Beispiel 2 zur Wegleitung Punktuelle Gefahrenabklärung Oberflächenwasser

Punktuelle Gefahrenabklärung „Musterprojekt 2“

Projekt	Musterprojekt 2		
Auftraggeber	Kantonale Gebäudeversicherungen SG, AR, ZH, BL, GL		
Auftragnehmer (Firma / Name Feldgutachter)	Egli Engineering AG, St. Gallen und Bern Gutachter: Daniel Rüttimann		
Lokalname Koordinaten	Musterhang 2 xxx xxx // yyy yyy	Gemeinde	Mustergemeinde
Strasse, Nr.	Musterstrasse 33	Nr. Gebäudeversicherung	1234
Höhe	410 - 660	Parzellennr.	123
Datum	10.6.2010

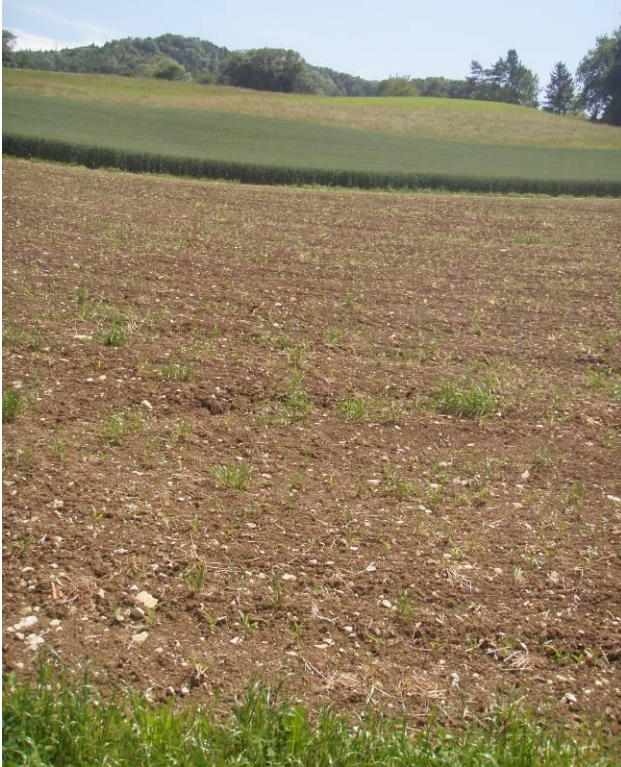
Abbildung 1: Unterer Teil des Einzugsgebietes

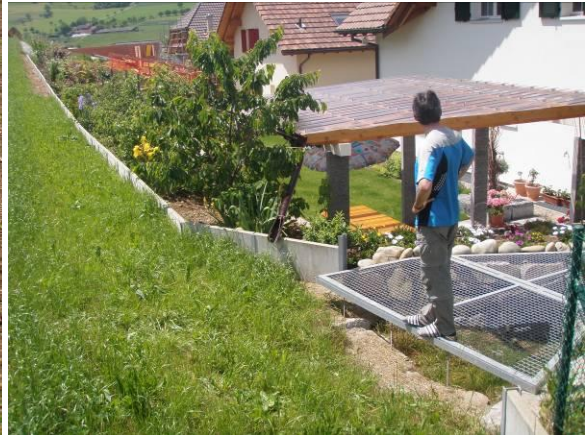
Abbildung 2: Stellriemen und Einlaufbauwerk, erstellt nach dem Ereignis

Die Schutzmassnahmen beim untersuchten Gebäude deuten jedoch entgegen diesem Schluss darauf hin, dass schon Abflüsse (unbekannter Herkunft) aufgetreten sind. Es wurde ein Stellriemen sowie ein Einlaufbauwerk in die darunter liegende Eindolung erstellt. Das Einlaufbauwerk besteht laut dem An-wohner bereits seit dem Bau des Quartiers vor rund 14 Jahren. Wahrscheinlich wurde es erstellt, um die Folgen einer allfälligen Verklausung des darüberliegenden Einlaufs der Eindolung abzufangen. Die Stellriemen wurden nach dem im Formular allgemeine Angaben beschriebenen Winterereignis erstellt. Die damals beschädigte Strassenentwässerung wurde in der Zwischenzeit komplett erneuert, eben-falls wurde die Strasse saniert und hangseitig mit Steinkörben befestigt. Daher wird davon ausgegan-gen, dass diese Situation nicht wieder eintreten wird und der errechnete, leichte Oberflächenabfluss der tatsächlichen Situation bei starken Regenfällen entspricht und nicht übertroffen wird.

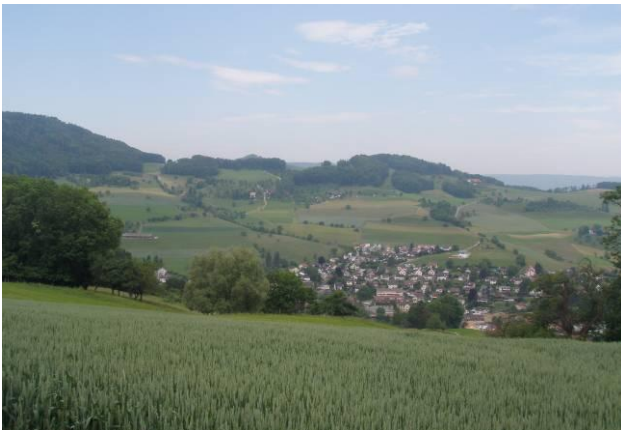
Abbildung 3: Oberer Teil des Einzugsgebietes

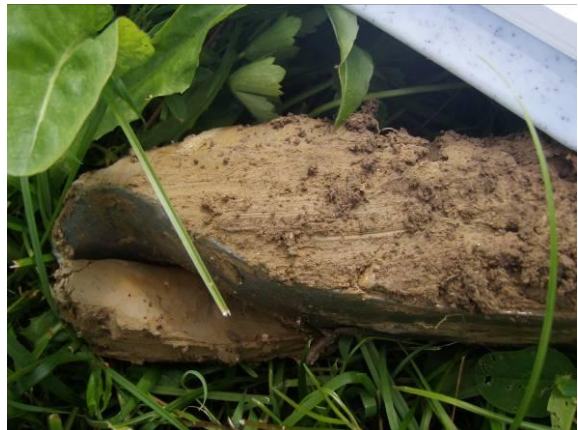
Im Bereich des Ackers ist die Oberfläche aufgelockert und teilweise offen. Trotzdem konnten keine Verschlammungsanzeichen gefunden werden. Auf den Weiden ist die Oberfläche etwas dichter gepackt, weist aber immer noch gute Infiltrationseigenschaften auf. Der Bewuchs ist hier normal dicht. Die obersten 30 – 40 cm Boden sind von Krümelgefüge geprägt und weisen viele grobe Poren auf. Im Weideland ist die Durchwurzelung sehr dicht. Auf den Ackerflächen sind vor allem die obersten 15 cm extrem locker, wahrscheinlich gefräst. Es sind keine Verdichtungsanzeichen erkennbar (ausser auf dem kleinen Feldweg). Unterhalb dieser gut durchlässigen Schicht nimmt der Lehmanteil sprunghaft zu und bildet eine dicke Schicht bis unter die untersuchte Tiefe von 50 cm. Im Lehm können überall Anzeichen von Vernässung (Rostflecken) gefunden werden.

Guter Grasbewuchs auf gut infiltrationsfähiger Oberfläche.
Die obersten 30 cm Boden sind von Krümelgefüge geprägt und weisen viele grobe Poren auf. Es sind keine Verdichtungsanzeichen erkennbar. Unterhalb dieser gut durchlässigen Schicht nimmt der Lehmanteil sprunghaft zu und bildet eine dicke Schicht bis unter die untersuchte Tiefe von 50 cm. Im Lehm können überall Anzeichen der Vernässung (Rostflecken) gefunden werden.

Abbildung 4: Dichtende Schicht gemäss Beschreibung der Teilgebiete

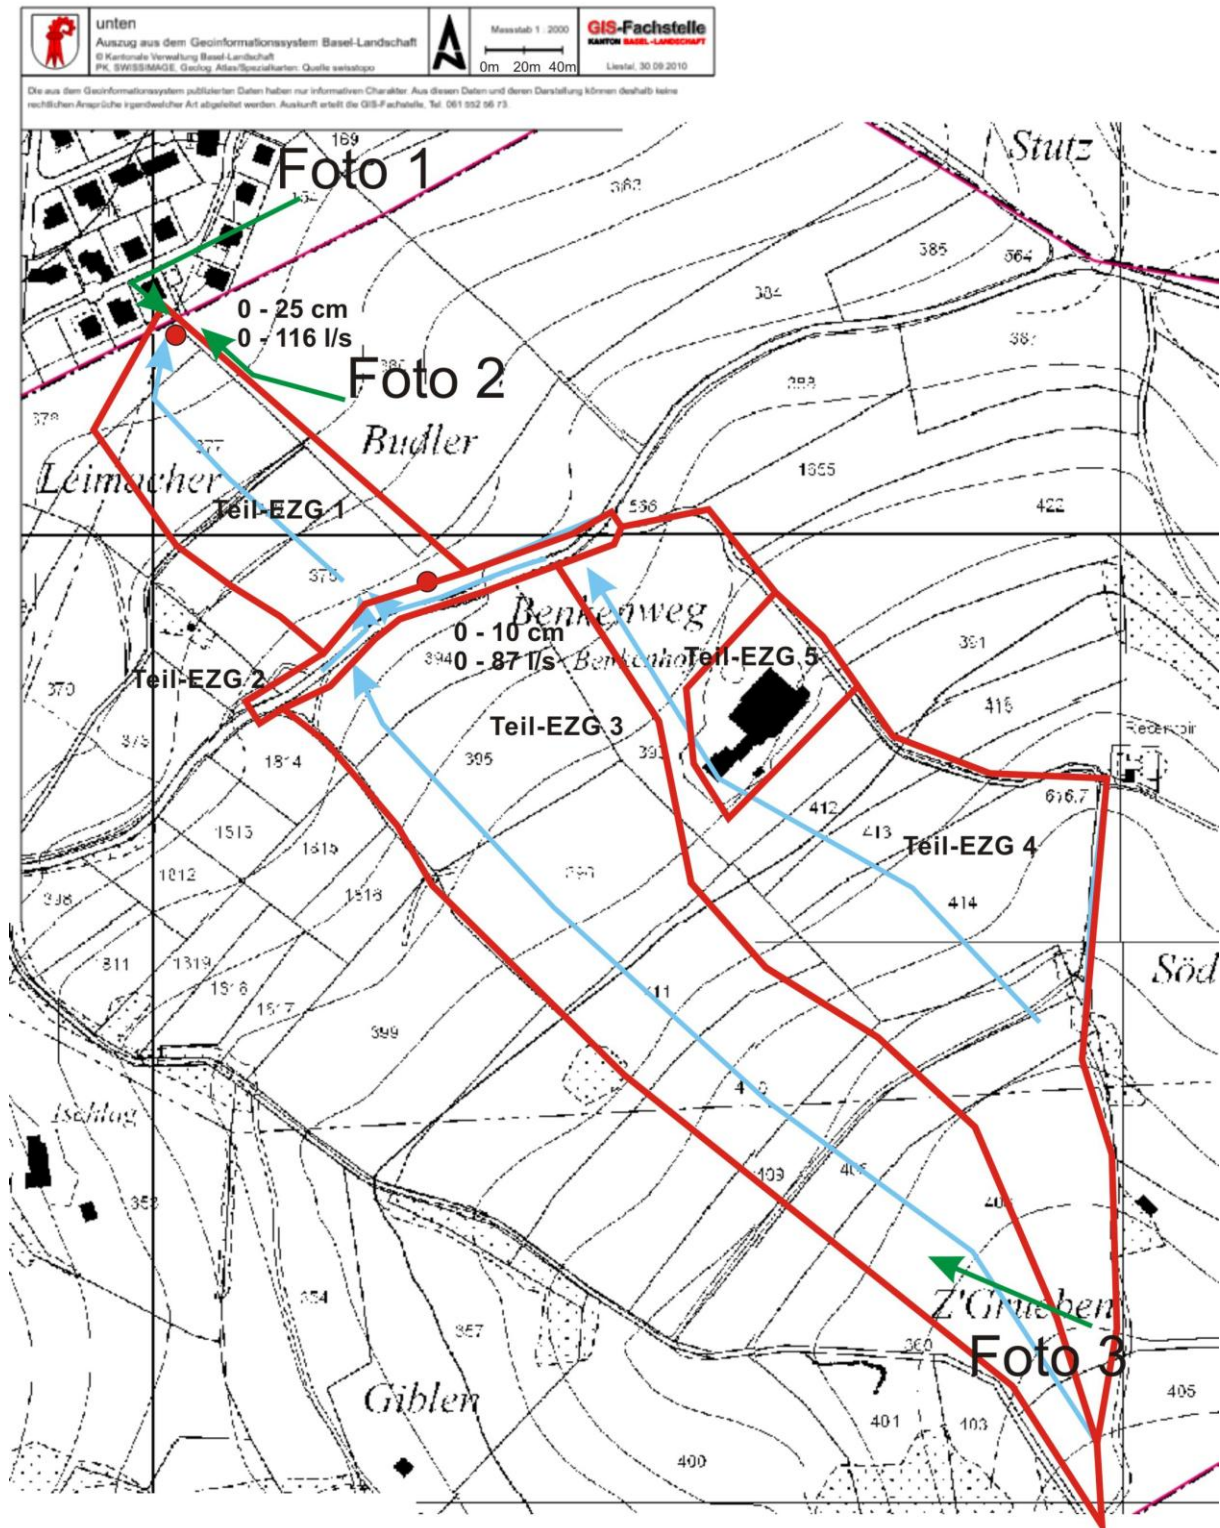
30-jährliche Dauerregen

Abbildung 1: Abfluss bei 30-jährlichem Dauerregen. Der Einlaufschacht auf Foto 2 nimmt das Wasser aus der nordöstlich gelegenen Rinne auf. Im Feld wurde das Einzugsgebiet in diesem Bereich aus erwähntem Grunde angepasst.

Die Resultate zeigen die Möglichkeit eines kleinen Oberflächenabflusses bei intensivem Dauerregen an. Dies wird aus verschiedenen Gründen als plausibel betrachtet. So wurden ausser der Strasse und dem Bauernhof keinerlei Infiltrationshemmnisse gefunden und der obere Bereich des Bodens als sehr gut durchlässig taxiert. Auch wurden trotz des lange andauernden und teils intensiven Regens vor der Untersuchung keinerlei Anzeichen für oberflächlichen Abfluss festgestellt. Dagegen konnten auf mehreren Kieswegen in der nahen Umgebung deutliche Rinnen und ausgespültes Kies festgestellt werden, was die starken Regenfälle bestätigt. Das unterste Teileinzugsgebiet ist durch einen frisch ge-frästen, noch gänzlich unbewachsenen Acker mit feiner, lockerer Krümelstruktur charakterisiert. Diese lockere Struktur könnte bei oberflächlich zufließendem Wasser leicht transportierbar werden. Da jedoch keine Anzeichen festgestellt wurden, wird Oberflächenabfluss für das vorangehende Ereignis ausgeschlossen.

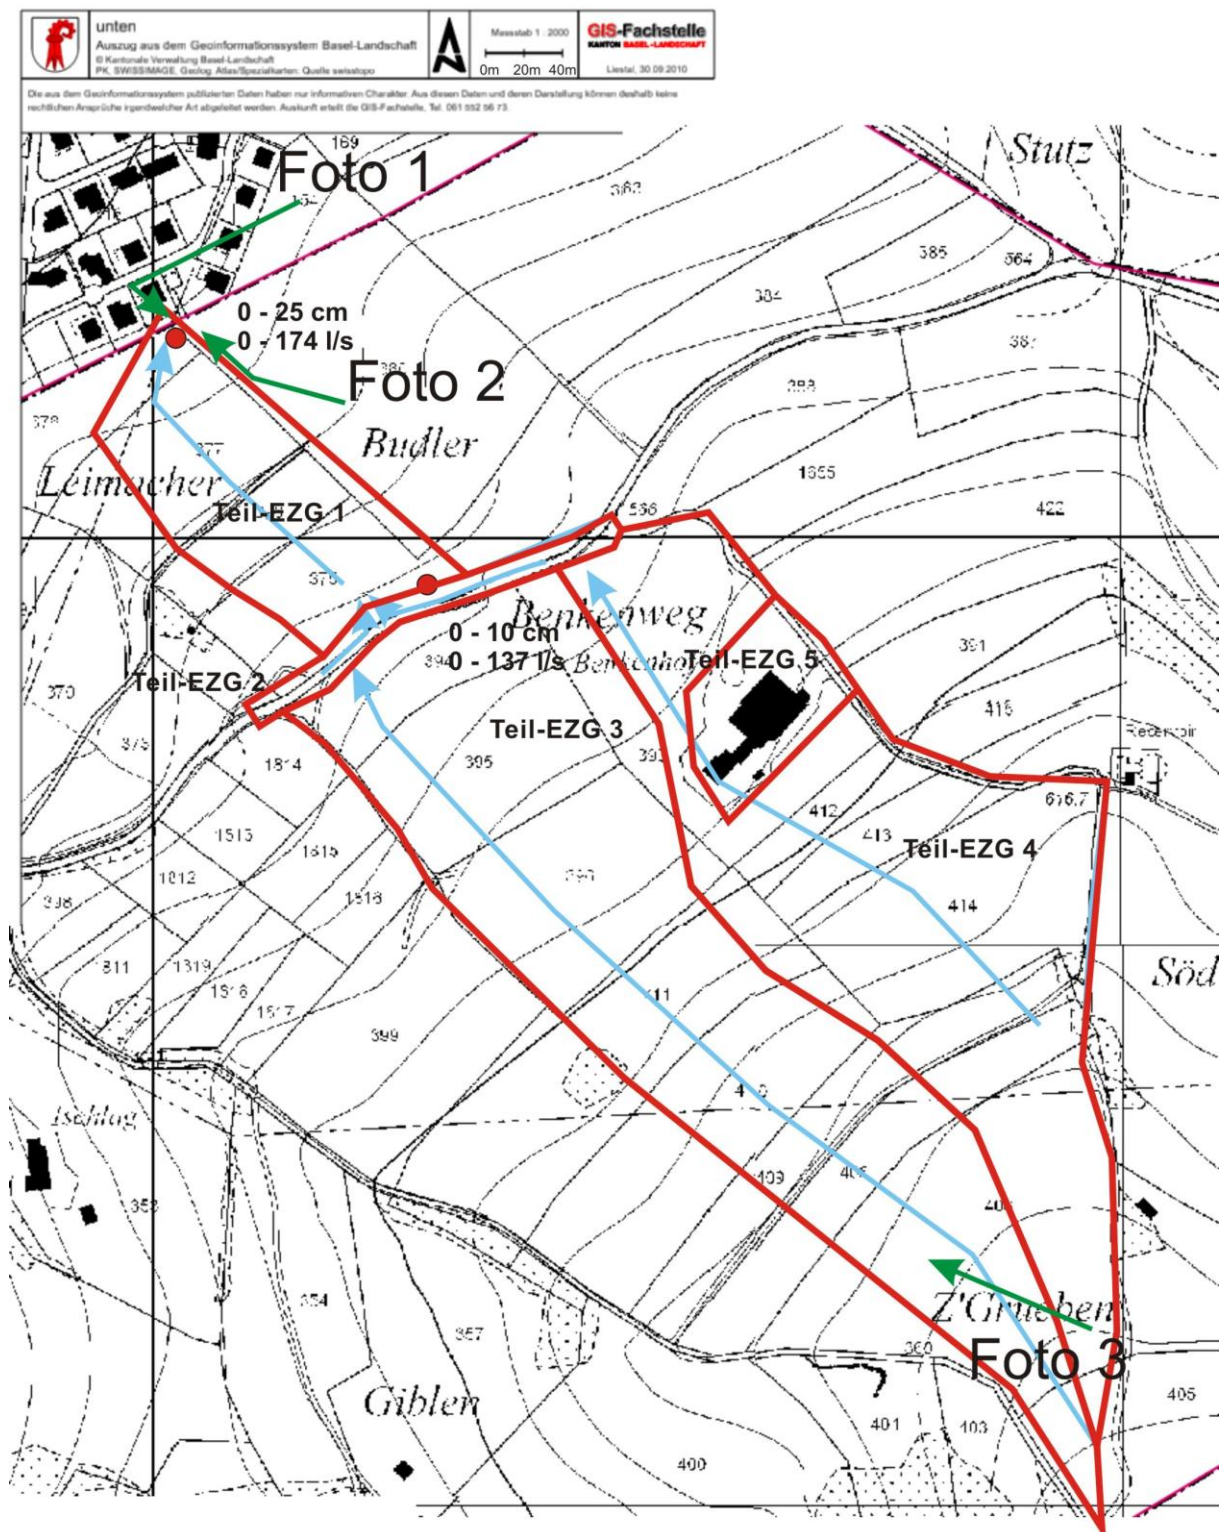
100-jährliche Dauerregen

Abbildung 2: Abfluss bei 100-jährlichem Dauerregen. Der Einlaufschacht auf Foto 2 nimmt das Wasser aus der nordöstlich gelegenen Rinne auf. Im Feld wurde das Einzugsgebiet in diesem Bereich aus erwähntem Grunde angepasst.
