Äusserer Seegraben

Zustand ausreichend

Zusammenfassende Beurteilung

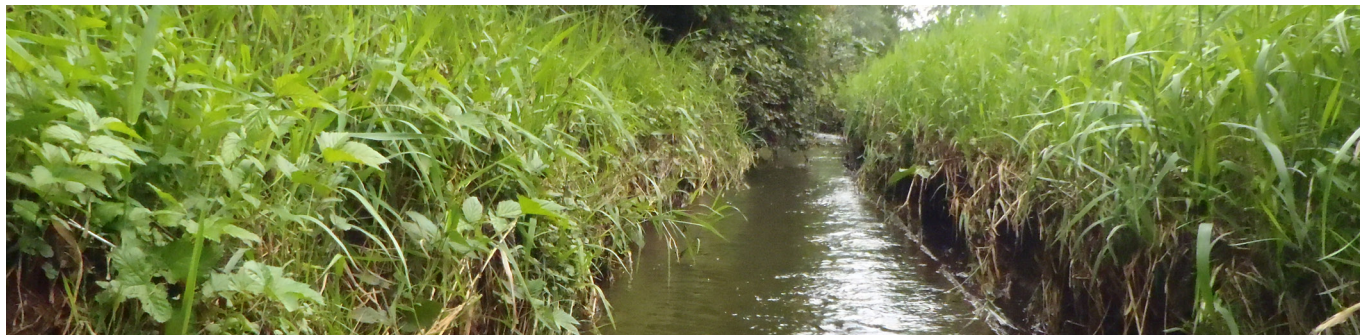
Äusserer Seegraben kurz vor der Mündung in den Mittleren Seegraben

Bei beiden Untersuchungsterminen 2015 wurden Lebensgemeinschaften von wirbellosen Wassertiere gefunden, welche die gesetzten ökologischen Ziele Grossteils erfüllen. Dies überrascht auf den ersten Blick, da die Gewässersohle hart verbaut ist und somit nur wenige unterschiedliche Lebensräume bietet. Im Laufe der Zeit haben sich aber einige wenige Strukturelemente gebildet, dank denen die Tiere etwas Halt oder Unterschlupf finden. So zeigt sich hier eine erstaunliche Vielfalt verschiedener kleiner Wassertiere. Auch auf Gewässerverschmutzungen sensible Arten, wie etwa Stein- oder Köcherfliegenlarven, wurden entdeckt, was auf eine gute Wasserqualität schliessen lässt. Die grössten Defizite des Äusseren Seegrabens im Bereich des untersuchten Gewässerabschnitts liegen in seiner kanalartigen Struktur. Hier besteht Potenzial für ökologische Verbesserungen. Bezüglich der Wasserqualität besteht derzeit kein Handlungsbedarf.
