Alpbach

Wasserqualität unzureichend

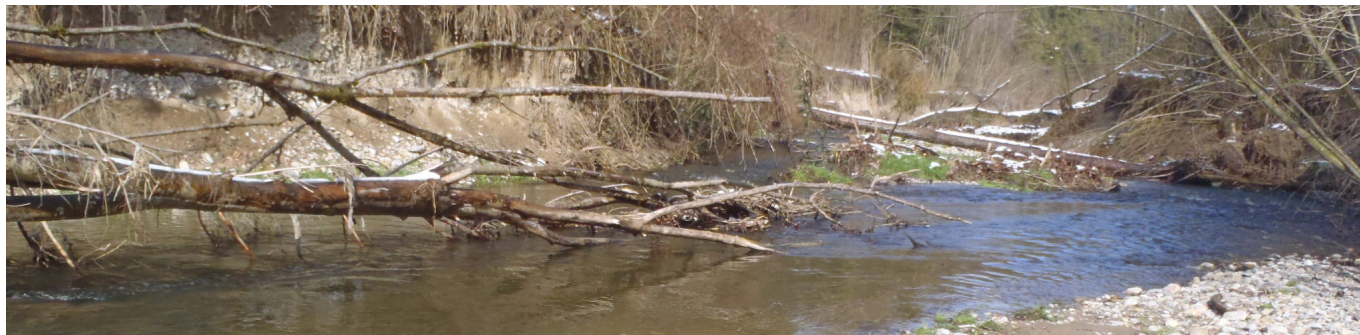
Alpbach im renaturierten Bereich vor der Mündung in die Thur

Der untersuchte Gewässerabschnitt kurz vor der Mündung in die Thur erhielt durch bauliche Massnahmen einen neuen, wiederum natürlichen Verlauf. Ökomorphologisch ist dieser Gewässerabschnitt nun in einem sehr guten Zustand und erfüllt die Erwartungen an die Struktur eines Gewässers. Ob auch die Qualität des Wassers den Ansprüchen entspricht, wurde 2016 sowohl im Frühling als auch im Sommer anhand von biologischen Untersuchungen geprüft. Ergänzend zu diesen Untersuchungen wurden jeweils folgende chemisch-physikalischen Parameter erfasst:
