Grabserbach

Die Überprüfung der Gewässerqualität des Grabserbachs erfolgte im Jahr 2014 sowohl im Frühling und als auch im Sommer. Vorangegangene Untersuchungen zeigten vor allem erhebliche biologische Defizite im oberen Bachverlauf. Ergänzend zu den biologischen Untersuchungen wurden ebenfalls folgende chemisch-physikalischen Parameter erfasst:

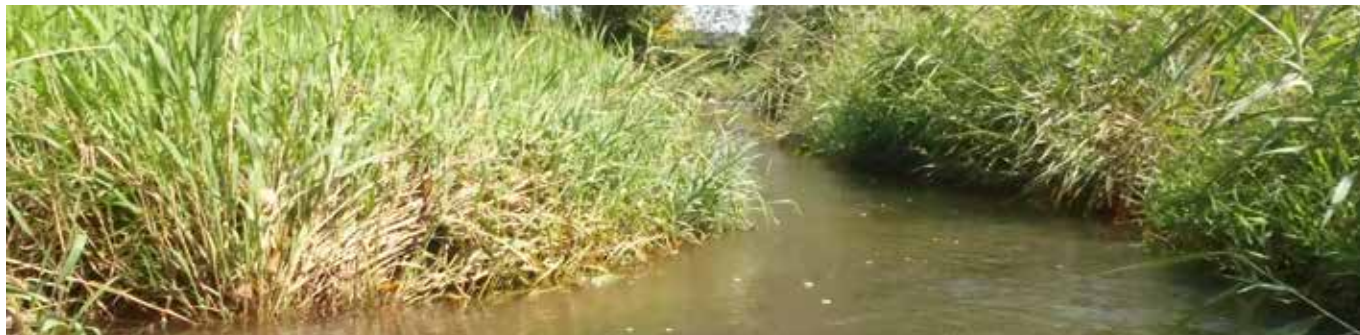
Grabserbach kurz vor der Mündung in den Werdenberger Binnenkanal

Der noch im Dorf Grabs strukturell stark beeinträchtigte Bach ist vor der Mündung in den Werdenberger Binnenkanal bezüglich seiner Struktur weit weniger beeinflusst und bietet vielen Wasserpflanzen und Wassertieren einen geeigneten Lebensraum. Auch leben hier Tiere, die für ihre Entwicklung auf eine gute bis sehr gute Wasserqualität angewiesen sind. Negativ fielen die leichte unnatürliche Verfärbung des Wassers und vereinzelte Eisensulfidflecken auf Steinen der Gewässer-

sohle auf. Diese weisen auf teilweise sauerstoffarme Verhältnisse der Gewässersohle hin, vermutlich verursacht durch Drainagen aus landwirtschaftlich genutztem Gebiet. Dieses Bild bestätigte sich bei der zweiten Untersuchung im Sommer. Wiederum zeigten sich zwar vereinzelte Verschmutzungsindikatoren, die Lebensgemeinschaft der wirbellosen Wassertiere lässt aber auf eine insgesamt gute Gewässerqualität schliessen.
