Hofenbach vor ARA Hofen

Hofenbach

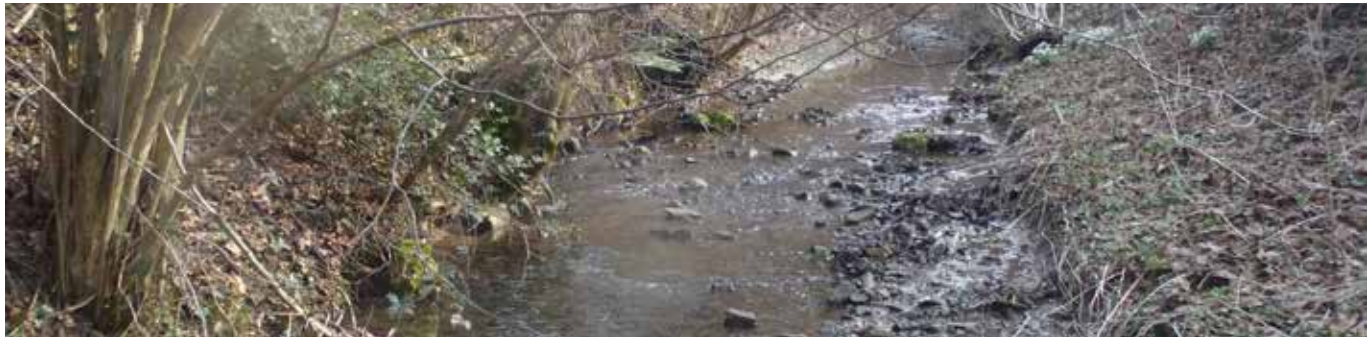
Nach einer ersten orientierenden Beurteilung des Hofenbachs im Frühling waren gewässerökologische Defizite erkennbar. Bei den folgenden biologischen Untersuchungen des Gewässers wurden die Qualitätsziele für Fliessgewässer deutlich nicht eingehalten. Dies obwohl der Hofenbach am Untersuchungsstandort ökomorphologisch wenig beeinträchtigt ist und oberhalb der

ARA Hofen mit keinem negativen Einfluss von gereinigtem Abwasser gerechnet werden muss. Die Lebensgemeinschaften der wirbellosen Wassertiere zeigten dennoch einen ungenügenden Gewässerzustand an. Bei den anschliessenden Untersuchungen im Sommer wurde der Gewässerzustand als knapp ausreichend beurteilt; die Qualitätsziele der Gewässerschutzverordnung bezüglich der wirbellosen Wassertiere wurden gerade noch erreicht. Das Fehlen gegenüber Gewässerverschmutzungen empfindlicher Arten deutete weiterhin auf Defizite in der Gewässerqualität hin.

Zustand mässig

Bereits im Jahr 2003 wurde die Wasserqualität des Hofenbachs anhand der Kieselalgen, die gut die Nährstoffverhältnisse in Gewässern wiedergeben, als mässig eingestuft. Ausserdem kam es in den letzten Jahren wiederholt zu Unfällen mit umweltgefährdenden Stoffen am Hofenbach. Auch im Jahr 2014 konnte dem Hofenbach kein guter Zustand attestiert werden. Bei der Begehung des Baches konnte allerdings

bisher keine konkrete Belastungsursache ausfindig gemacht werden.
