Krebsbach auf Höhe des Stadtweihers Wil

## Krebsbach

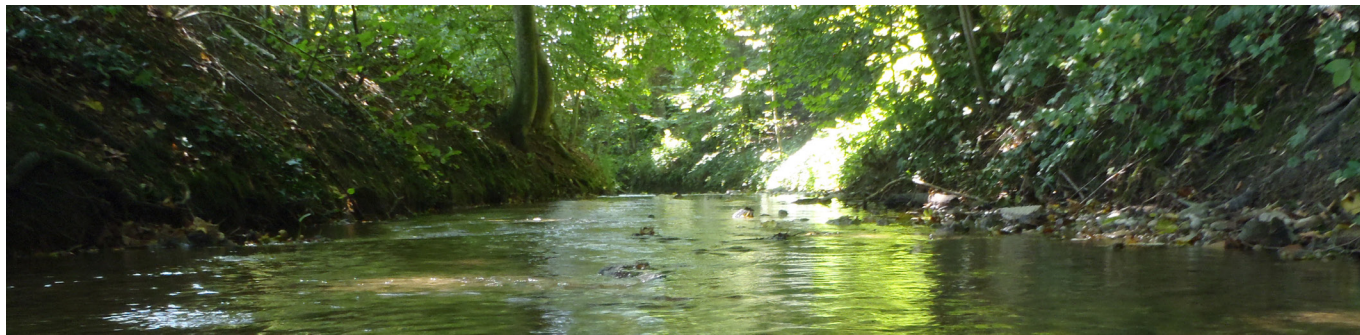
Bereits mit blossen Auge liessen sich im Krebsbach negative Einflüsse feststellen. Neben unterschiedlichen Abfällen waren vereinzelt Feststoffe aus der Siedlungsentwässerung, wie WC Papier, sichtbar. Die Erfüllung der Anforderungen nach Gewässerschutzverordnung ist hier zumindest fraglich. Auch fällt die Bewertung mittels der wirbellosen Wassertiere negativ aus. Ihre Lebensgemeinschaft ist geprägt durch Arten, die keine hohen Ansprüche an die Beschaffenheit des

Gewässers stellen und die Verunreinigungen anzeigen. Die Funktionsfähigkeit des Gewässers muss hier deshalb als ungenügend beurteilt werden.
