Rütibach vor der Mündung in den Egghölzlibach

Rütibach

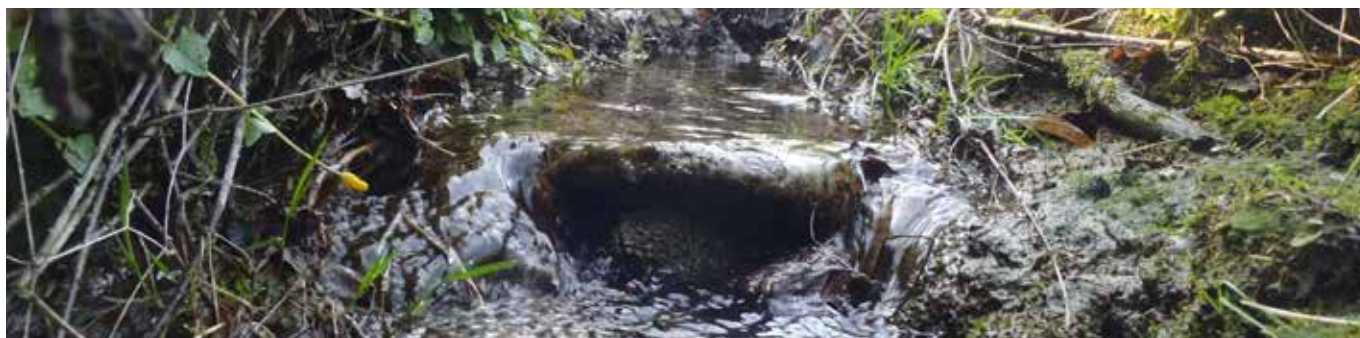
Der untersuchte Gewässerabschnitt kurz vor der Mündung in den Egghölzlibach fliesst durch extensiv genutzte Wiesen. Weder bei der Breite noch bei der Tiefe des Baches besteht viel Spielraum, auch sind die Ufer teilweise verbaut. Der Bach ist somit in seiner Struktur stark beeinträchtigt und damit wenig naturnah. Bei der Begehung des Baches fiel der starke Algenbewuchs auf, der bereits erste Hinweise auf eine Nährstoffbelastung gibt.

Wasserqualität unzureichend

Die Beurteilung des Gewässerzustands anhand der wirbellosen Wassertiere, wie zum Beispiel Insektenlarven, Krebse oder Muscheln, lässt Aussagen über die Struktur, die Hydrologie und die Wasserqualität eines Gewässers zu. Die biologische Bewertung zeigt Defizite im Gewässer an. Die Gewässerqualität entspricht nicht den Anforderungen der Gewässerschutzverordnung. Weitere Abklärungen hinsichtlich der Ursache sind erforderlich.
