## Umfassende Beurteilung des Wagnerbachs

Detailuntersuchungen im Einzugsgebiet des Zürich-Obersees 2013

St.Gallen, März 2014

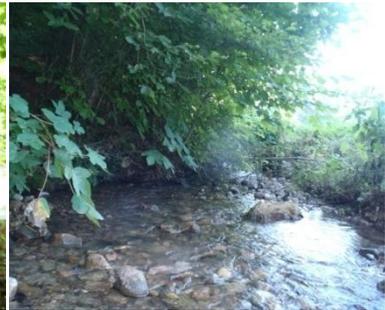
Wagnerbach: OGW050 Gewässersohle (16.07.2013)

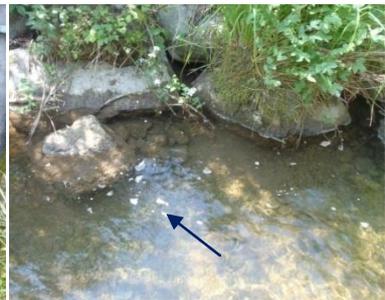
Wagnerbach: OGW109 mit wenig Schaum (16.07.2013)

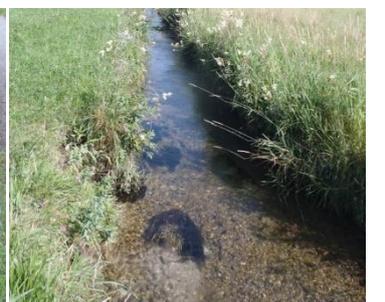
Wagnerbach: OGW108 Gewässersohle (16.07.2013)

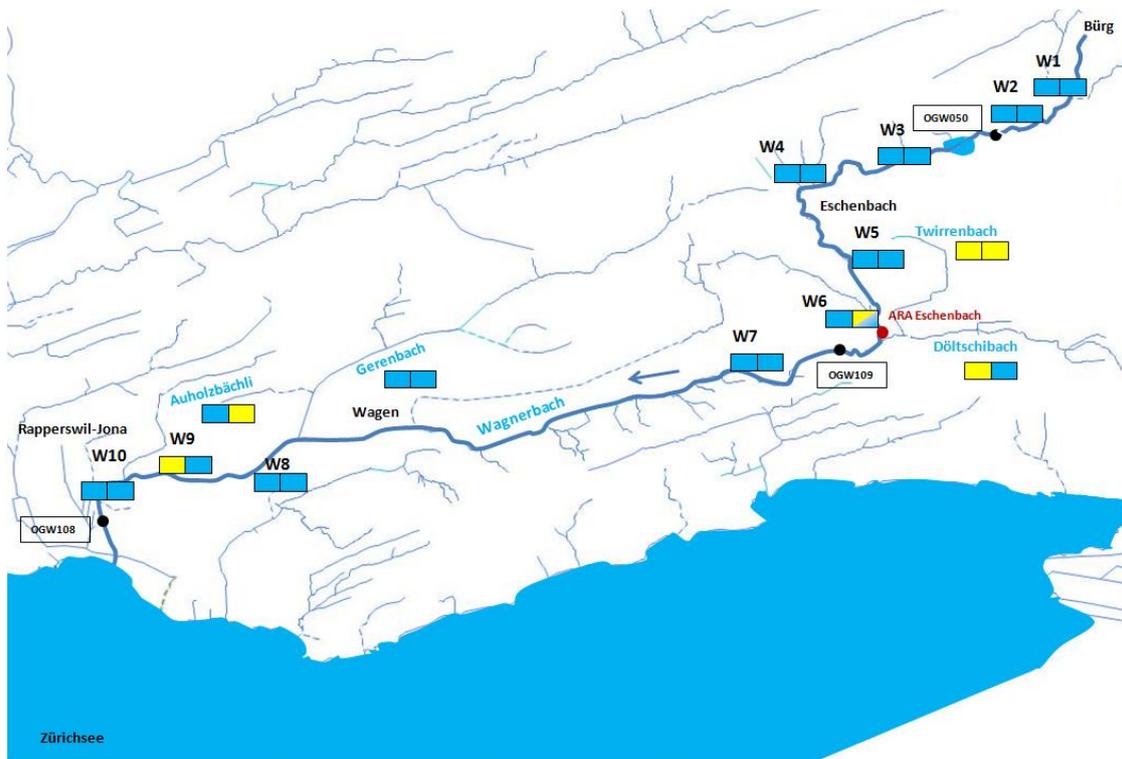
**Abbildung 8: Grobbiologische Untersuchung des Wagnerbachs im März 2013 und seiner bedeutendsten Zuflüsse im April 2013**

Ein Grossteil der untersuchten Zuflüsse war in einem guten Zustand. Defizite zeigten sich vor allem beim Twirrenbach. Die Struktur des Baches war teilweise stark beeinträchtigt, die Beschattung fehlte, die Fauna der Wassertiere war verarmt und lässt auf organische Belastung schliessen.

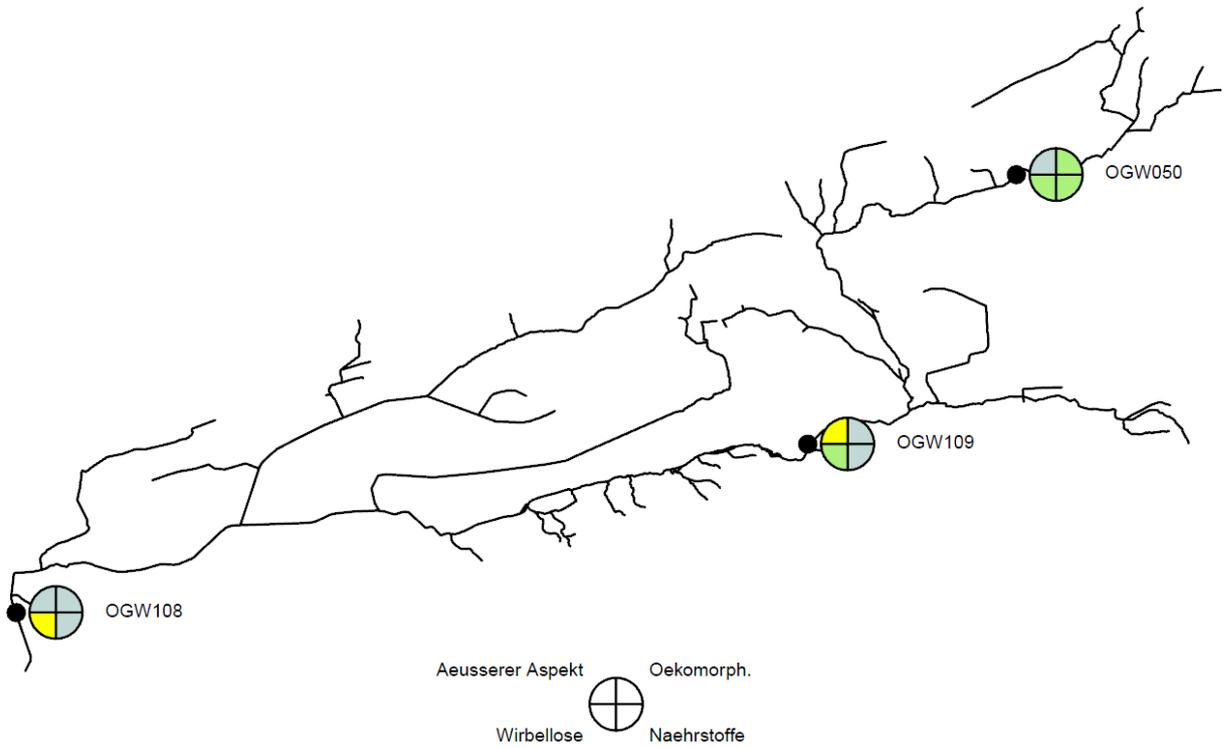
Abbildung 12: geographische Lage inkl. Qualitätsbeurteilung (März 2013)

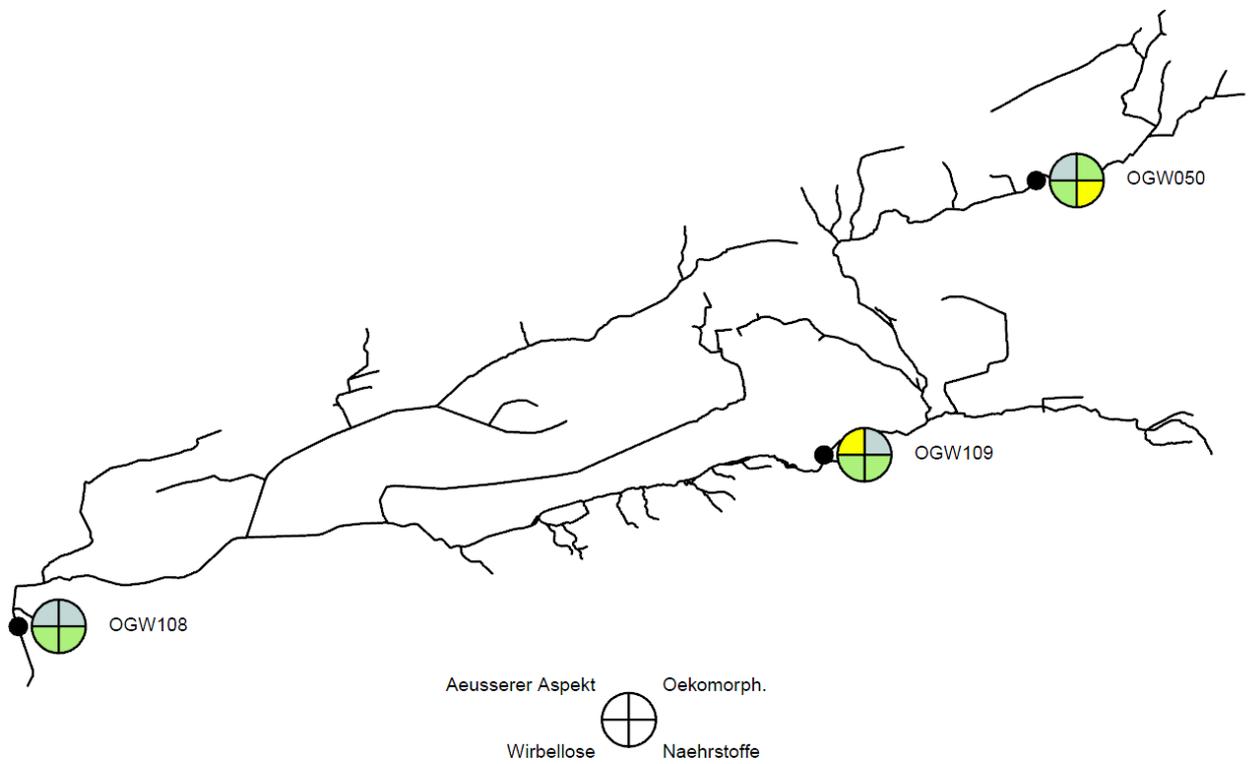
Abbildung 13: geographische Lage inkl. Qualitätsbeurteilung (Mai 2013)

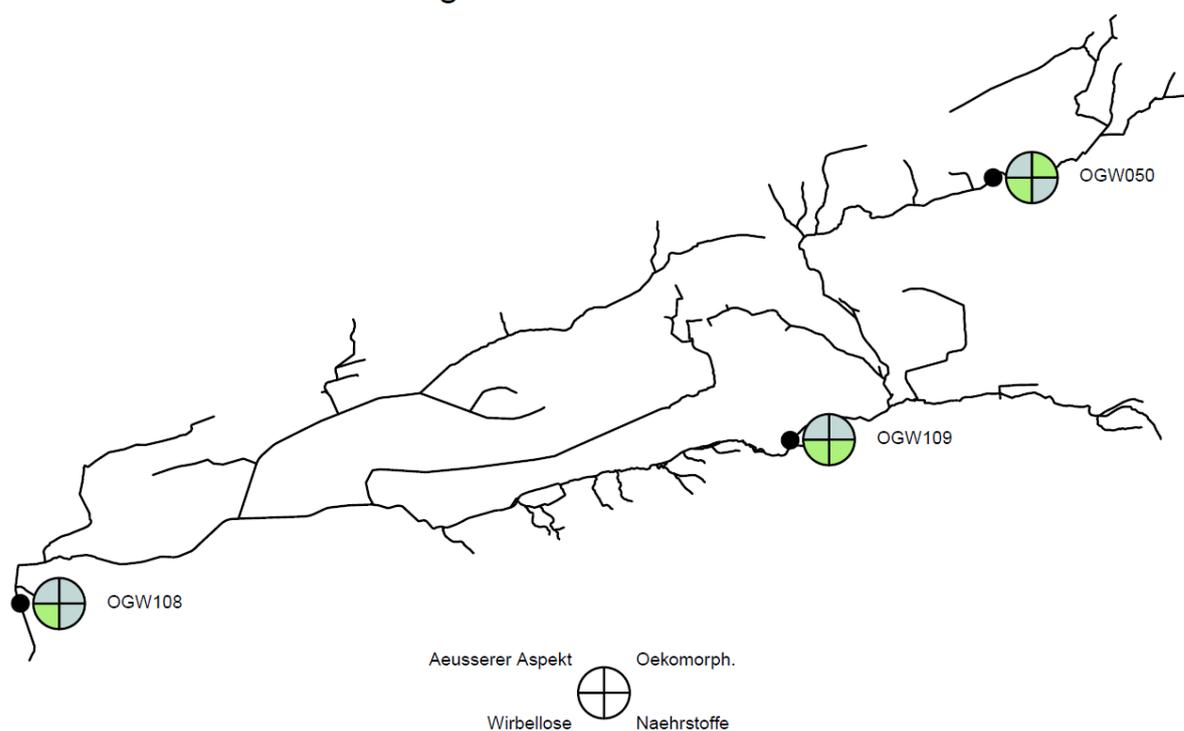
**Abbildung 14: geographische Lage inkl. Qualitätsbeurteilung (Juni/Juli 2013)**

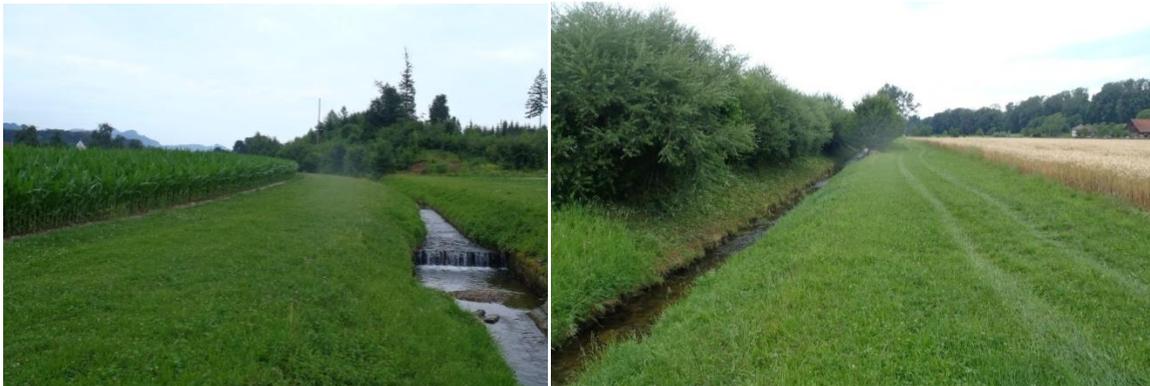
**Abb. 15: Getreide- und Maisfeld mit Pufferstreifen am Wagnerbach**
