Kantonsstrasse **Nr. 8**
RMS-Kilometer **15.705 – 15.840**
Gemeinde **Jonschwil**
Bauobjekt **LV-Schwachstelle Brücke SBB, Schwarzenbach**

Plan, Massstab **Technischer Bericht**

Situation Schwarzenbach – SBB Unterführung – Gemeinde Jonschwil

Bodenbelastungen
Stützkonstruktion / Böschungssicherung

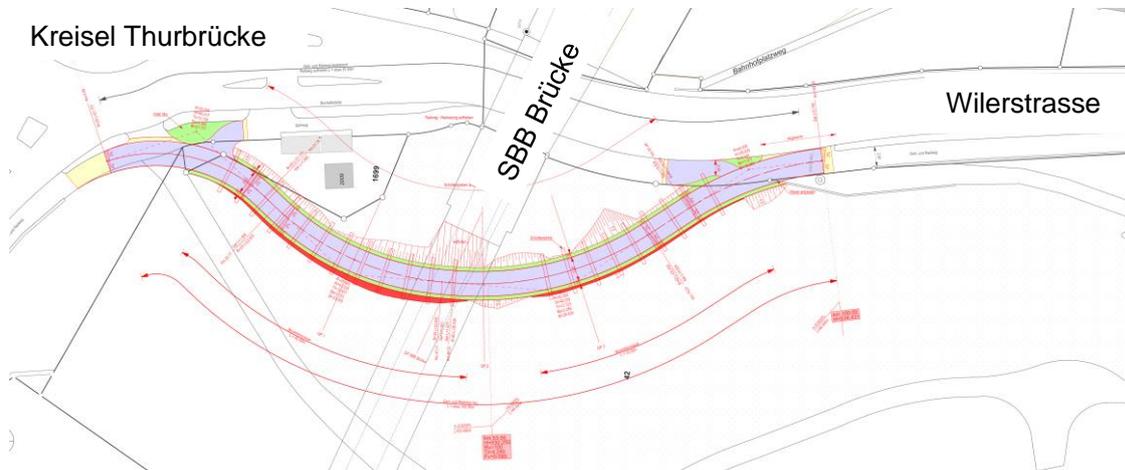
Abbildung 1: Situation Radweg

Das Projekt sieht vor, den kombinierten Geh- und Radweg im Bereich des SBB-Viaduktes aufzuheben. Die Fussgängerinnen und Fussgänger sollen weiterhin entlang der Fahrbahn geführt werden. Die Velofahrenden sollen einen neuen separaten Radweg unter dem zweiten Brückenbogen hindurch bekommen. Damit können die Sichtweiten für die Velofahrenden gemäss der Norm eingehalten werden und die Schwachstelle behoben werden.

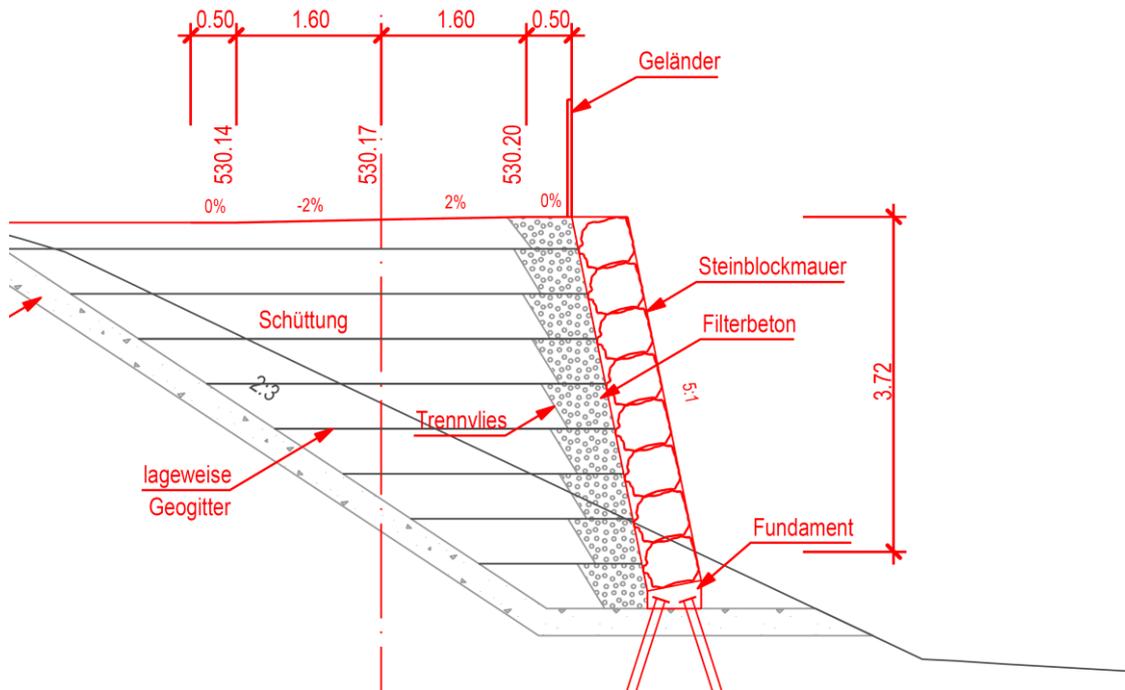
Abbildung 2: Querprofil mit Schwergewichtsmauer

Es ist ein einseitiges Quergefälle von 2 Prozent vorgesehen. Die Sicherung der Böschung erfolgt mittels einer auf Mikropfählen fundierten Schwergewichtsmauer aus Bollensteinen wo Böschungen nicht möglich sind.

Querprofil 1 36.00

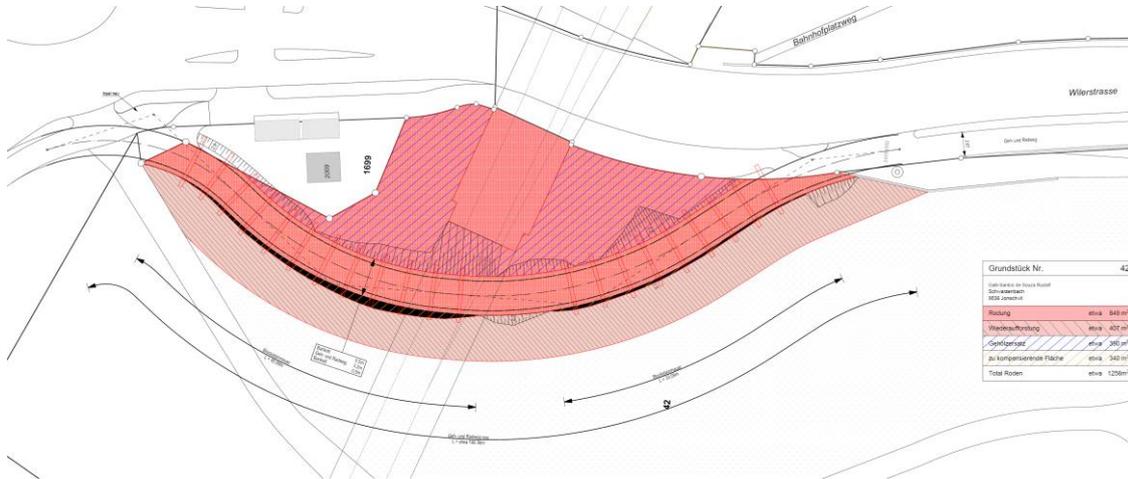
Abbildung 5: Ausschnitt aus Rodnungsplan

Die Erstellung des Radweges erfordert Total Rodungen von rund 1256 m², wobei 407 m² wieder aufgeforstet werden können. Der Bereich zwischen der Kantonsstrasse und dem neuen Radweg wird nicht mehr als Wald klassiert und somit das als Wald ausgeschiedene Brückenwiderlager ebenfalls berichtigt. Die Fläche um das Widerlager der SBB Brücke soll wieder bepflanzt werden. Die effektive Fläche des Radweges von 340 m² sind mittels Aufforstungen zu kompensieren. Die Ersatzaufforstung erfolgt in der politischen Gemeinde Degersheim und wird dem vorliegenden Projekt mit 15.00 Franken pro Quadratmeter verrechnet. Dem Projekt erwachsen demnach für die Ersatzaufforstung Kosten von voraussichtlich 5'100.00 Franken.

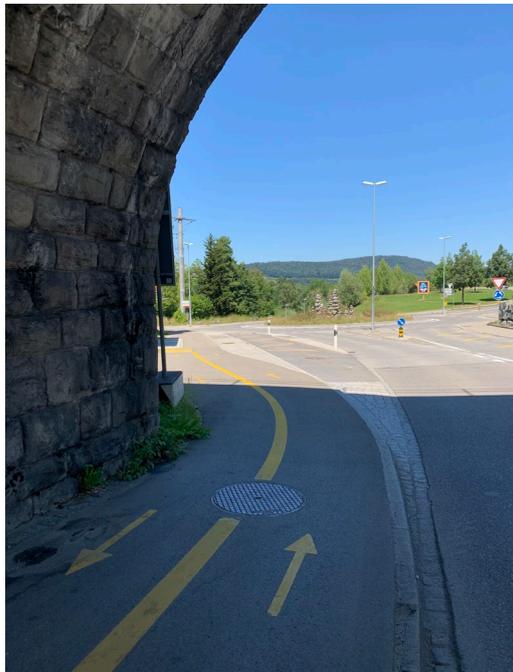
Die Situation am beschriebenen Ort ist sehr gefährlich. Eine Bushaltestelle mit Fahrgästen, ein Wanderweg, relativ viele Velofahrer in beide Fahrrichtungen, viel Schwerverkehr und ein hoher DTV (12'246, 2019) machen die Situation kompliziert. Das Gefälle der Strasse führt zu einer erhöhten Geschwindigkeit der Velofahrer. Mit den markierten Querbalken wurde das bestmögliche getan, um die Geschwindigkeit senken zu können. Durch die Piktogramme und die durchgezogene Sicherheitslinie wird der Radverkehr gezwungen, sich möglichst entlang des Strassenrands durch die Unterführung zu fahren. Dadurch entsteht Für abwärtsfahrende Velofahrer ein Konflikt mit entgegenkommenden Fahrzeugen, was Velofahrer veranlasst, sich tendenziell in der Mitte zu halten. Entgegenkommende Velofahrer können von beiden Seiten nicht bzw. erst im letzten Moment gesehen werden.

Situation in Unterführung

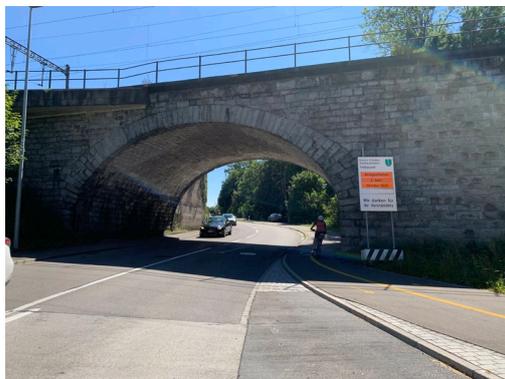
Vom Kreisels kommend, muss als erstes die neue Bushaltestelle befahren werden. Das Vordach, die Veloabstellplätze sowie der gepflasterte Vorbereich drängen den Velofahrer in Richtung der Fahrbahn. Nach der Bushaltestelle wird der Radfahrer an den rechten Trottoirrand gedrückt. Die Sicherheitslinie sowie die Querbalken weisen den Radfahrer darauf hin, dass eine Engstelle folgt. Ohne die Möglichkeit zu sehen, ob jemand von Richtung Schwarzenbach kommt, muss in die Unterführung eingebogen werden. Durch die Steinmauer wird der Radfahrer in die Mitte des Trottoirs gedrückt.

Situation im Bereich Bushaltestelle

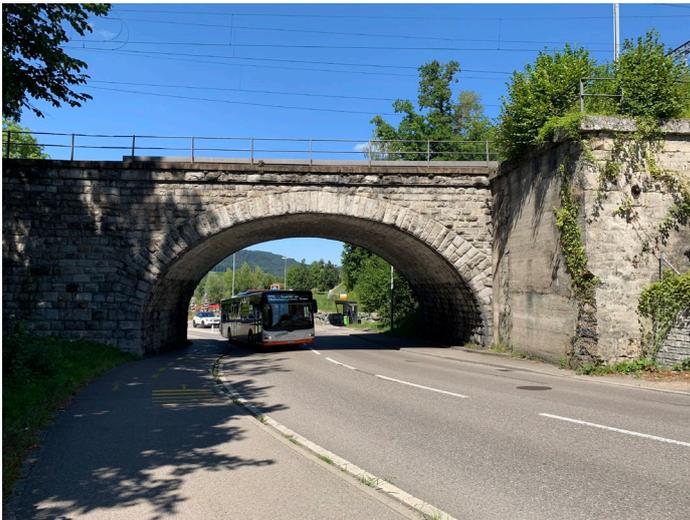
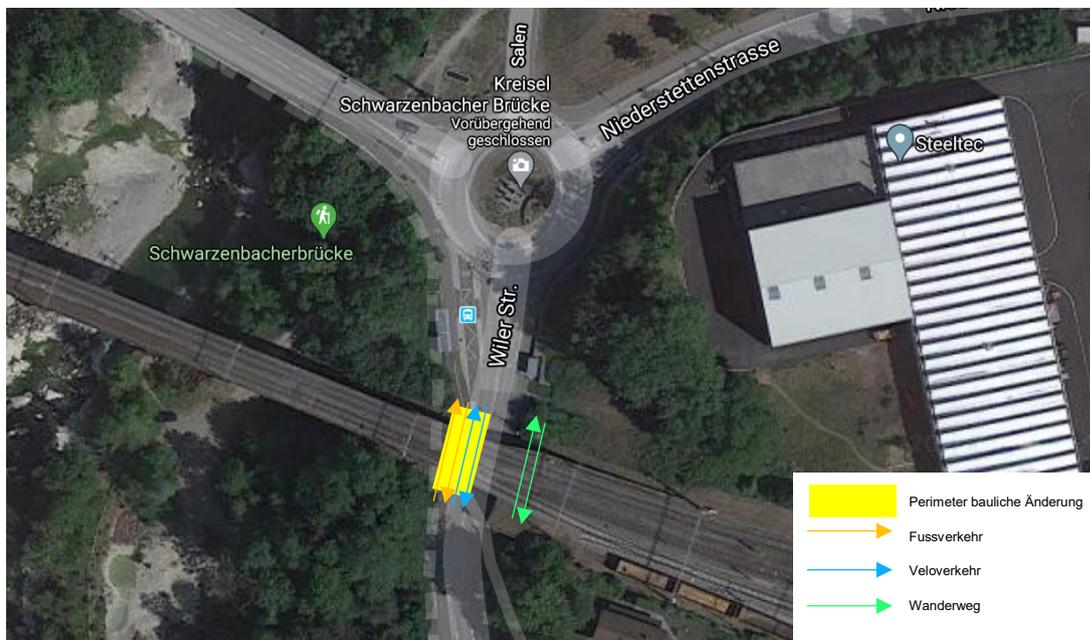
Variante 1: Verbreiterung Rad- Gehweg

Wegen den Schleppkurven des Busses von der Bushaltestelle in die Fahrbahn sowie den Schleppkurven der LKWs von Schwarzenbach abwärts, ist die Fahrbahnbreite gegeben. Abweichungen im Zentimeter Bereich werden wohl möglich sein, lösen aber das Problem nicht da die Sicht dadurch nur minim verbessert wird.

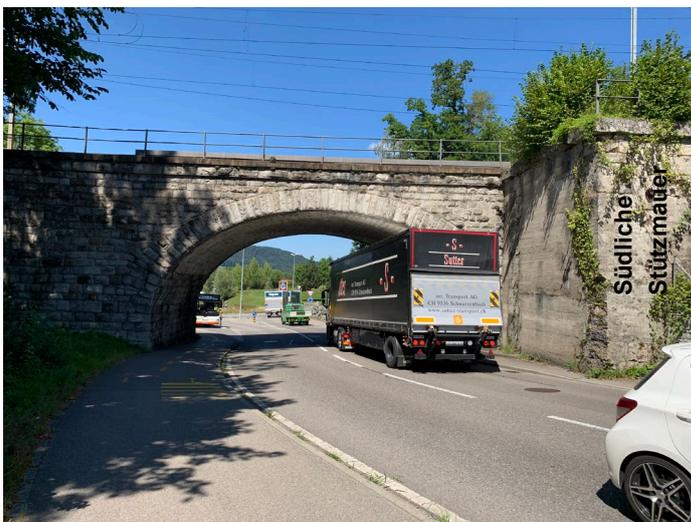
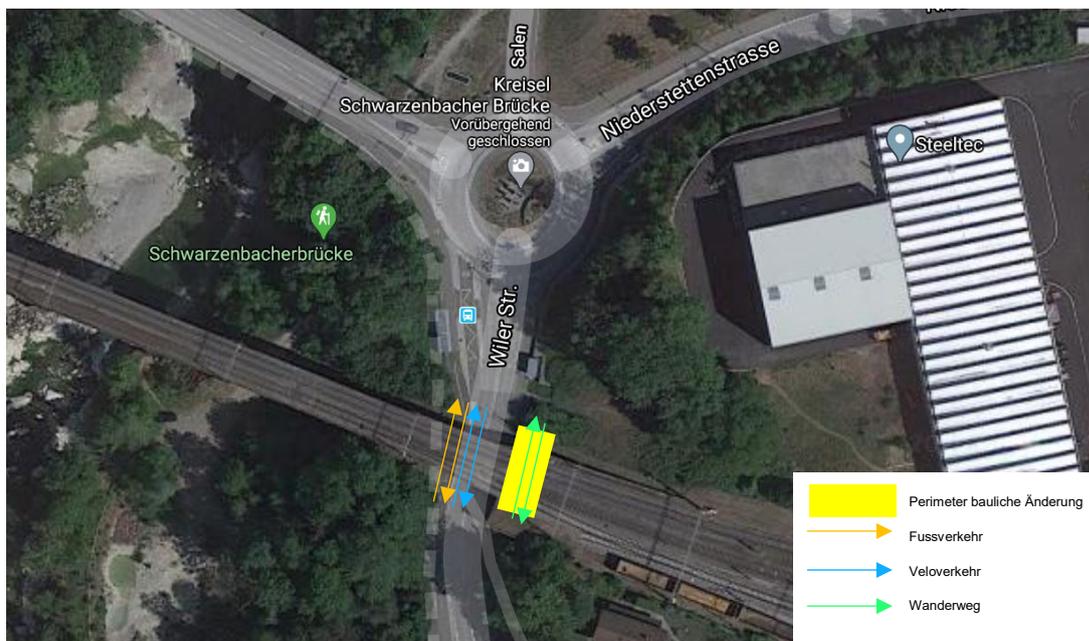
Variante 2: Verschmälerung Wanderweg

Eine Verschmälerung des Wanderwegs östlich der Unterführung (die gewonnene Breite wird dem Rad- Gehweg zugeschrieben) bringt keinen Nutzen, da die Stützmauer südlich der Unterführung die Schleppkurven der LKWs bestimmen. Entsprechend müssten das Eingangsportal der Unterführung sowie die angrenzenden Stützmauer alle verschoben werden. Die Kosten wären massiv, der Nutzen hingegen gering, da die Sichtbeziehung auf dem Rad- Gehweg nur minim verbessert wird.

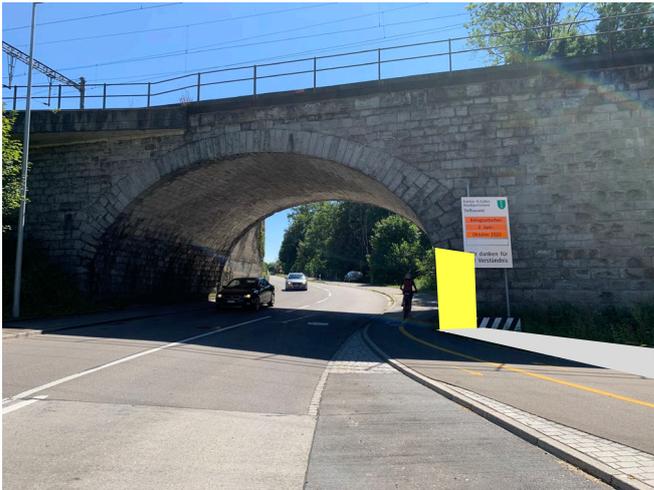
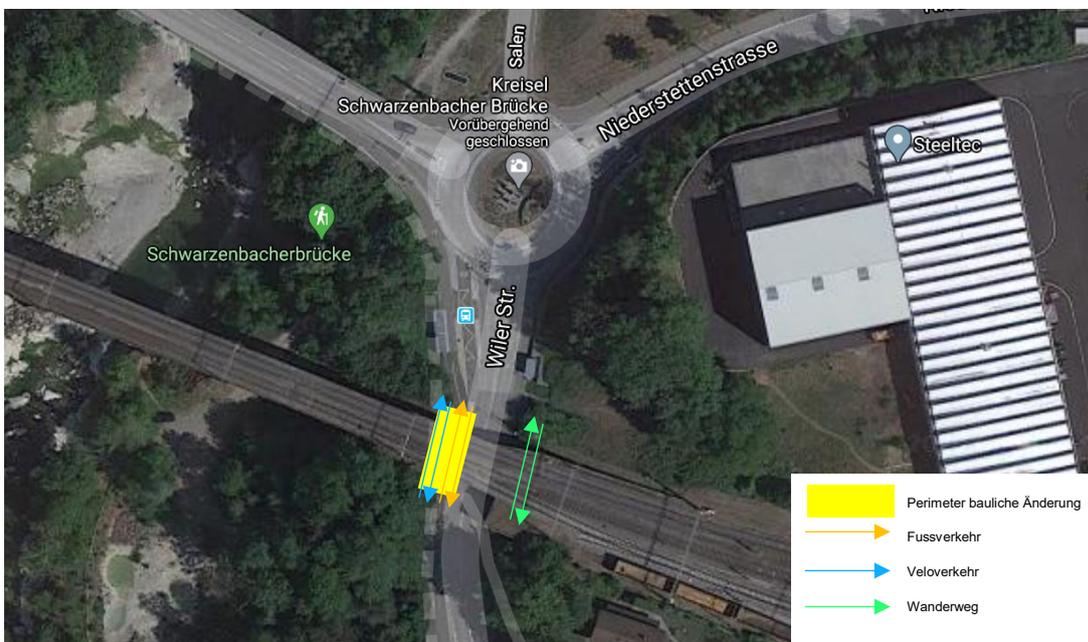
Variante 3: Ausbau der Unterführung im Bereich Rad- Gehweg

Ein Ausbau müsste statisch überprüft werden. Aufgrund des Bogens oberhalb der Unterführung gehen wir davon aus, dass die Wände tragend sind und ein solcher Eingriff nicht ohne weiteres möglich ist. Eine Abklärung müsste von einem Spezialbüro erfolgen. Dabei wäre die SBB zwingend in das Projekt zu integrieren.

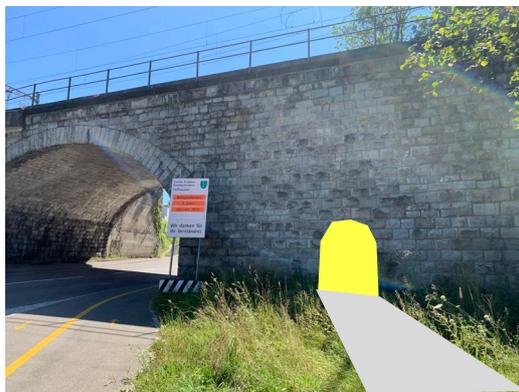
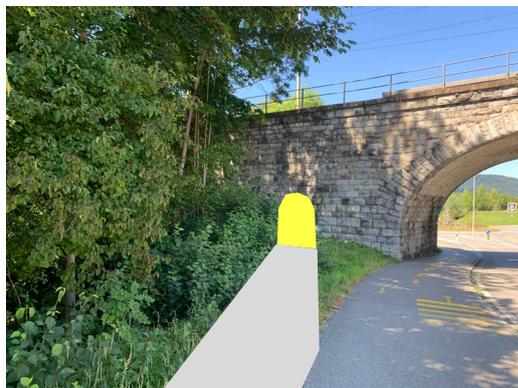
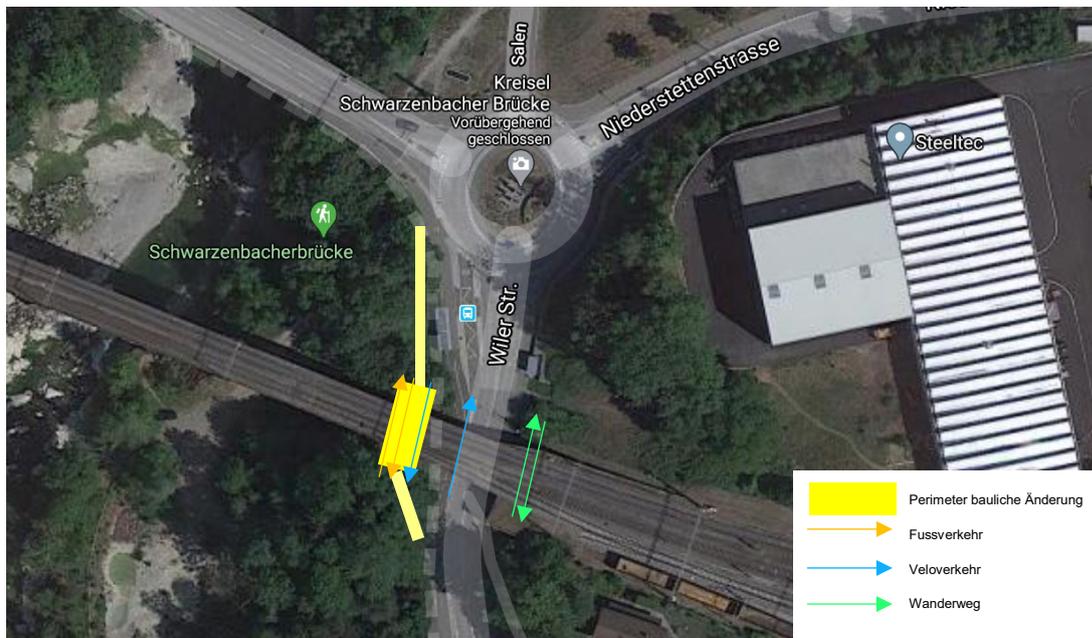
Variante 4.1: Zusätzliches Tunnel für den Radfahrer Bergwärts

Die Unterführung wirkt optisch so, als ob ein zusätzlicher Tunnel für den Radfahrer bergwärts möglich wäre. Dabei müsste eine Asphaltierte Fläche zum Viadukt gebaut werden und ein zusätzliches Tunnel erstellt werden. Von beiden Seiten her wäre der Platz vorhanden, um einen solchen Eingriff zu erstellen.

Zusätzliches Tunnel rechts Unterführung

Zusätzliches Tunnel links der Unterführung

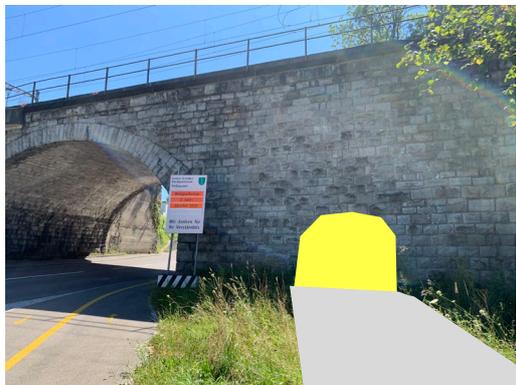
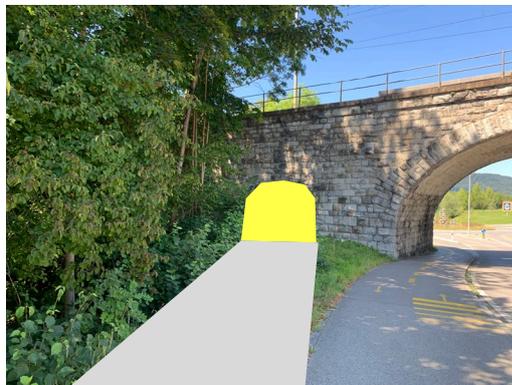
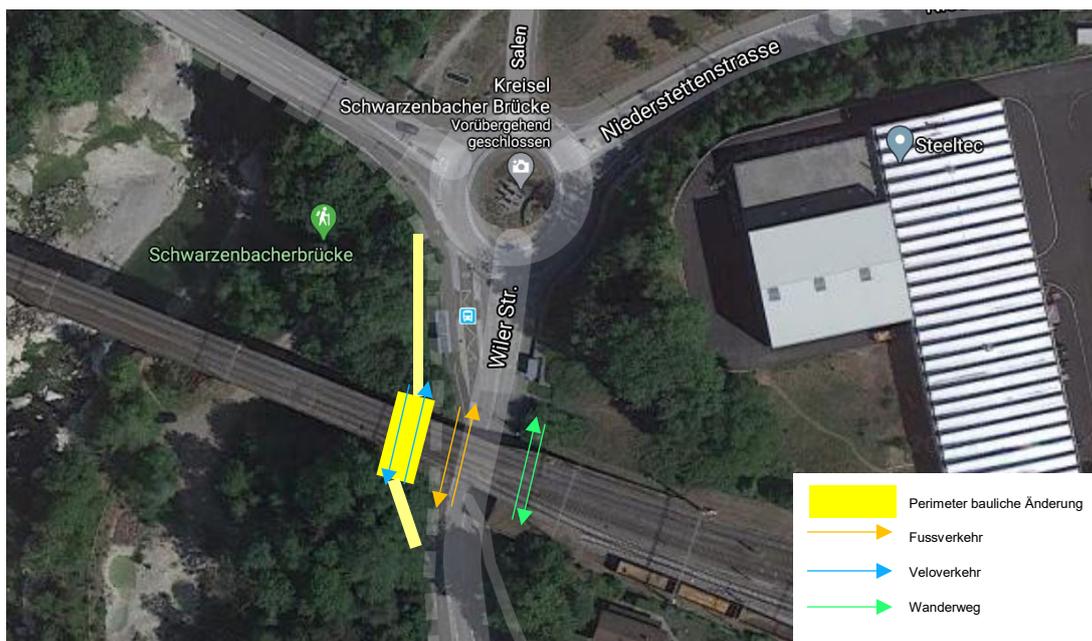
Variante 4.2: Zusätzliches Tunnel für alle Radfahrer

Der neue Tunnel wird etwas breiter gebaut und die Zuführung zum Tunnel werden so gebaut, dass die Sichtzonen in und um den Tunnel eingehalten werden. Somit könnte zukünftig der gesamte Radverkehr durch den neuen Tunnel und bestenfalls auch hinter der Bushaltestelle durchgeführt werden. Damit entfällt auch die gefährliche Situation vor der Bushaltestelle.

Zusätzliches Tunnel rechts Unterführung

Zusätzliches Tunnel links der Unterführung

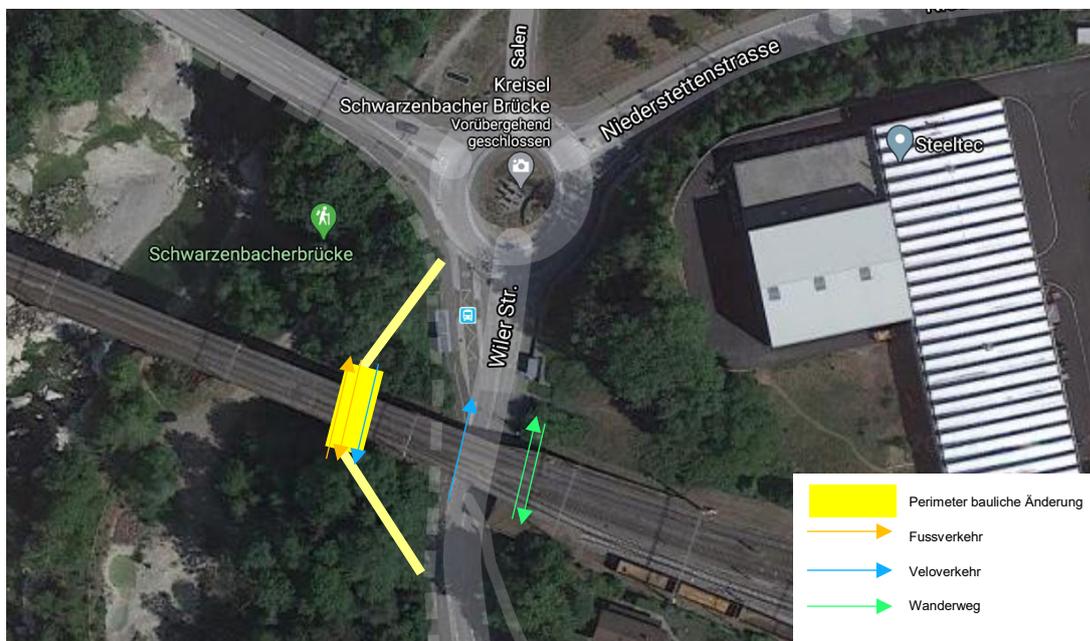
Variante 5.1: Zusätzliche Brücke für den Radverkehr bergwärts

Entlang der Thur, unterhalb der SBB-Brücke, wird eine neue Brücke für den Radverkehr bergwärts sowie die Fußgänger erstellt. Diese Verkehrsteilnehmer werden zusätzlich hinter der Bushaltestelle durchgeführt, um die Situation vor der Bushaltestelle zusätzlich zu verbessern.

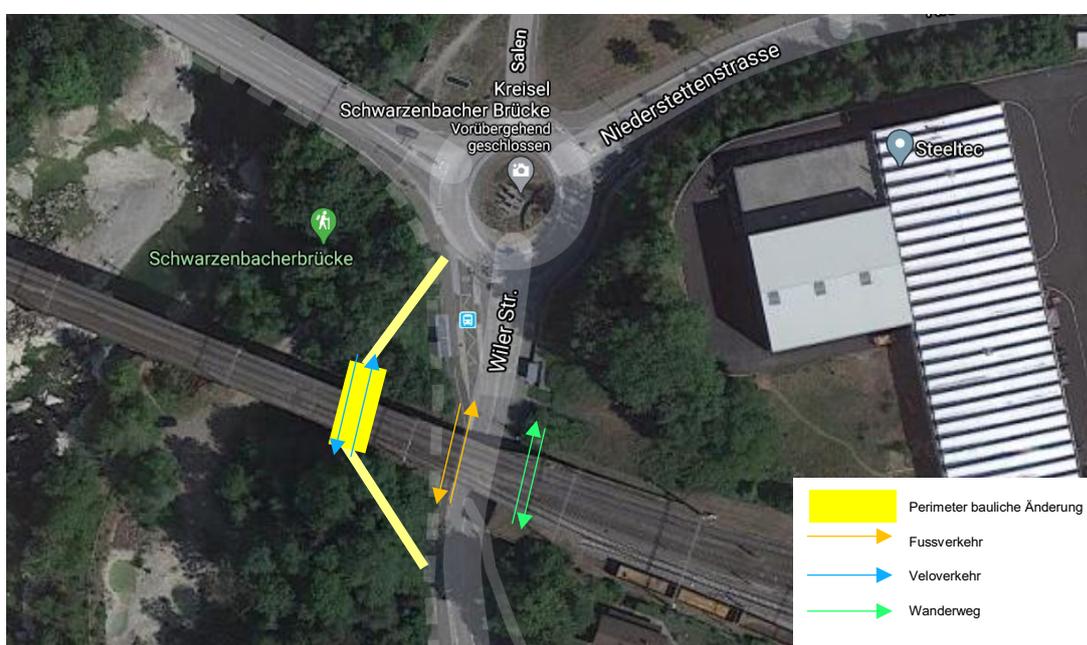
Variante 5.2: Zusätzliche Brücke für gesamten Radverkehr

Entlang der Thur, unterhalb der SBB-Brücke, wird eine neue Brücke für den Radverkehr erstellt. Diese Verkehrsteilnehmer werden zusätzlich hinter der Bushaltestelle durchgeführt, um die Situation vor der Bushaltestelle zusätzlich zu verbessern. Der Fussverkehr wird wie gewohnt, auf dem Trottoir entlang der Kantonsstrasse geführt. Die Brücke kann in ihrem Bestand bestehen bleiben. Es braucht keinen Eingriff an diesem historischen Bauwerk.

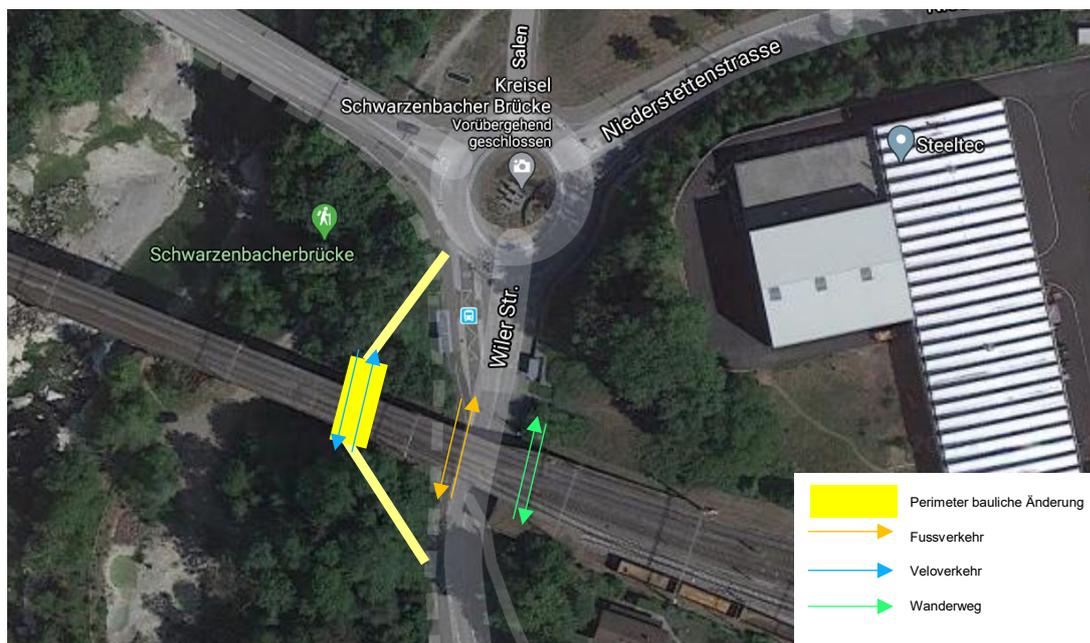
Variante 5.3: Aufschüttung unter der Brücke für den gesamten Radverkehr
Entlang der Thur, unterhalb der SBB-Brücke, wird der Boden aufgeschüttet für den Radverkehr in beide Richtungen.

Wie bei der Variante 5.1 wird dadurch die Situation vor der Bushaltestelle deutlich verbessert. Das Ein- und Aussteigen des Busses wird nicht mehr durch Velos gestört und diese Gefahrenstelle ist damit beseitigt. Das bestehende Trottoir würde nur noch von Fussgängern benützt werden und es braucht keinen Eingriff an der historischen Brücke. Vorteile dieser Variante, im Gegensatz der Variante 5.2, sind die wesentlich tieferen Kosten und die erhöhte Sicherheit der Velofahrer, da bei einer Brücke immer die Gefahr besteht, dass der Belag vereist und somit gefährlich für den Radfahrer wird. Der Radweg ist für die Radfahrer attraktiv zu gestalten und es sind flankierende Massnahmen zugunsten des Fussverkehrs zu erarbeiten.

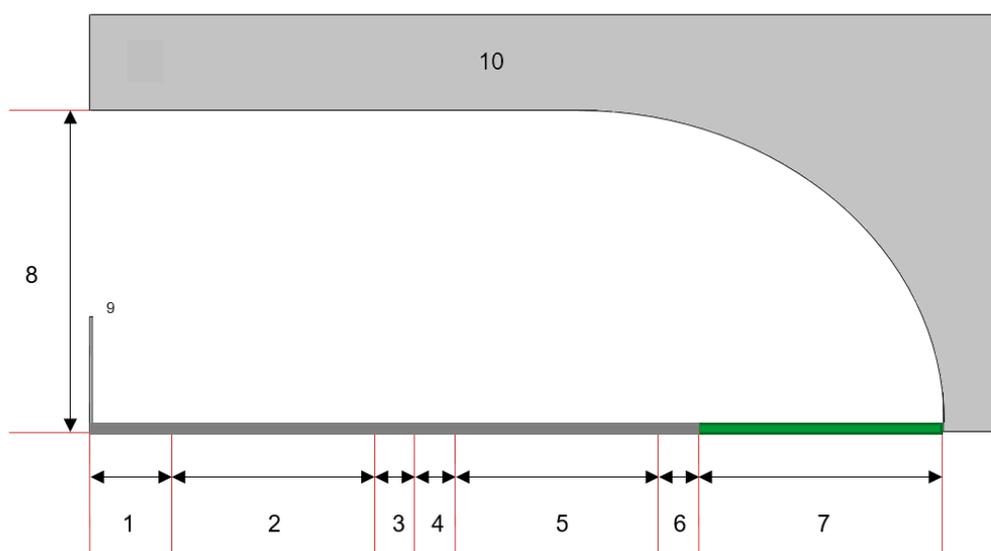
Anhang 1 (Variante 5.3) Querschnitt Veloweg – erforderliche Breite

Die Strassenbreiten sind auf die VSS-Normen 40201 (Schweizerischer Verband der Strassen- und Verkehrsfachleute) bezogen.
Weiter ist auf eine angemessene Beleuchtung zu achten.

1. Sicherheitsabstand zum Geländer	0.25m
2. Lichtraumprofil Velo bergwärts	1.20m
3. Einseitiger Zuschlag wegen der Steigung (Annahme 5%)	0.25m
4. Sicherheitsabstand Gegenverkehr	0.20m
5. Lichtraumprofil Velo abwärts	1.20m
6. Schräglagezuschlag (Kurve)	<u>0.20m</u>
	<u>3.30m</u>
7. Grünfläche (Sickerfläche, Abstand Tunnelwand)	<u>2.00m</u>
	<u>5.30m</u>
8. Mindesthöhe (Lichtraumprofil Velo)	<u>2.25m</u>
9. Geländerhöhe (gemäss SN; ca. 1.3m - 1.4m)	
10. Brücke

Es ist vorgesehen, einen 3,2 Meter breiten Radweg mit beidseitigem Bankett von 0,5 Meter zu erstellen.

- 1,20 Meter Lichtraumprofil Velo bergwärts
- 0,40 Meter Einseitiger Zuschlag bei Steigung (>8 Prozent)
- 0,20 Meter Sicherheitsabstand Gegenverkehr
- 1,20 Meter Lichtraumprofil Velo abwärts
- 0,20 Meter Schräglagezuschlag (Kurve)
- 3,20 Meter Total Radweg**

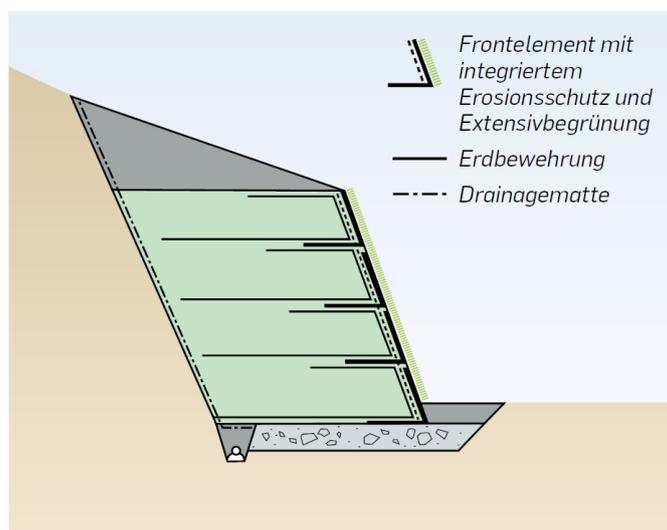
Abbildung 1: Systemskizze SYTEC TerraMur 2 (© SYTEC Bausysteme AG).

Die Sicherung der Böschung erfolgt dabei mit Frontelementen aus Stahl (roh oder verzinkt) und systematisch angeordneten Erdbewehrungen (Geogitter). Das System ist im standfesten Untergrund auf einem Betonfundament oder einem Kieskoffer mit ausreichender Tragfähigkeit zu fundieren. Bei Verwendung eines Betonfundaments muss dieses aufgrund des eher locker gelagerten Untergrunds mit Mikropfählen im Fels fundiert werden. Weiter ist die Entwässerung des Systems sicherzustellen. Eine Begrünung kann durch Mikrohumusierung und Extensivbegrünung erreicht werden.

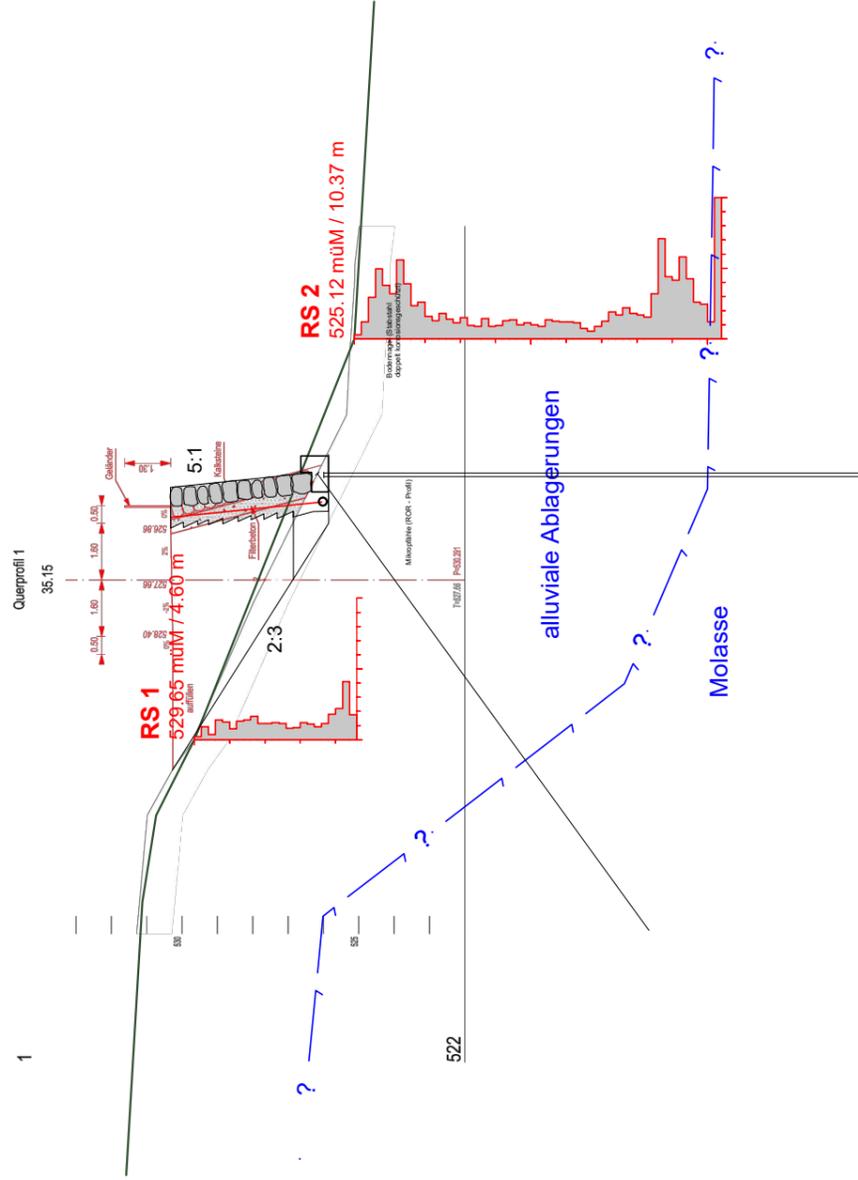
Profil 1, z = 510.00 müM

Profile 1 + 2 1:200

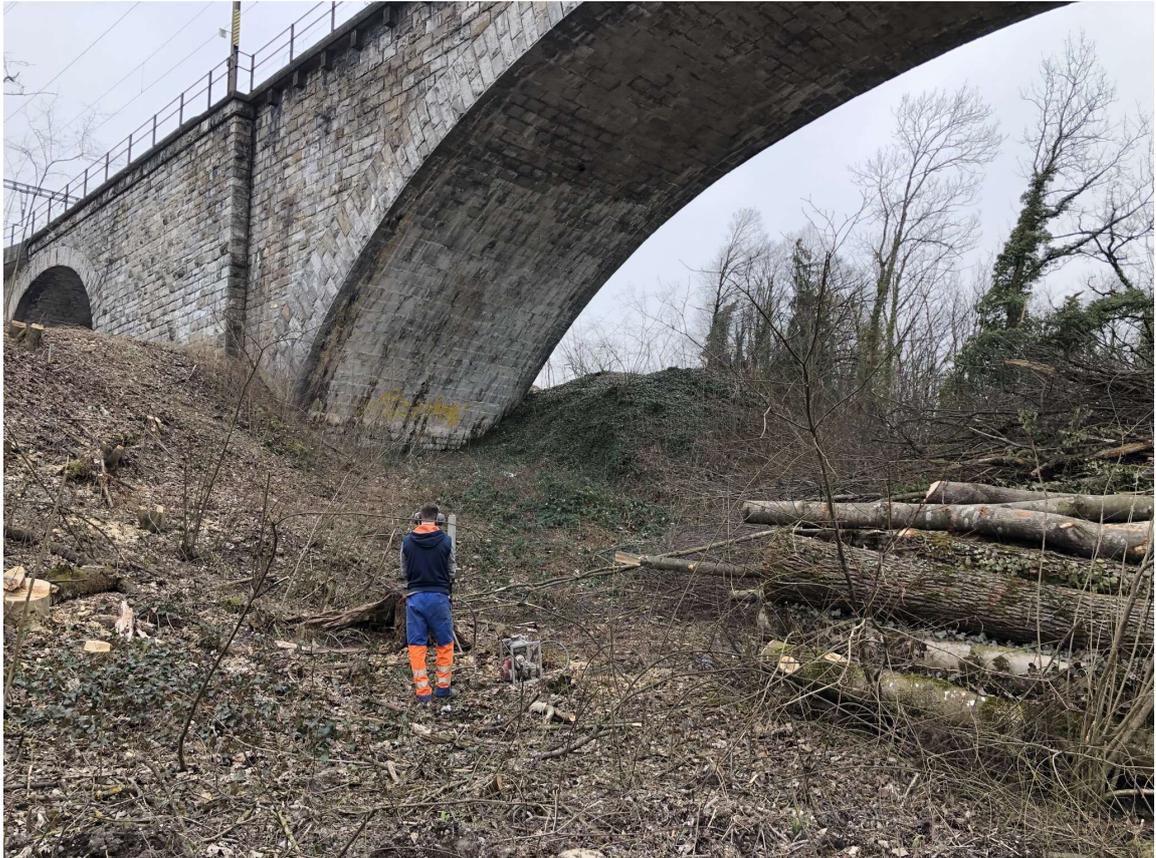
Foto Nr. 1 (03.03.2021 13:51): mit Efeu bewachsenen Schotterschüttung unterhalb der Brücke

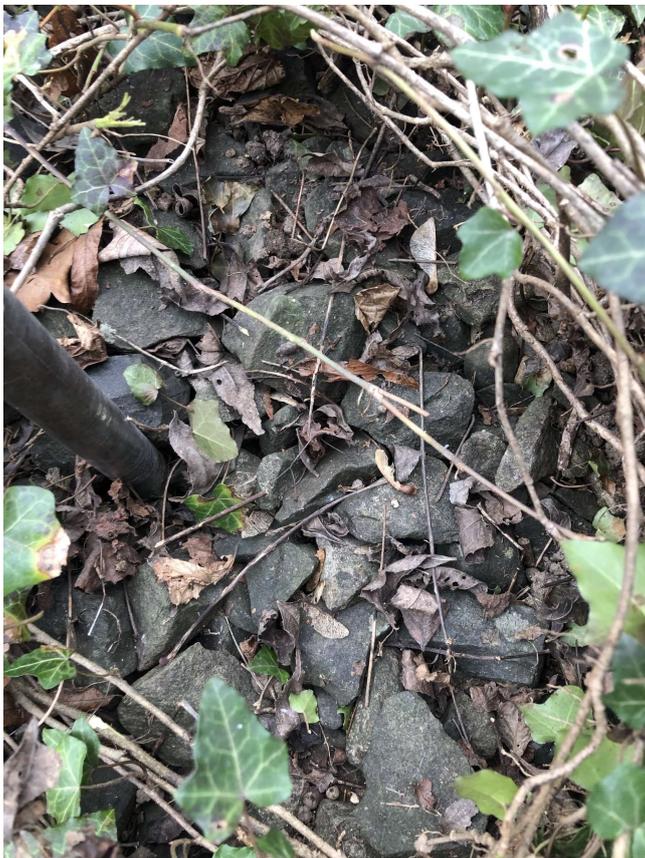
Foto Nr. 2 (03.03.2021 16:02): Schotter unter Efeu
