Stark verbauter Ifanggraben in Grabs

Ifanggraben

Zusammenfassende Beurteilung

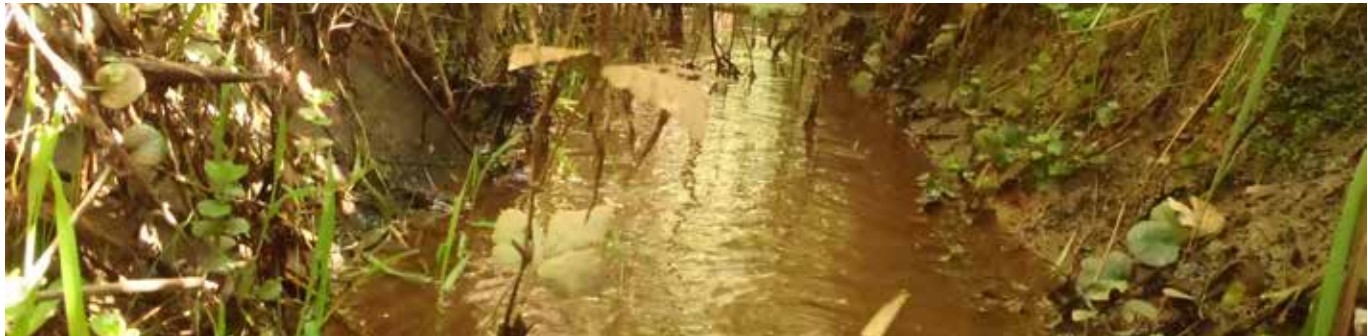
Die Struktur des Ifanggrabens ist im gesamten Fliessverlauf künstlich und naturfremd. Die Anzahl der wirbellosen Wassertiere, die im Frühling gefunden wurden, sank bis in den Sommer um die Hälfte. Auch die Menge der sensiblen Arten nahm deutlich ab. Im gesamten Bachverlauf ist eine starke Verockerung sichtbar, die sich negativ auf die aquatische Lebensgemeinschaft und Biotopstruktur auswirkt.
