Rütibach unterhalb der Eisenbahnlinie

Rütibach

Gemeinde: Gossau
Untersuchungen: 3.4.2017 / 17.8.2017
Meereshöhe: 626 m ü.M.
Koordinaten: 2'735'458 / 1'252'241

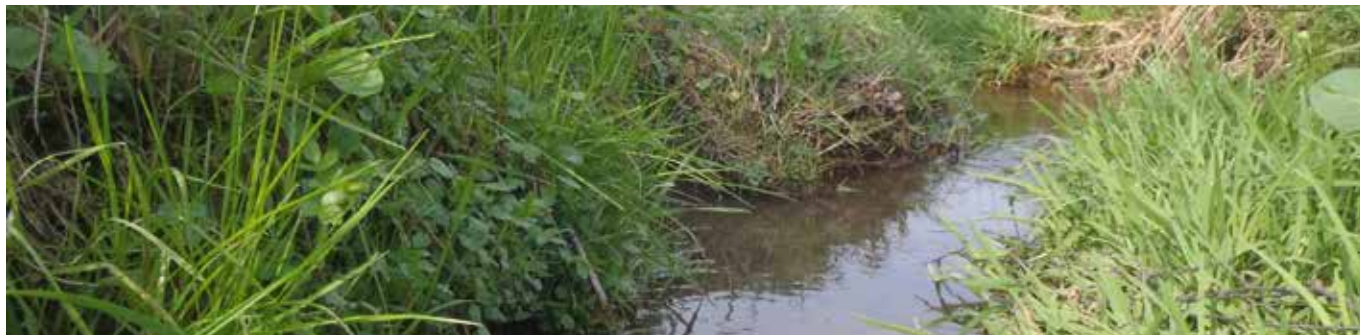
Ökomorphologisch ist dieser Gewässerabschnitt wenig beeinträchtigt und erfüllt die Erwartungen an die Struktur eines Gewässers weitgehend. Negativ fällt vor allem der fehlende Beschattung auf. Das Einzugsgebiet ist in erster Linie geprägt durch viel Grünland und etwas Wald. Zur biologischen Beurteilung der Gewässerqualität

Die Untersuchungen im Jahr 2017 zeigten Defizite bei der biologischen Gewässerqualität. Einerseits war die Anzahl der verschiedenen Arten im Bach gering, andererseits kamen auch nur sehr wenige Arten vor, die eine gute Wasserqualität anzeigen. Die ökologischen Ziele der Gewässerschutzverordnung sind somit sowohl im Frühling als auch im Sommer 2017 knapp nicht erfüllt.
