## Tintentobelbach

**Gemeinde:** Waldkirch

**Untersuchungen:** 15.3.2017/22.8.2017

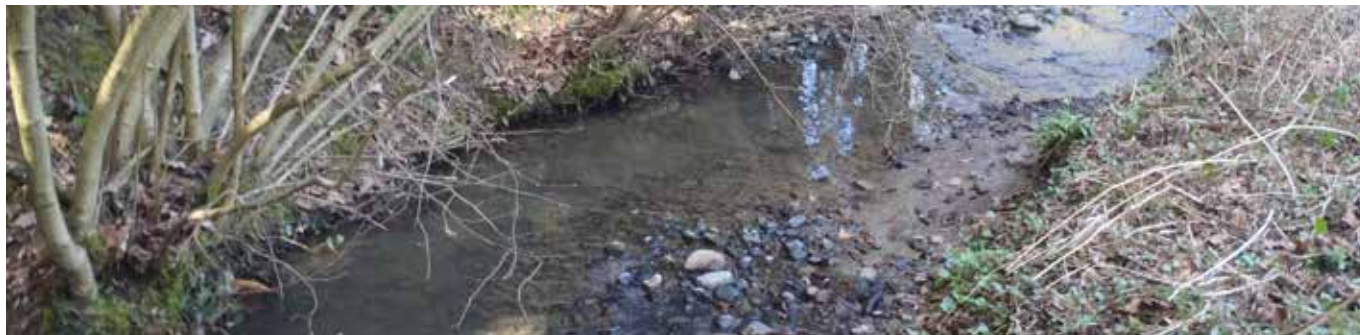
Tintentobelbach vor der Mündung in den Kirchtabelbach

Der untersuchte Gewässerabschnitt hat einen natürlichen Verlauf, eine grosse Breiten- und Tiefenvariabilität und ist nicht verbaut. Ökomorphologisch ist dieser Gewässerabschnitt somit in einem sehr guten Zustand und erfüllt die Erwartungen an die Struktur eines Gewässers. Ob auch die Qualität des Wassers den Ansprüchen entspricht, wurde 2017 sowohl im Frühling als auch im Sommer anhand von biologischen Untersuchungen geprüft. Ergänzend zu diesen Untersuchungen wurden jeweils folgende chemisch-physikalischen Parameter erfasst:
