Überwachung der Kleinseen **Bildweiher** St.Gallen Winkeln

Landeskarte 1:25 000	1094
Messstelle	2741 109 / 1 252 215
Höhenlage	642 m.ü.M.
Seeoberfläche	2 ha
Seevolumen	12 300 m ³

Maximale Tiefe	2 m
Mittlere Tiefe	0.8 m
Fläche Einzugsgebiet	6 ha
Max. Höhe Einzugsgebiet	656 m.ü.M.
Mittlere Höhe Einzugsgebiet	643 m.ü.M.

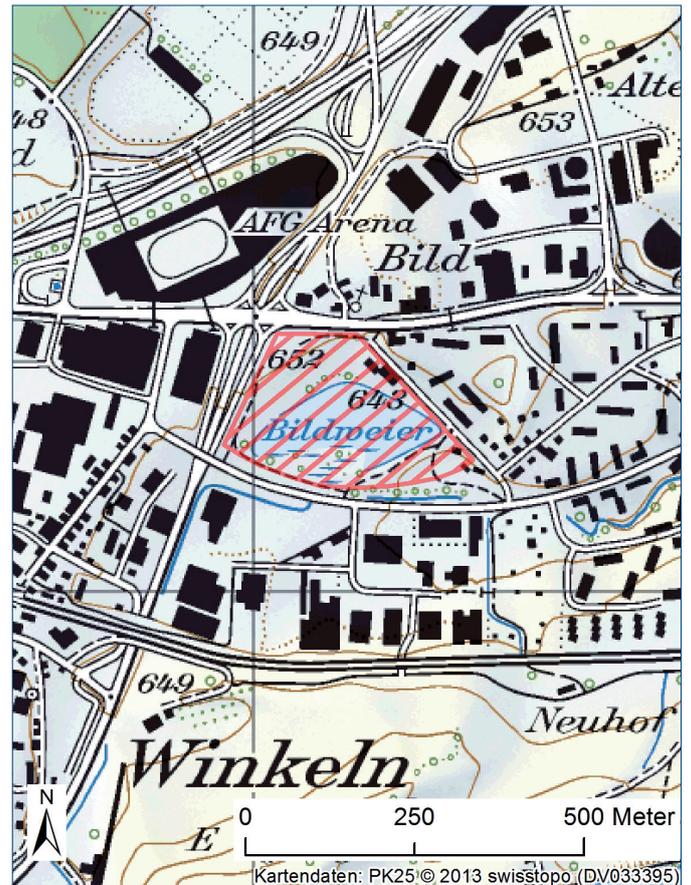
Das direkte Einzugsgebiet umfasst nur das eigentliche Naturschutzgebiet mit einer Fläche von 6 ha, das hauptsächlich aus Grün- und Landwirtschaftsfläche (64%), Gewässer (31%) und Siedlung (5%) besteht. Heute wird der Weiher vor allem als Naherholungsgebiet genutzt und ist seit dem Jahr 1983 ein Naturschutzgebiet. Es ist eine wertvolle grüne Oase inmitten des überbauten und vom Verkehr umtosten Gebiets und der letzte Rest eines Flachmoors, welches von regionaler Bedeutung ist. Ausserdem ist es ein Amphibienlaichgebiet von nationaler Bedeutung.

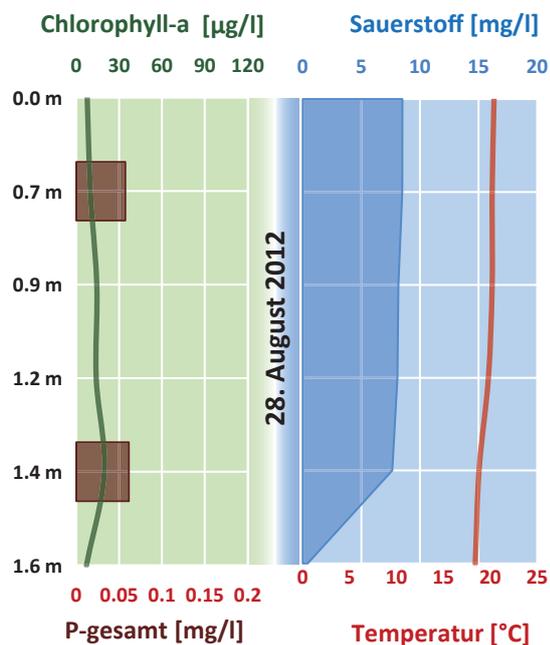
Chlorophyll- & Phosphorprofil – Sauerstoff- & Temperaturprofil

Aufgrund der sehr geringen Tiefe des Bildweihers erfolgte nur eine einmalige Profilmessung im August 2012. Für die Bewertung des Weiherzustandes wurden zusätzlich Proben aus dem Bereich des Abflusses berücksichtigt.

Bei dieser Untersuchung zeigte sich etwa in eineinhalb Meter Tiefe mit knapp 20 µg Chl/l die grösste Chlorophyllkonzentration. Sauerstoff- und Temperaturprofil zeigen ein homogenes Bild, eine Temperaturschichtung war praktisch nicht vorhanden. Gemessen wurden 20.4°C an der Oberfläche und 18.4°C über Grund. Die Sauerstoffkonzentration lag bei etwa 8 mg/l. Direkt über Grund konnte kein Sauerstoff mehr gemessen werden.

Bis auf die Zone über Grund wurde bei der Profilmessung vom August 2012 im Bildweiher über die ganze Wassersäule eine konstante Sauerstoffverteilung von etwa 8 mg O₂/l gemessen. Die geringe Tiefe ermöglicht eine gute Versorgung des Weiher mit Sauerstoff von der Oberfläche her. Die Messungen im Bereich des Ablaufs vom Mai bis August 2014 haben das Bild guter Sauerstoffverhältnisse bestätigt.
