Der zum Schloss Sulzberg gehörende Schlossweiher liegt in der Gemeinde Untereggen auf 548 Meter über Meer. Er ist nacheiszeitlich an einer Wallmoräne entstanden und ist ein randglazialer See. Der Weiher hat eine Fläche von 4.8 Hektaren und eine maximale Tiefe von rund 3.4 Metern.

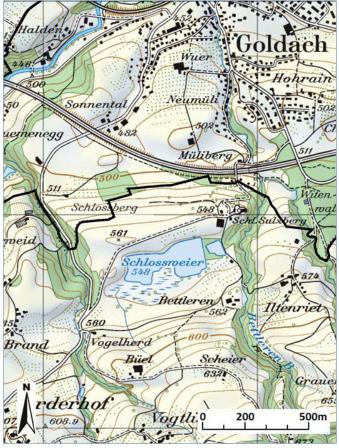
Einzugsgebiet

Der grösste Teil des Einzugsgebiets machen Landwirtschaft, der Weiher selbst und unproduktive Fläche aus, wobei diese vor allem aus einem Flachmoorgebiet von nationaler Bedeutung besteht. Das Gebiet ist zudem ein Amphibienlaichgebiet von nationaler Bedeutung mit grossen Vorkommen teils stark gefährdeter Arten. Es ist Teil des Landschaftschutzgebietes «Schlossweiher—Sennweid–Eschlen–Hof».

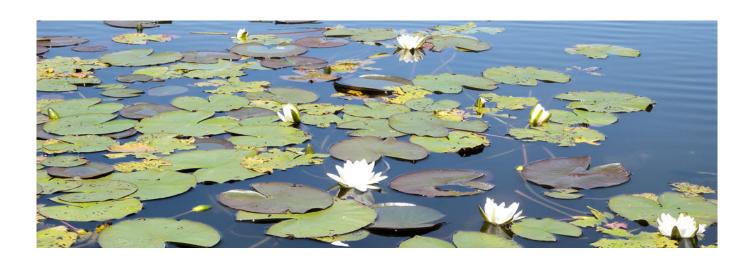
Sauerstoff- & Temperaturprofile

Die Temperatur und der Sauerstoff zeigten beinahe ganzjährig eine homogene Verteilung im Tiefenprofil, da sich der Schlossweiher aufgrund seiner geringen Tiefe im Frühjahr rasch bis zum Grund erwärmt und sich daher praktisch über das ganze Jahr hinweg ständig durchmischt. Bis auf die Messung Ende April

2010, als am Seegrund ein Sauerstoffgehalt von 0.7 mg/l gemessen wurde, war der Schlossweiher stets gut mit Sauerstoff versorgt. Der Höchstwert fällt zusammen mit dem Tiefstwert der Temperaturen von 7.9 °C am Seegrund im Herbst 2010.

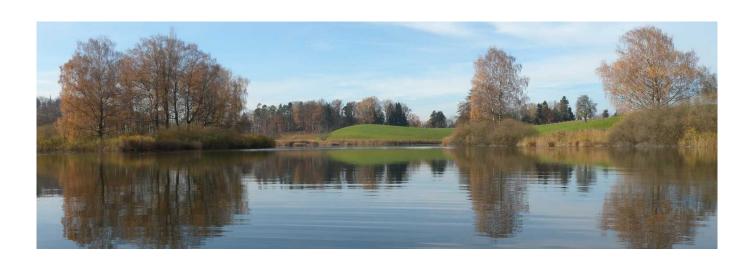
Chlorophyll- & Phosphorprofile

Im August und November 2010 wurden geringe Konzentrationen an Phosphor und Chlorophyll im See gefunden. Demgegenüber stehen höhere Phosphorkonzentrationen im Juni 2009 und April 2010, was ein erhöhtes Algenwachstum bewirkte. Dies zeigte sich in höheren Chlorophyllwerten.

Bei guter Durchmischung wie sie im August und November 2010 vorlag, betrug die Konzentration an Gesamtphosphor noch rund 0.03 mg P/l. So ist der heutige Zustand als mesotroph – mittleres Nährstoffangebot – zu charakterisieren, obwohl aufgrund der Seebeckenmorphometrie ein höherer Trophiegrad (eutroph 2) zu erwarten wäre.
