### **3.1 Bestandesaufnahme bei Bauten**

Kanton St.Gallen – Denkmalpflege, St.Leonhard-Strasse 40, 9001 St.Gallen, [www.denkmalpflege.sg.ch](http://www.denkmalpflege.sg.ch), Tel. 058 229 38 71, [denkmalpflege@sg.ch](mailto:denkmalpflege@sg.ch)

Dezember 2018

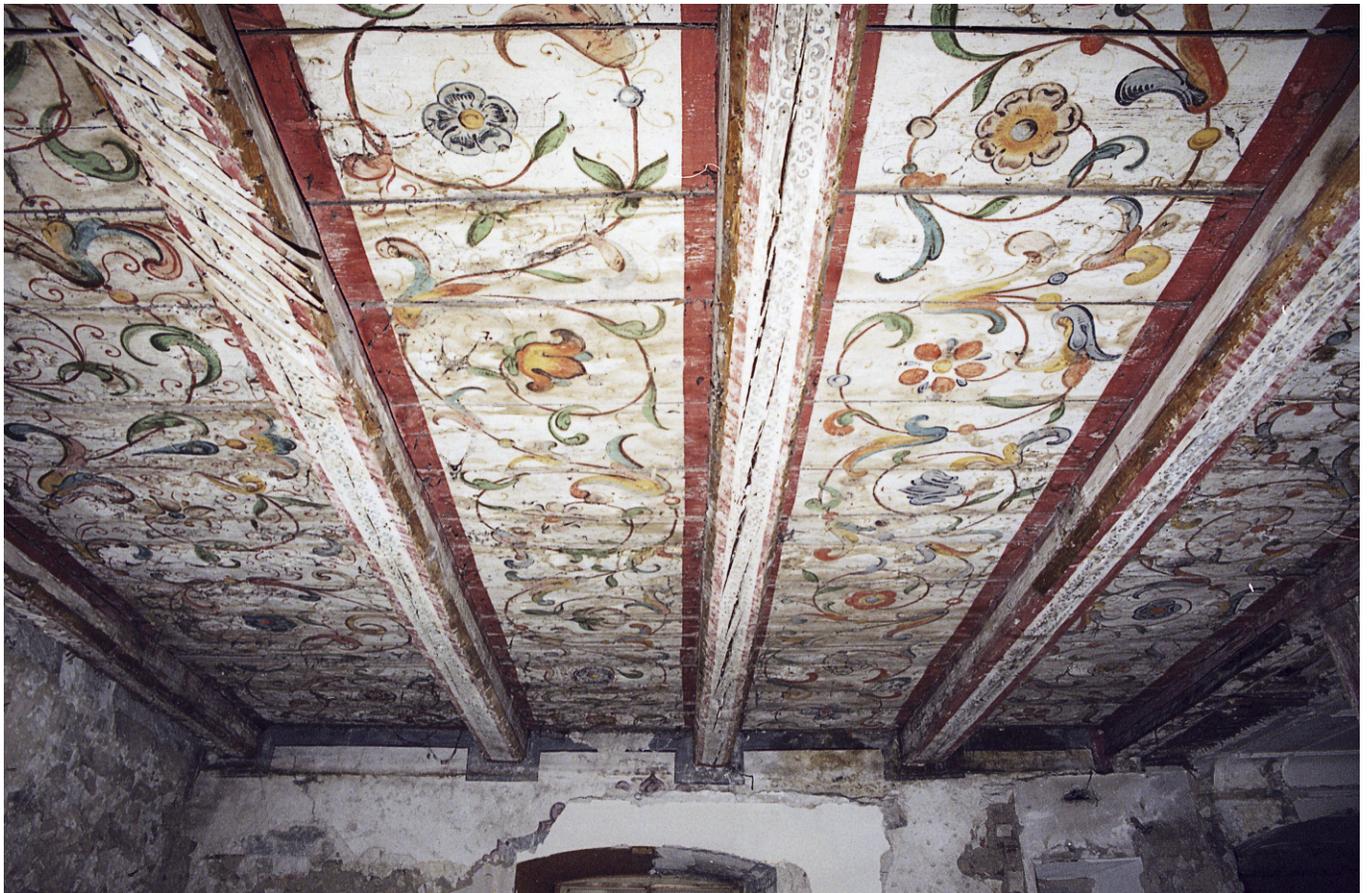
Rapperswil, Hotel alter Schwanen. Praktisch unversehrt trat beim Umbau diese Rankenmalerei von 1619 zu Tage. (Foto: IBID Winterthur)

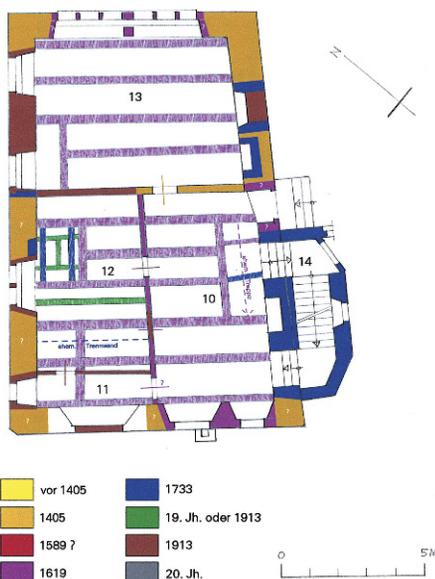
Der Bauphasenplan gibt einen schnellen Überblick über die Baugeschichte, hier sind neben den Wänden auch die Balkenlagen dem Alter entsprechend eingefärbt.

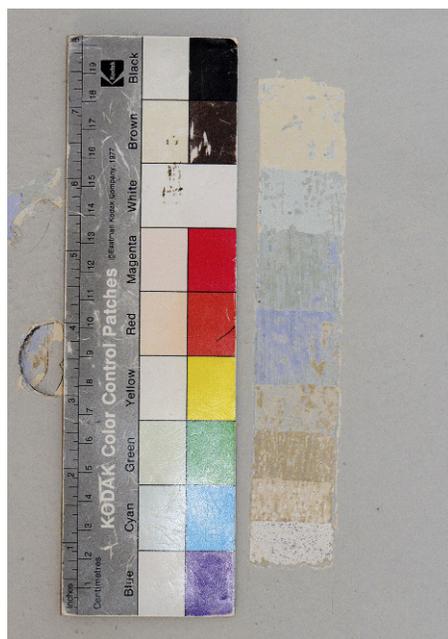
Stratigraphie verschiedener Farbschichten auf einer Wand. (Foto: Matthias Mutter, Bad Ragaz)

- *Dendrodatierung*  
Durch die dendrochronologische Untersuchung von Holzteilen können diese meist auf das Jahr genau datiert werden.
- *Restauratorische Untersuchung*  
Ein Restaurator kann durch stratigraphische Untersuchungen Aussagen über die ursprüngliche Farbigekeit von Räumen und Fassaden machen und manchmal sogar unter jüngeren Farbfassungen oder Verputzen verborgene Malereien feststellen.

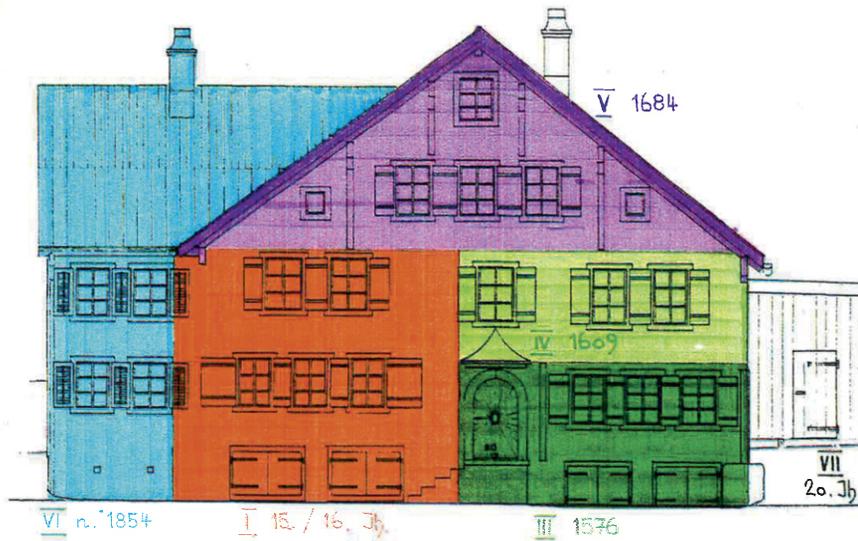
- I 15./16. Jh.**  
 turmartiger muraler Kernbau, zwei Vollgeschosse hoch und ganzflächig unterkellert.
- II 15./16. Jh.**  
 bergseits muraler Anbau von Oekonomieräumen und einer Küche.
- III 1576 d**  
 ostseitige Erweiterung um einen zentralen Erschliessungsgang hinter repräsentativer, bemalter Rundbogentür und einem unterkellerten Strickbauteil mit Stube.

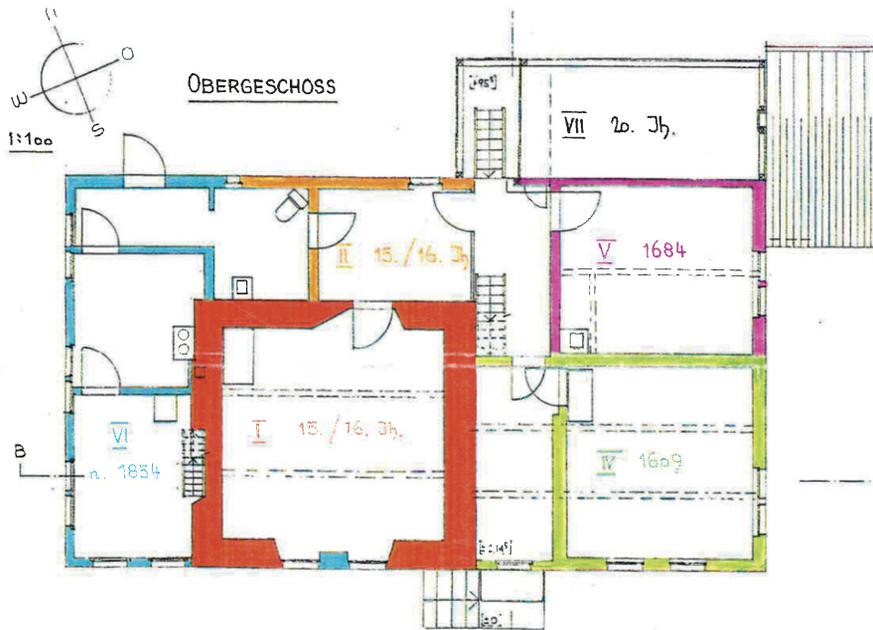
- IV 1609 d**  
 Umbauen und Ausmalungen am Kernbau, ostseits Neuaufsetzen (oder Ersetzen) eines Kammergeschosses in bemaltem Sichtfachwerk.
- V 1684 d**  
 zum Ostteil bergseitiger Anbau einer Küche, Aufsetzen des heutigen Satteldaches.
- V b 1. H. 19. Jh.**  
 Erneuerung der Innenausbauten, Ueberputzen der Fassaden, Umbau der beiden Keller in Weblokale [?].

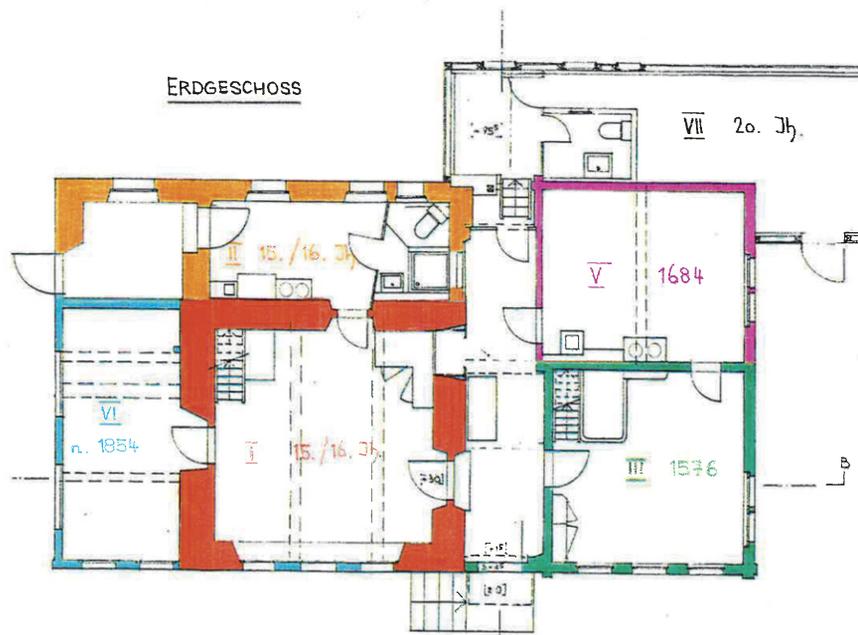
- VI nach 1854**  
 westseits Anbau eines zweigeschossigen Wohnteiles unter einem Querfirst.
- VII 20. Jh.**  
 bergseits Anbau einer kleinen Stallschneue → 1994 Ersatz durch eine Kunstschmiede-Werkstätte.

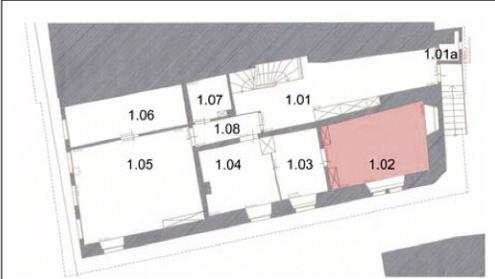
Raumbuch 2013	
<b>1. Obergeschoss</b>

Beispiel einer Raumbuchseite mit Layout und Inhalt der Firma Netzwerk Bau & Forschung De Carli. Übernahme des Formblattes nach Rücksprache mit dieser Firma. [www.netzwerk-bauundforschung.com](http://www.netzwerk-bauundforschung.com)

Bearbeiterinnen:	Annina De Carli-Lanfranconi Cornelia Marinowitz
	April/Mai 2013
<b>Raum 1.02</b>	<b>Abbildungen</b>
<p><b>Boden:</b> Holzriemenboden. <i>Datierung: 20. Jahrhundert.</i></p> <p><b>Wände:</b> <b>O- und S-Wand</b> massiv, <b>N-Wand</b> Fachwerk. Kniestäfer, einfach gefeldert, Friese ohne Profilierung, Füllungen ungeteilt und flach, Wandfläche darüber mit Raufasertapete und gestrichen. <b>N-Wand:</b> Tapete liegt auf einer Pavatexplatte. <b>W-Wand:</b> Schrankwand. <b>O-Wand:</b> Fensternische mit Feldertäfer über zugemauerter Fensteröffnung. <i>Datierung Täfer: um 1900.</i></p> <p><b>Decke:</b> Putzdecke, gestrichen.</p> <p><b>Türen:</b> <b>Tür 1.02/1.03:</b> dreifeldrige Rahmenfüllungstür, abgeplattete Füllungen, Friese ohne Profilierung. Die obere Füllung einst verglast und mit Kreuzsprosse gegliedert. Heute Glas durch Holz ersetzt. Beschläge: Kreuzbänder auf Stützkloben, Kastenschloss. <i>Datierung: um 1900.</i></p> <p><b>Fenster:</b> <b>Südfenster:</b> Kreuzstockfenster vierflügelig mit breitem Mittelpfosten. Zwei Dreh- und zwei obere Kippflügel. Beschläge: Fischbänder mit tropfenförmigen Zierendungen, Vorreiber. Vorfenster mit jeweils einem Drehflügel und fest verglastem Oberlicht. Gewände: Kunststeingewände. <i>Datierung: um 1905.</i></p>	<div style="text-align: center;">

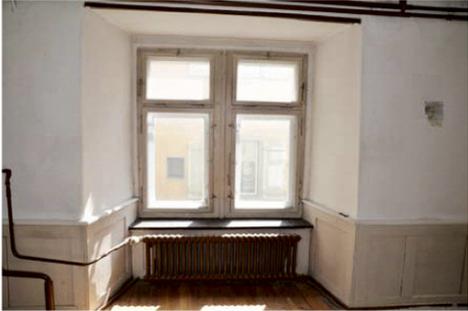
<p>Fensteröffnung in Südwand.</p> </div>

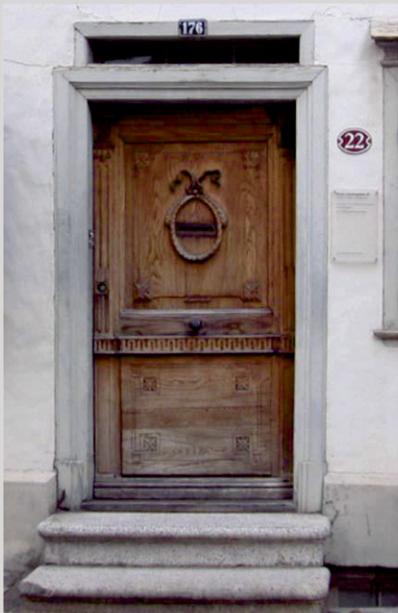
**Wohnhaus mit Werkstatt**  
**Löwengasse 22**  
**9620 Lichtensteig**

**Sanierungsvorschlag**  
**Investitionsbedarf**  
**Wirtschaftlichkeit**

Die Haus-Analyse ist ein Werkzeug des «Netzwerks Altstadt». Sie gibt dem Eigentümer aufgrund einer standardisierten Abklärung Auskunft über den baulichen Zustand seiner Liegenschaft und zeigt Möglichkeiten der Sanierung, der Erweiterung sowie der wirtschaftlichen Nutzung auf. Sie umfasst:

- Kurzbeschreibung der Liegenschaft und deren baulicher Zustand
- Überlegungen zur Vermietbarkeit
- Analyse der Bausubstanz, notwendiger Unterhalt
- Energiediagnose über bauphysikalische Sanierung und optimale zukünftige Energieversorgung der Liegenschaft
- Nutzung bzw. Nutzungsänderung und notwendige bauliche Anpassungen
- Kostenschätzung und zu erwartende Rendite der vorgeschlagenen Massnahmen
- Skizzen, Fotos und Pläne
