## Siedlungsentwicklung

Häggen schwi l

1. Fassung

1990/91

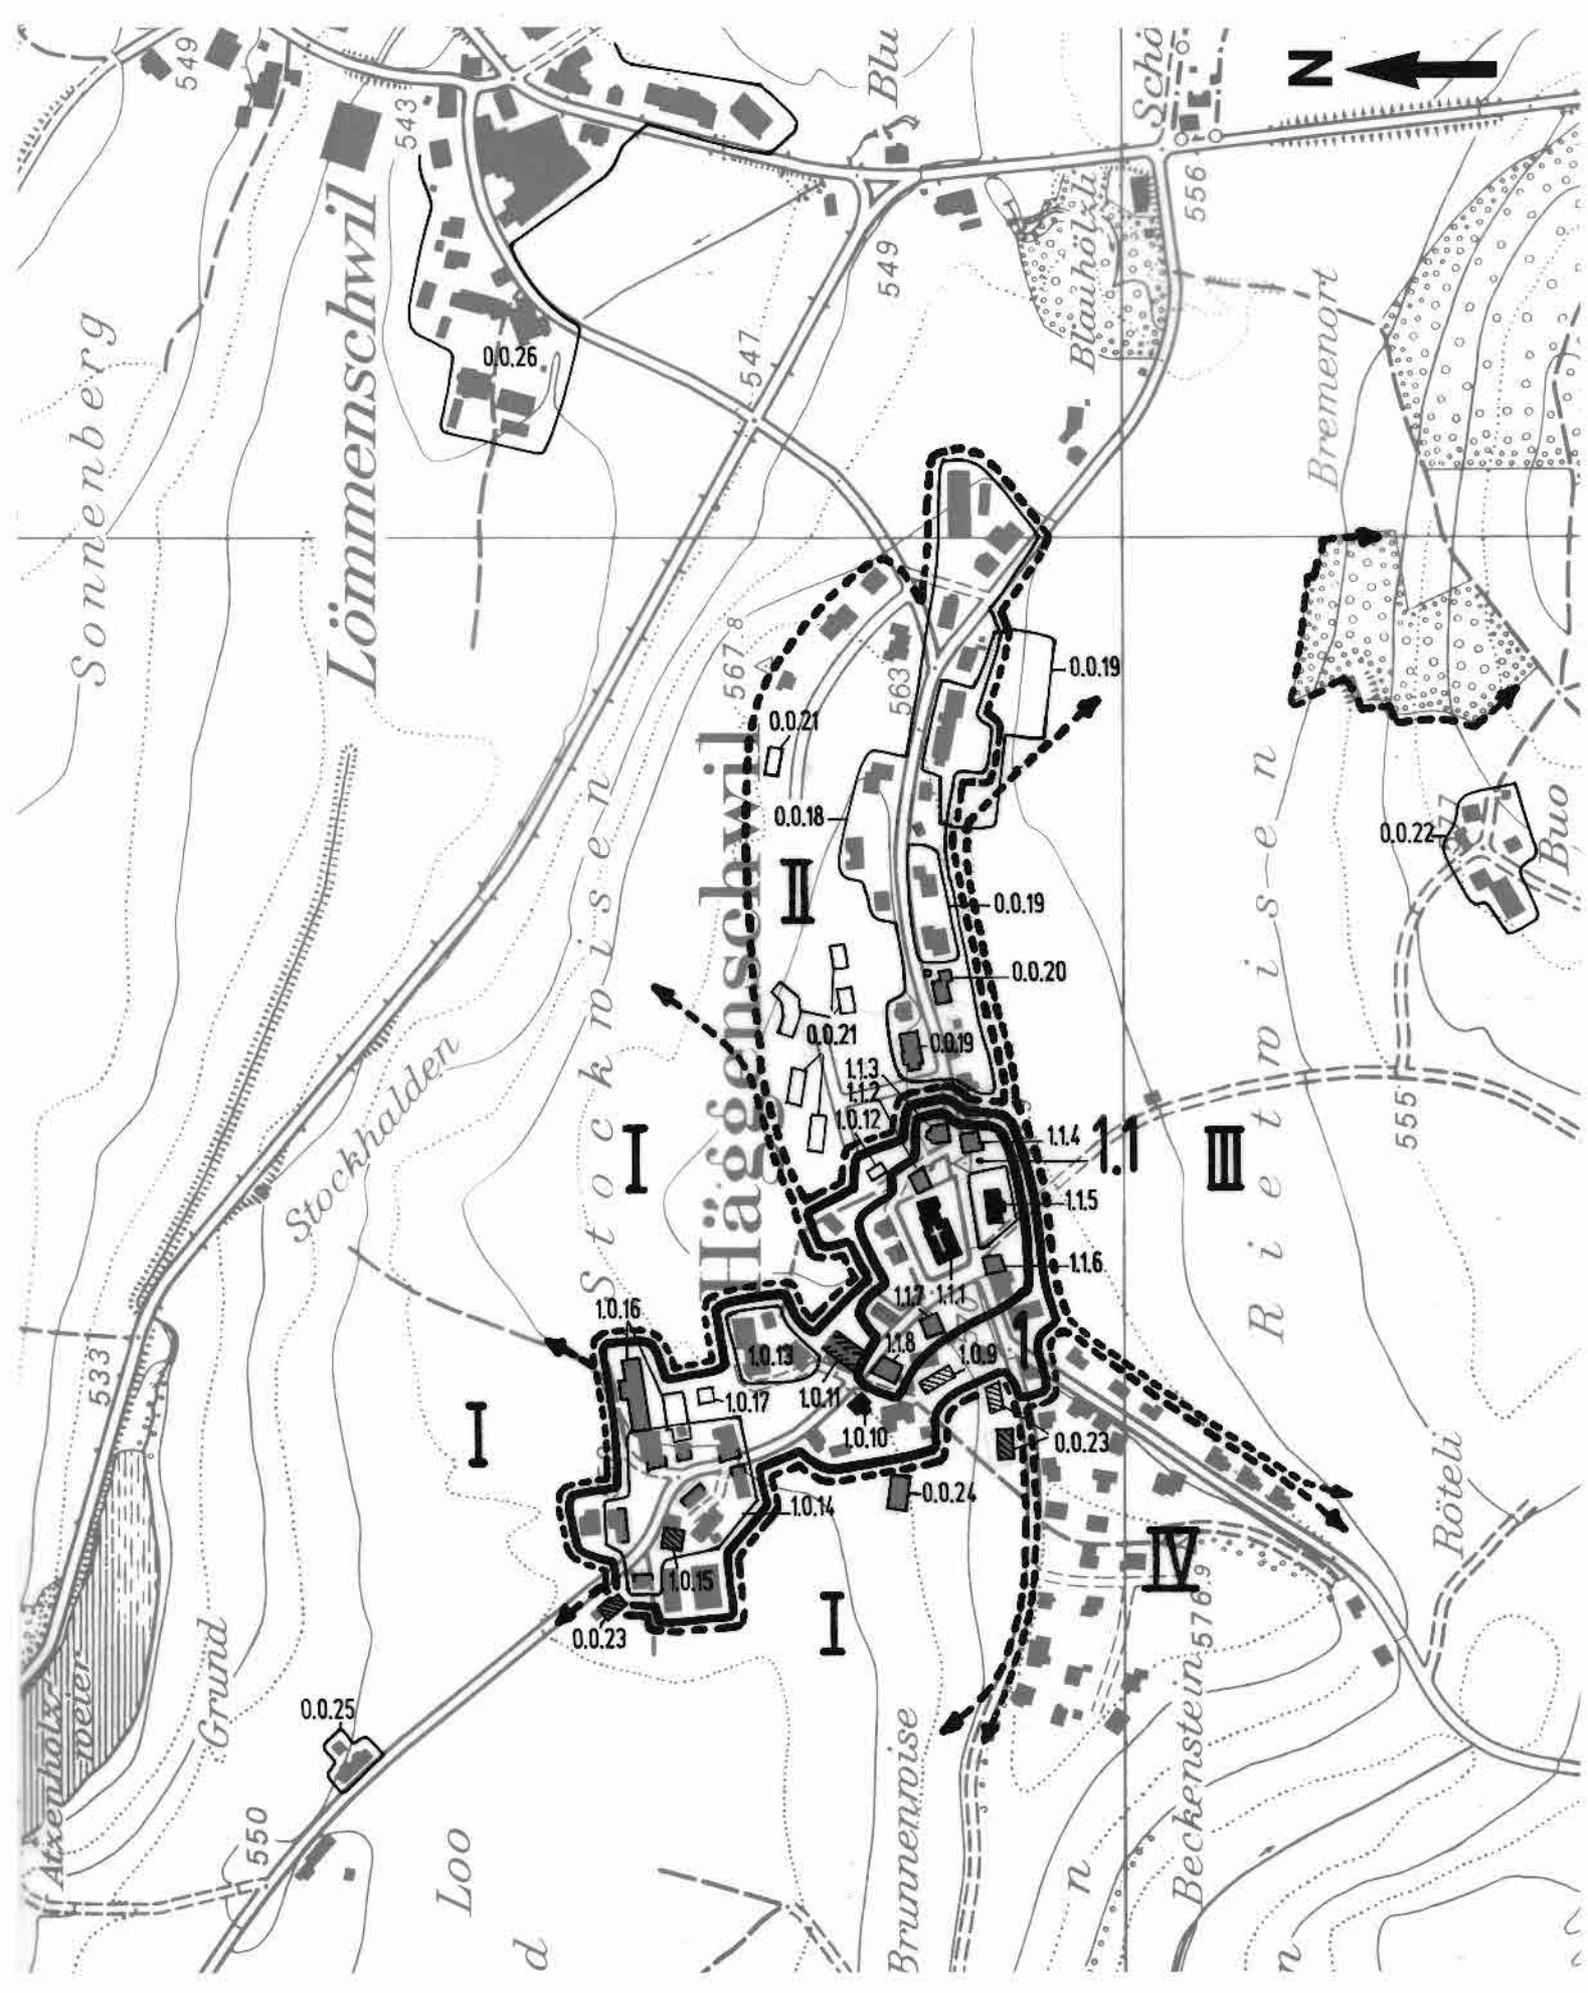
Masstab 1 : 5000

Die Ortschaft liegt nördlich der Sitter in einer hügeligen, von kleineren Waldstücken durchsetzten Wieslandschaft. Der Dorfkern (B 1.1), mit dem Kirchbezirk aus dem 18. Jahrhundert, ist auf dem Scheitel eines ausgeprägten Hügelrückens angesiedelt. Das Dorf dehnt sich hangabwärts aus (G 1) und schliesst mit dem weilerähnlichen Unterdorf ab (1.0.14).

Der ganze Ort ist quer zum Hügelrücken gespannt und breit um eine gewundene Dorfstrasse geschichtet, die bei der Ueberquerung des Hügelrückens in eine kurze Quergasse übergeht (G 1, B 1.1). Der Dorfkern setzt am höchsten Punkt der Dorfstrasse an, wo er sich um die Quergasse und um den Kirchbezirk entwickelt hat (B 1.1). Das Bebauungsmuster reicht von baulichen Verdichtungen bis zu Auflockerungen gegen die Ränder und einer durch Abbrüche entstandenen Lücke, die heute überwachsen und bebuscht ist.

- Den Uebergang von Strasse zu Schulhof (1.1.5) differenzierter behandeln.
- Kein weiterer Ausbau der Dorfstrasse.
- Bei Fassadenrenovationen die traditionellen Materialien verwenden.
- Hochstammkulturen pflegen und schützen.
