| Kt. | Bez. | Gemeinde | Ort | | 1 |
|---|---|---|---|---|---|
| SG | 09 | Pfäfers | Vasön | 1. Fassung | 06.1999/fsr |

## Siedlungsentwicklung

## Der heutige Ort

## Empfehlungen

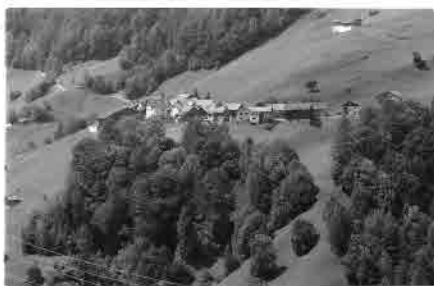
1

Vom Gegenhang aus gesehen, zum Beispiel von Vadura aus, präsentiert sich der Ort in seiner ganzen Kompaktheit (1). Eingebettet in den relativ steilen Wieshang (I), dehnt sich die Strassenbebauung hangparallel aus. Das silhouettenwirksame dichte Gefüge von Haupt- und ein paar Nebenbauten wird einzig durch den Dachreiter der Kapelle (1.0.1) etwas akzentuiert.

| | Nummer | Benennung | Aufnahmekategorie | räumliche Qualität | arch. hist. Qualität | Bedeutung | Erhaltungsziel | Hinweis | störend | Foto-Nummer |
|---|---|---|---|---|---|---|---|---|---|---|
| U-Ri | I | Waldbegrenztes Wies-/Weideland in steiler Hanglage, mit Baumgruppen | a | | | X | a | | | 1-5,7-9,18 |

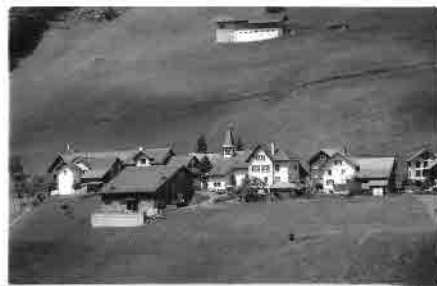
3

| | Nummer | Benennung | Aufnahmekategorie | räumliche Qualität | arch. hist. Qualität | Bedeutung | Erhaltungsziel | Hinweis | störend | Foto-Nummer |
|---|---|---|---|---|---|---|---|---|---|---|
| E | 1.0.1 | Kapelle St.Johannes Baptist, erb. 1709-11, schlichter Mauerbau mit Satteldach und spitzhelmigem Dachreiter | | | | X | A | | | 3,11,12 |
| | 1.0.2 | Primarschulhaus, schmuckloser Mauerbau erb. nach 1903, davor kleiner Hartplatz | | | | | | o | | 3,13 |

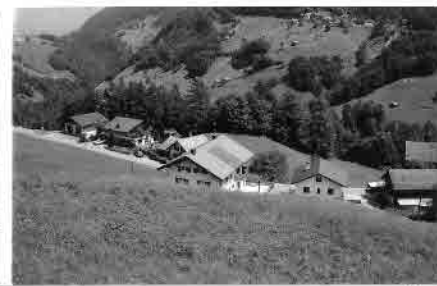
9

| | Nummer | Benennung | Aufnahmekategorie | räumliche Qualität | arch. hist. Qualität | Bedeutung | Erhaltungsziel | Hinweis | störend | Foto-Nummer |
|---|---|---|---|---|---|---|---|---|---|---|
| U-Ri | II | Reihe von zwei Einfamilienhäusern und einem Feuerwehrlokal, 2.H.20.Jh. | b | | / | | b | | | 9,18,19 |
| | 0.0.6 | Hoher Wohnblock, 3-gesch. Mauerbau mit Satteldach und hässlichen Balkonen, E.20.Jh. | | | | | | | o | 9,17,19 |

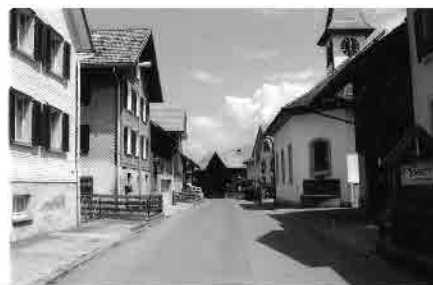
11

| | Nummer | Benennung | Aufnahmekategorie | räumliche Qualität | arch. hist. Qualität | Bedeutung | Erhaltungsziel | Hinweis | störend | Foto-Nummer |
|---|---|---|---|---|---|---|---|---|---|---|
| | 1.0.3 | Dörflistrasse, raumwirksame Reihung von Mehrzweckbauten und der Kapelle | | | | | | o | | 10-16 |

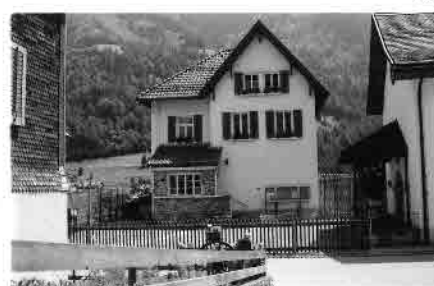
13

des ist wohl für den besonders einheitlichen und geschlossenen Charakter verantwortlich, der im Innern von Vasön herrscht. Auf dem Grundstück neben der Kapelle ist das gemauerte Primarschulhaus (1.0.2) um eine Gebäudetiefe zurückgesetzt: Ein reizvoller Schul- und Kirchhof ist dadurch gewonnen - und eine subtile Erweiterung des Strassenraums dazu.

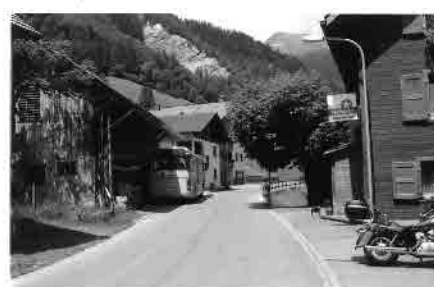
| | Nummer | Benennung | Aufnahmekategorie | räumliche Qualität | arch. hist. Qualität | Bedeutung | Erhaltungsziel | Hinweis | störend | Foto-Nummer |
|---|---|---|---|---|---|---|---|---|---|---|
| | 1.0.4 | Gestutzte, ca. 100-jährige Kastanie vor dem Restaurant "Post" | | | | | | o | | 16 |

Kein weiterer Ausbau der Dörflistrasse.

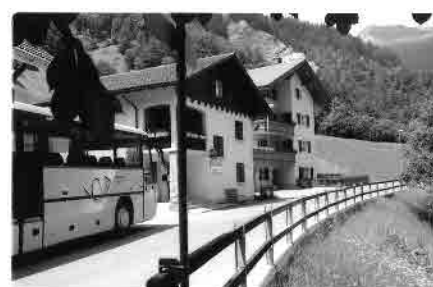
| | Nummer | Benennung | Aufnahmekategorie | räumliche Qualität | arch. hist. Qualität | Bedeutung | Erhaltungsziel | Hinweis | störend | Foto-Nummer |
|---|---|---|---|---|---|---|---|---|---|---|
| | 1.0.5 | PTT/Wohnhaus eingangs des Orts, schlichter verputzter Massivbau mit Satteldach, ca. 1960er-Jahre | | | | | | o | | 17 |
