Jahresbericht 2018

Denkmalpflege des Kantons St.Gallen
Denkmalpflege der Stadt St.Gallen

Fokus: Farbe

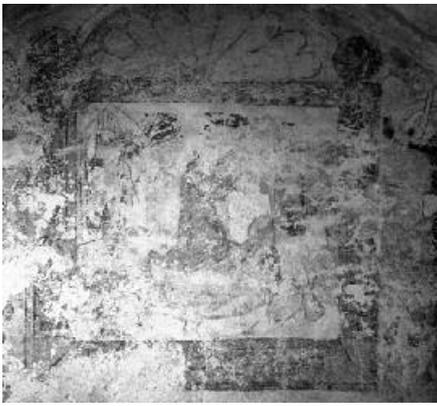
Dank Infrarotaufnahmen konnte an einer Wand, an der bisher höchstens Farbspuren zu erkennen waren, plötzlich die Darstellung von Christus im Garten Gethsemane eruiert werden. Infrarotaufnahme: Anna Koller 2016.

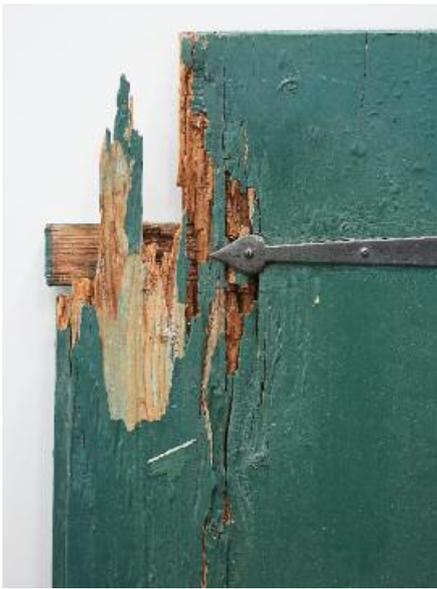
Bauteilschutz durch Farbanstrich. Eine der Hauptaufgaben eines Farbanstrichs ist der Schutz des darunterliegenden Untergrundes vor Zerstörung. Bei einer unsachgemässen Kombination von Untergrund und Anstrichmittel kann letztlich ein Anstrich den Untergrund gefährden oder gar zerstören. Beispiel eines Fensterladens: Aufgrund einer falschen Grundierung verfaulte das Holz unter dem weitgehend intakten Anstrich.

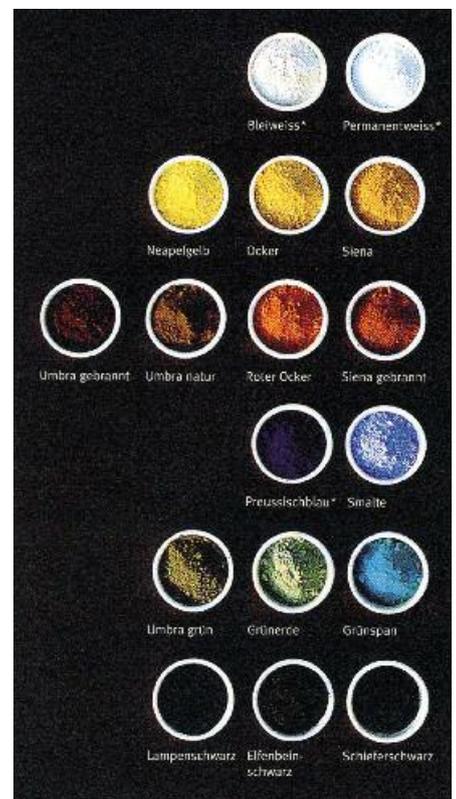
Verfügbare Pigmente bis 1800. Diese bescheidene Palette steht dem Baukünstler bis etwa 1800 zur Verfügung. Die meisten Pigmente sind Erdfarben, die an vielen Orten Europas vorkommen und nach dem Reinigen bereits verwendbar sind. Das helle Smalte-Blau ist zerstampftes, mit dem Metall Kobalt gefärbtes Glas. Das dunkle Blau z.B. Berliner- oder Pariserblau genannt, ist eine Eisenzyanverbindung. Grünspan entsteht aus Kupfer, das mit Essigsäure behandelt wurde. Die schwarzen Farben sind gebrannte Pflanzen, Knochen oder Russ.

Die von Natur aus weisse Kalkfarbe kann jedoch nur minimal farblich abgetönt werden. Nördlich der Alpen dürfen höchstens 1–3 Prozent Farbpigmente zugemischt werden; andernfalls ist die Bindekraft der Kalkfarbe beeinträchtigt und der Anstrich im Aussenbereich nur noch bedingt wetterfest. Zudem würde der Kalkanstrich wolkig aufrocknen. In trockeneren Klimazonen, wie z.B. im Tessin oder in Italien, können Kalkfarben etwas stärker abgetönt werden und trocknen trotzdem noch fleckenfrei auf. Zum farblichen Tönen von Kalkfarbe können jedoch nur kalkechte Pigmente verwendet werden, z.B. alle Erdfarben wie Ockererde, Sienaerde, Grünerde etc., nicht aber z.B. Preussischblau, das nicht kalkecht ist und sich zersetzt. Andere Pigmente wie Smalte und Neapelgelb waren zu teuer und setzten sich in der Kalkfarbe zu schnell ab. Mit Kalkfarbe sind daher nur zurückhaltende und – nach heutigem Massstab – eher blassere Farbigkeiten möglich. Der Farbintensität von Bemalungen auf Verputzflächen sind mit Kalkfarbe deshalb natürliche Grenzen gesetzt.

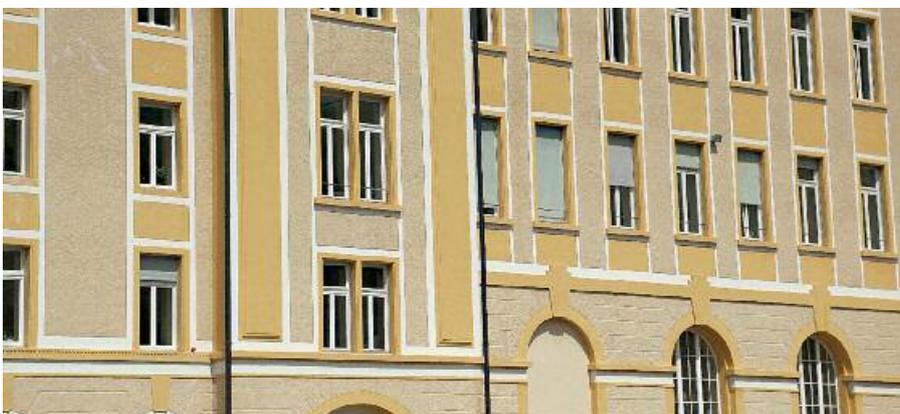
Bearbeitbare Flächen. Die Unterteilung grosser Flächen in kleinere Teilflächen erleichterte insgesamt die Bearbeitung; beim Verputzen wie beim Anstrich. Die Gliederung einer Fassade erfüllt so nicht nur ästhetische und gestalterische Vorstellungen sondern erfolgt auch aus funktionalen Gründen. Kantonales Verwaltungsgebäude in Schwyz.

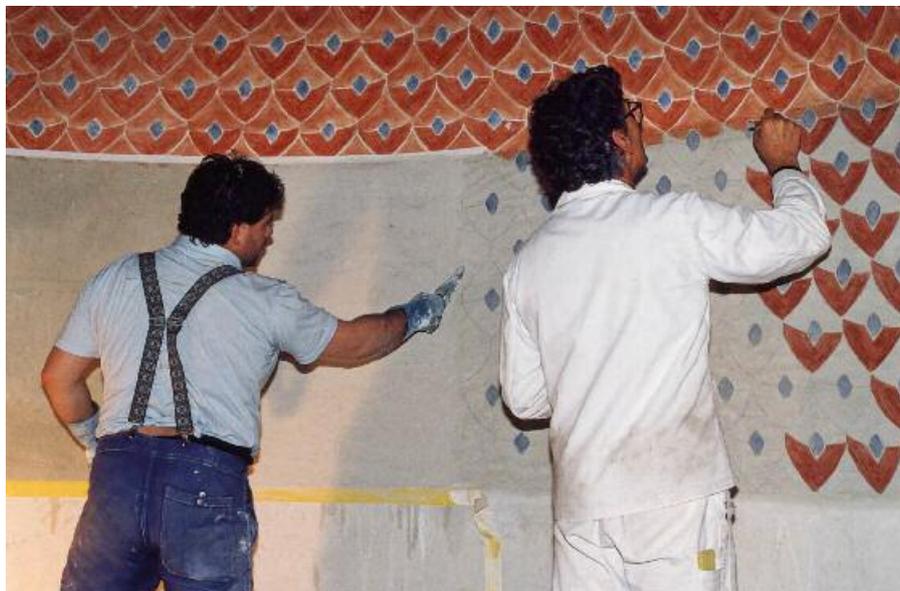
Erstellen eines Kalkfreskos in der kath. Kirche Männedorf. Gemalt wird mit in Wasser angeteigten Pigmenten direkt in den noch frischen und feuchten Kalkputz. Verputzauftrag und Ausmalung erfolgen Hand in Hand. Die Technik ist daher nicht nur künstlerisch und fachtechnisch sondern auch ablauftechnisch und organisatorisch anspruchsvoll.

Im Gegensatz dazu können mit der Kalkfresko-Technik kräftigere und farbintensivere Malereien ausgeführt werden. Hier wird mit in Wasser angeteigten, kalkechten Pigmenten in den noch frischen und feuchten, jedoch druckfesten Kalkverputz gemalt. Die Farbpigmente werden in das glasklare Calciumcarbonat-Häutchen eingebunden, das sich während dem Trocknen an der Oberfläche des Kalkverputzes bildet. Sie zeigen sich in ihrer Intensität so leuchtend und unverfälscht wie kaum in einer anderen Technik. Putzauftrag und Anstrich erfolgen Hand in Hand. Verputzt werden immer nur die Flächen, welche im entsprechenden Zeitfenster auch tatsächlich bemalt werden können. Beim Aneinanderfügen dieser einzelnen Verputzflächen entstehen sogenannte Tagwerklinien. In der figürlichen Malerei folgen diese meist einer Form und/oder einem Farbwechsel. Beim Flächenanstrich ist die Kalkfresko-Technik nur für hellere Anstriche geeignet, da einfarbige, stark getönte Anstrichflächen fleckig aufdunkeln und unansehnlich erscheinen. Deshalb werden grössere Flächen oft in kleinere Teilflächen unterteilt, z.B. durch die Gliederung mit Lisenen, aufgemalten Ornamentbändern oder mit Linien wie bei einem Wandbild. Die grösste Blütezeit erlebte die Kalkfresko-Technik im 16. und 17. Jahrhundert. Eines der bekanntesten Beispiele für ein Kalkfresko ist die Ausmalung der Sixtinischen Kapelle in Rom, welche Michelangelo von 1508–1512 vornahm. Mit dem Klassizismus geriet die Freskotechnik fast in Vergessenheit. Der Grund hierfür ist in der zeitgenössischen Anlehnung an die (vermeintlich) weisse bzw. farblose Antike zu suchen.

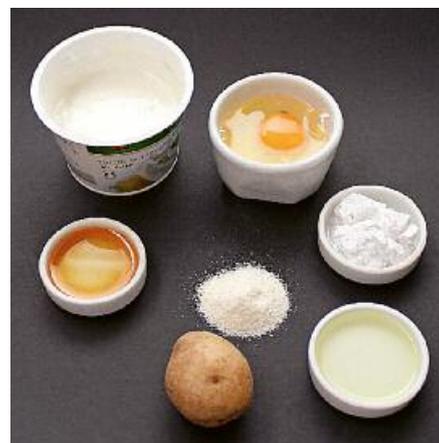
Historische Bindemittel. Eine Auswahl von historischen Bindemitteln wie Leinöl, Kasein (Kalk und Magerquark), Ei, Kalk, Wasserglas (Mineralfarbe), Stärke aus Kartoffeln sowie Celluloseleimpulver.

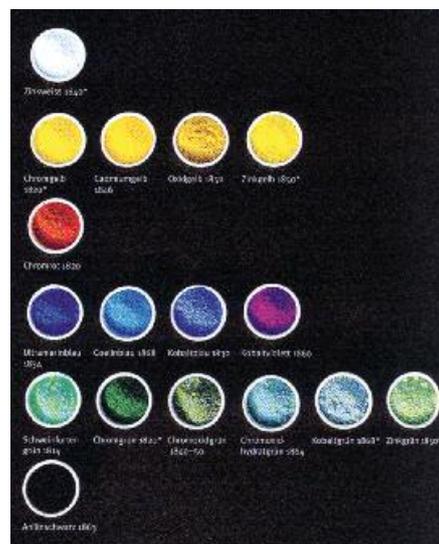
Neue Pigmente ab 1800 für die Aussenanwendung. Die wichtigsten Neuentwicklungen von Pigmenten im 19. Jahrhundert. Endlich gibt es ein lichtecktes, leuchtendes Rot, ein preisgünstiges, kräftiges Blau und strahlende Grüntöne. Eine verführerische Palette von nie dagewesenen Farbtönen steht nun zur Verfügung.

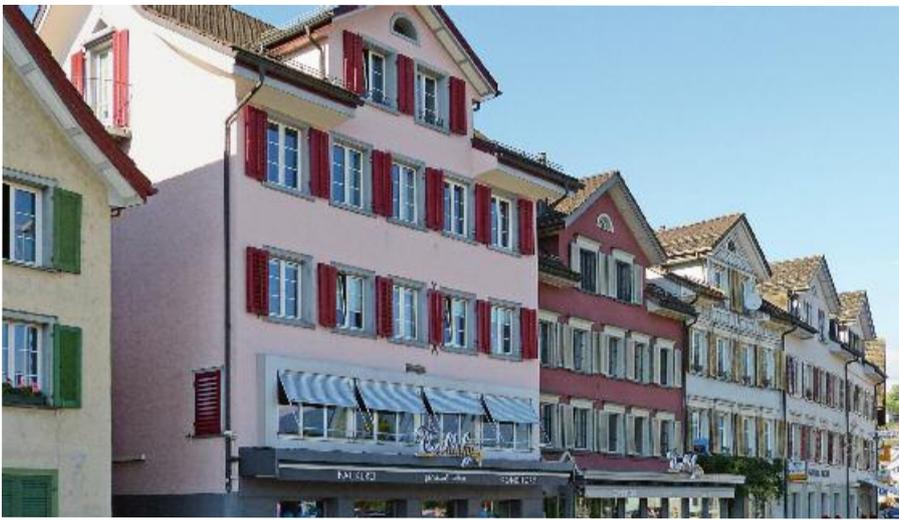
Gebäudefarbigkeit als Teil eines Ganzen. Im Regelfall steht ein Gebäude immer im Kontext zu anderen Gebäuden; sei dies innerhalb einer Gebäudezeile oder einer Gebäudegruppe. Diese gegenseitige Abhängigkeit und Verbundenheit muss bei der Bestimmung der Farbigkeit und des Farbmateriale entsprechend berücksichtigt werden. Die dunkelrote Fassade setzt sich zu stark von ihren Nachbarhäusern in Schmerikon ab. Foto: Cristina Mecchi, Schmerikon.

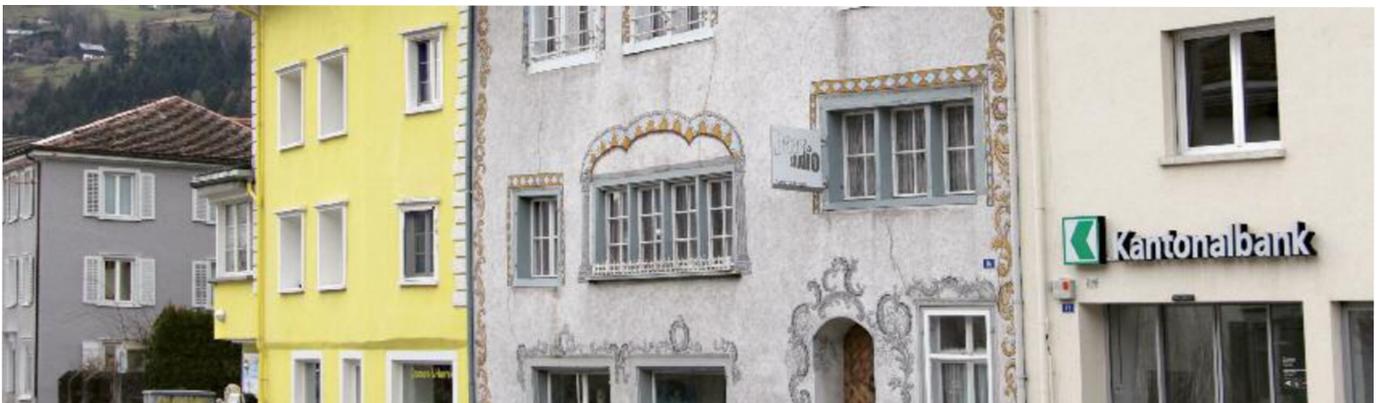
Solitär in einer Gebäudegruppe. Mit seiner starken Farbigkeit dominiert das gelbe Gebäude nicht nur diese Häuserzeile in Flums sondern mindert auch den vorhandenen Farbwert und Gebäudewert der angrenzenden Bauten in erheblichem Masse. Die Aussenfarbigkeit eines Gebäudes sollte sich respektvoll in das Ganze einfügen.

und die Gemeinschaft hat durchaus einen berechtigten Anspruch, dass sich ein einzelnes Gebäude in das Ganze ein- und allenfalls auch unterordnet. Deshalb finden sich in den meisten Bauordnungen auch Vorgaben und Hinweise zur farblichen Gestaltung von Fassaden. Trotz allem bestehen aber immer auch sinnvolle Interpretationsmöglichkeiten und Handlungsspielräume.

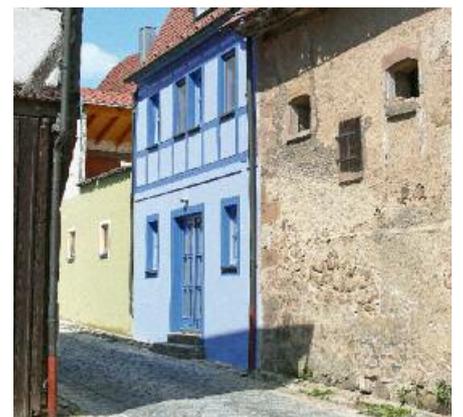
Das «blaue Gebäude». Das in zwei blauen Farbtönen gestrichene Fachwerkhaus im Brandenburgischen nimmt im weitesten Sinne Bezug auf die traditionelle Gestaltung von hellen Putzausfachungen und einem hierzu farblich abgesetzten Holzfachwerk. Trotz allem wirkt die Fassade irritierend und falsch. Einerseits durch die optisch dichte und leuchtende Oberflächenwirkung der hier verwendeten Dispersionsfarbenstriche selber wie auch durch die intensiven Blautöne. Mindestens zur Bauzeit dieses Gebäudes hätte sich nur ein König oder Papst eine so blaue Fassade kostenmässig leisten können.

So wird durch die unterschiedliche Oberflächenwirkung eines modernen Anstrichmaterials – bei gleichem Farbton – das Erscheinungsbild eines historischen Gebäudes markant und erkennbar verändert. Bekannt ist auch, dass moderne Anstrichmaterialien die vorhandene originale Bausubstanz wie Putze, Sandsteine und Holzwerk nachhaltig gefährden und zerstören können sowie nur noch bedingt restlos entfernbar bzw. gut pflegbar sind.

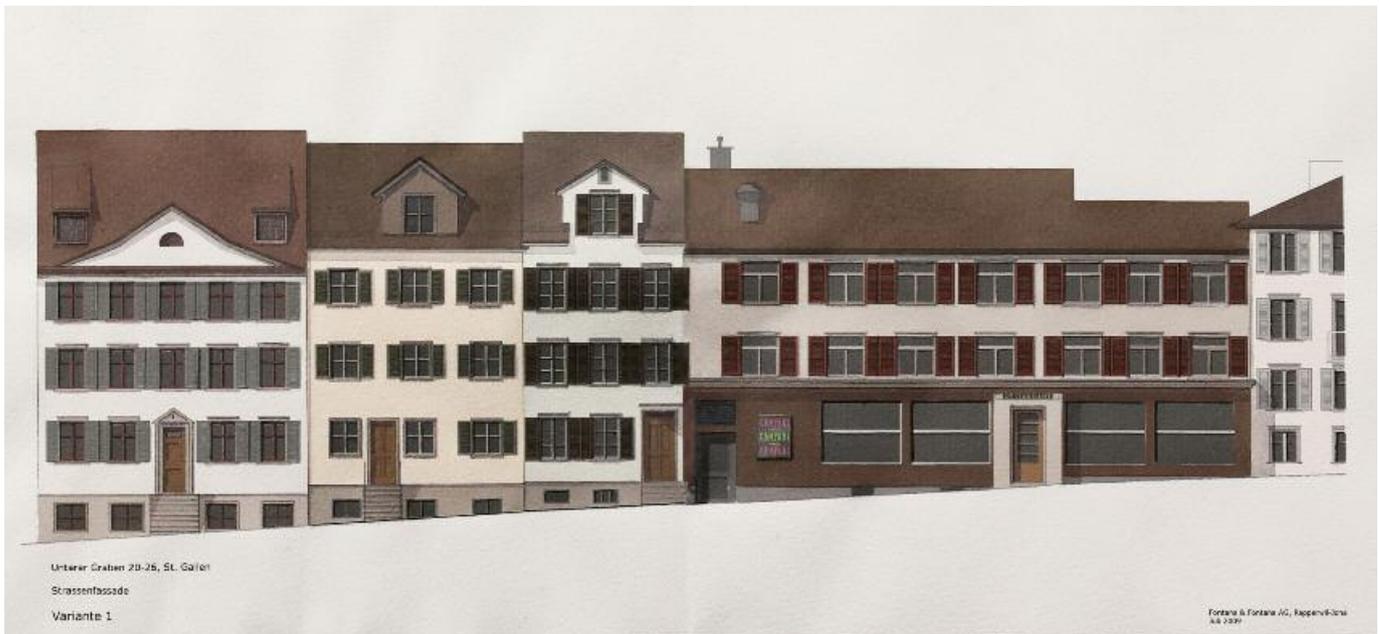
Farbentwurf. Für die Bestimmung einer passenden Gebäudefarbigkeit sind immer verschiedene Parameter und Erwartungen zu berücksichtigen und abzuwägen. Durch eine frühzeitige Befassung können bereits rechtzeitig die möglichen farblichen Bandbreiten definiert und in die Planung miteinbezogen werden. In der Praxis und als Teil der Entscheidungsfindung haben sich «Visualisierungen/Farbwürfe» bewährt. Hierbei wird die Gebäudefarbigkeit als Ganzes sowie eingebettet in die unmittelbare Nachbarschaft farblich komponiert und dargestellt. Die Visualisierung hilft mit, dass die Gesamtfarbigkeit nicht nur für die Fachpersonen sondern insbesondere auch für die Bauherrschaft besser erfassbar wird. Farbentwurf unterer Graben 20–26 in St.Gallen von Fontana & Fontana AG.

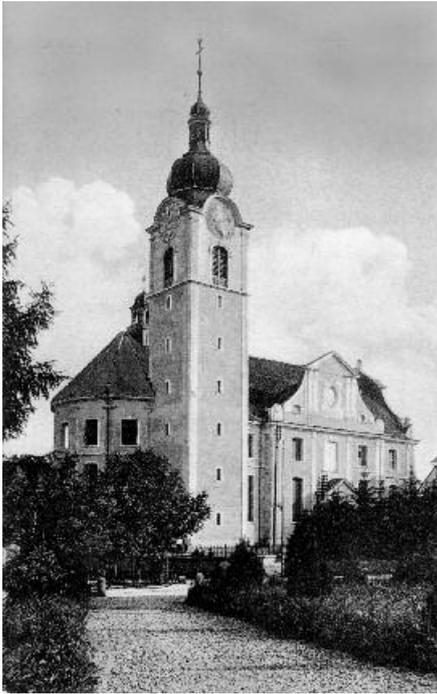
Aufnahme kurz nach der Renovation 1909/10 mit den hellen Lisenen und dem dunklen Verputz. Foto: S. Straub, Archiv Kantonale Denkmalpflege.

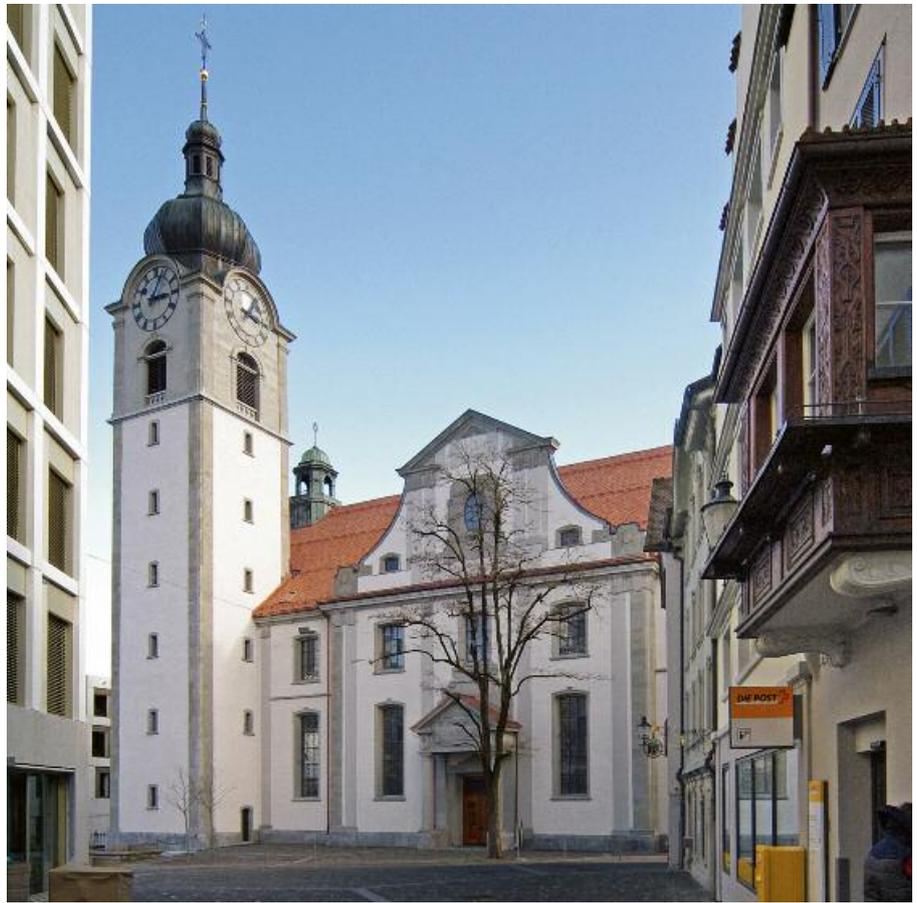
Nordfassade nach der Renovation 2018, die grau gestrichenen Lisenen heben sich jetzt wieder von der Fassade ab.

in einem sehr schlechten Zustand. Er löste sich vom stark hydraulischen bzw. zementgebundenen Unterputz ab, zudem war die gesamte Fassade mit einer Dispersion überstrichen. Der Verputz musste also vollkommen ersetzt werden. Es lag deshalb nahe, für den neuen Verputz denjenigen von Adolf Gaudy als Vorbild zu nehmen. Sondagen ergaben, dass davon kaum mehr etwas übrig war. Lediglich über den neuen Seitenportalen sind Fachleute auf spärliche Befunde gestossen. Diese wurden hinsichtlich ihrer ursprünglichen Zusammensetzung, Gestaltung und Farbigkeit untersucht. Es stellte sich heraus, dass es sich um einen damals oft verwendeten sog. «Zimmerliputz» handelte, einen eingefärbten Naturputz in Kratzputztechnik, welcher von einer zürcherischen Firma Zimmerli erstellt und patentiert worden war. Die Rezeptur wurde später durch die Firma Carlo Berlusconi übernommen, welche Materialien für solche Verputze bis heute herstellt resp. als Sackware mischt. Historische Fotos unmittelbar nach der Renovation Gaudys zeigen eine dunkle Farbgebung der Fassade, was aufgrund der kleinflächigen historischen Befunde durch Farbuntersuche aber nicht verifiziert werden konnte. In mehreren Bemusterungen vor Ort entschieden sich letztendlich alle Beteiligten, auf ein dunkles Erscheinungsbild der Fassade zu verzichten, da dieses gegenüber dem heutigen Zustand eine zu starke Veränderung der Kirche bewirkt hätte, welche von der Bevölkerung sicher nicht ohne Weiteres verstanden worden wäre.

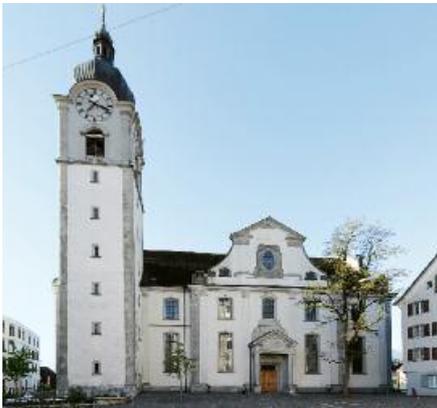
Aufnahme vor der Renovation, die Putz-Lisenen sind nicht sichtbar. Foto: Fontana & Fontana AG.

Leider war im Zuge der letzten grossen Renovation der Verputz von 1909/10 umfassend ersetzt worden. Dieser kunststoffvergütete Verputz zeigte sich nun

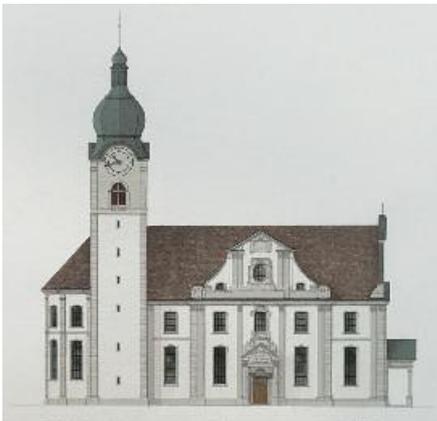
Farbstudie mit grau gefassten Putz-Lisenen von Fontana & Fontana AG.

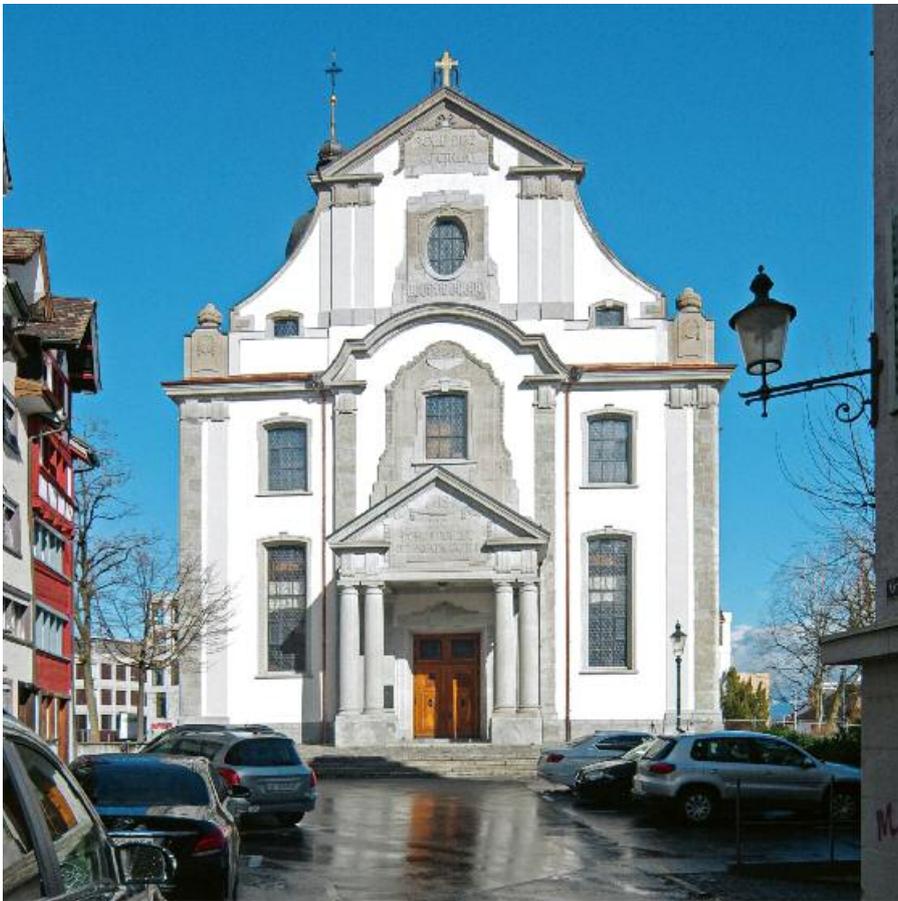
Die von Adolf Gaudys Sandsteinverzierungen geprägte Westfassade.

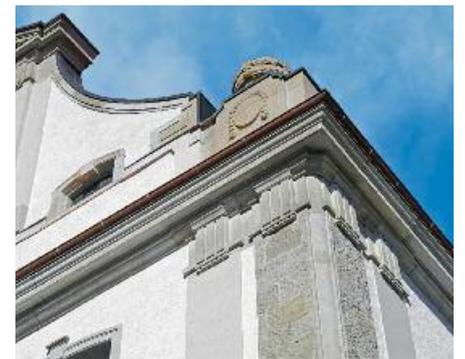
Das Grau der Putzlisene versucht sich dem Sandstein anzugleichen.

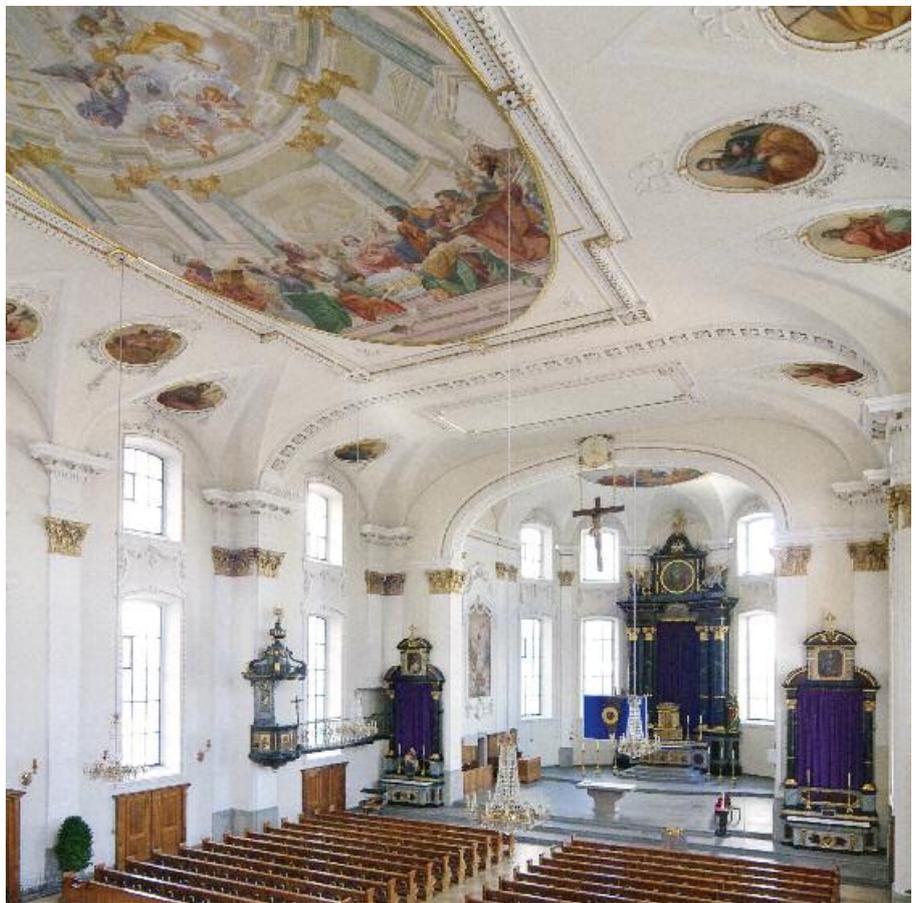
Der frisch gereinigte Innenraum mit Josef Heimgartners Deckenbild.

Das Innere der Kirche wurde lediglich gereinigt. Da bis zum heutigen Tag keine falschen Anstrich- oder Festigungsmaterialien verwendet wurden, konnten die Oberflächen mit Mineralfarbfassung mit einfachen Methoden (Trockenreinigung) aufgefrischt werden. Putzbeschädigungen und statisch bedingte Risse wurden mit artgleichem Putzmaterial gekittet und mit Mineralfarbe farblich in den Bestand integriert.

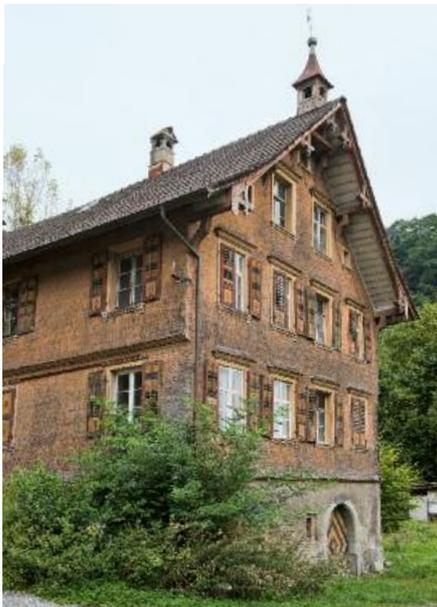
Vor der Renovation eher das «braune» statt das «blaue» Haus.

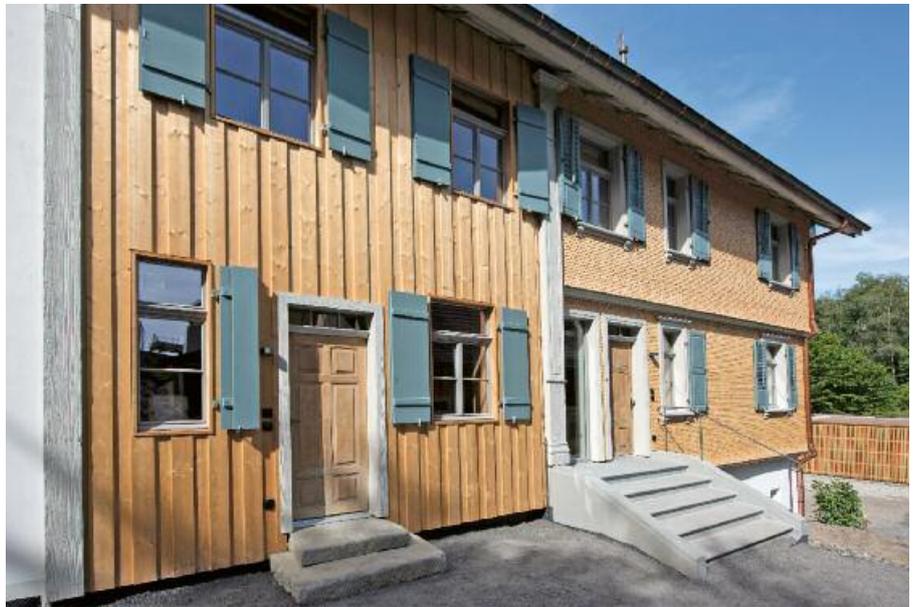
Die frisch verschindelte, bzw. verschalte Südfassade mit den Zugängen zum vorderen und mittleren Hausteil.

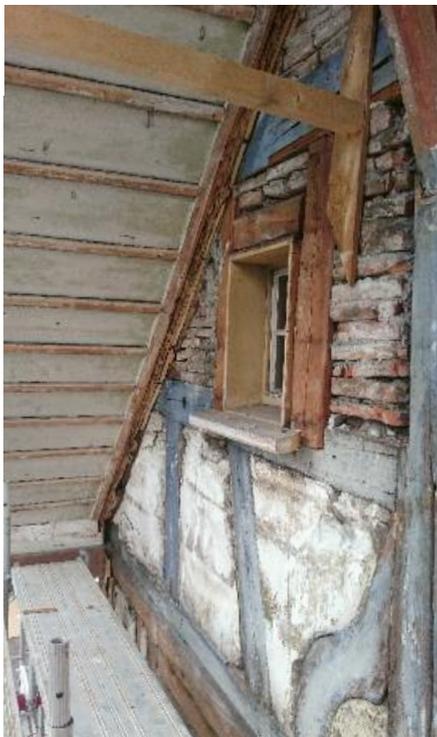
Unter dem Schindelschirm kam das «blaue Haus» zum Vorschein: graublau gestrichenes Fachwerk.

gangbar gemacht und an neue Rahmen angepasst worden. Sowohl aussen wie auch im Gebäudeinnern sind blaue Malereien entdeckt worden und innen wo möglich auch erhalten geblieben. Aussen sind sie durch die nachgedämmte Gebäudehülle wieder überdeckt, jedoch bewahrt. Um bessere Schalldämmwerte erreichen zu können, mussten die vielen unterschiedlichen Fenster sowohl bezüglich Sprossenteilung, als auch Materialisierung «harmonisiert» und ausgetauscht werden. Im repräsentativen Ostteil konnten die wertvollen Oberflächen, Tafel- und Fischgratparkette, Kassettendecken, gestemmte Täfer und Fachwerkwände sowie auch Kachel- und Zimmerofen repariert und restauriert werden – der Charme dieser Räume bleibt neben der gekonnten Einfügung zeitgemässer Küchen und Bäder erhalten. Ein Beweis, dass in 300-jährigem Gemäuer sich gut und mit hohem Wohnwert leben lässt. Zumal nun auch jede der drei Wohnungen einen Aussenbezug über den direkten Gartenzugang hat.

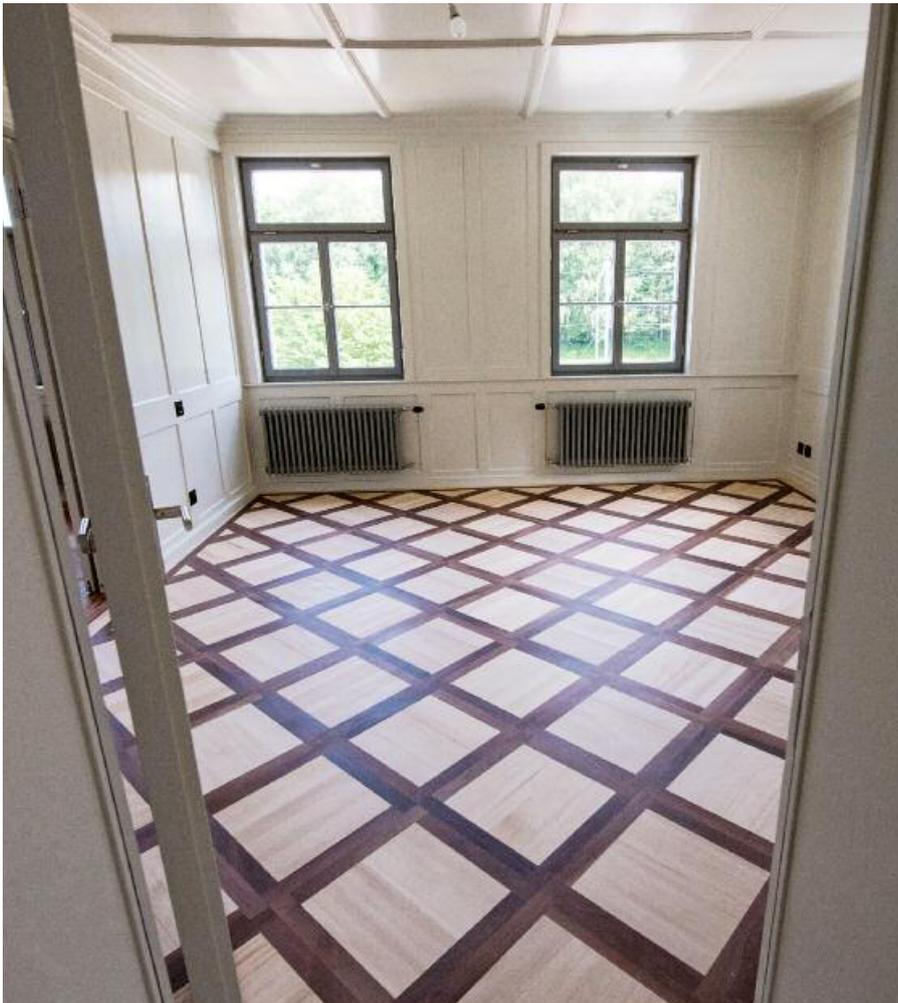
Das restaurierte Tafelparkett adelt das Wohnzimmer.

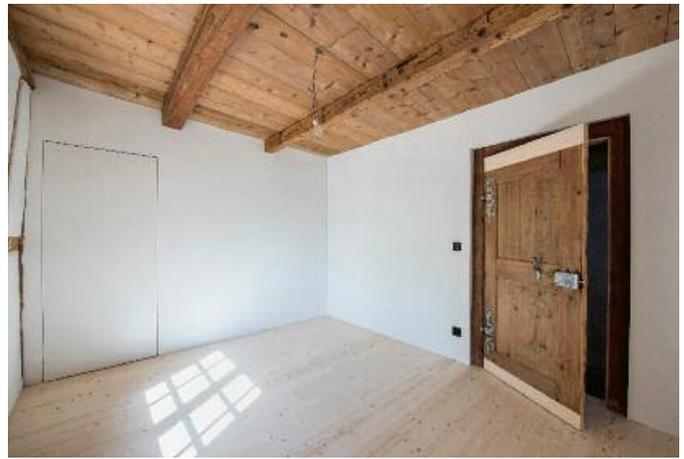
Im Haus vorhandene Türen wurden angepasst und in die neue Innenarchitektur integriert.

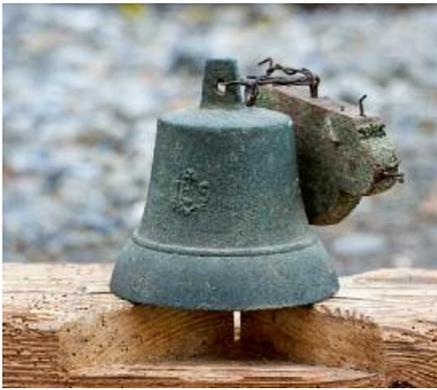
Die aufgefundene Glocke tut jetzt wieder ihren Dienst.

Im Zug der Renovation wurde der bergseitige Annex abgebrochen und in zeitgemässer Architektursprache ersetzt. Die Estrichräume gehören neu zur Wohnfläche und erhalten genügend Licht über ein nordorientiertes, ruhig wirkendes Oberlichtband. Damit wurde erreicht, dass die bis anhin geschlossenen Dachflächen nicht mit Einzeldachfenstern «perforiert» wurden. Leider waren viele der alten Biberschwanzziegel nicht weiter verwendbar. Die noch brauchbaren bildeten gemischt mit neuen roten, braunen und dunkelbraunen die schützende Dachhaut. Der Dachreiter mit Wetterfahne auf dem First ist erneuert. Ein grosses Glück war, dass dessen längst verschollen geglaubte Originalglocke wieder gefunden wurde und montiert werden konnte.

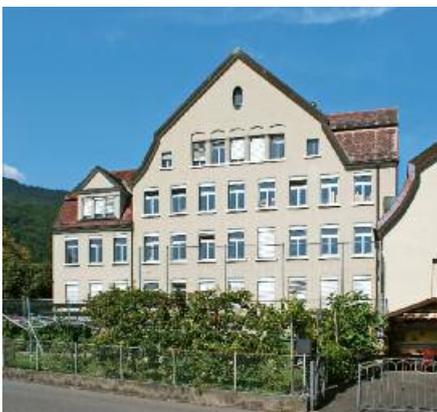
Schulhausrückseite vor der Restaurierung mit Metallfenstern, Lamellenstoren und Metallfensterbänken. Foto: Kantonale Denkmalpflege.

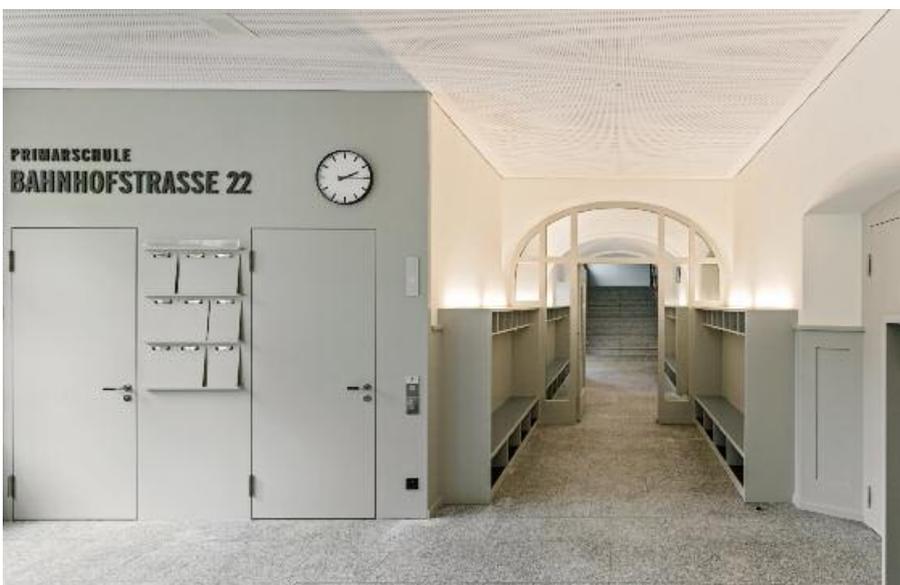
Der integrierte Aufzug und die Garderobeneinbauten.

sondern mit intelligenter Ergänzung und Anpassung. Der Beweis, dass gebautes Erbe von der Qualität des Schulhauses Bad Ragaz auch nach 110 Jahren im Stande ist, den vollen Nutzwert weiter erbringen zu können, ist hier erbracht. Selbst das nicht einfache Unterfangen, für die geforderte Behindertengängigkeit eines öffentlichen Gebäudes einen Aufzug einzufügen, wurde beispielhaft geplant und ist bestens geglückt.

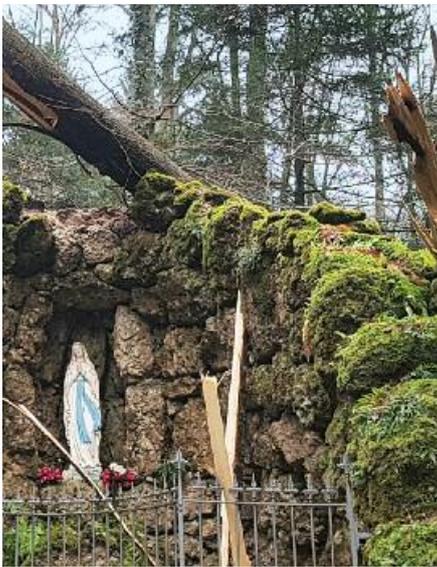
Im Jahr 2018 verursachte das Sturmtief Burglind weitere erhebliche Schäden. Eine umstürzende Linde schlug einen Riss in die Lourdes-Grotte und löste

Sturmschäden 2018: Oben die Station «Jesus wird zum Tod verurteilt», unten die Lourdes-Grotte. Foto: Stiftung Maria Bildstein.

Ein zweiter Baum zerstörte die Station «Jesus wird zum Tode verurteilt». Die vordere Säule wurde komplett aus der Kleinarchitektur geschlagen und der Bildstock hatte diverse Risse. Alles musste neu zusammengefügt und ergänzt werden. Ein dritter umstürzender Baum beschädigte den Gewölbebogen der

einzelne Steine aus dem Gewölbebogen heraus. Der Baum musste sorgfältig entfernt, der Riss gedichtet und die heruntergeschlagenen Steine wieder eingesetzt werden. Bei der in der Lourdes-Grotte integrierten kleinen Christusgrotte musste der ebenfalls gebrochene Nagelfluhsturz wieder gesichert und gedichtet werden.

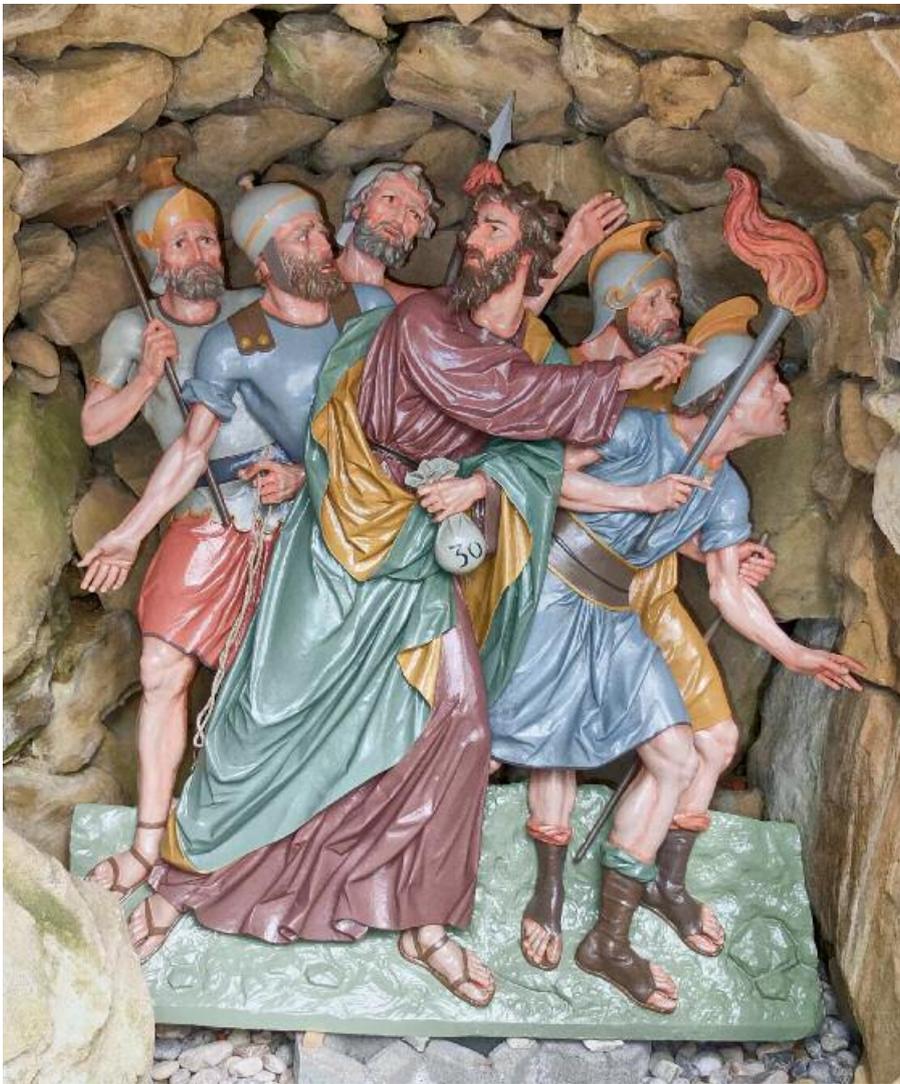
Die restaurierte Judas-Gruppe in einer Nische der Ölberg-Grotte.

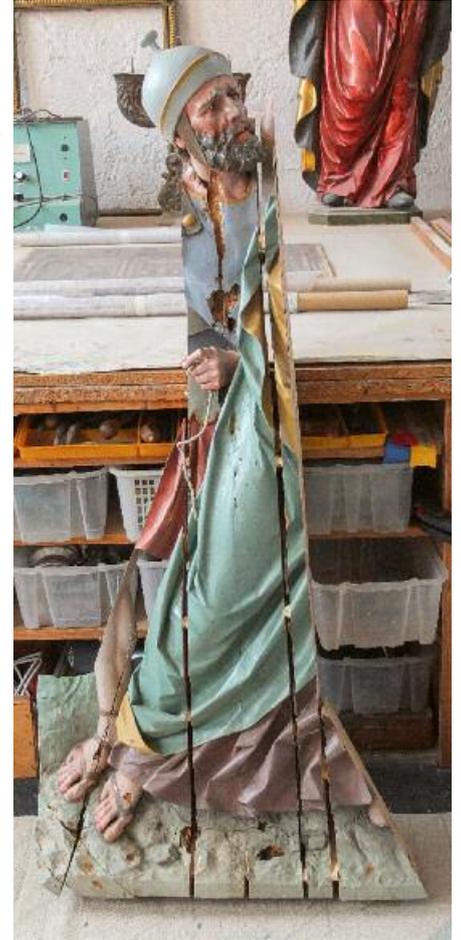
Mit Vertikalschnitten musste das Ausmass der Fäulnis ermittelt werden.

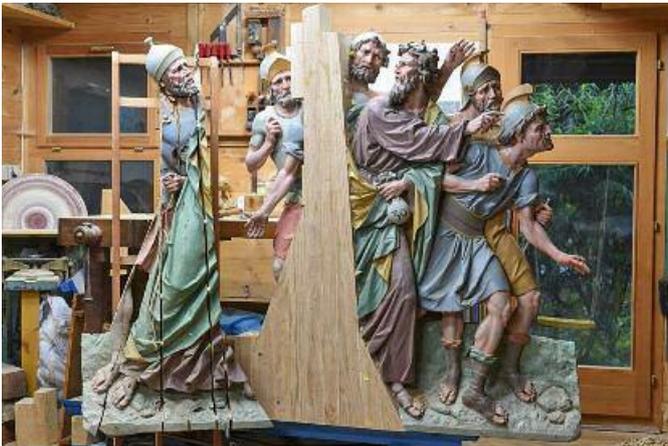
Verleimte Kastanienhölzer werden eingepasst.

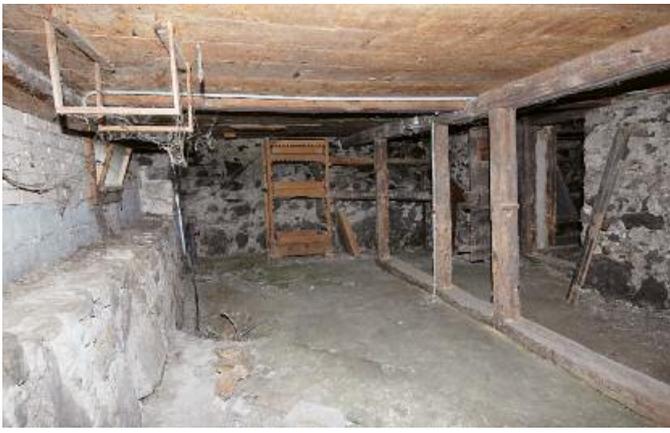
Der Webkeller mit den zugemauerten Fenstern.

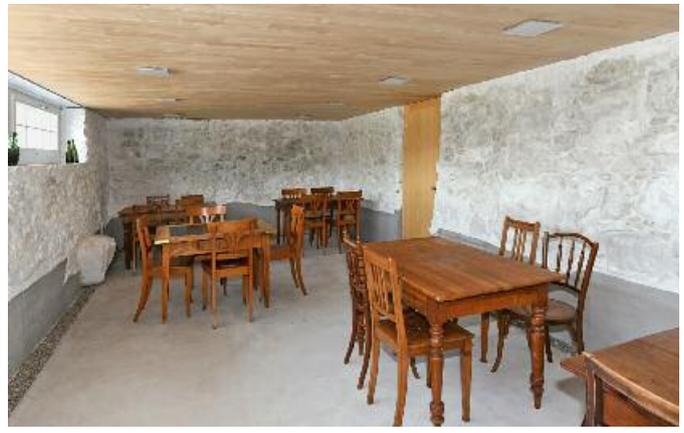
Im Licht der geöffneten Fenster und mit abgesenktem Boden ist der Webkeller wieder nutzbar.

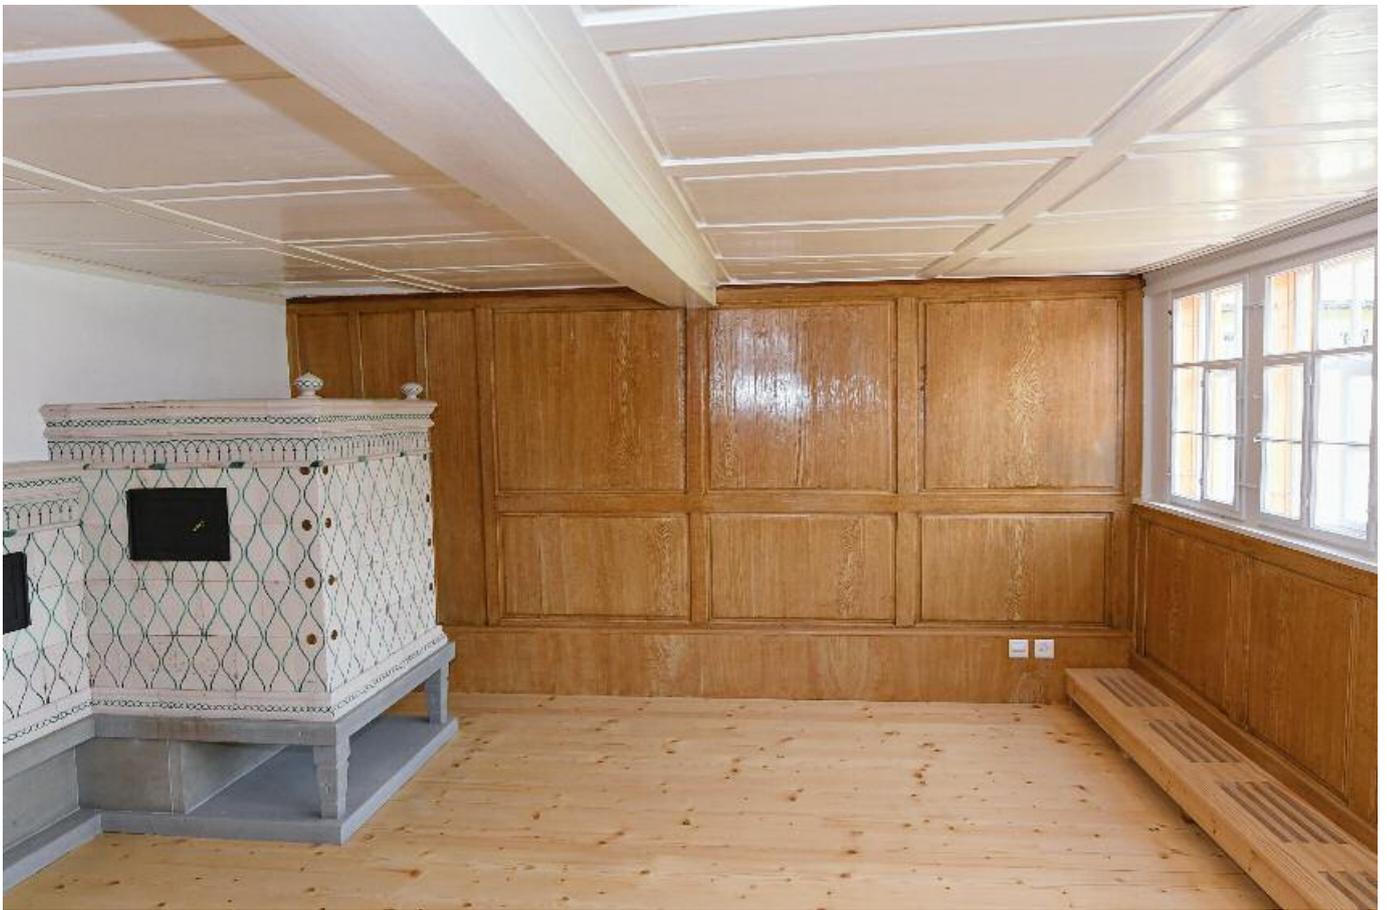
Die renovierte Stube mit dem alten Bleikerofen und dem sorgfältig retuschierten Täfer mit Maserierung (Holzimitationsmalerei).

Das Erdgeschoss wurde als Mietwohnung renoviert und mit einer neuen Nasszelle versehen. Die Stube ist mit einem alten, gestemmt und maserierten Täfer sowie einem Bleikerofen ausgestattet. Das Täfer wurde sorgfältig durch

den Restaurator retuschiert und wo nötig mit Holzimitationsmalerei ergänzt. Der Kachelofen wurde in seine Einzelteile zerlegt, neu aufgesetzt und wieder funktionstüchtig gemacht. Die historischen Fenster wurden restauriert, die Vorfenster in traditioneller Manier wieder handwerklich und originalgetreu nachgebaut.

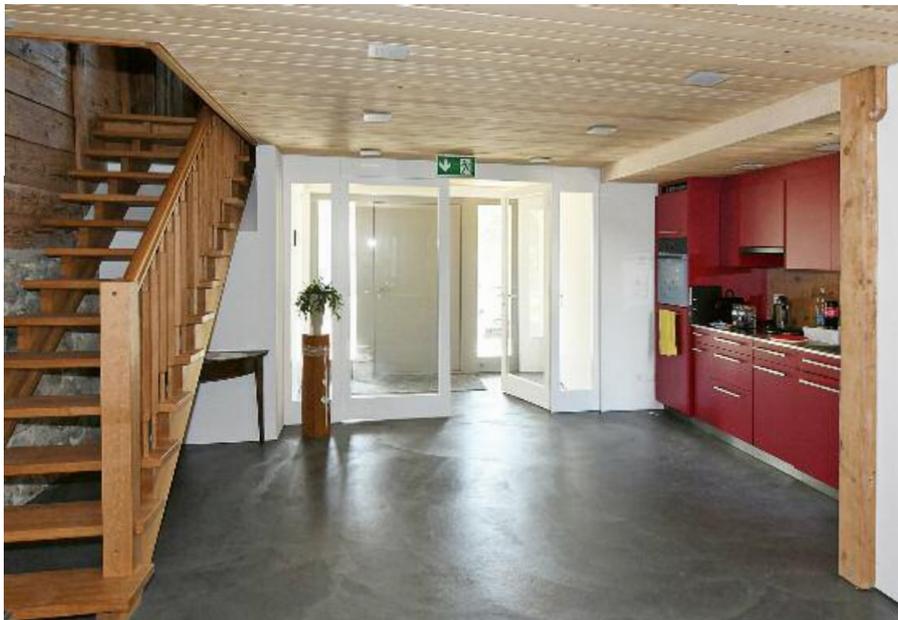
Das neue Foyer mit Windfang und Teeküche.

Vermutlich in den 1960er-Jahren wurde im Ökonomieteil, welcher die Häuser Keller und Rosenast miteinander verbindet, eine Garage eingebaut. Diese wurde nun wieder entfernt und stattdessen entstanden ein Foyer mit Windfang und WC sowie eine Teeküche. Der neue Hauptzugang für die Veranstaltungsräume

und das Museum erfolgt über den neugeschaffenen Eingang beim ehemaligen Garagentor.

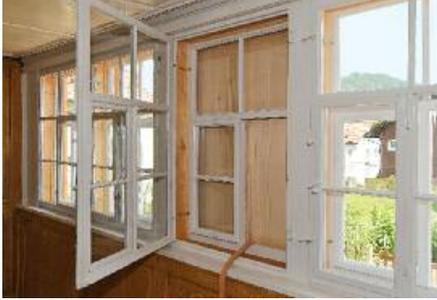
Die restaurierten «Schieberli-Fenster» tragen viel zur authentischen Stimmung bei.

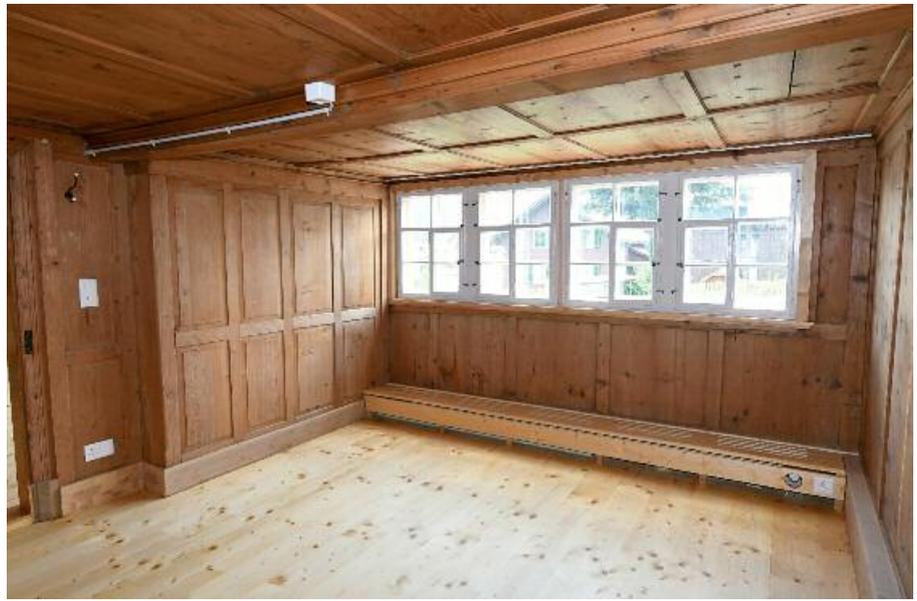
Der neue Holzboden ergänzt die historischen Täfer an Wänden und Decke in der Nebenstube.

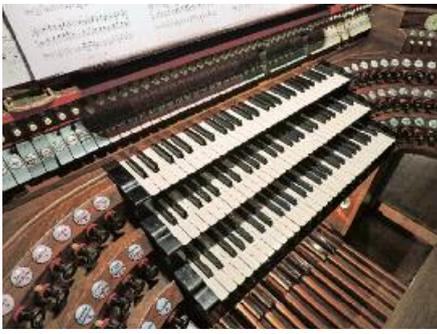
Die Klaviatur mit dem hier sichtbaren Manual musste restauriert werden; Motten, Schwundrisse und Umbauten hatten dem Spieltisch zugesetzt.

Aus dem Expertenbericht von Andreas Zwingli ist zu entnehmen, dass alle Taschen in den Windladen, welche die Luft, einem Blasbalg ähnlich, in die Pfeifen drücken, erneuert wurden. Die originalen Taschen wurden archiviert, denn aus der Erfahrung wissen wir, dass spätere Generationen oft heute noch unbekannte Fragen an das Original richten wollen.

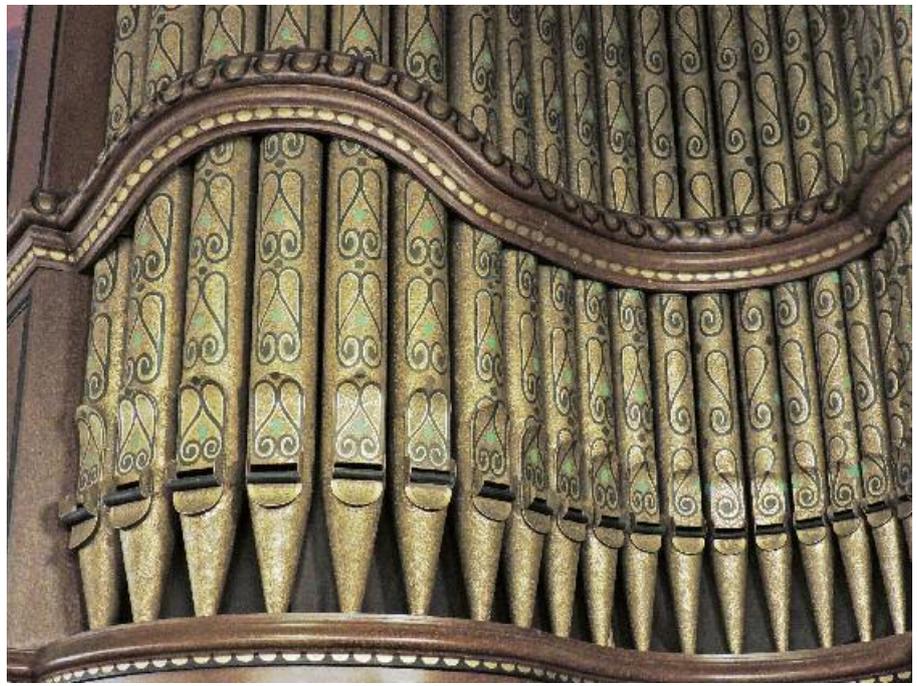
Prospektpfeifen mit ornamentaler Malerei. Lose Farbstellen wurden gefestigt, Fehlstellen ergänzt.

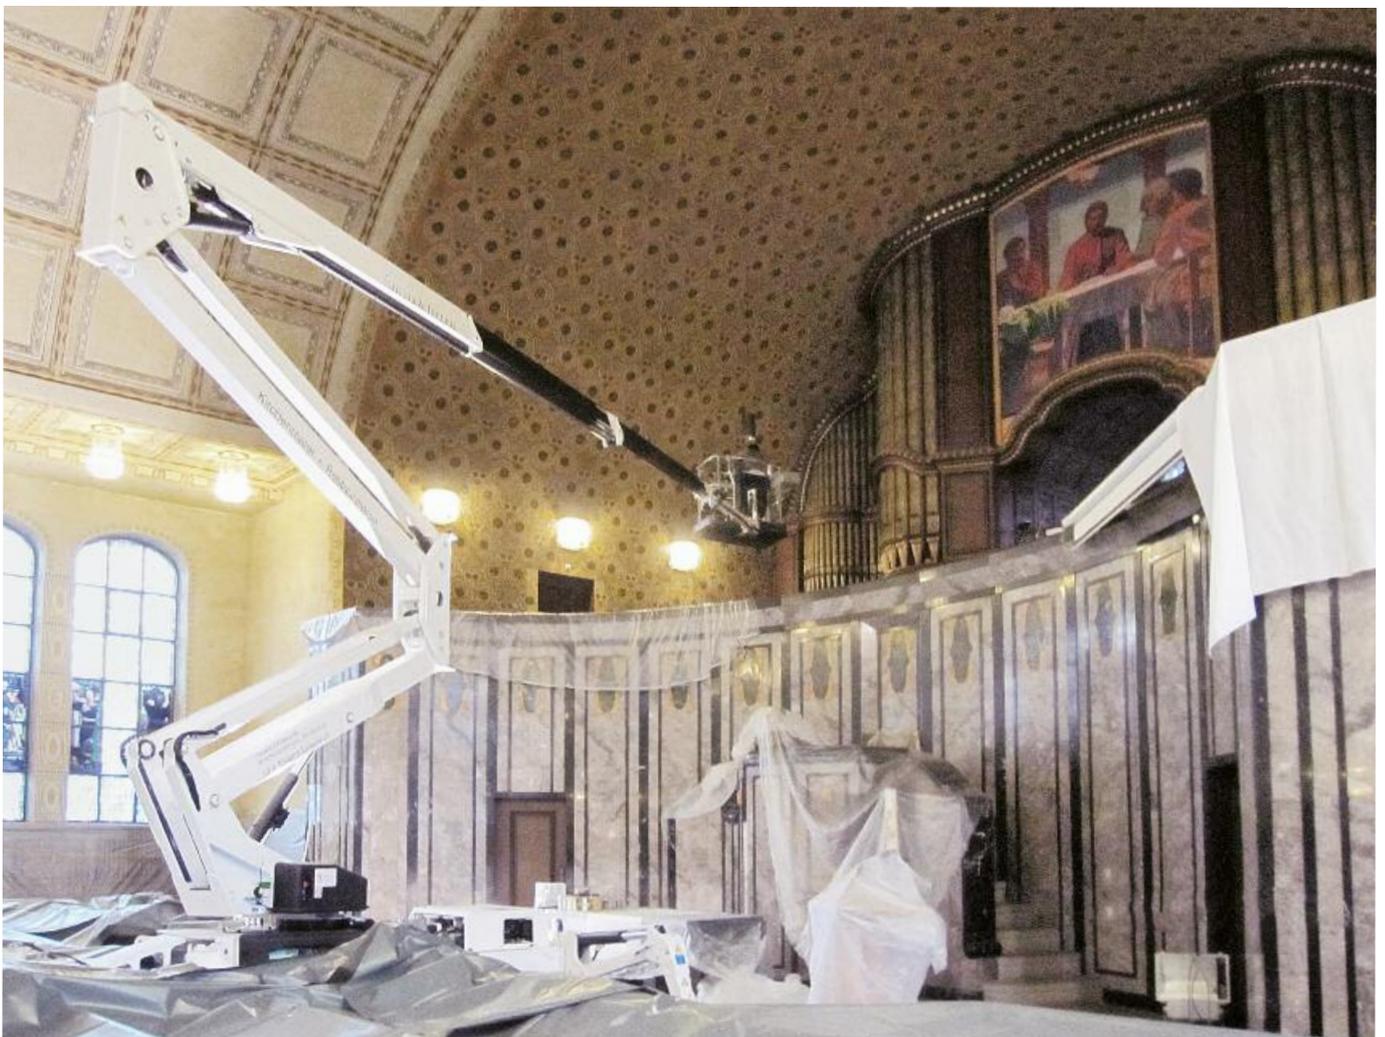
Die Reinigung der Raumschale erfolgte ab einer speziellen Kirchenhebebühne im Trockenverfahren.
