Jahresbericht 2018

Denkmalpflege des Kantons St.Gallen
Denkmalpflege der Stadt St.Gallen

Fokus: Farbe

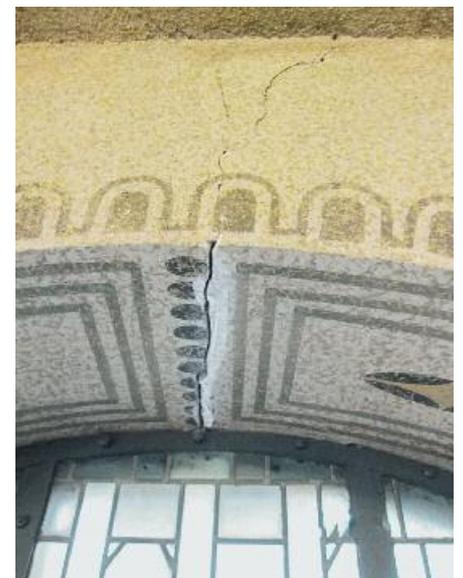
Am 2. Juni 2016 war durch Unbekannte ein Brand unter der hinteren Empore entzündet worden. Die damit verbundene Rauchentwicklung führte zu einer erheblichen Verrussung der Raumschale und der Ausstattung. Die Reinigung einer geschützten Kirche muss immer durch ein ausgewiesenes Restaurierungsteam erfolgen, damit keine zusätzlichen Schäden durch falsche Reinigungsmittel entstehen und allfällige, bislang unerkannte Schäden, beispielsweise durch Pilze oder feine Rissbildungen, rechtzeitig erkannt werden.

In der mit Leimfarbe gestalteten Oberfläche befanden sich zahlreiche Risse.

Ziel der derzeitigen Restaurierung war es, möglichst ohne Veränderung der Oberflächen – beispielsweise durch unnötige neue Farbaufträge oder den Eintrag von Wasser sowie chemischen Zusätzen – die Verschmutzungen so zu beseitigen, dass einerseits keine Schäden entstehen und andererseits Raumschale und Ausstattung wieder in etwa dem Erscheinungsbild vor dem Brand bzw. nach der letzten Renovation entsprechen. Da die Dekorationsmalereien mit einer für die Bauzeit typischen, wasserlöslichen Leimfarbe ausgeführt worden sind, musste die Reinigung hauptsächlich trocken, mittels Absaugen und mit speziellen Gummipads erfolgen. Störende Fehlstellen und Risse mussten mit artgleichen Materialien geflickt und farblich retuschiert werden.

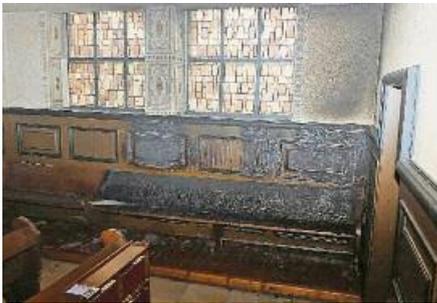
Die Brandstätte unter der Empore.
Foto: Kantonspolizei St.Gallen.

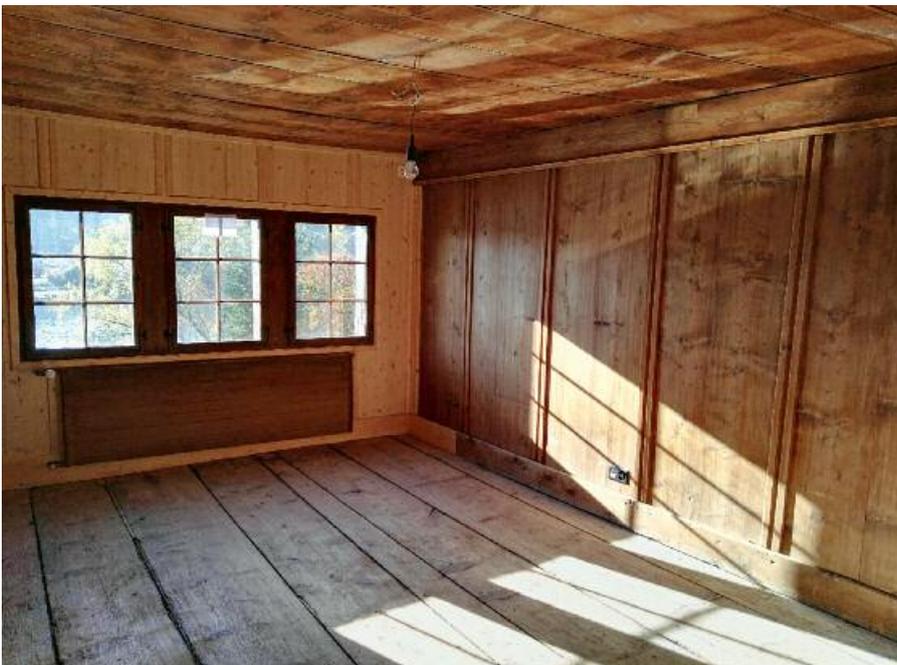
Seeseitiges Zimmer im zweiten Obergeschoss mit historischem Täfer an den Seitenwänden; der alte Dielenboden und die Decke wurden hinter jüngeren Verkleidungen hervorgeholt.

Beim jetzigen Umbau wurden die historischen Oberflächen nicht massgeblich verändert. Alle historischen Täfer und Decken wurden belassen resp. lediglich gereinigt und wo nötig instand gestellt. Im zweiten Obergeschoss musste die

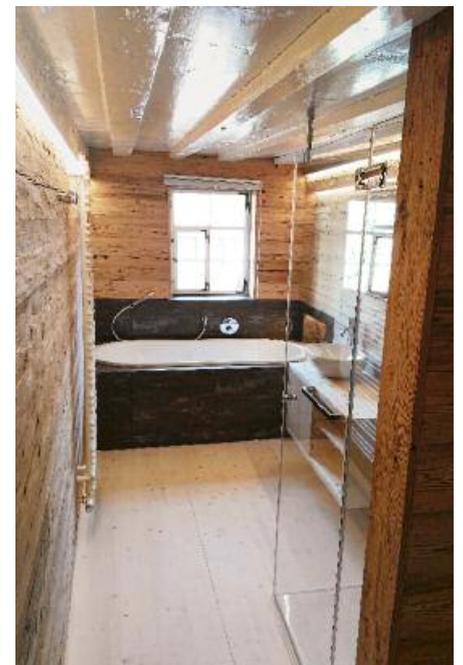
Im Badezimmer glänzt die mit dem Pinsel gestrichene Ölfarbe an der Decke.

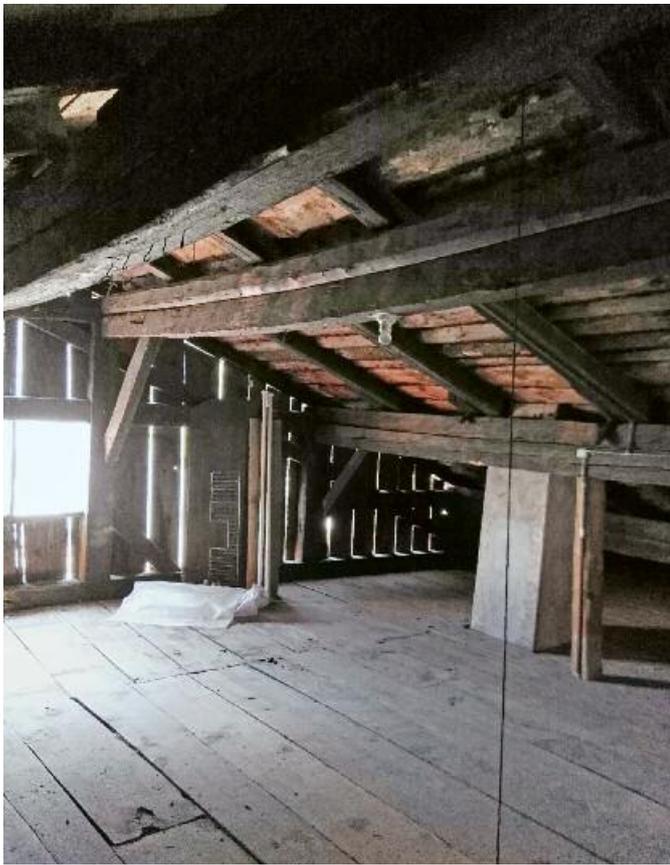
Estrich mit luftiger Bretterschalung vor der Renovation.

Wie heute vielerorts üblich, musste auch bei diesem Haus das Dachgeschoss ausgebaut werden. Wenn dafür entweder die geschlossenen, ruhigen Dachflächen geöffnet oder in die Giebelwände neue Befensterungen eingebaut werden müssen, verändert dies die Häuser oft massgeblich, was nicht selten zu einer Beeinträchtigung des Schutzobjektes führt. Aus diesem Grund wurde beim Städtli 3 eine spezielle Lösung gesucht: Das Dachgeschoss wurde ausgebaut indem in den Dachstock eine freitragende Hülle eingebaut wurde. Dabei blieben die bestehenden Öffnungen der Giebelwand erhalten, ohne dass sie isoliert oder mit Verglasungen versehen werden mussten. Nur ein kleines Dach-

fenster wurde eingebaut, welches mit einem «Suntunnel» zur Belichtung des Treppenhauses genutzt wird. Durch diese Lichtquelle gelangt das Licht sogar bis in den Eingangsbereich auf Gassenniveau. Mit einem kleinen Eingriff wird also sehr viel erreicht.

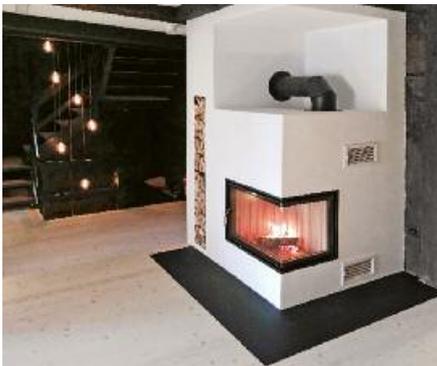
Korridor im ersten Obergeschoss mit neuem Cheminéeofen.

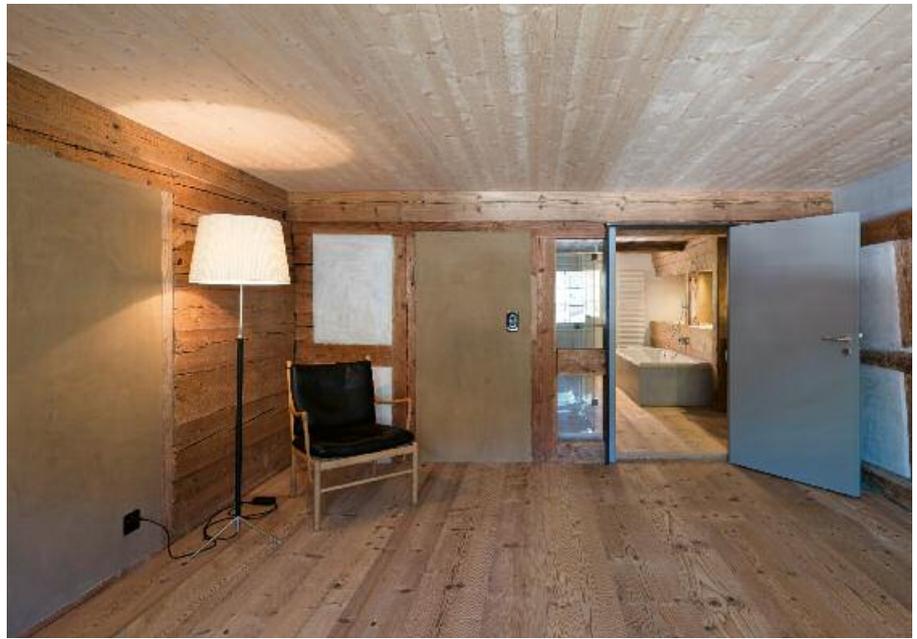
Zweites Obergeschoss. Nicht mehr benötigte Türöffnungen und Fehlstellen im Strick wurden mit Lehmputz geschlossen.

Anlässlich des derzeitigen Umbaus im zweiten und dritten Obergeschoss musste festgestellt werden, dass statisch tragende Elemente wie Strickwände, Stützpfosten, Unterzüge und tragende Dielenböden in früherer Zeit entfernt, geschwächt und teilweise zerstückelt worden waren. Es war daher viel Einfühlvermögen notwendig, die noch vorhandene schutzwürdige Substanz in ihrem losen Zusammenhang zu erkennen und wieder in einem Gesamtkonzept zu vereinen.

Gemäss einem ersten Grundsatzentscheid des Architekten und der Bauherrschaft sollten die bestehenden Bohlenständler-, Strick- und Fachwerkkonstruktionen ohne Einschränkung erhalten werden, auch wenn (oder gerade weil) diese nur noch in Fragmenten vorhanden war. Die Statik wurde durch traditionelle Zimmermannsarbeit wieder vervollständigt und ertüchtigt. Neue Wände und nicht mehr benötigte Türöffnungen wurden in beplankter Ständerbauweise erstellt und erhielten einen Lehmputz mit mineralischen Pigmenten. Die massiven Dielenböden wurden, wenn immer möglich, als sichtbare Deckenelemente weiterverwendet. Fehlstellen wurden unter Berücksichtigung von Statik, Brand- und Schallschutz mit 3-lagig verbauten, grossflächigen Fichtenplatten geschlossen, die ähnlich einem «Appenzellerboden» den Charakter eines massiven Flächentragwerks aufweisen.

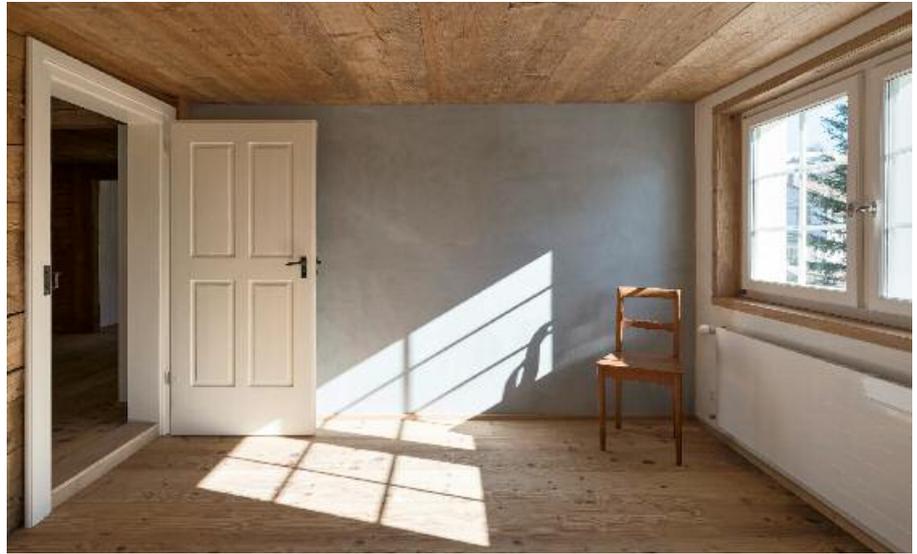
Zweites Obergeschoss. Die Raumstimmung resultiert aus den Holzkonstruktionen und den verputzten Oberflächen; die gestemmt Türen erinnern noch an längst verlorene Wandtäfer.

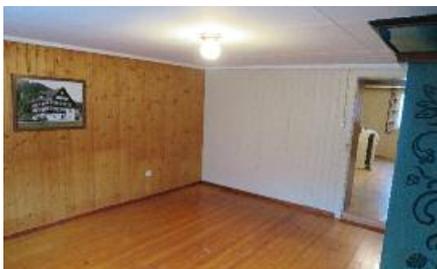
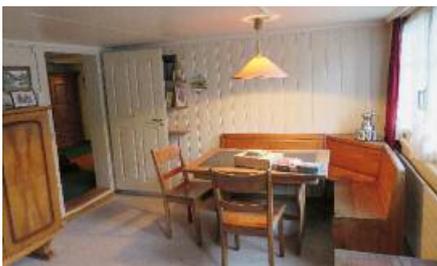
Die Räume der beiden Fotos rechts im verbauten Zustand vor der Renovation.

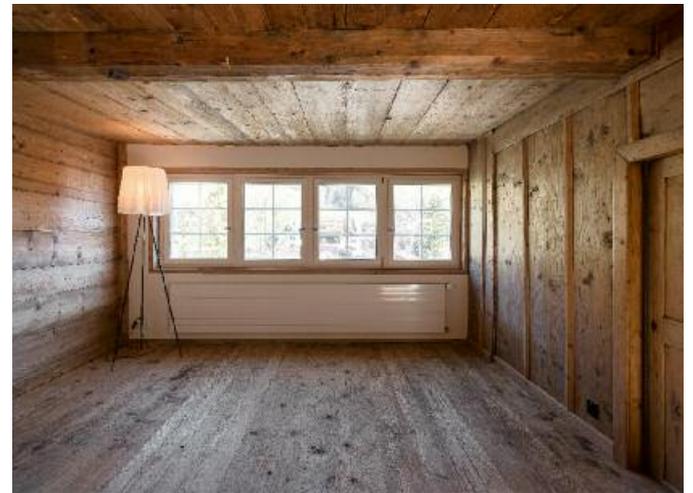
Zimmer im dritten Obergeschoss in seiner hölzernen Grundkonstruktion.

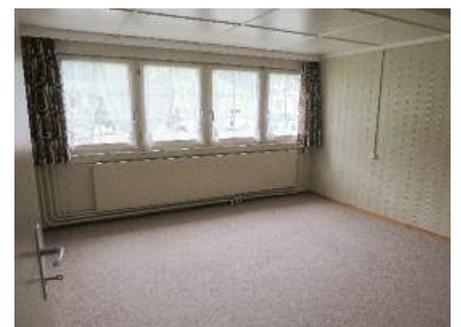
Dasselbe Zimmer vor der Renovation.

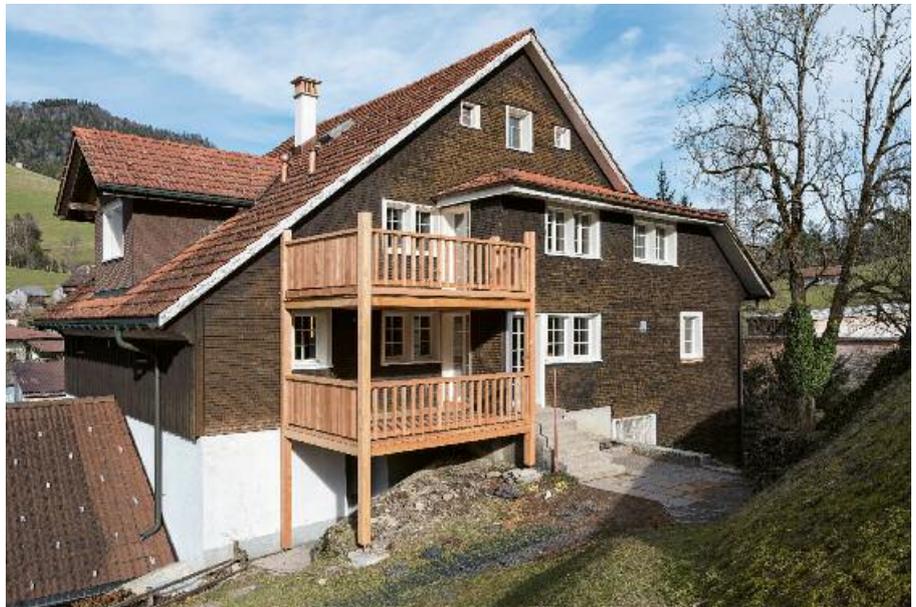
Anbauten haben eine lange Tradition in der ländlichen Baukultur. Das frische Holz wird sich bald farblich integrieren.

Zur Steigerung der Attraktivität wurden schliesslich noch grosszügige Aussenräume geschaffen. Ein selbsttragender Balkonturm aus unbehandelter Lärche steht einem historischen Anbau gleich an die hintere Fassade gelehnt. Zur historisch intim geschlossenen Wohnform gesellt sich so die heute gewünschte Öffnung zur Natur.

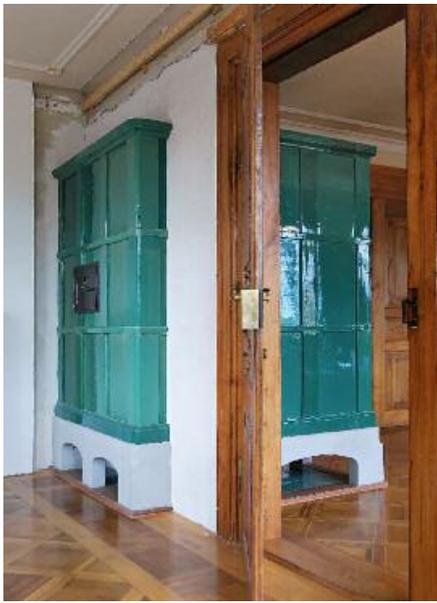
Der neu eingebaute historische Kachelofen wärmt Stube und Esszimmer im zweiten Obergeschoss.

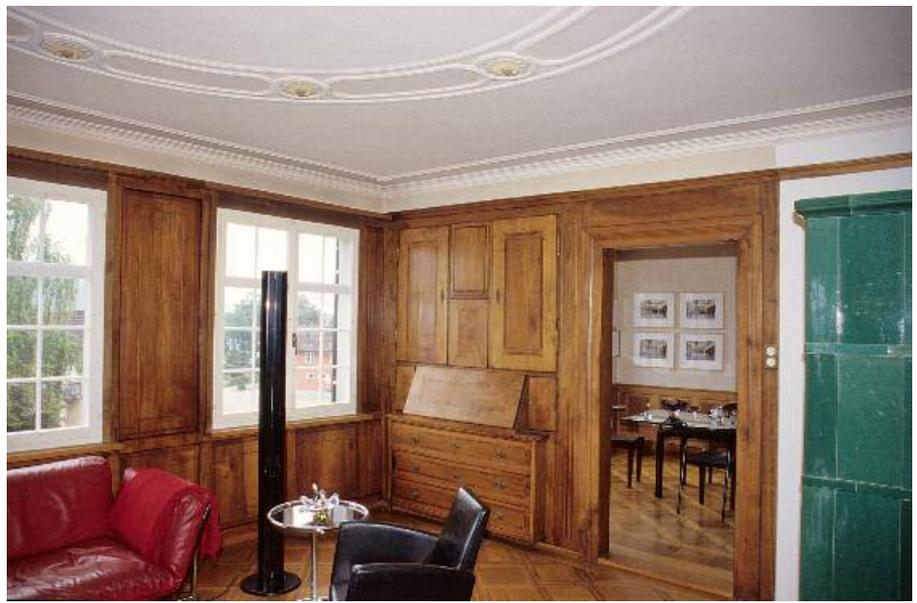
Die Stube im zweiten Obergeschoss mit den wertvollen Täfern und dem eingebauten Sekretär.

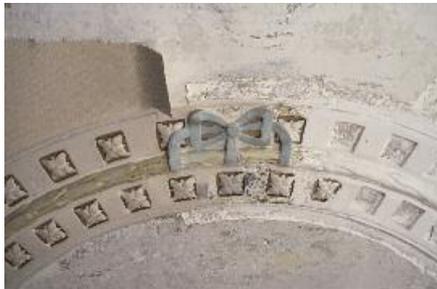
Restaurierung der Stuckdecke im Esszimmer.

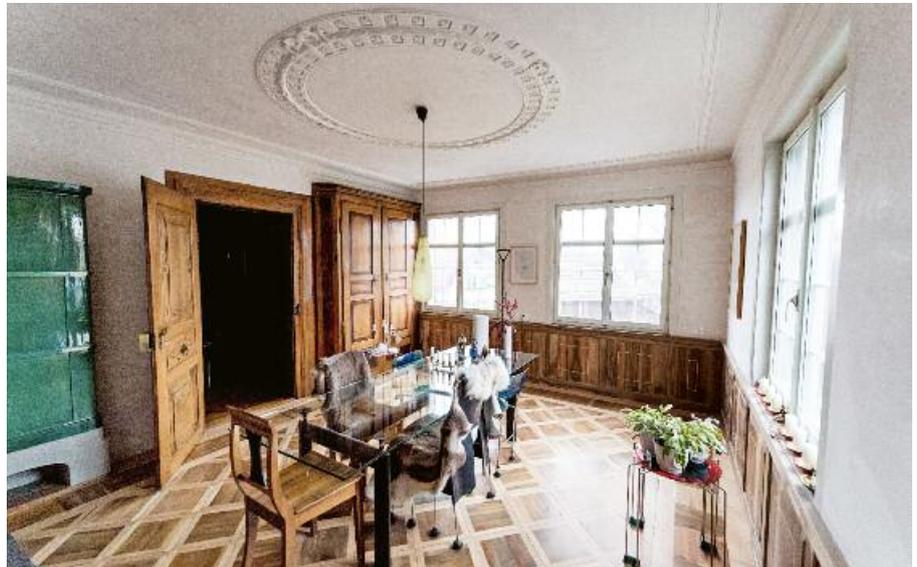
Das restaurierte Esszimmer. Der 19.-Jahrhundert-Parkett wurde Mitte des 20. Jahrhunderts eingebaut, das Knetäfer in der jetzigen Renovation neu erstellt. Tür, Wandschrank und Stuckdecke gehören zum originalen Baubestand.

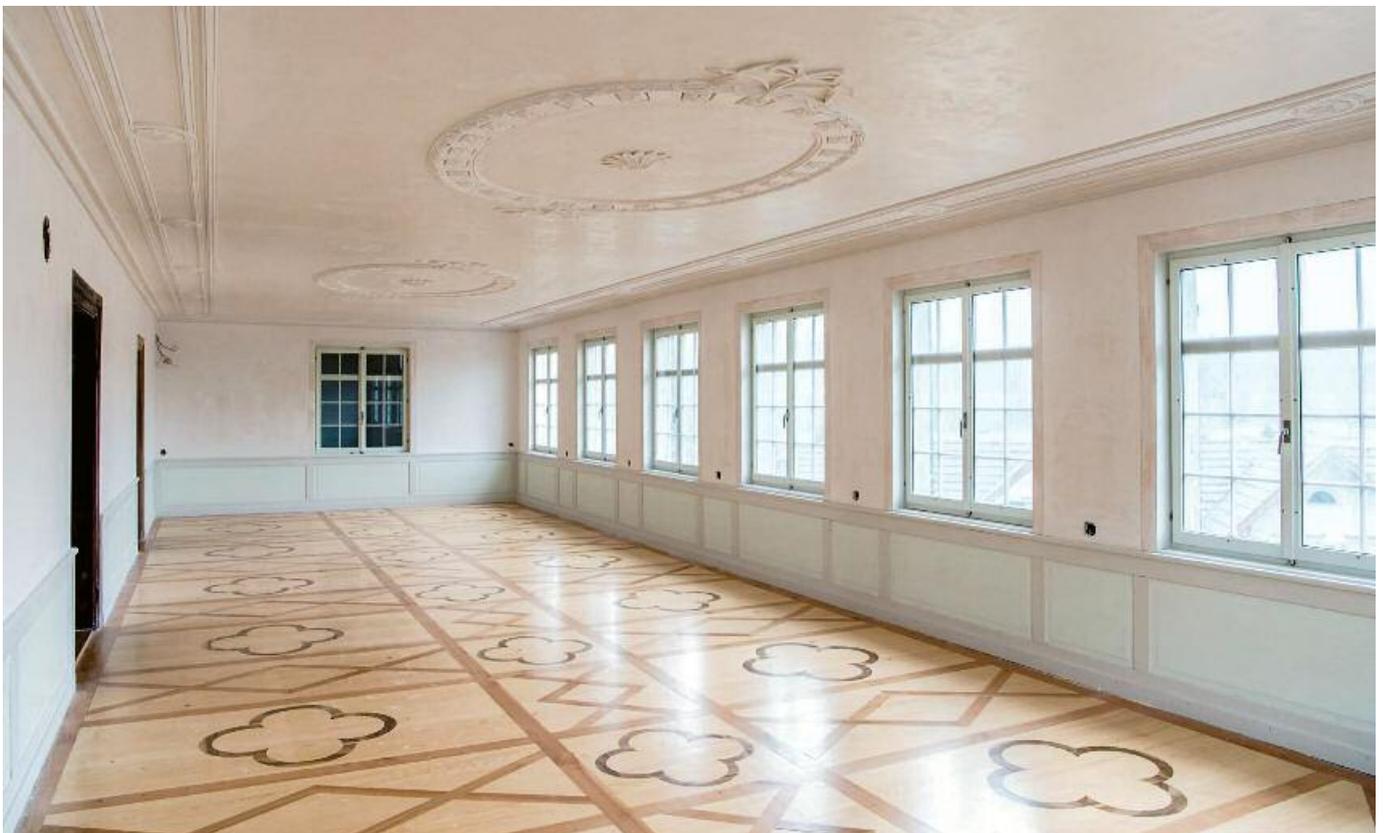
Der grosse Saal im dritten Obergeschoss mit der teils restaurierten, teils rekonstruierten Stuckdecke, einem neuen Kniestäfer und dem prächtigen neuen Parkettboden.

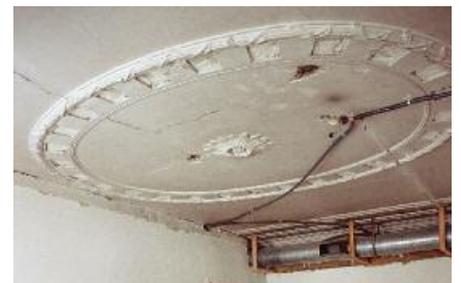
Von der Stuckdecke kam dieser stark beschädigte Rest zum Vorschein; hinten ein Rohr der Warmluftheizung.

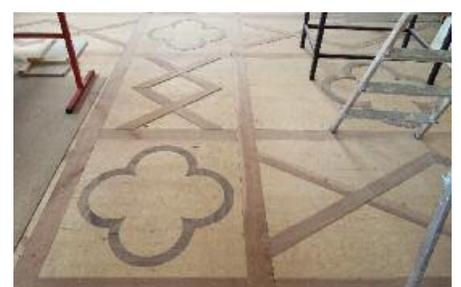
Der neue Parkettboden entsteht.

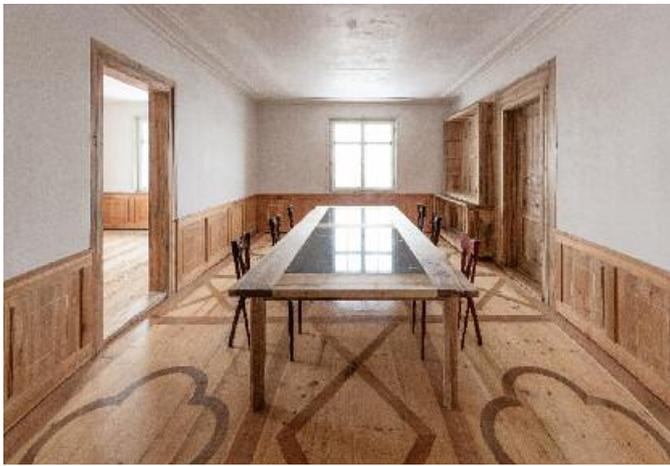
Das Parkett des Nebenraums diente dem Saal als Vorbild.

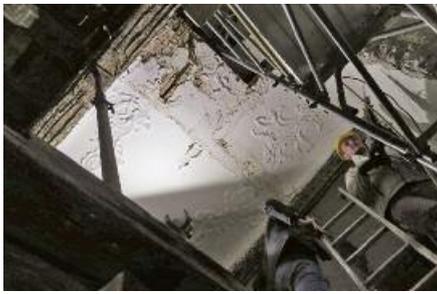
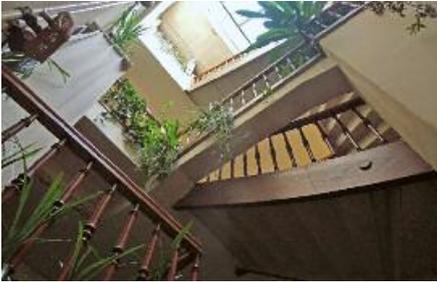
Blick in das alte Treppenhaus und auf den später entfernten Rest einer Stuckdecke im zweiten Obergeschoss.

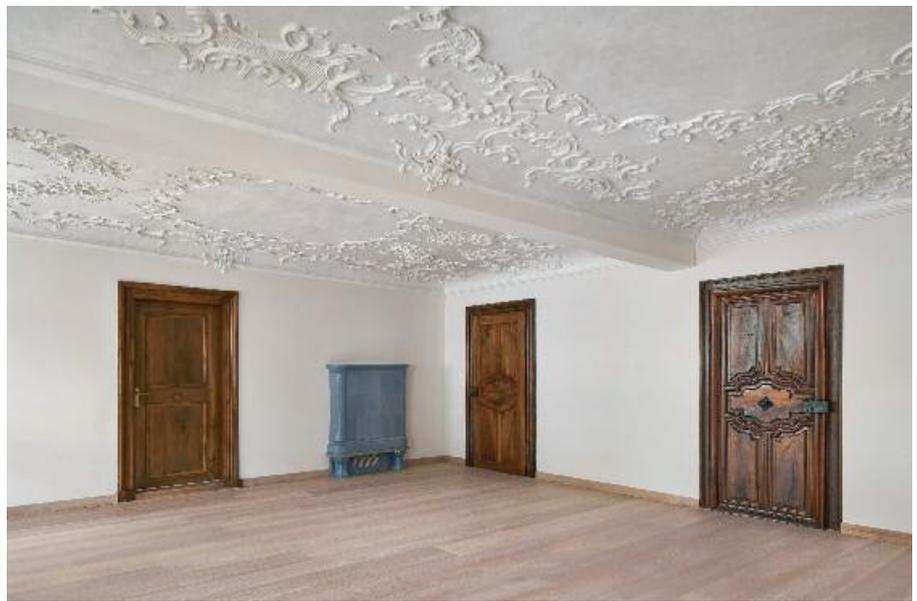
Die von ihren Farbschichten befreiten Stuckdecken in den beiden zusammengelegten Zimmern im zweiten Obergeschoss. Zum alten Raumklima gehören noch die restaurierten Nussbaumtüren und die Kachelofenwand aus dem Nebenzimmer, nicht erhalten ist der Tafelparkett des 19. Jahrhunderts.

verhältnismässig. Die beiden reichsten Stuckdecken sind die in den beiden Zimmern zum Hauptplatz, leider hatten auch sie durch vielfaches Überstreichen ihre Konturen und damit ihre Frische eingebüsst. Dank eines während der Renovation entstandenen Wasserschadens führte eine zuerst nur partiell gedachte Restaurierung schliesslich zu einer Gesamtrestaurierung mit Entfernung von jüngeren Farbschichten. Die beiden Prunkstücke haben durch die aufwendige Arbeit sehr gewonnen und kommen wieder in ihrer ganzen Pracht zu Geltung – aufgrund der Entfernung der Trennwand zwischen den beiden Zimmern nun sogar gemeinsam ...

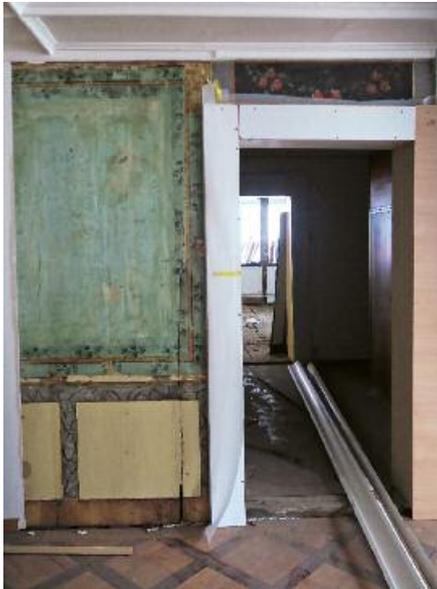
Die Stube zur Kluggasse im ersten Obergeschoss hatte einmal bemalte Tapeten und Supraporten, diese sind hinter neuen Verkleidungen bewahrt.

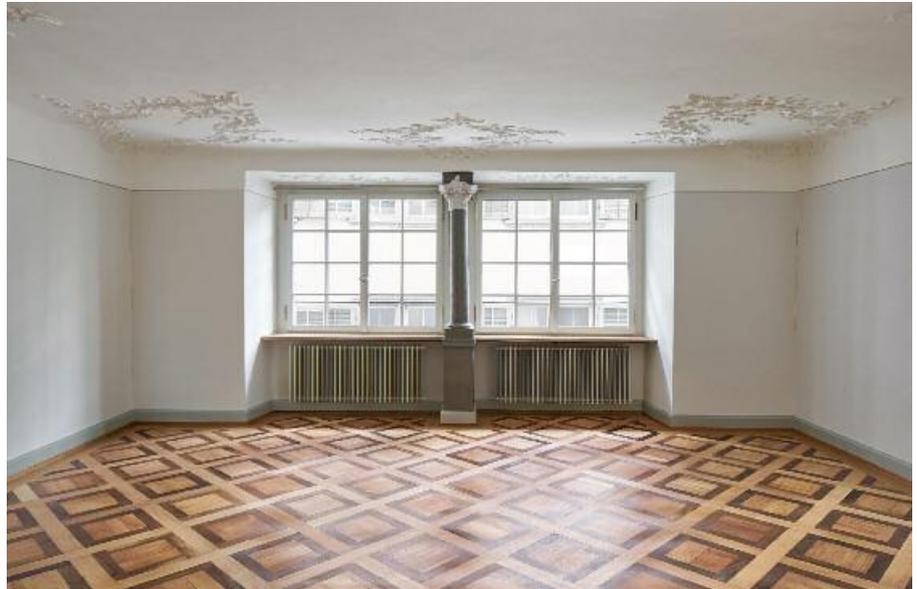
In der von späteren Trennwänden befreiten Stube im zweiten Obergeschoss zur Kluggasse ergänzen sich Parkett und Stuckdecke wieder aufs Schönste.

Das zweite Obergeschoss ist das Stockwerk des Rokokostucks. Zwei Zimmer gegen den Hauptplatz, deren Vorräume und eine Stube gegen die Kluggasse waren damit geziert. Allerdings befanden sich die Stuckdecken in unterschiedlichem Zustand. Die Stube gegen die Kluggasse war im 20. Jahrhundert unterteilt worden, wobei auch ein Eckmedaillon verloren ging. Im wiederhergestellten Raum mit dem historischen Parkett und der restaurierten Stuckdecke fällt das gar nicht gross auf. In den Vorräumen der beiden Zimmer zum Hauptplatz war die Abmachung, unter die anderthalb vorhandenen Stuckdecken eine neue Decke abzuhängen, sodass der stark überstrichene Stuck ohne aufwendige Restaurierung bewahrt würde und dennoch eine neue Raumaufteilung des Vorbereichsmöglich wäre. Die noch vollständig erhaltene Decke wurde dann aber bei den Abbrucharbeiten zerstört. Unter diesen Umständen schien dann die Erhaltung der verbliebenen halben Vorraum-Stuckdecke auch nicht mehr

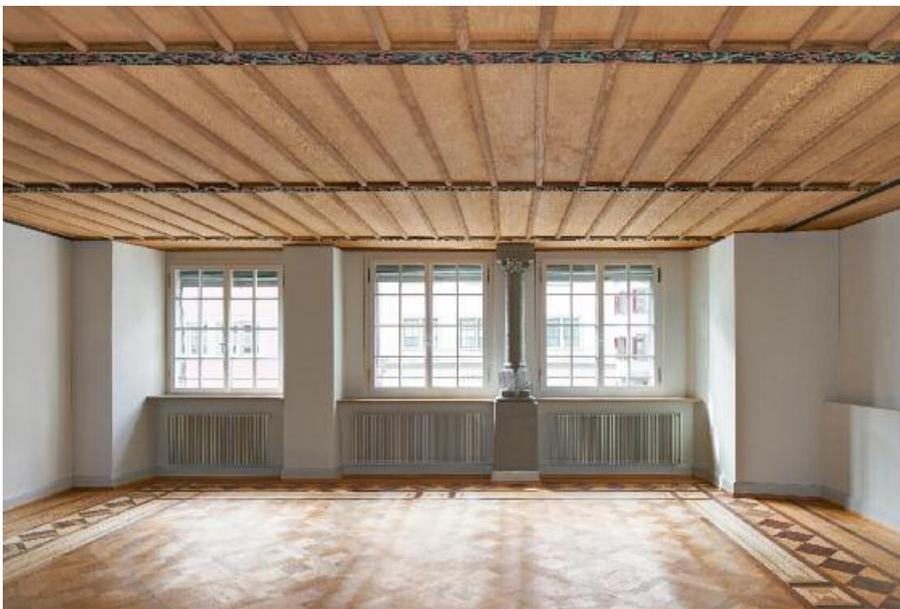
Die grosszügige Stube im ersten Obergeschoss mit Parkett aus der Zeit um 1800, einer Renaissance-Fenstersäule und der aufwendig rekonstruierten Decke mit den gotischen Flachschnitzereien.

In den Obergeschossen ist dieses Verhältnis erfreulicher. Zwar sind die Spuren des 19. Jahrhunderts verschwunden und die Felderdecke des 18. Jahrhunderts im Südteil des ersten Obergeschosses wurde rekonstruiert. Dafür hat die seltene gotische Flachschnitzerei in der Stube eine grosse Aufwertung erfahren. Der Raum, und damit auch die Decke, waren unterteilt gewesen. Es stellte sich auch heraus, dass gotisch nur noch die vier Bänder mit den Flachschnitzereien waren, eingefügt in eine maschinell gesägte Leistendecke und partiell überstrichen. Die grosse Stube wurde von den Einbauten befreit, der Parkett von ca. 1800 neu verlegt und der Fayenceofen neu aufgesetzt. Ausgehend von den Spuren für Querleisten an den vier geschnitzten Bändern wurde eine stimmige Rekonstruktion gewagt, in der diese wieder optimal wirken.

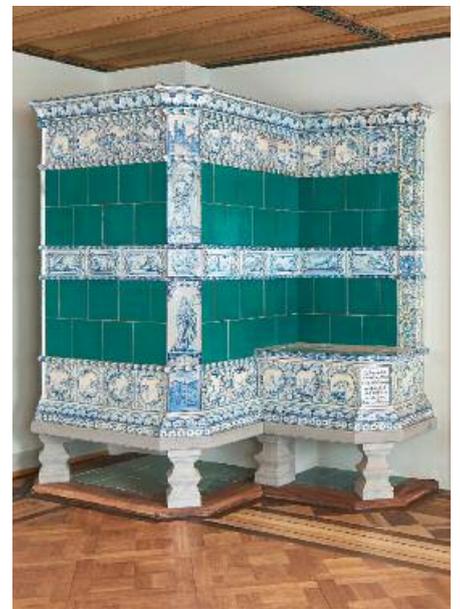
Der Fayenceofen wurde 1917 aus zwei Öfen zusammengesetzt, der eine von 1738, der andere signiert Johannes Ruostaller Lachen 1740.

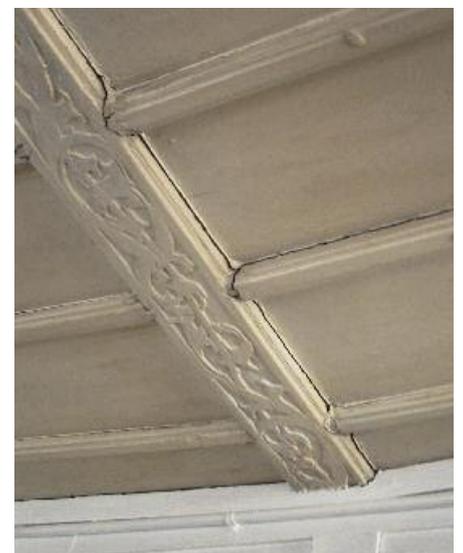
Im abgetrennten Nebenraum der Stube war die gotische Flachschnitzerei dick überstrichen.

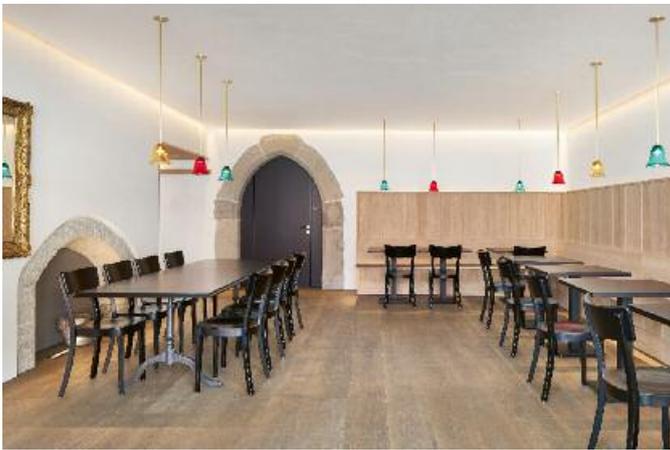
Im Café erinnern die beiden gotischen Bögen an vermutlich nacheinander eingerichtete Kellerabgänge.

Im Erdgeschoss waren durch die stete Erweiterung der Ladenfläche im 20. Jahrhundert nur noch Bruchstücke der ehemaligen Mauern vorhanden, insbesondere aber zwei gotische Portale. Letztere sind zwar weiterhin an ihrem Ort, das eine allerdings wurde abgetragen und in einer neuen Mauer wieder versetzt. Ungern verabschiedete sich die Denkmalpflege von den Deckenbalken von 1425 – sie stimmte der Entfernung aber zu, angesichts des Missverhältnisses von Rettungsaufwand und den dann übrigbleibenden, attrappenhaften Resten unter der neuen Betondecke.

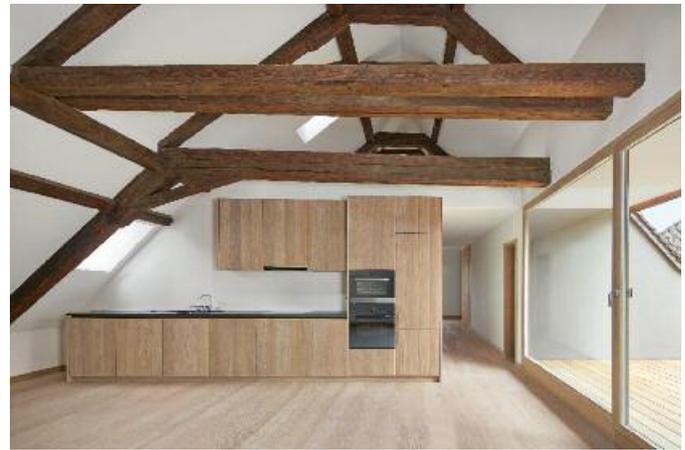
Moderne Dachwohnung unter altem Gebälk.

Im dritten Obergeschoss war keine historische Ausstattung vorhanden. Im Dach konnte relativ einfach eine Wohnung eingerichtet werden, ohne die Dachkonstruktion anzutasten und ohne zusätzliche Öffnungen. Dies ging dank der bestehenden Lukarnen, einer Aufzugsöffnung, die verglast werden konnte, und eines bereits vorhandenen Dacheinschnitts, der leicht vergrössert werden konnte, da er – zum Nachbarhaus gehend – nicht einsehbar ist. Bedauerlich ist, dass die bestehenden Dachziegel nicht beibehalten wurden – die neue Ziegel-eindeckung wird noch einige Zeit lang zu steril wirken.

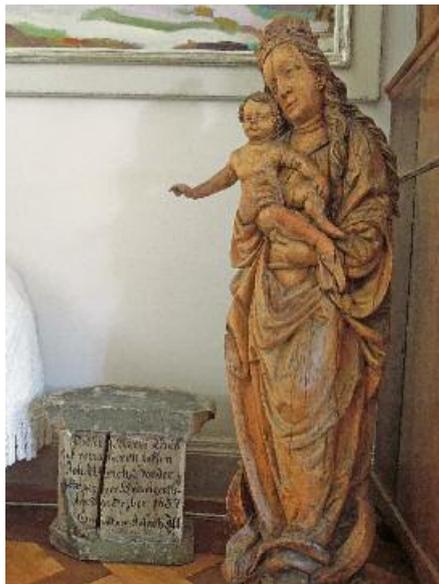
Die Originalstatue der Madonna von der Haus-
ecke, wohl Anfang 17. Jahrhundert, befindet
sich heute im Stadtmuseum. Für die Nische an
der Fassade wurde eine witterungsbeständige
Kopie geschaffen.

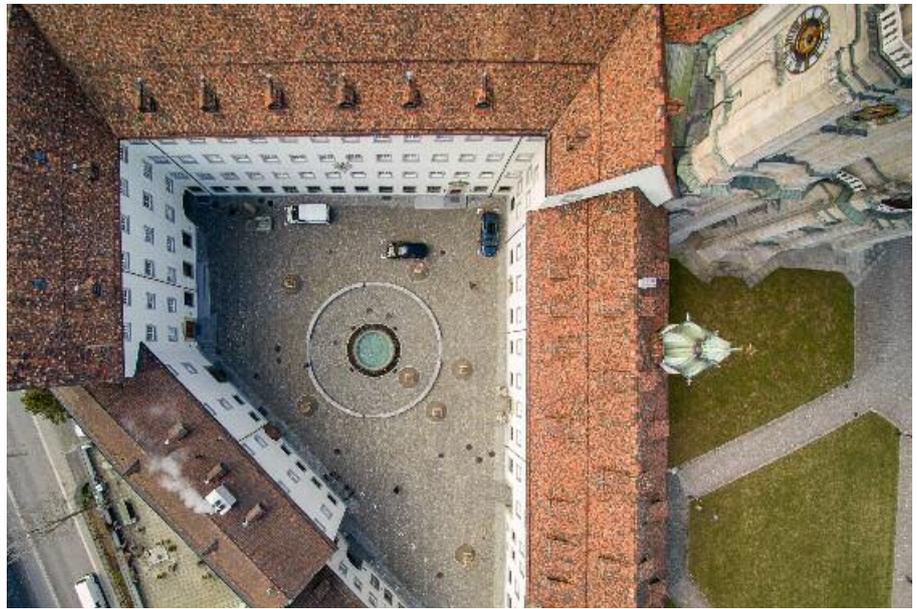
Der Blick von oben lässt die spielerische Geometrie erkennen.

Im aktuellen Projekt von Martin Klauser wurde der ganze Hof von Fassade zu Fassade mit einer Natursteinpflasterung versehen. Dabei wurde auf die Friesplatten verzichtet und die alten, kleinformigen Hartsandsteine ergänzt durch neue aus dem Bruch Guber in Alpnach. Die Pflasterung sollte als einheitlicher Teppich wirken und den interessanten, durch die Fassaden definierten Raum nicht unnötig gliedern.

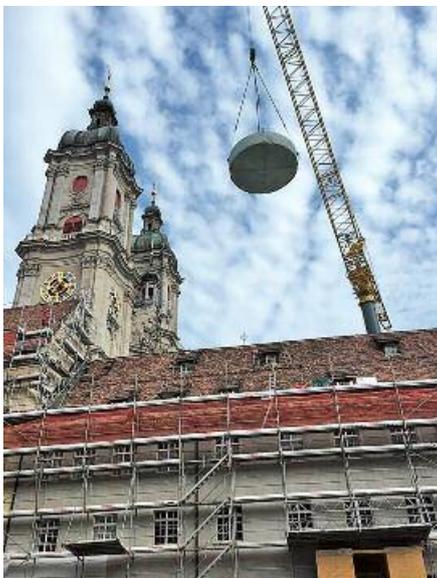
Der neue Brunnen schwebt an seinen Standort. Foto: Bistum St.Gallen, Sabine Rüthemann.

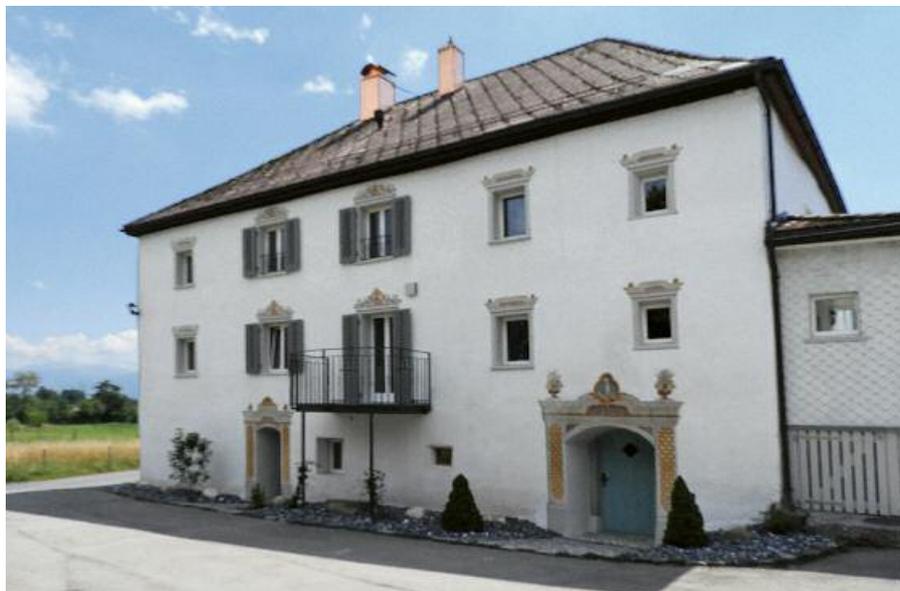
Die Nordwestfassade hat einen dezenten neuen Balkon erhalten.

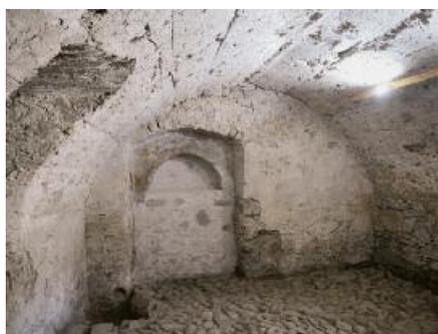
Der renovierte Gewölbekeller mit dem alten Katzenbuckelpflaster.

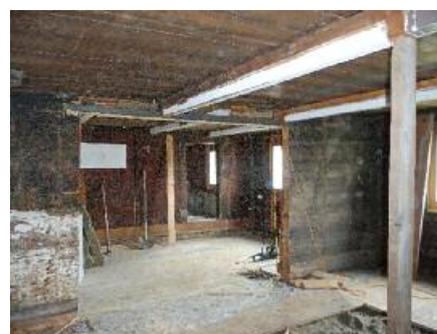
Während der Renovation kam ein wahres Puzzle von Bauteilen und Bauphasen zum Vorschein. Foto: Kantonale Denkmalpflege.

Was viel Zeit, ebenso viel Geduld und ein umsichtiger und verständnisvoller Bauherr erreichen können, hat dieser Umbau in Salez aufgezeigt. Nachdem an einem ersten Augenschein keine historischen Oberflächen sichtbar waren und es schien, dass bereits vieles zerstört war, kamen dann während der Renovation unterschiedlichste historische Konstruktionen zum Vorschein. Besondere Aufmerksamkeit erregte eine wiederverwendete gotische Bohlenständerkonstruktion, auf deren Innenwand das Malereifragment eines Reisläufers aus dem 15. Jahrhundert zutage trat.

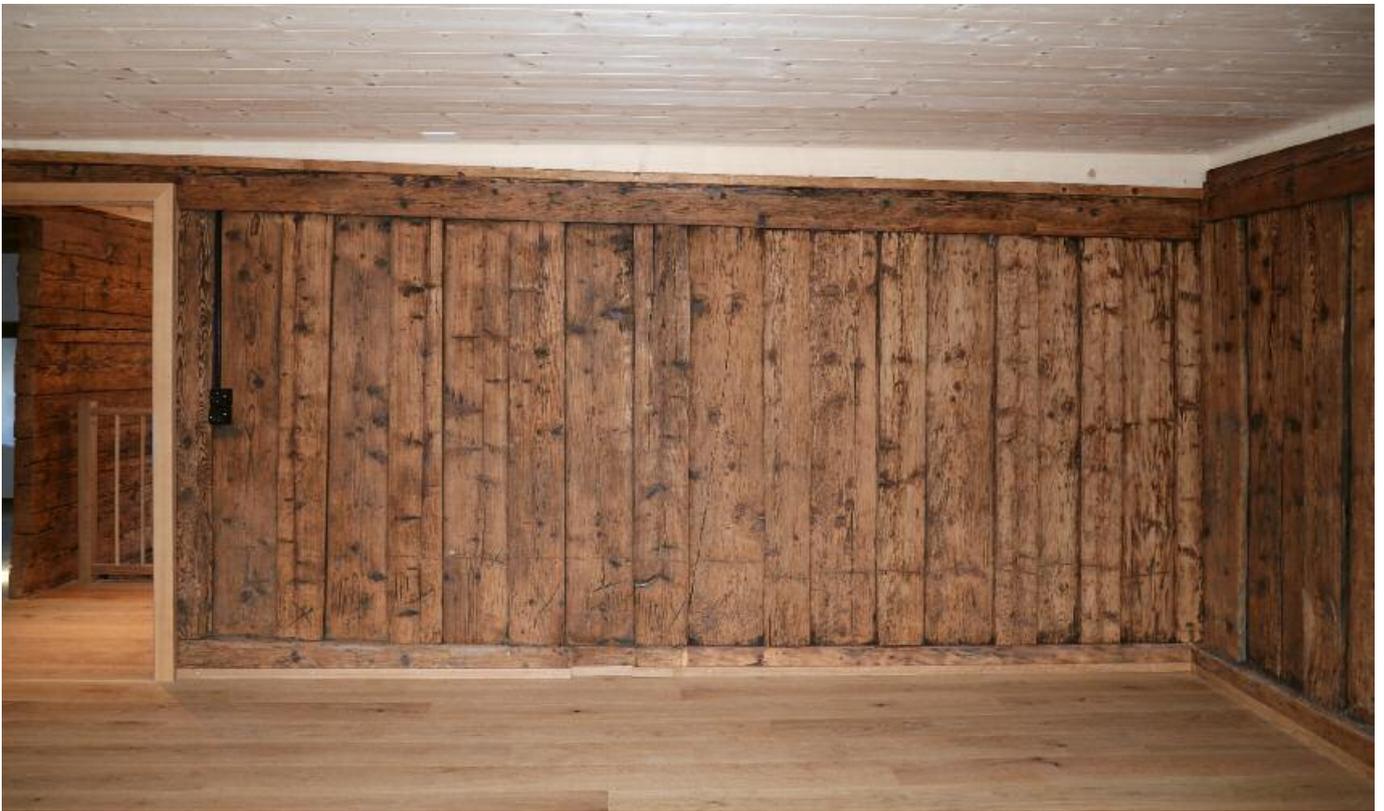
Der renovierte Bohlenständerraum mit der Stabwand.

kamen eine gotische Stabwand mit historischer Nummerierung und eine Türe mit Kielbogen zum Vorschein. Besonders interessant erscheint der eingeschossige Bohlenständerbau mit den massiven Eckpfosten im ersten Obergeschoss. Auf einer Innenwand dieser Bohlenständerkonstruktion trat ein Malereifragment eines Mannes in Reisläufertracht zutage. Es dürfte in der zweiten Hälfte des 15. Jahrhunderts entstanden sein.

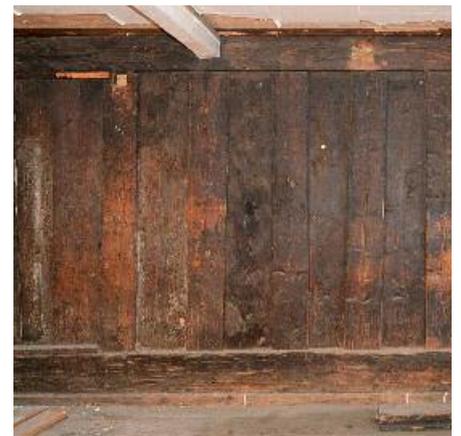
Die frisch entdeckte Stabwand mit Nummerierung. Foto: Kunstdenkmälerinventarisierung/ Carolin Krumm.

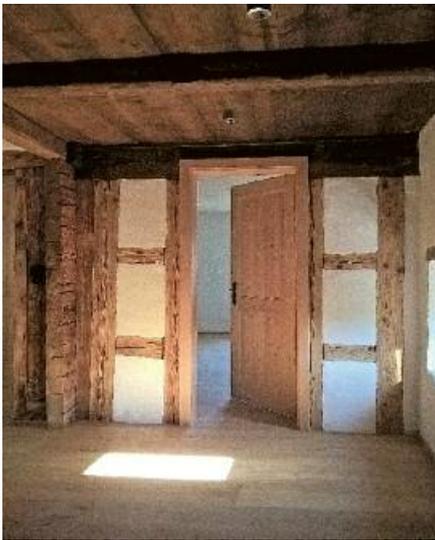
Korridor im zweiten Obergeschoss mit renovierter Fachwerkwand.

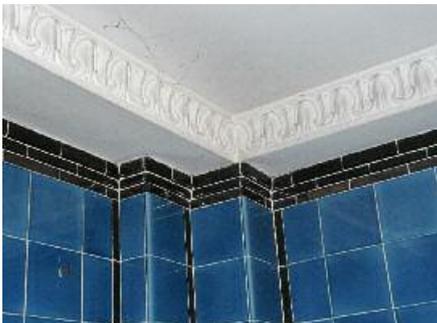
Die blauen Keramikfliesen im Entree verschwanden hinter einer Vorsatzwand.

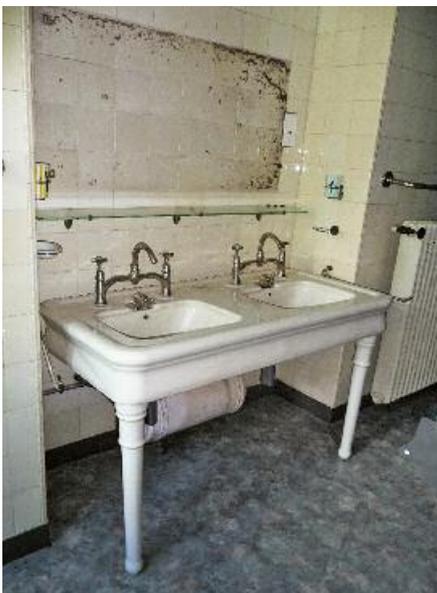
Badezimmer aus der Bauzeit vor der Renovation.

Die ursprünglichen Fenster wurden ertüchtigt und blieben so als wertvoller Teil des historischen Interieurs erhalten. Die Küche wurde, den heutigen Bedürfnissen entsprechend, gegen Süden verlegt, wo sie nun einen neuen Lebensmittelpunkt bildet. Die Bäder wurden aufgrund ihrer Gebrauchsspuren vollständig erneuert. Auch die Gebäudehülle musste umfassend saniert werden. Der durchfeuchtete Putz wurde abgeschlagen und durch einen neuen, mineralischen Putz ersetzt. Die Terrasse wurde abgedichtet und die beschädigten Natursteine geflickt und frisch verfugt. Als Nächstes gilt es, die umliegende Wiese in einen parkähnlichen Garten zurückzuführen. Zudem besteht der Wunsch nach einer Garage, ist doch das ursprüngliche Kutschenhaus längst zu einem eigenständigen Wohnhaus umgebaut worden.

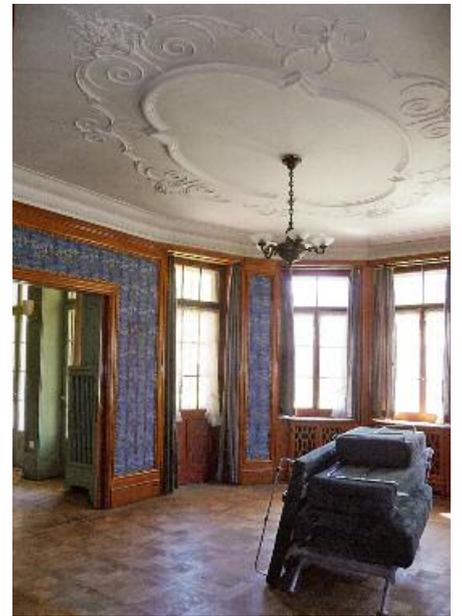
Die Stuckdecke des Speisezimmers vor der Renovation.

floralen Tapeten im Esszimmer scheinen der Vorliebe der Bauherrschaft geschuldet. Edelhölzer, Holzmaserierungen und Anstriche in Elfenbein und Achatgrau entsprachen der Mode der Bauzeit. Die Wohnräume im Erdgeschoss hatten ursprünglich alle eine Stuckdecke, zumeist allerdings nur mit angezogener Hohlkehle im Übergang zur Wand und einfachem Stuckprofil an der Decke. Hervorzuheben sind die Stuckdecke mit Deckenspiegel und floralen Elementen im Speisezimmer und eine Stuck-Kassettendecke im Südostzimmer. Die Decke des Wohnzimmers war leider zerstört. Mit einem passenden Ersatz konnte die Raumausstattung wieder überzeugend vervollständigt werden. Die Böden der Wohnräume haben je nach Funktion einfachere oder aufwendigere Parkettböden.

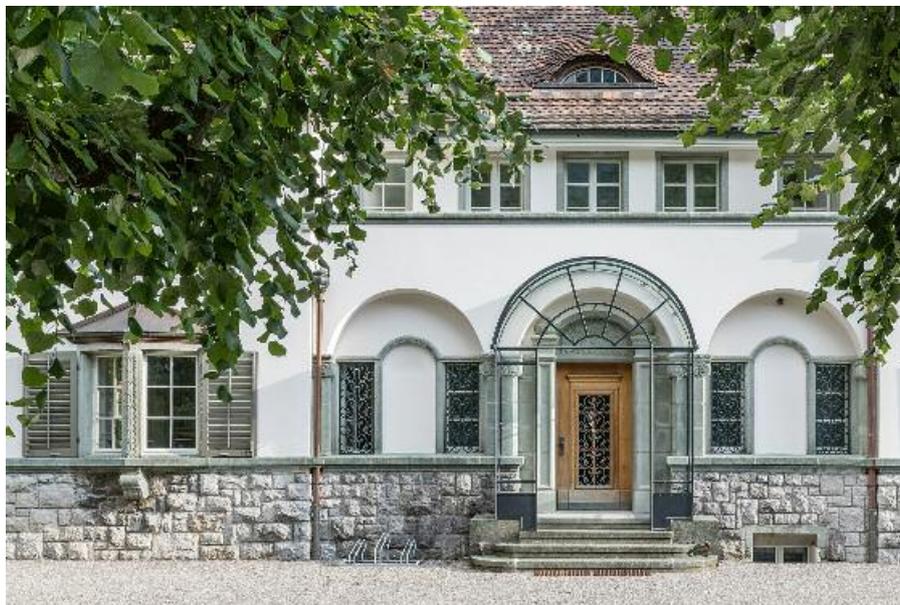
Die Eingangsfassade mit dem filigranen historischen Windfang lebt von den unterschiedlichen Steinen und Putzstrukturen.

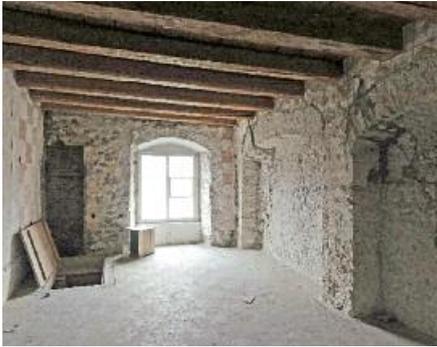
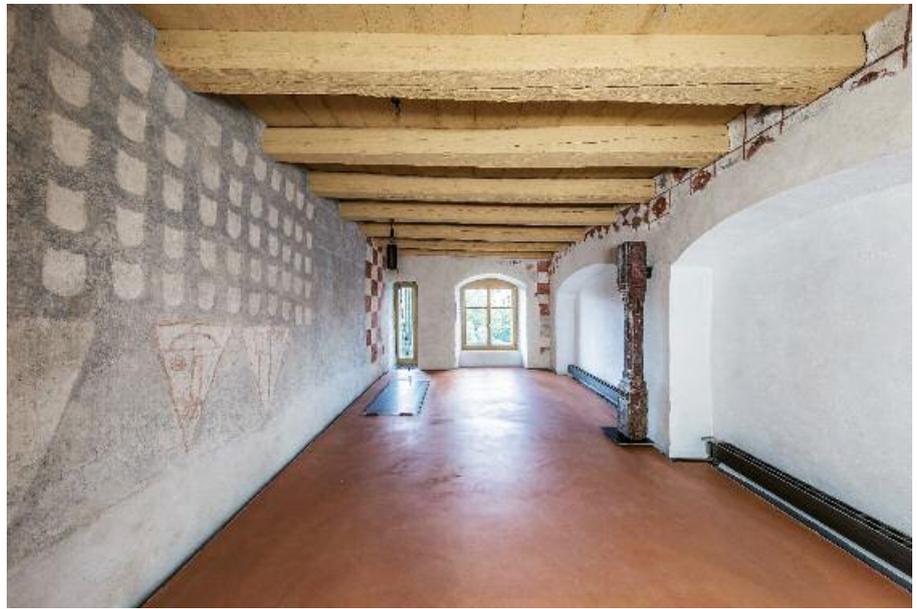
Der Repräsentationsraum im erweiterten Kernbau aus dem 14. Jahrhundert, vor und nach der Renovation.

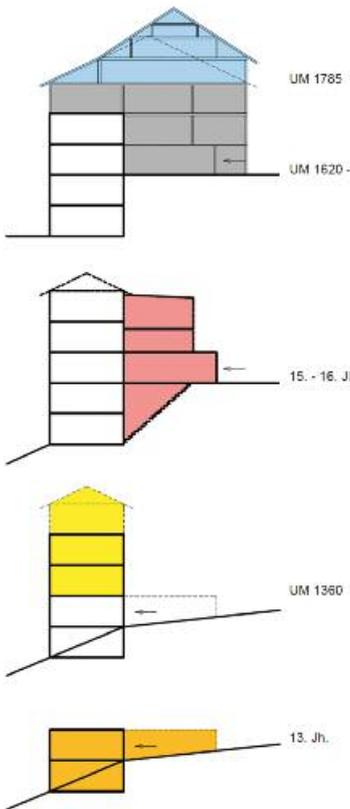
Das Schema der Bauabfolge zeigt die Entwicklung des Altstadthauses aus einem gemauerten Kernbau. Zeichnung Josef Leo Benz aufgrund Skizze IGA Zürich.

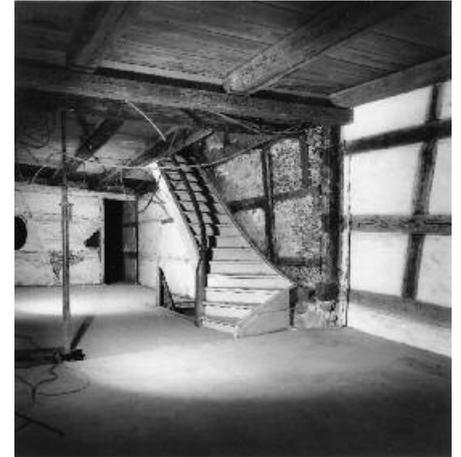
Blick in das zweite Obergeschoss während der Bauforschung. Foto: IGA Zürich 1992.

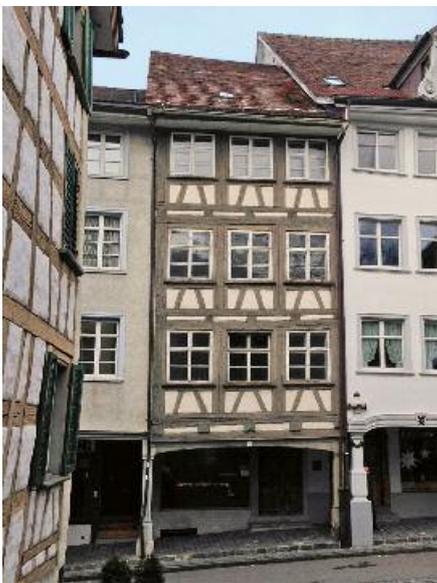
Die Gassenfassade vor dem Umbau. Das Fachwerk war ursprünglich nicht sichtbar und wurde bei der aktuellen Renovation wieder mit einer schützenden Verputzschicht versehen.

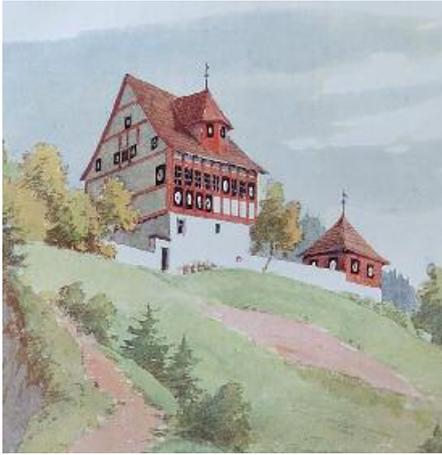
Das Aquarell von Samuel Schlatter ist einer Zeichnung aus dem 18. Jh. nachempfunden und zeigt das Hochrütiner Bürgli, oder auch Rote Haus genannt, mit einem gemauerten Sockel- und Erdgeschoss sowie einem Sichertriegel in den Wohngeschossen. Die bauarchäologischen Befunde zeigen indes, dass dieser nur als Scheinriegel aufgesetzt war.

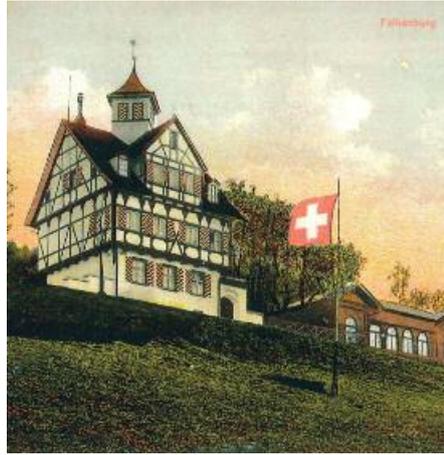
Seit 1860 wird die Falkenburg als Wirtschaft betrieben, in diese Zeit fallen nachweislich grössere Umbauten, die Veränderung der Fassaden mit einer biedermeierlichen Einzelbefensterung und der Turmaufbau. Auf der Darstellung von 1908 ist rechts die 1888 erstellte Trinkhalle zu erkennen.

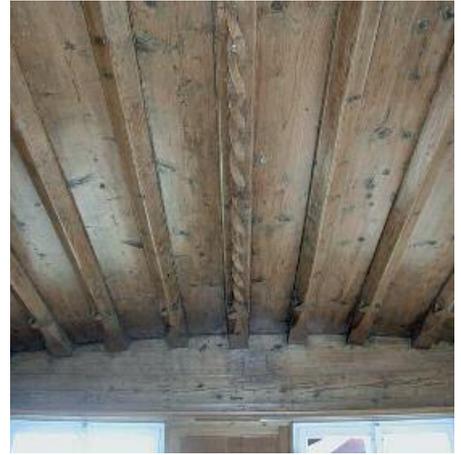
Gewölbte spätgotische Bohlenbalkendecke, wohl aus der Bauzeit von 1497, ist auch nach dem Brand, abgesehen von einigen Russablagerungen, gut erhalten geblieben.

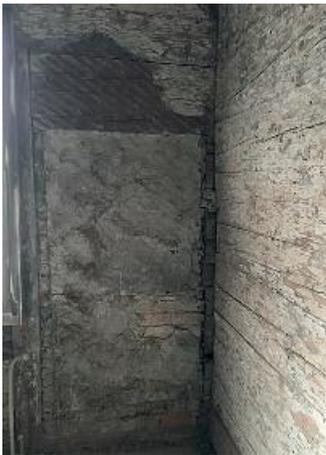
Zugemauerte Türöffnung in der Südfassade. Dabei ist ein deutlicher Abdruck einer Supraporte zu erkennen, welche auf eine bedeutende Türe, eventuell den ursprünglichen Haupteingang, hinweist.

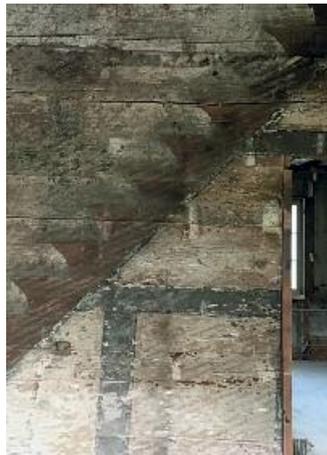
Neben dem Abdruck einer Blockstufentreppe aus der Bauzeit ist auch ein auf die Strickwände aufgemaltes, grau gefasstes Riegelwerk aus der Barockzeit zu erkennen. Die anschliessende Türöffnung ist eindeutig später eingefügt worden.
