Jahresbericht 2018

Denkmalpflege des Kantons St.Gallen
Denkmalpflege der Stadt St.Gallen

Fokus: Farbe

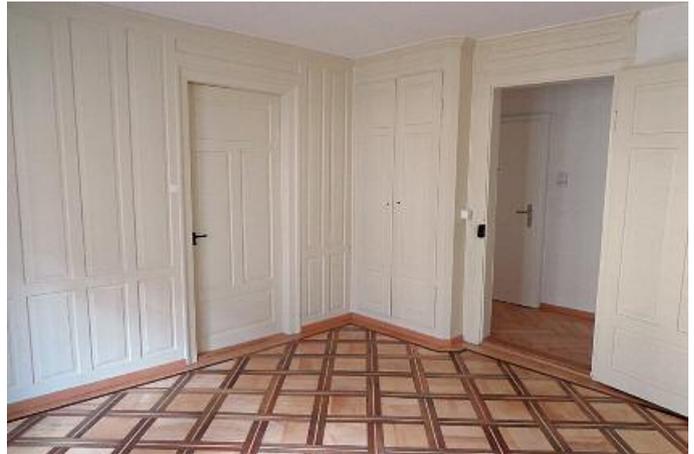
Typisches Wohnzimmer einer Wohnung mit aufgefrischem Parkett und Wandtäfer, originalen Zimmertüren und Wandschrank. Lediglich die früher wohl einmal vorhandene Stuckdecke war in diesem Raum bereits vor der Renovation nicht mehr erhalten.

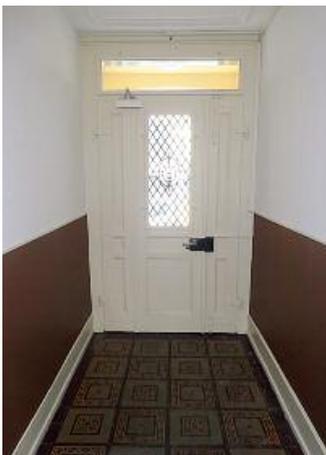
Eingangsbereich zur Rosenbergstrasse mit originaler Haustüre, Stuckrahmendecke und Fliesenboden.

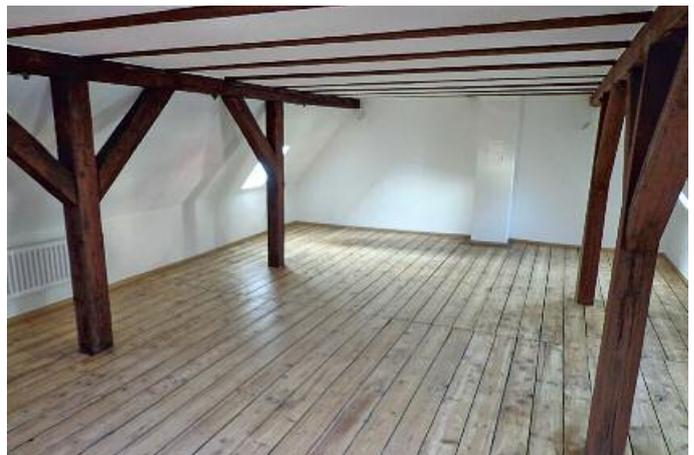
Das zweite Dachgeschoss blieb frei von Einbauten – so blieb einerseits die Grosszügigkeit des geräumigen Dachraumes erhalten, andererseits das Zimmermannshandwerk des 19. Jahrhunderts sicht- und erfahrbar.

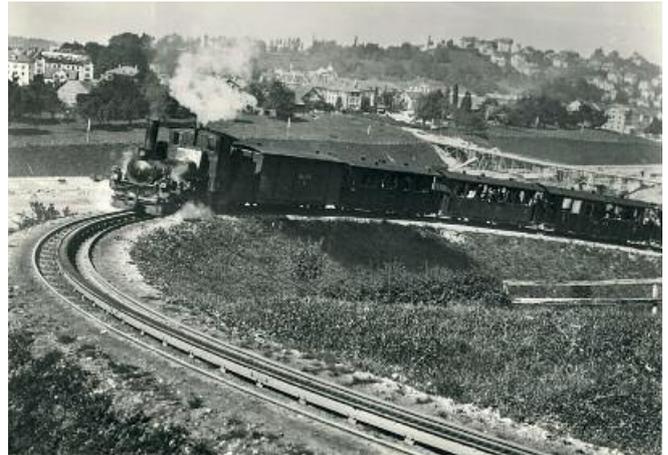
Appenzeller Strassenbahn im Ruckhalde-Rack um 1901. Vorgespannt ist eine der vier Dampflok des Typs HG 2/3, die als erste Vierzylinder-Verbundlokomotiven ebenfalls eine Weltneuheit darstellten. Die Elektrifizierung der Strecke erfolgte 1931.

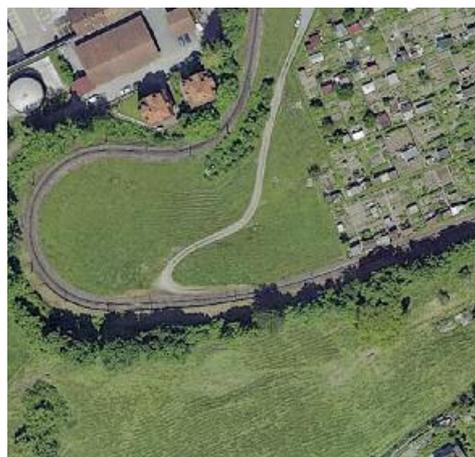
1980/81 wurde der letzte verbliebene Zahnstangenabschnitt saniert und die Linienführung leicht geändert, wobei sich die Steigung auf 100 ‰ vergrösserte. Dabei ersetzte man die Zahnstangen teilweise durch das System Strub/Von Roll.

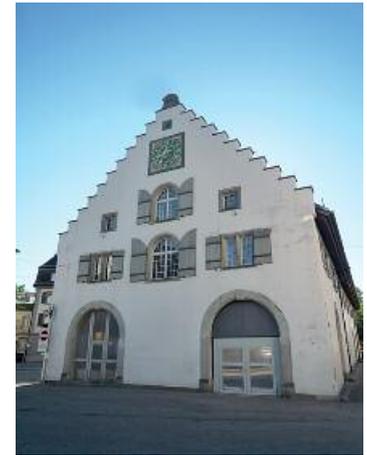
Auch nach der sanften Sanierung 2018 bleiben die provisorischen Tore im Erdgeschoss ein Ärgernis und stören das Erscheinungsbild.

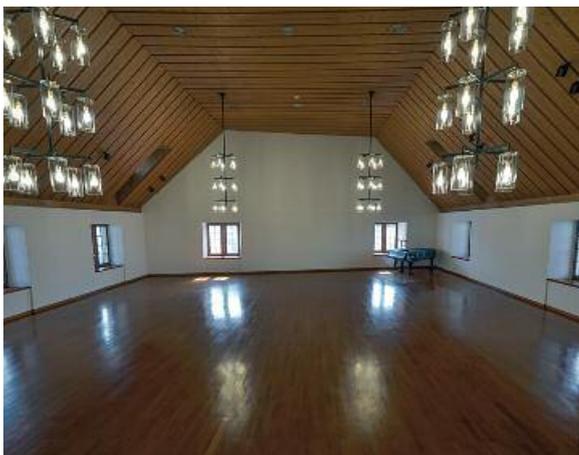
In den Sälen wurden grössere Setzungsrisse verpresst, die Wände gestrichen, das Holzwerk ausgebessert und die Leuchtmittel durch LED-Leuchten ersetzt.

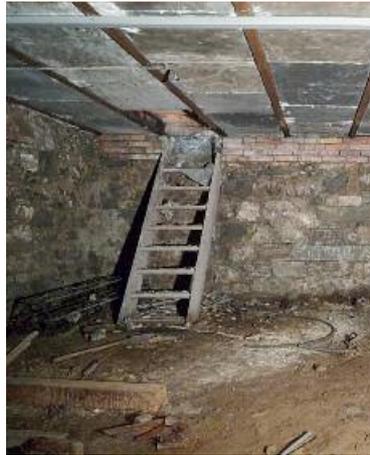
Unterkellerung des Verkaufsraums, gut zu erkennen die 1926 eingezogene Hourdisdecke mit Eisen-Trägern.

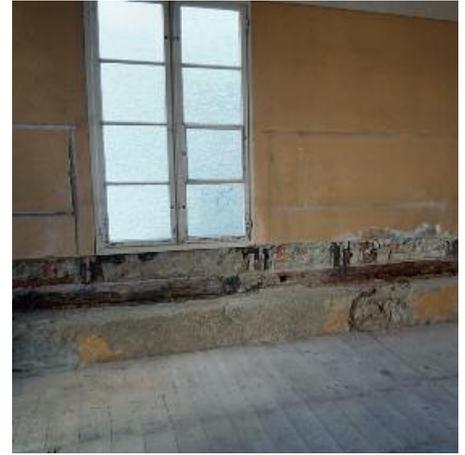
Das Gebäude ist über einem massiven Kellergemäuer aus Bruchsteinen in einer Pfosten-Riegelkonstruktion erstellt. Problemzone bildet die Holzschwelle, welche direkt auf dem Bruchsteinmauerwerk liegt und nicht vor aufsteigender Feuchtigkeit geschützt ist.

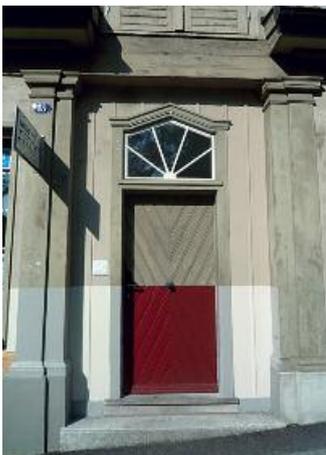
Ein klares Farbkonzept aufgrund des Bestandes oder des Befundes ist selten. Zur Entscheidungsfindung ist darum eine Bemusterung meist zielführend.

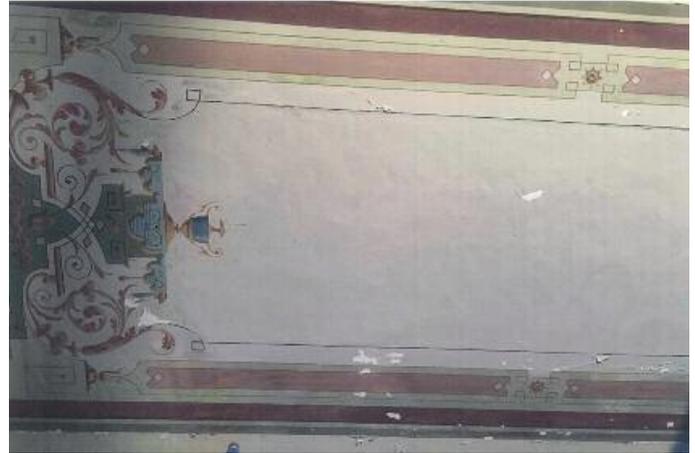
Schadensbild vor der Restaurierung. Insbesondere an den Rändern der Malereien waren die Schäden gross, aber auch an den figürlichen Partien fanden sich Beschädigungen.

Die Farbe der Dekorationsmalerei blätterte an verschiedenen Stellen ab, weshalb eine Restaurierung nötig wurde. Nach einer Trockenreinigung der Decke entfernten die Restauratoren abgeplatzte Farbe, schliffen den Untergrund leicht an und retuschierten die beschädigten Stellen anschliessend. Die Restaurierung der Deckenmalerei zeigt, dass selbst kleinere Arbeiten an einem Baudenkmal höchste Sorgfalt verdienen und für den authentischen Erhalt eines historischen Gebäudes von grosser Bedeutung sind.

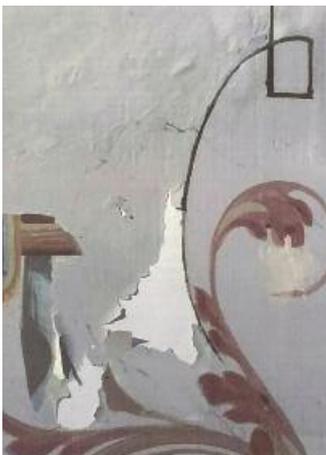
Teils löste sich die Farbe vom Untergrund, teils war sie bereits abgeblättert.

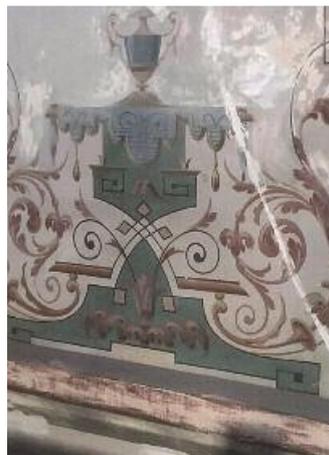
Zustand nach dem Entfernen der losen Farbe und dem Anschleifen des Untergrunds, vor dem Retuschieren.

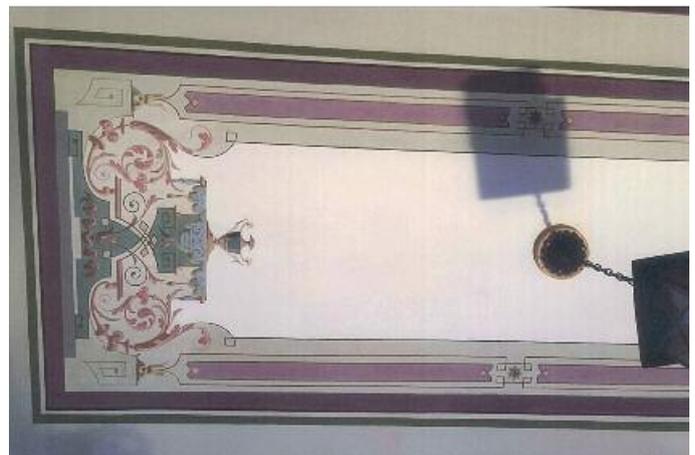
Zustand nach der gelungenen Restaurierung, die Retuschen sind kaum sichtbar.

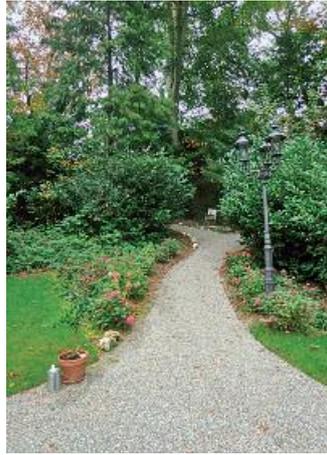
Verschlungene Pfade führen durch den Garten zu verschiedenen, auch versteckten Verweilorten und ganz am Ende zum Waschhaus.

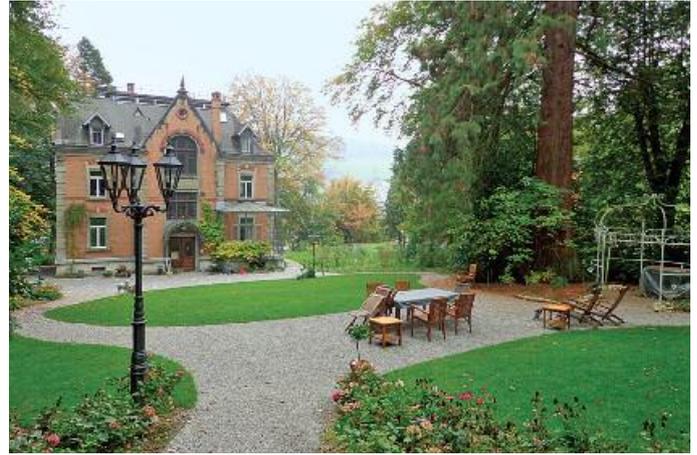
Die Gartenfassade des Hauses nach Nordwesten und die nach ursprünglichem Konzept wieder angelegten Kieswege und Rasenflächen: die denkmalpflegerischen Ziele im Einklang mit einer hohen Aufenthaltsqualität.

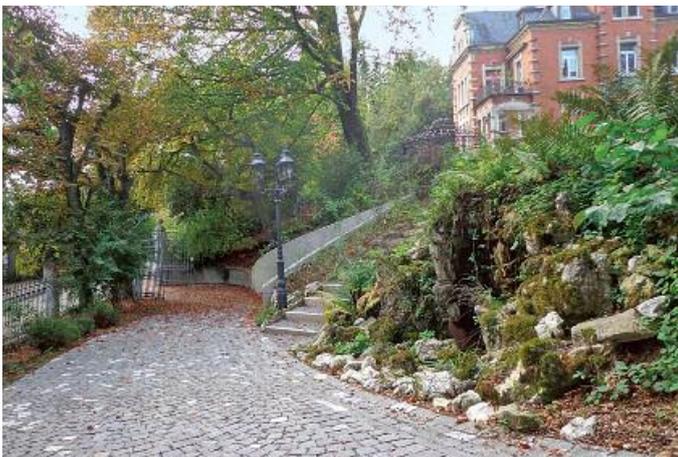
Die neu gepflasterte Auffahrt mit der neuen Tiefgarageneinfahrt, der sanierten Grotte und der Einfriedung. Die Laternen sind eine stilgerechte Ergänzung.

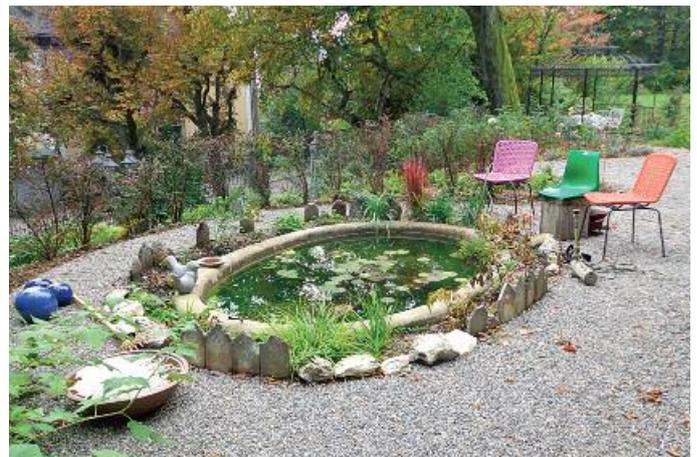
Auch der Brunnen vor der Südfassade, der mit seinem Wasser die Grotte speist, wurde wieder reaktiviert. Die schönen, aber bloss fragmentarisch erhaltenen Ziegel konnten als Beeteinfassungen wieder verwendet werden.

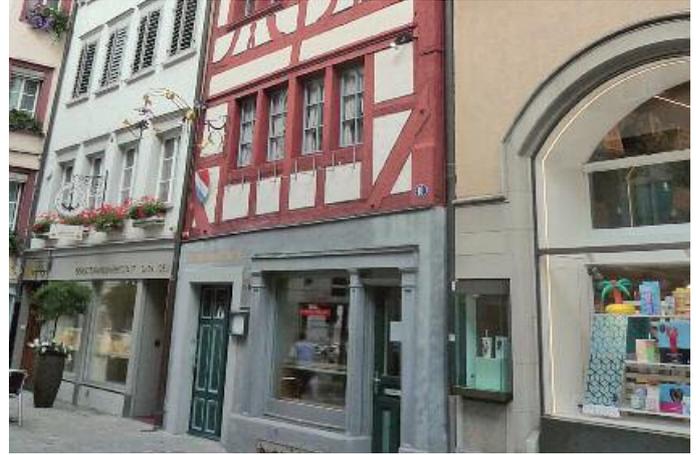
Riegelfassade des Bäumli wie sie bei der Renovation 1976 wieder hervorgeholt und restauriert wurde. Zu erkennen ist die leichte Ausbuchtung über dem Reihenfenster im 1. Obergeschoss, welche wohl massgeblich für den nun behobenen Bauschaden verantwortlich war.

behelfsmässig zu reparieren, was aber mehr dem optischen Zustand als dem statischen Problem half. Die Ursache dürfte in einer sichtbaren Ausbuchtung der Gassenfassade und damit einer Deformierung des massiven Sturzbalkens liegen. Glücklicherweise erwies sich der originale Sturzbalken aus Fichtenholz als gesund und statisch belastbar, so dass nur die kraftschlüssige Verbindung zwischen diesem und der Decke wiederhergestellt werden musste. Dazu wurden die Enden der Dielen mittels einer Winkelleisenkonsole an den Sturzbalken geschraubt. Ein stichbogig geformtes, an den alten Balken geschraubtes Kantholz dient als zusätzliches Auflager für die Balken. Die Passstücke wurden anschliessend wieder eingefügt, so dass die eisernen Winkelkonsolen verdeckt werden. Schliesslich mussten die Oberflächen entsprechend der Fassung von 1930 renoviert und im Fall des neuen Kantholzes ergänzt werden.

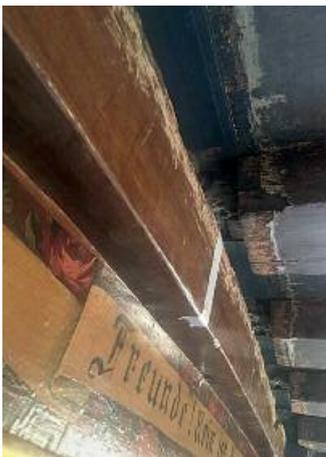
Aus diesem Blickwinkel wird drastisch sichtbar, wie weit die Balkenköpfe aus ihrem ursprünglichen Auflager gerutscht sind.

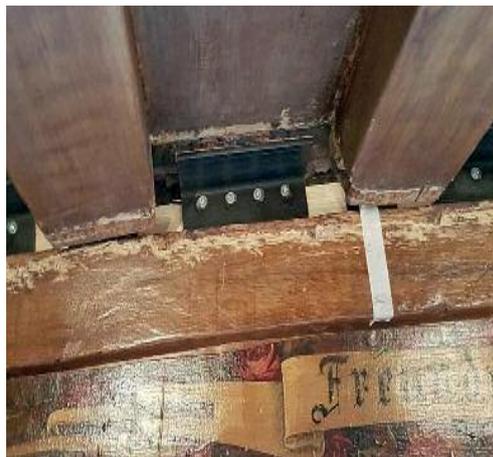
Die neuen, an den Sturzbalken verschraubten Winkelisen dienen als eigentliche Auflager für die Dielen und indirekt auch für die Bälkchen, da diese mit den Dielen vernietet sind.

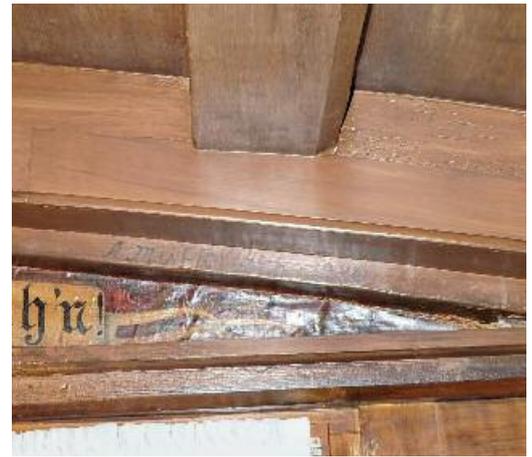
Ansicht nach Abschluss der Arbeiten. Zu erkennen sind die Aufdopplung zum Schutz der Balkenköpfe und die ergänzte Fassung der Maserierung.

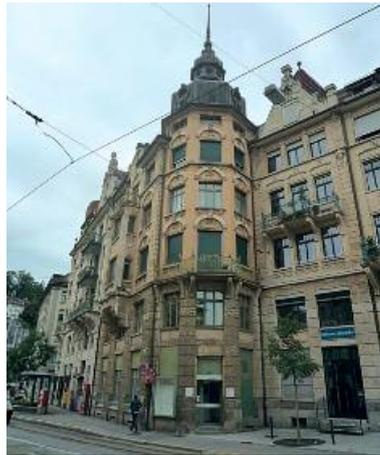
Zustand der Fassaden vor der Renovation. Neben der starken Verschmutzung und den störenden Schaufenstereinbauten wurden auch die nicht mehr originalen Fenster ersetzt.

Der Gemeinnützige Frauenverein ist noch heute stolzer Eigentümer dieser Liegenschaft. Eine bröckelnde und russgeschwärzte Fassade sowie wohl auch die gelungenen Sanierungen der Nachbarliegenschaften haben die Bauherrschaft ermutigt, die aufwändige Fassadenrenovation an die Hand zu nehmen. Aufwändig nicht nur, weil die reich ornamentierte Fassade viel Fachwissen und handwerkliches Können erfordert, sondern auch weil einige «Fehler» aus den 1960er-Jahren korrigiert werden mussten. Nach dieser Renovation zeigt sich die Müllersche Überbauung am Burggraben wieder nahezu in ihrer ursprünglichen Pracht und Würde.

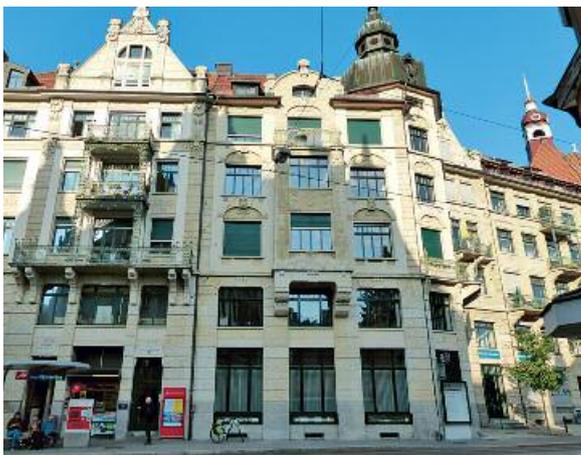
Die markanten Gurtgesimse betonen die horizontale Gliederung der Fassade und teilen diese in Zonen unterschiedlicher Nutzungen auf. Besonders vielfältig und reich ist die Ornamentierung in den Wohngeschossen.

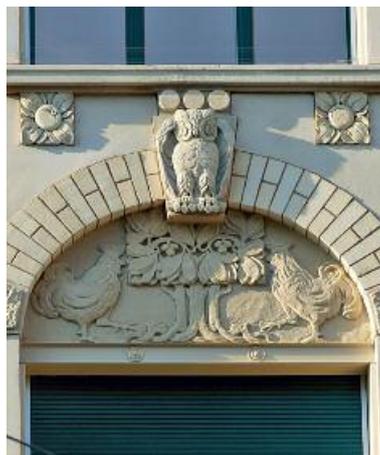
Dabei ist die Formenvielfalt der Bauplastik beeindruckend. Dem Erhalt der Stuckreliefs und der Steinfiguren wurde entsprechend grosse Beachtung geschenkt.

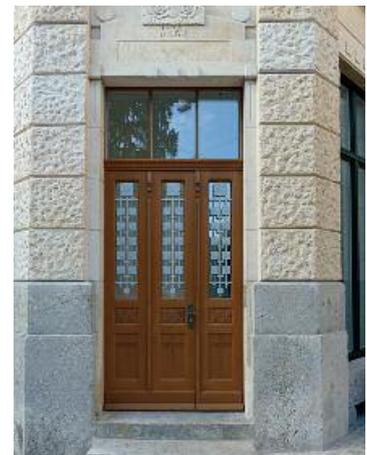
Der rekonstruierte Hauseingang wird wieder zum Bestandteil der Fassade.

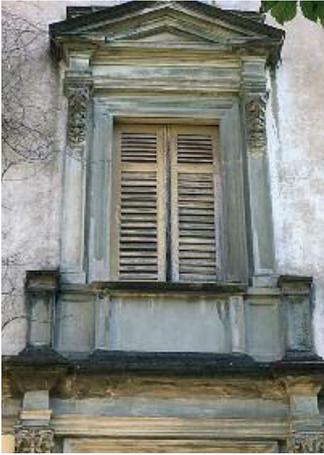
Fenster an der Westfassade, vor der Renovation: Verblichene und abgeblätterte Farben und Schmutz setzten der Bausubstanz zu.

des Baudenkmals instand gestellt werden mussten. Der Bauherrschaft war es ein grosses Anliegen, nichts an dem Gebäude zu beschönigen und die Spuren des Alters zu erhalten. Entsprechend wurde Wert darauf gelegt, möglichst viel originale Substanz zu erhalten und zu sichern, während Ergänzungen und Reprofilierungen nur zurückhaltend angewandt wurden. Die Putzflächen wurden ebenfalls nur geflickt, lediglich an der Südfassade musste vollständig neu verputzt werden. Die seltenen Holzrollläden und Schiebeläden wurden instand gestellt und neu gestrichen, ebenso die eisernen Balkongeländer. An den Balkonen auf der Westseite zeigen sich mit den feinen, aufgesetzten Absturzsicherungen auch neue Bauteile. Die sorgfältige Fassadensanierung stellte an alle Beteiligten höchste Ansprüche – der Aufwand zahlt sich aus, indem sich die Villa Malta heute wieder in einem gesunden Kleid, aber mit alter Patina präsentiert.

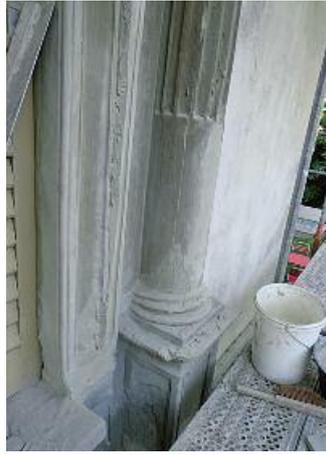
Sandsteinrestaurierung: Aufmörtelung und Reprofilierung einer Halbsäule, auch um den Zerfall der Substanz zu verlangsamen.

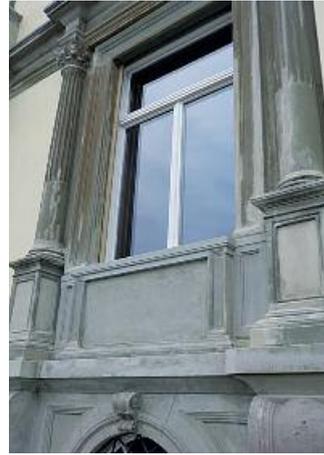
Trotz zurückhaltender Sanierung liess sich ein Steinersatz gerade bei wasserführenden Elementen wie z.B. Fensterbänken nicht gänzlich vermeiden.

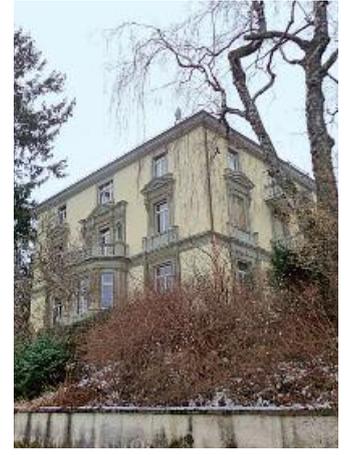
Die Villa Malta nach der Fassadensanierung, in frischen Farben, aber noch immer mit den Spuren des Alters.

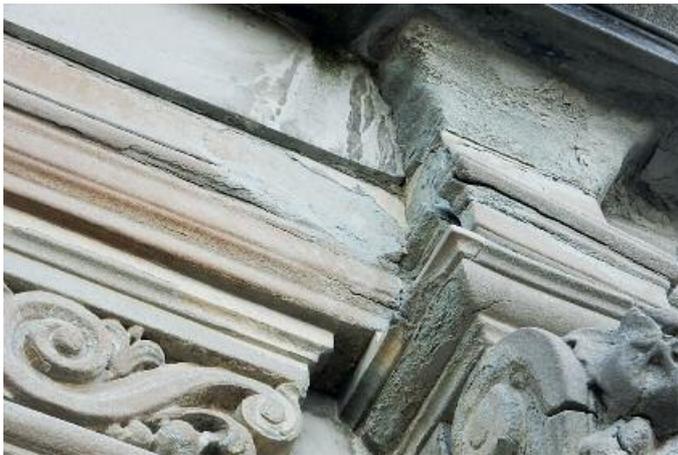
Typisches Schadensbild: Wasser dringt in Risse und undichte Fugen ein und führt zu Abplatzungen. Die anhaltende Bewitterung bewirkt weiter das Absanden des Gesteins.

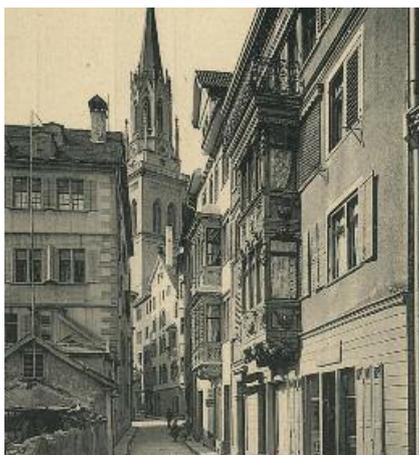
Die Erker Kugelgasse 8 und 10 um 1906. Die damalige Fassung wurde bei der Renovation 1972 fast vollständig entfernt. Die Neufassung erfolgte aufgrund eingehender Voruntersuchungen. Vermutlich wurde zur gleichen Zeit auch der Balkon über dem Erker zurückgebaut.

Die Erker erzählen nicht nur Geschichten aus der griechischen Mythologie, sondern dokumentieren auch eine lange Bau- und Renovationsgeschichte. Die letzte umfassende Restaurierung erfolgte 1972, als neben restauratorischen Massnahmen auch die verschiedenen Fassungen untersucht wurden. Während beim Schwanen-Erker angenommen wird, dass dieser, zumindest im unteren Teil, anfänglich nicht farbig gefasst war, konnten beim Kugel-Erker bis zu fünf unterschiedliche Fassungen festgestellt werden. Diese Anstriche waren stark zerrissen, was dazu führte, dass die verschiedenen Schichten damals abgenommen und der Erker weitgehend neu gefasst wurde. Eine Massnahme, von der man dieses Mal absah.

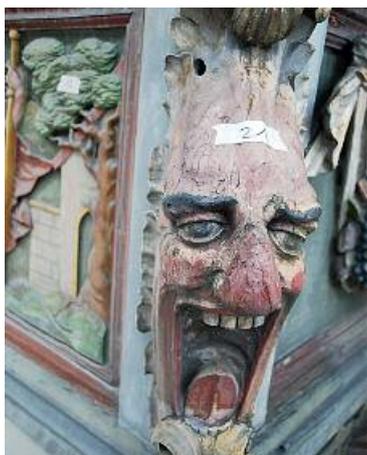
Typisches Schadensbild an den figürlichen Darstellungen: ausgebleichene Farben, spröde und schuppige Schichten, dunkle Verschmutzungen auf dem Inkarnat, abgeschlagene oder durch Fäulnis zerstörte Holzteile an exponierten Stellen.

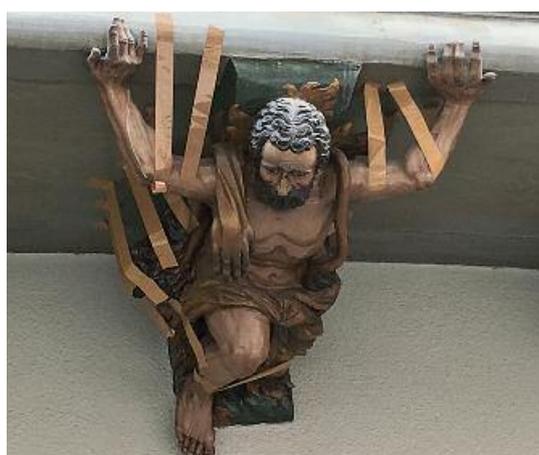
Taubenschutz nach Hausmeister-Art. Um die Figuren zu schützen mussten diese nach der Restaurierung mit einem feinmaschigen Netz überzogen werden.

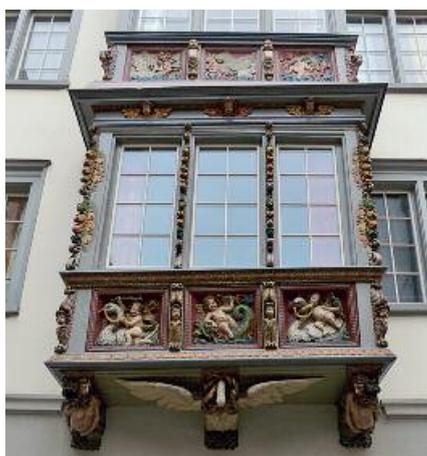
Schwanen-Erker nach der Renovation. Nach der Reinigung mit warmem Wasser wurden die losen Farbschuppen vorsichtig entfernt, morschtes Holz und nicht mehr haftender Kitt entfernt und nachgeschliffen, anschliessend mit transparentem Imprägnieröl grundiert und die Flickstellen mit Ölkitt geschlossen. Vor dem zweimal dünn aufgetragenen Abschlussfirnis mussten die Fehlstellen mit Ölfarbe geschlossen und wenige Teile retuschiert werden.

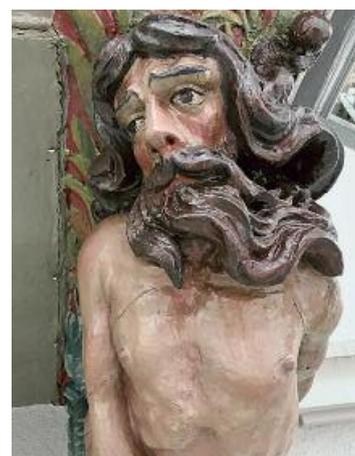
Das Inkarnat der Restaurierung von 1972 wurde weitgehend belassen. Stark verschmutzte Stellen führten teilweise zu einer Entstellung der Gesichter. Wo dies gravierend war, wurden diese Partien mit Ölfarbe nachgemischt und leicht retuschiert.

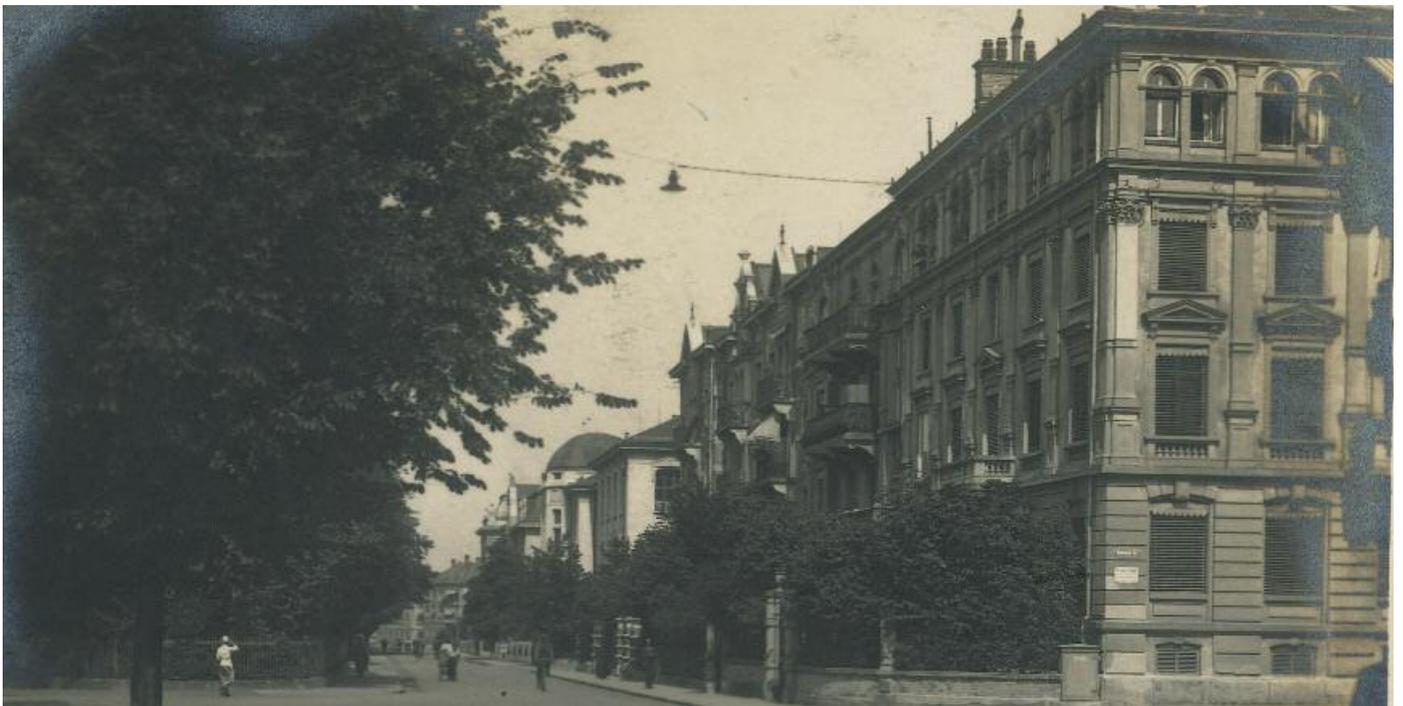
Die historische Fotografie von 1926 zeigt das Eckgebäude Notkerstrasse / Blumenaustrasse noch mit einer reich verzierten, spätklassizistischen Prunkfassade. Pilaster mit auffällig geformten Kapitellen, dekorative Fensterverdachungen mit Dreiecksgiebel oder Säulen-Balustraden als Brüstungselemente unter den Fenstern gehörten zu dem umfangreichen architektonischen Repertoire, welches der bekannte St.Galler Architekt Karl August Hiller 1882 hier geschickt anwendete. Nur wenige Jahre nach dieser Fotoaufnahme setzte jedoch ein Gegentrend ein, der solche Architektur-elemente als üble Dekorationen schimpfte. Entsprechend wurde wohl bei der nächsten Fassadenrenovation all dieser überflüssige Zierrat entfernt, um dem Gebäude eine moderne städtebauliche Präsenz zu geben. Auch wenn es uns schwer fällt diese Argumentation nachzuvollziehen, wir müssen sie heute als Teil der Baugeschichte akzeptieren.

Nicht anerkennen dürfen wir aber die Art und Weise der Ausführung der letzten Renovationen. Eine grossflächig aufgetragene Mörtelschlemme und darüber ein dichter Aussendispersionsanstrich verhalfen damals wohl kurzfristig zu einem intakten Fassadenbild, führten aber nun langfristig zu erheblichen Schäden an den Natursteinpartien. Die Mörtelschlemme überdeckte nicht nur die letzten noch erhaltenen originalen Bearbeitungsspuren im Sandstein, sie verhinderte zusammen mit dem Farbstrich auch eine gleichmässige Feuchtigkeitsabgabe und führte da, wo Risse entstanden, zu einer vermehrten Salzkristallisation und Versandung. Die nun abgeschlossene Fassadenrenovation umfasste also nicht die Rückführung zum originalen Fassadenbild, sondern eine Rekonstruktion, oder mindestens annäherungsweise die Wiederherstellung der ursprünglichen bauphysikalischen Eigenschaften der Aussenwände.

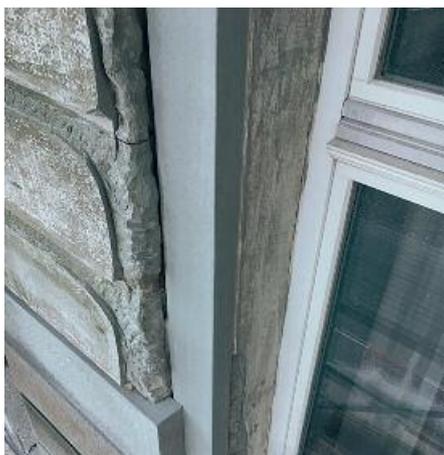
Die Sanierung der Natursteinpartien erfolgte im wesentlichen auf drei Ebenen: stark schadhafte Stellen an den Mauersteinen und Fenstereinfassungen sind mit Rorschacher Sandstein ersetzt worden.

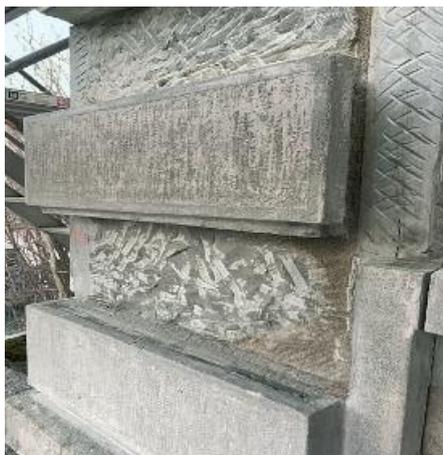
Abplatzungen und stark sandige Stellen konnten mechanisch vorbereitet und anschliessend mit einem mineralischen Mörtel aufmodelliert und formal angepasst werden.

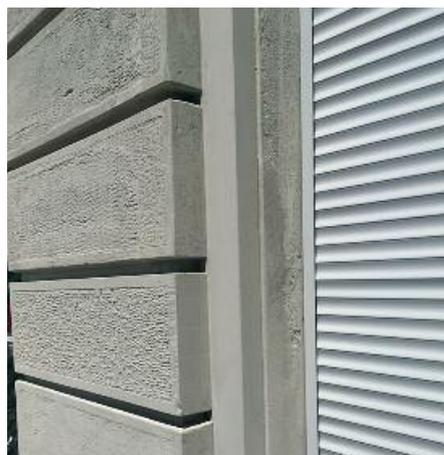
Aufgrund der unterschiedlichen Farbigkeit der Flickstellen und den Rückständen der alten Mörtelschwemme wurden die Steinflächen mit einer wässrigen Lasur farblich eingestimmt.

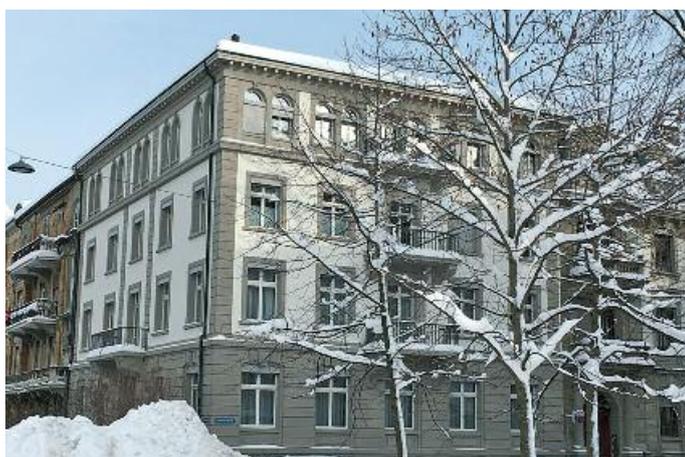
Das Wohn- und Geschäftshaus Notkerstrasse nach der Fassadenrenovation: Neben den Natursteinpartien, wo auch defekte Fugen geöffnet, gereinigt und wieder fachgerecht geschlossen wurden, erhielten die Putzflächen einen neuen mineralischen Farbauftrag. Gleichzeitig wurden auch die Dachuntersichten, Fenster und Balkongeländer gestrichen.

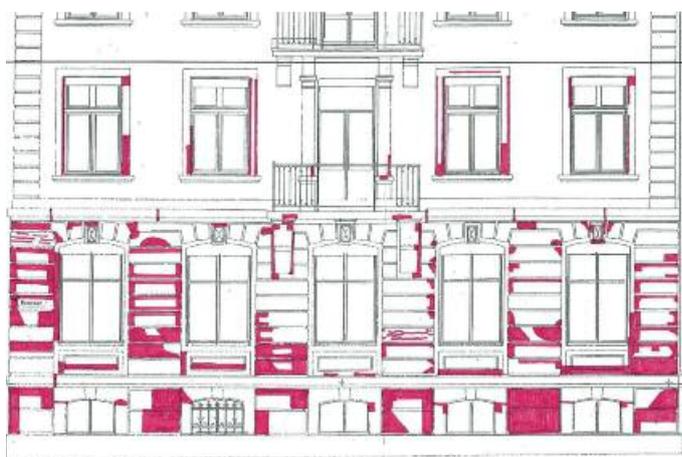
Voraussetzung für eine nachhaltige Natursteinsanierung ist eine vorgängige Schadenskartierung. Aufgrund dieser können die Massnahmen besser abgeschätzt und die Ausführung zusammen mit der Denkmalpflege definiert werden. Sie dient aber auch als wichtige Information für spätere Renovationen.
