Wasserqualität in der Bucht zwischen Arbon und Steinach und bei der Mündung der Steinach

vor und nach dem Bau der neuen Abwasserableitung
für die ARA St.Gallen - Hofen

Objekt Nr. 1491.24
Winterthur, 3. August 2017

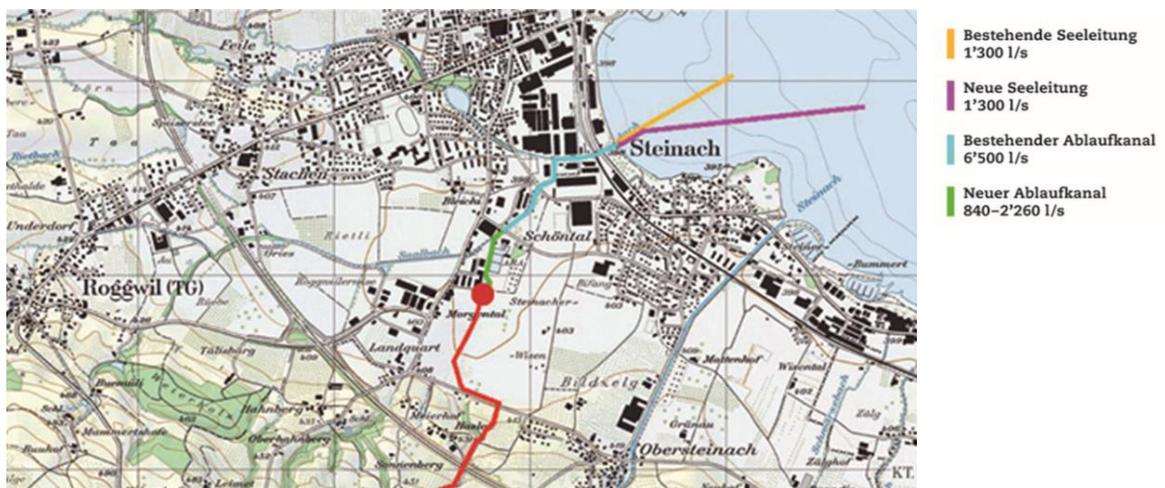
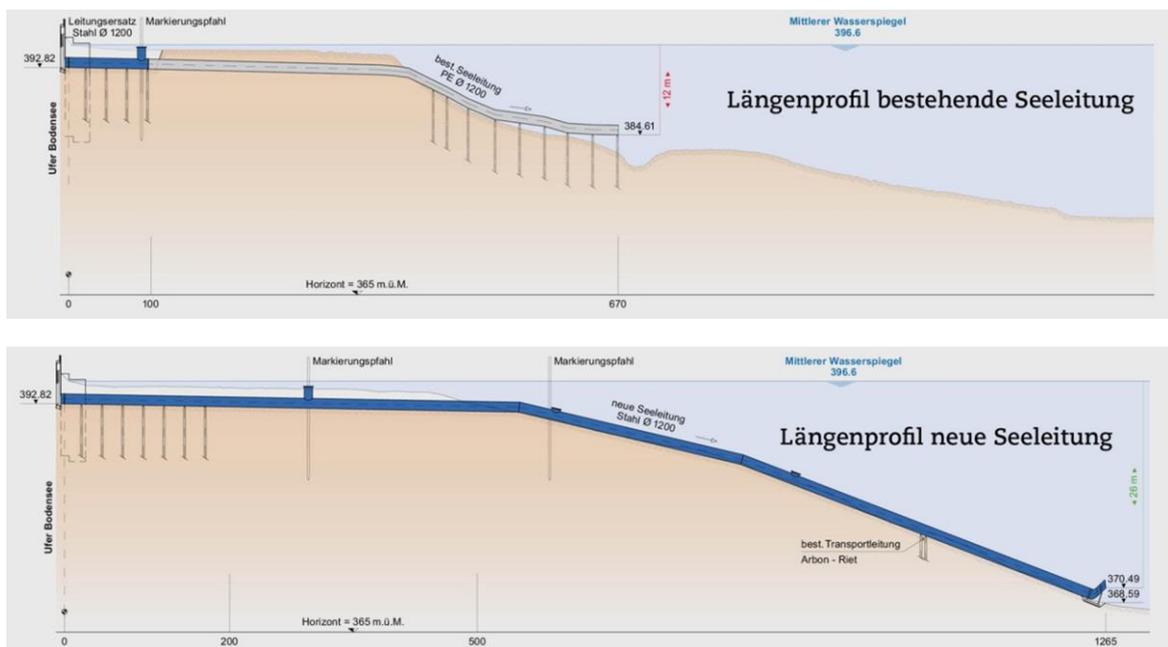
Abbildung 1: Situation und Längenprofil der Seeleitungen in der Bucht

Das gereinigte Abwasser der ARA Morgental wurde von 1973 bis 2014 über eine Seeleitung etwa 670 m vom Ufer entfernt im Übergangsbereich zwischen der Bucht und dem offenen See in 12 m Tiefe eingeleitet. Um die Gewässerqualität in der durch das gereinigte Abwasser der ARA St.Gallen-Hofen stark belasteten Steinach zu verbessern, wurde 2014 eine neue Abwasserableitung direkt zum See in Betrieb genommen. Sie führt das Abwasser in einer Druckleitung auf ein Kleinwasserkraftwerk auf dem Areal der ARA Morgental in Steinach. Von dort gelangt es zusammen mit dem gereinigten Abwasser der ARA Morgental über eine neue Seeleitung in einer Tiefe von 26 Metern und rund 1.3 Kilometer vom Ufer entfernt ausserhalb der Bucht in den Bodensee. Die Steinach ist damit vollständig von gereinigtem Abwasser befreit. Über die neue Seeleitung werden heute bei Trockenwetter aus den beiden ARA etwa 28'000 m³ gereinigtes Abwasser pro Tag eingeleitet. Etwa 65 Prozent davon entfallen auf die ARA St.Gallen-Hofen.

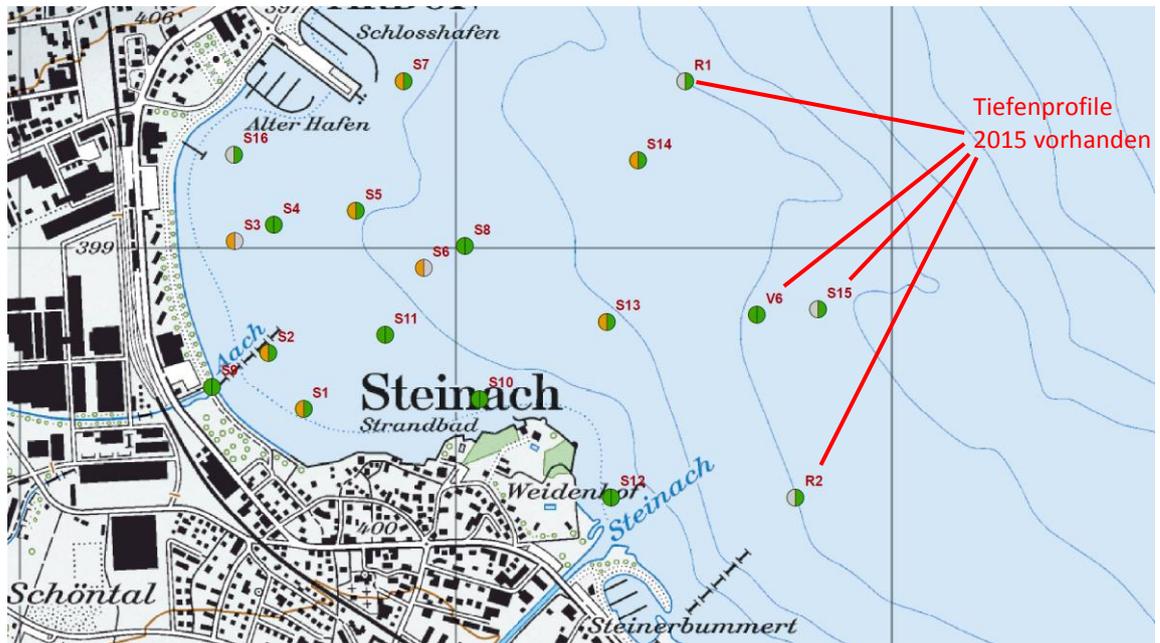
Abbildung 3: Übersicht über die Messstellen.

- kleines Messprogramm vorher, keine Messungen 2015
- nur Messungen nachher
- kleines Messprogramm vorher, grosses Messprogramm 2015
- grosses Messprogramm vorher und nachher

Während der beiden Messkampagnen wurden zahlreiche physikalische, chemische und bakteriologische Parameter an unterschiedlichen Standorten gemessen. Für die zweite Messkampagne nach Inbetriebnahme der neuen Abwasserableitung wurde entschieden, weniger Messtermine und dafür ein umfangreicheres Messprogramm durchzuführen. So wurden in der Bucht mehr Stellen beprobt und an einzelnen Stellen ein Tiefenprofil gemessen (Messstellen V6, R1, R2 und S15). Es gibt Messstellen mit einem kleinen und solche mit einem grossen Messprogramm. Eine Übersicht über die Messstellen findet sich in *Abbildung 3*.

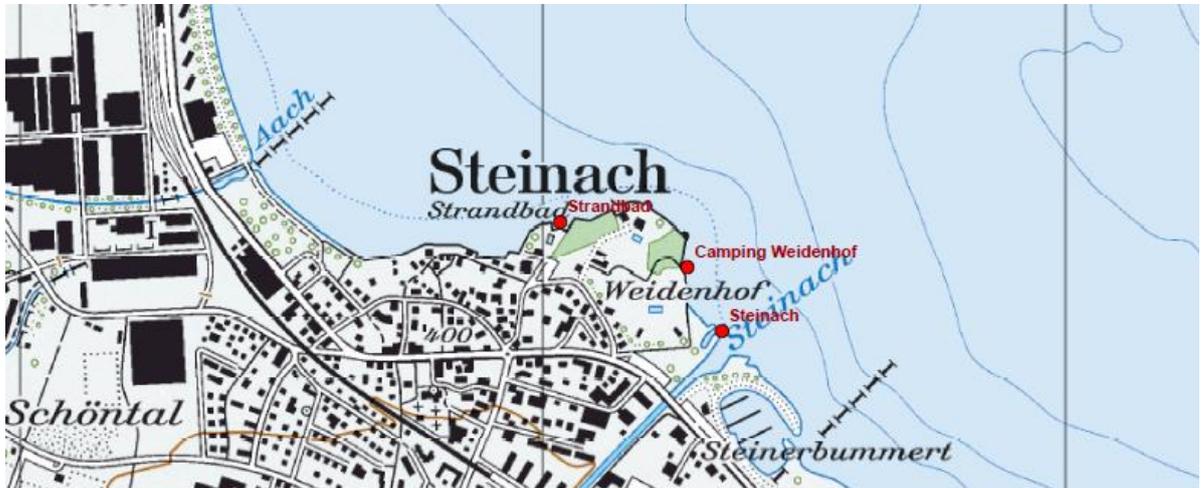
Abbildung 5: Übersicht über die Messstellen der bakteriologischen Untersuchungen

Für die Untersuchungen der Badewasserqualität wurden während der Messkampagnen Proben an insgesamt drei Standorten entnommen (Abbildung 5). Zusätzlich standen vom Amt für Verbraucherschutz und Veterinärwesen des Kantons St. Gallen Daten des Strandbads Steinach (Jahre 2001 bis 2009 und 2016) sowie vom Camping Weidenhof (2016) zur Verfügung. An allen Proben wurden diejenigen Parameter untersucht, welche gemäss den geltenden Empfehlungen zur Untersuchung der Badewasserqualität erforderlich sind: E. coli und Enterokokken bzw. Salmonellen (vor 2013).

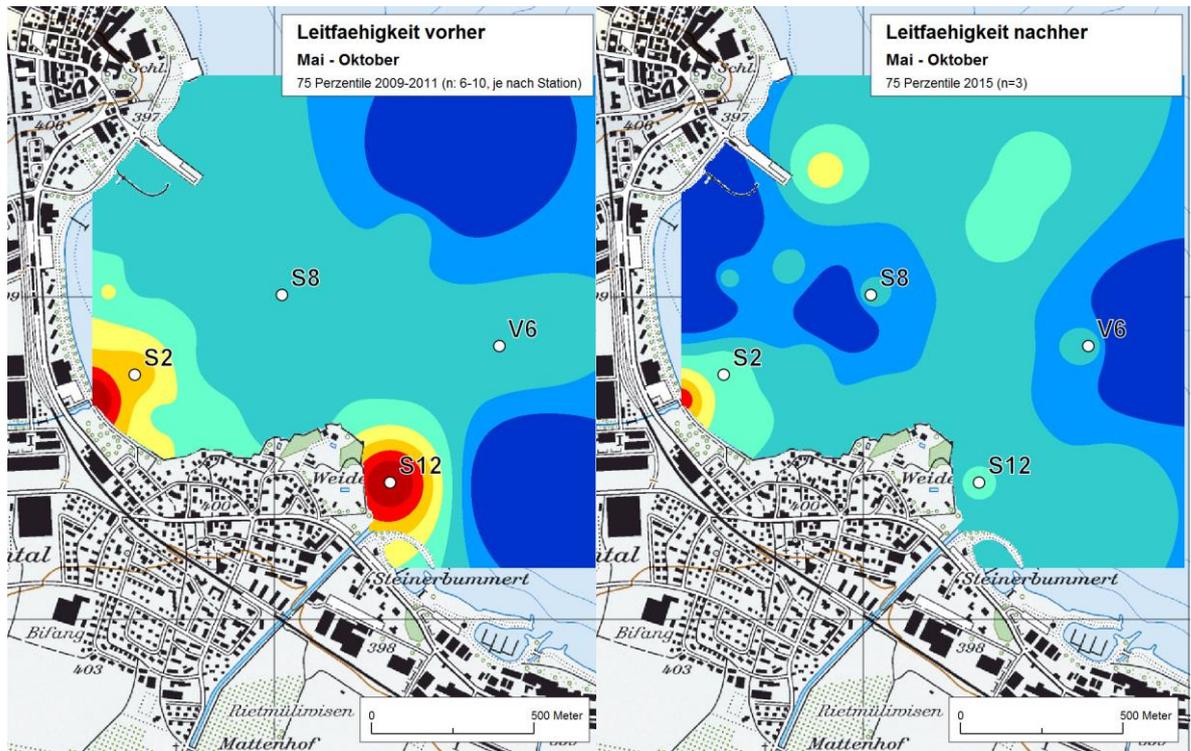
Vor dem Bau der neuen Abwasserleitung finden sich die höchsten Werte in den Mündungen der Aach und der Steinach. In diesen Bereichen liegen sie auch über dem Referenzwert des Obersees gemäss [6] (rot umrandet in der Legende).²

Mit der neuen Abwasserableitung wurden bei der Mündung der Steinach kaum mehr erhöhte Werte gemessen. Allerdings sind auch die Werte bei der Mündung der Aach leicht tiefer als in der Messperiode 2009 bis 2011. Diese Abnahme lässt sich möglicherweise durch die trockene Witterung im Jahr 2015 erklären, welche dazu geführt haben könnte, dass weniger Stoffe landwirtschaftlichen Ursprungs ausgewaschen wurden.

Eine Belastung durch die neue oder die alte Seeleitung ist nicht erkennbar.

Abbildung 6: Leitfähigkeit, 75-Perzentile der Messwerte Mai – Oktober vor und nach der Inbetriebnahme der Abwasserableitung.

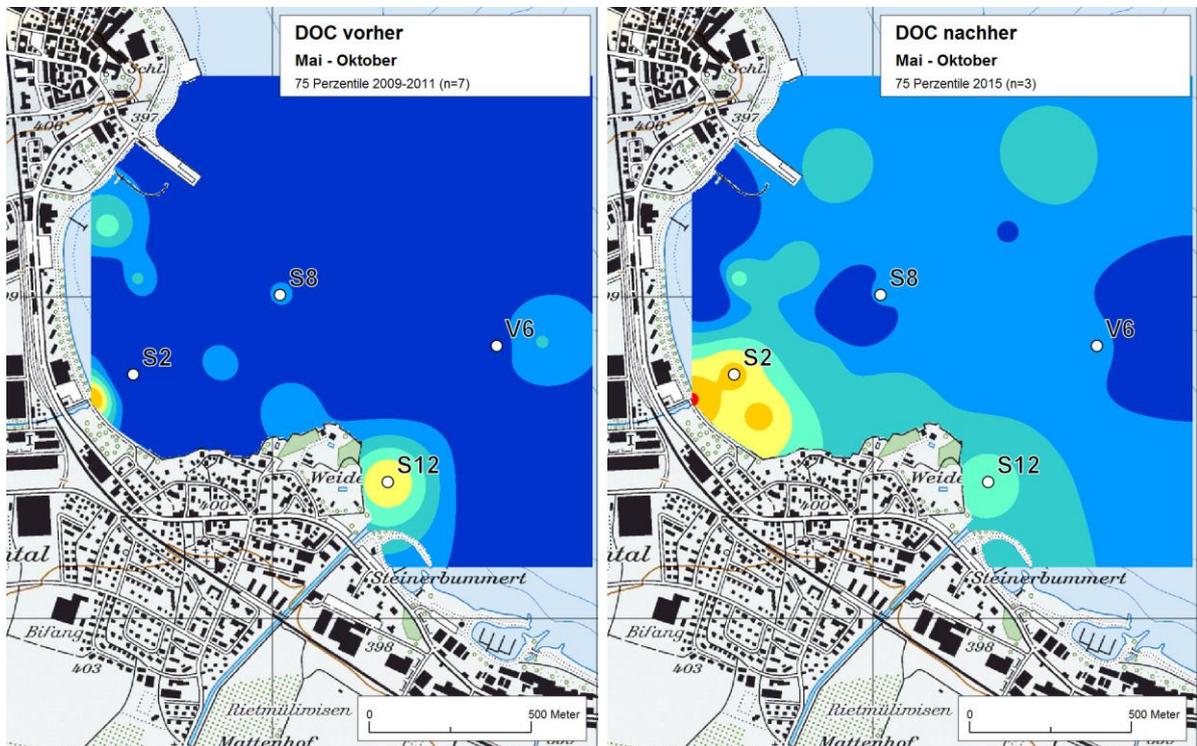
Abbildung 7: DOC, 75-Perzentile der Messwerte Mai – Oktober vor und nach der Inbetriebnahme der Abwasserableitung.

Die Messungen vor Inbetriebnahme der Abwasserableitung zeigen eine deutliche Beeinflussung des Bereichs vor der Steinachmündung durch Steinachwasser. Auch im Bereich der Aachmündung fallen erhöhte Werte auf, etwas weniger deutlich auch südlich des Hafens Arbon und vor dem Endpunkt der neuen Seeleitung. Die Messwerte „nachher“ liegen generell höher als „vorher“. Die höchsten Werte finden sich nun im Bereich der Aachmündung. Das Muster ist jedoch „verwischt“. Bis auf die ufernahen Bereiche zwischen Aach- und Steinachmündung bewegen sich die Werte im Referenzbereich³ zwischen 1.5 und 2 mg/l (rot umrandet in der Legende).

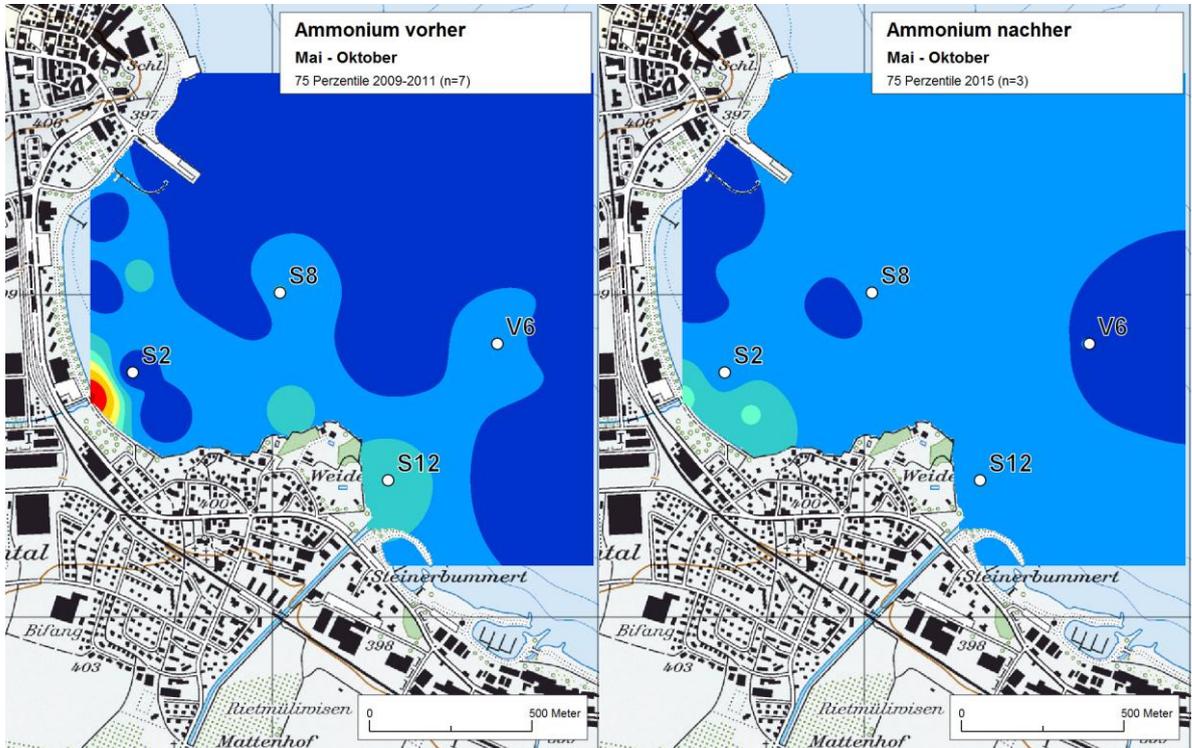
Abbildung 8: Ammonium-Stickstoff, 75-Perzentile der Messwerte Mai – Oktober vor und nach der Inbetriebnahme der Abwasserableitung.

Ammonium ist ein pflanzenverfügbarer Nährstoff. Für Ammonium-Stickstoff zeigt sich für die Periode „vorher“ ein ähnliches Bild wie für DOC: In den Mündungsbereichen der Ach und der Steinach werden die höchsten Konzentrationen gemessen. Im Mündungsbereich der Ach waren auch „nachher“ die Konzentrationen deutlich erhöht, während vor der Steinachmündung keine auffälligen Werte mehr gemessen wurden. Dies deutet darauf hin, dass über die Ach vermutlich infolge der landwirtschaftlichen Nutzung im Einzugsgebiet in erhöhtem Mass Nährstoffe eingetragen werden. Die gemessenen Konzentrationen in der Bucht sind zwar etwas höher als die Referenzwerte für den Obersee gemäss [6], liegen aber generell auf tiefem Niveau.

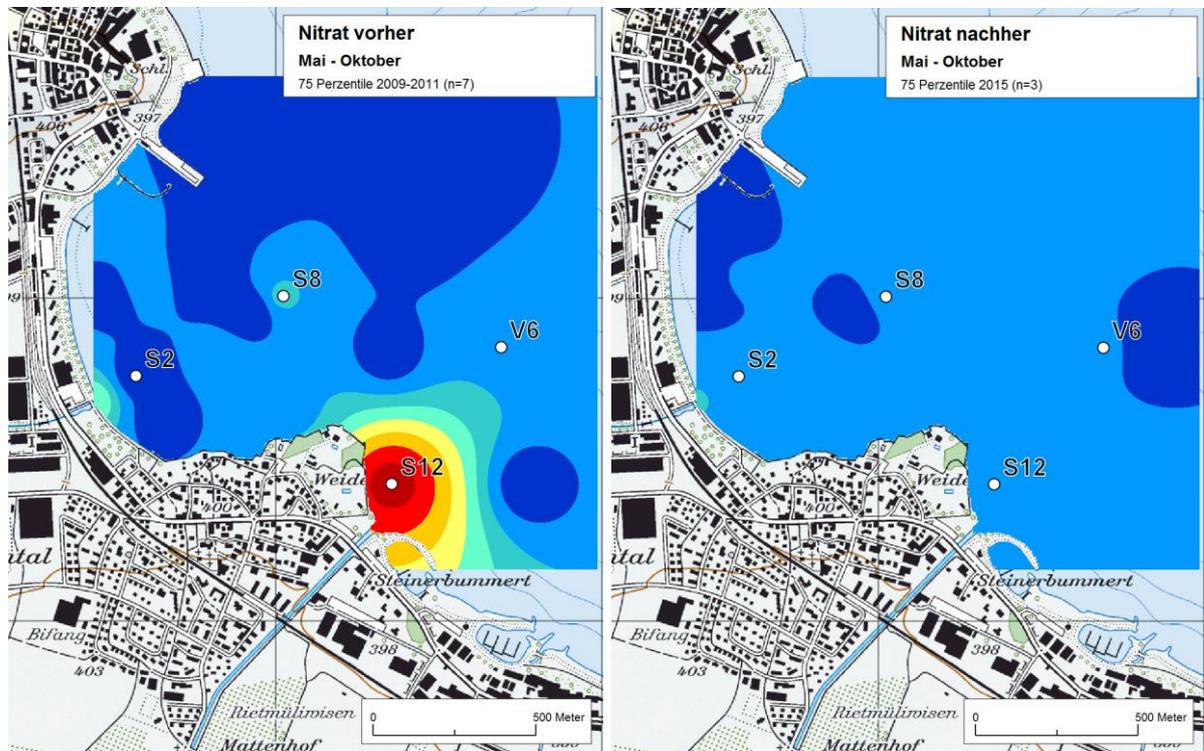
Abbildung 9: Nitrat-Stickstoff, 75-Perzentile der Messwerte Mai – Oktober vor und nach der Inbetriebnahme der Abwasserableitung.

Vor der Mündung der Steinach zeigt sich bezüglich Nitrat eine deutliche Reduktion von „vorher“ zu „nachher“. Die Entlastung der Steinach vom gereinigten Abwasser wird hier besonders deutlich sichtbar. Auch im Bereich der Aachmündung zeigt sich eine leichte Verbesserung bezüglich Nitrat. Es ist aber auch möglich, dass die trockene Witterung im 2015 dazu beigetragen hat, dass weniger Nitrat ausgeschwemmt wurde. Eine Belastung durch die neue oder die alte Seeleitung ist nicht erkennbar.

Insgesamt liegen auch nach dem Bau der neuen Ableitung die Werte leicht über dem Referenzwert für den Obersee (0.6 mg/l gemäss [6]).

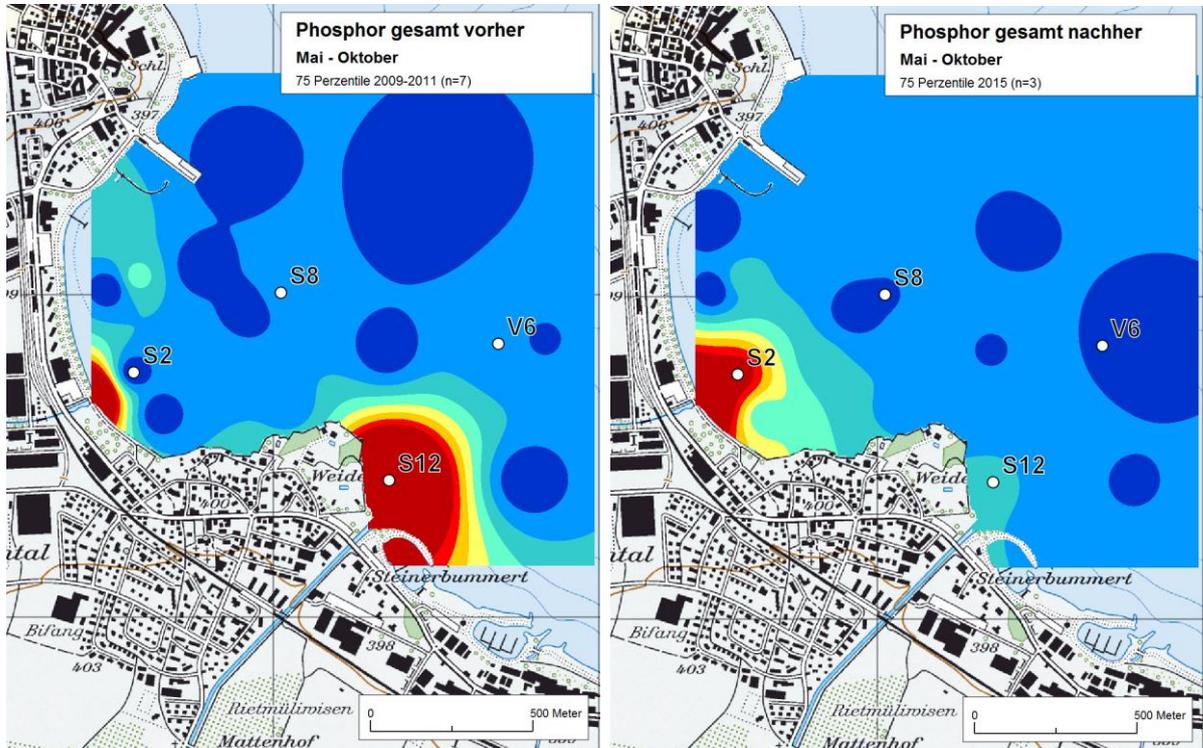
Abbildung 10: Gesamt-Phosphor, 75-Perzentile der Messwerte Mai – Oktober vor und nach der Inbetriebnahme der Abwasserableitung.

Phosphor wird von landwirtschaftlichen Flächen abgeschwemmt, ist aber auch im gereinigten Abwasser enthalten. Während in der Periode „vorher“ die Mündungsbereiche von Steinach und Aach auffällig höhere Werte zeigen als der Rest der Bucht, fällt „nachher“ nur noch der Bereich vor der Aachmündung auf. Im See vor der Mündung der Steinach werden nach dem Wegfall des Abwassers keine erhöhten Phosphorwerte mehr festgestellt. In der Bucht ist keinerlei Belastung durch die neue oder die alte Seeleitung erkennbar. Bis auf die Aachmündung liegen die Phosphorwerte überall auf tiefem Niveau.

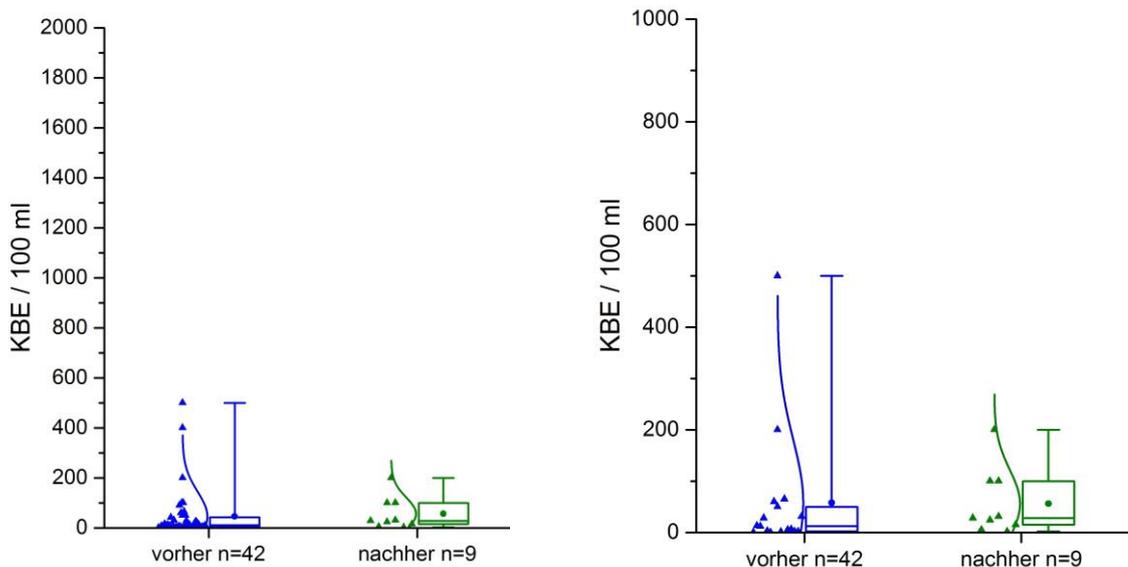
Im Strandbad Steinach wurden sowohl vor wie auch nach Inbetriebnahme der Abwasser-
 ableitung bei allen Messungen nur wenige E. Coli gefunden. Bezüglich Enterokok-
 ken wurden vor dem Bau der Ableitung häufiger erhöhte Werte festgestellt (*Abbil-
 dung 11*). Diese Resultate widerspiegeln sich auch in der Auswertung der Qualitäts-
 klassen zur Badewasserqualität (*Abbildung 12*).

Abbildung 11: Anzahl kolonienbildender Einheiten (KBE) für E. Coli (links) und Enterokokken (rechts) jeweils vor und nach dem Bau der neuen Abwasserableitung beim Strandbad Steinach.

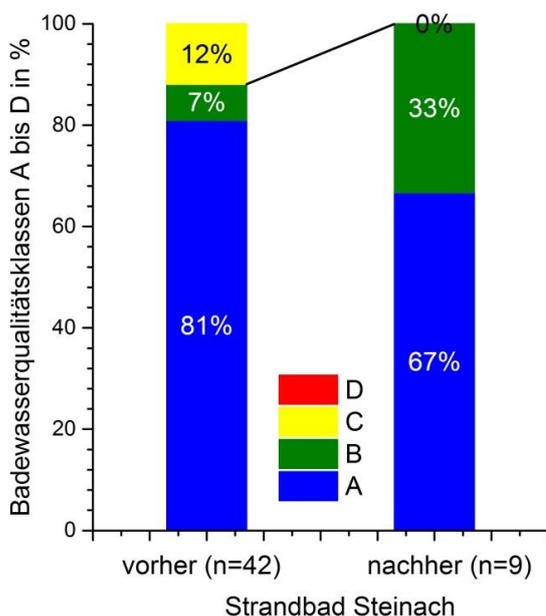
- A und B: eine gesundheitliche Beeinträchtigung ist nicht zu erwarten.
- C: Eine ges. Beeintr. ist nicht auszuschliessen.
- D: Es besteht ein Risiko. Vom Baden wird abgeraten.

Abbildung 12: Verteilung der Badewasserqualitätsklassen beim Strandbad Steinach für den Zeitraum vorher (2001 bis 2009: 31 Probenahmen und 2010-2011: 11 Probenahmen) und nachher (2015: 6 Probenahmen, 2016: 3 Probenahmen).

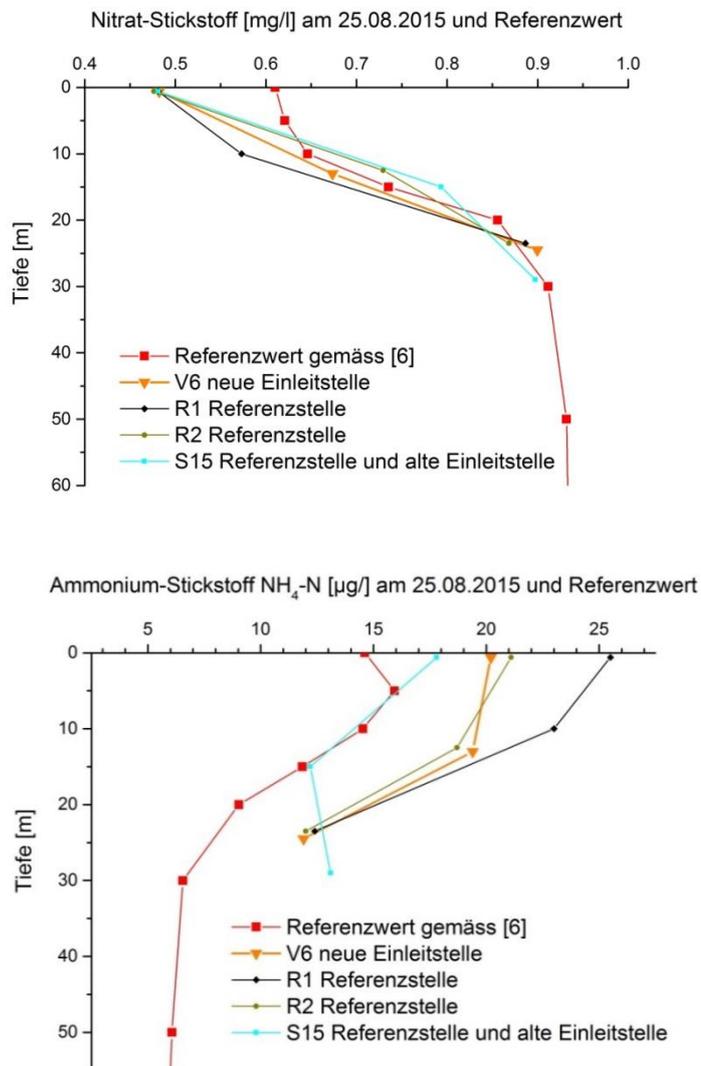
Abbildung 13: Tiefenprofile für Nitrat-Stickstoff und Ammonium-Stickstoff in [mg/l] im Sommer 2015

Die Tiefenprofile der verschiedenen Parameter unterscheiden sich nur in geringem Masse voneinander. Als Beispiel sind in Abbildung 13 die Tiefenprofile von Nitrat-Stickstoff und Ammonium-Stickstoff im Sommer zu sehen.

Aus Abbildung 13 ist ersichtlich, dass sich das in rund 25 m Tiefe eingeleitete Abwasser rasch mit dem Umgebungswasser durchmischt. In dieser Tiefe, wie auch auf rund 13 m Tiefe und an der Seeoberfläche sind kaum Unterschiede in den Konzentrationen zwischen der Einleitstelle und den drei Referenzstellen R1, R2 und S15 ersichtlich. In der Tiefe, wo das Abwasser eingeleitet wird, ist für Nitrat auch kaum ein Unterschied zwischen der Einleitstelle und dem auf dieser Tiefe üblichen Wert (Referenzwert zwischen Mai und Oktober gemäss [6]) zu sehen, während der Ammoniumwert in dieser Tiefe höher liegt als im offenen See. An der Oberfläche sind im August in der Bucht die Nitratwerte etwas tiefer und die Ammoniumwerte etwas höher als die Referenzwerte für den offenen See.

Generell nimmt Nitrat mit zunehmender Tiefe zu, da Nitrat-Stickstoff an der Wasseroberfläche durch Photosynthese gebunden wird. Weiter unten wird Nitrat-Stickstoff beim Abbau des biologischen Materials (v.a. Algen) wieder frei. Der pflanzenverfügbare Ammonium-Stickstoff nimmt hingegen nach unten hin ab.

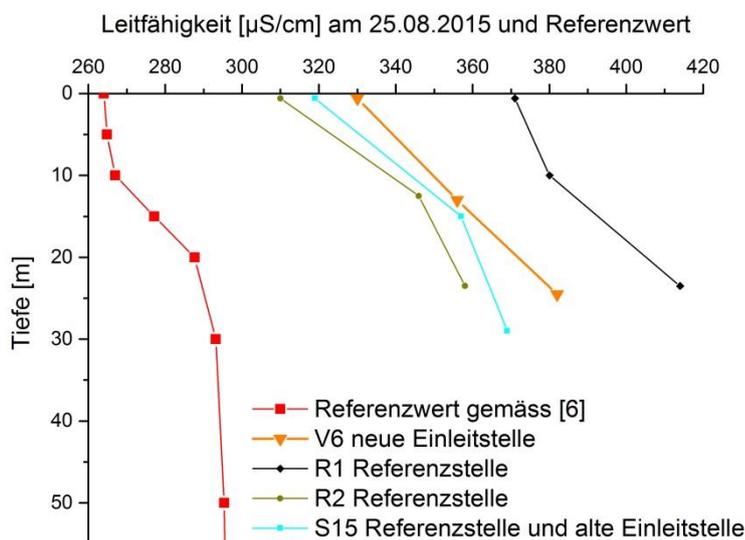
Ein leicht anderes Bild ergibt sich für die Leitfähigkeit. Die gemessenen Werte beim Endpunkt der neuen Seeleitung liegen zwischen jenen der Referenzstellen. Die Referenzwerte der Leitfähigkeit für den Obersee zwischen Mai und Oktober gemäss [6] liegen um einiges tiefer. Der Unterschied lässt sich dadurch erklären, dass sich die chemischen Verhältnisse insgesamt in der Bucht von denjenigen im Freiwasser des Obersees leicht unterscheiden.

Abbildung 14: Leitfähigkeit [$\mu\text{S}/\text{cm}$] (25°C) im Sommer 2015 und Referenzwert gemäss [6]

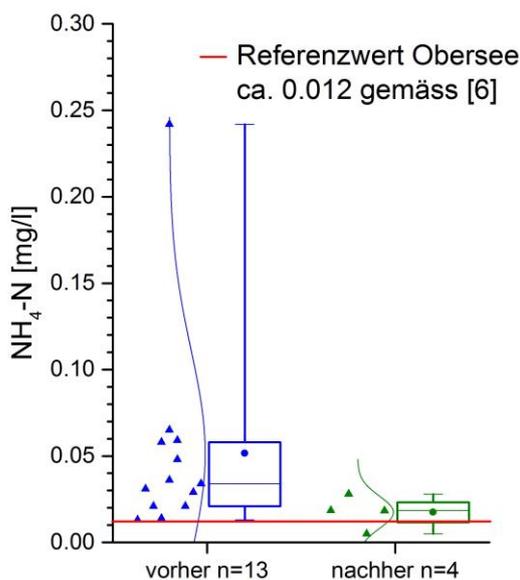
Abbildung 15: Messstelle S12, Boxplot und Einzelwerte der Messungen von Ammonium-Stickstoff vorher (blau) und nachher (grün).

Die vier nach der Inbetriebnahme der Ableitung gemessenen Ammoniumwerte liegen alle im Bereich des Referenzwertes, während vor der Inbetriebnahme der Ableitung oftmals erhöhte Werte gemessen worden waren. Dies kann dem Wegfall des geklärten Abwassers aus der ARA Hofen zugeschrieben werden. Rot eingezeichnet ist der Referenzwert des Obersees während der Stagnationsphase (Mai bis Oktober) gemäss [6].

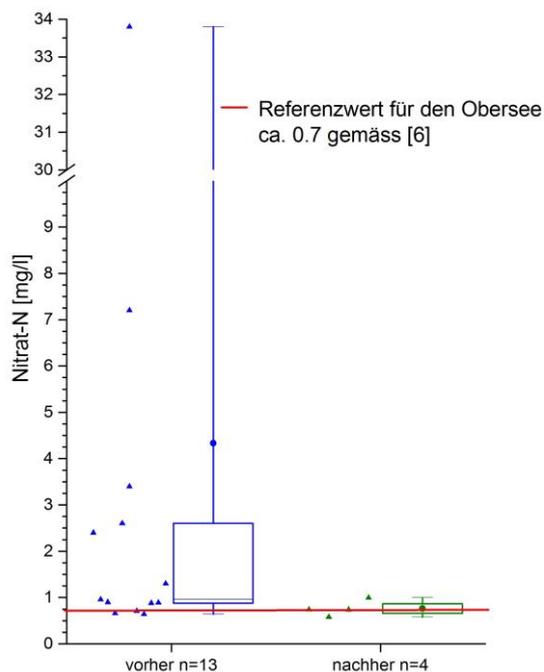
Abbildung 16: Messstelle S12, Boxplot und Einzelwerte der Messungen von Nitrat-Stickstoff vorher (blau) und nachher (grün).

Nitrat tritt im Bodensee vor der Mündung der Steinach oft in sehr geringen Konzentrationen auf. Vor dem Bau der neuen Abwasserableitung traten öfters teils deutlich erhöhte Werte auf, während die vier danach gemessenen Werte alle sehr tief sind.

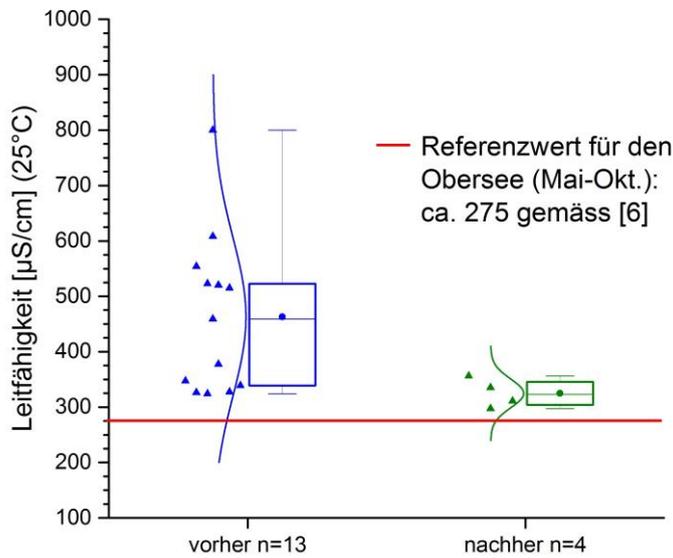
Bei der Leitfähigkeit konnte auch für die Sommermonate ohne Einfluss der Strassensalzung ein signifikanter Unterschied zwischen den Messkampagnen vor und nach Inbetriebnahme der Abwasserableitung festgestellt werden⁴. Dies ist dem Wegfall des gereinigten Abwassers zuzuschreiben.

Abbildung 17: Messstelle S12, Boxplot und Einzelwerte der Messungen der Leitfähigkeit vorher (blau) und nachher (grün).

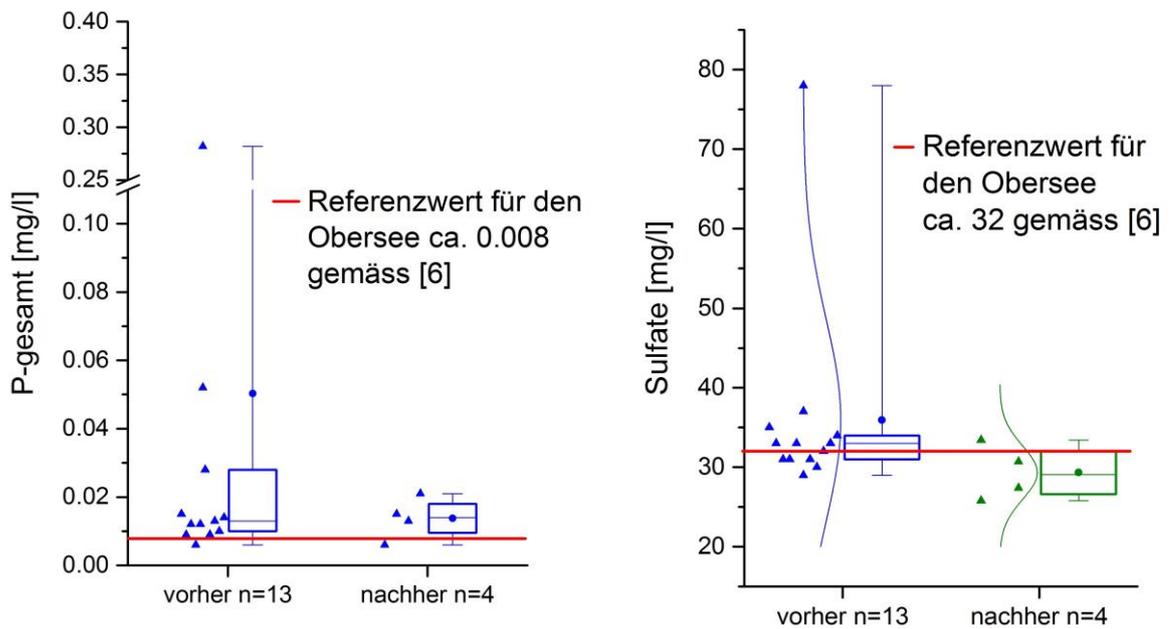
Abbildung 18: Messstelle S12, Boxplot und Einzelwerte der Messungen von Gesamt-Phosphor (links) und Sulfat (rechts) vor und nach dem Bau der neuen Ableitung in den Bodensee.

Die Werte für Phosphor und Sulfat sind generell tief und bewegen sich im Bereich des Referenzwertes. Von den vier nach Inbetriebnahme der Abwasserableitung gemessenen Werte war keiner erhöht. Die Graphiken für weitere Parameter finden sich in Anhang 1.

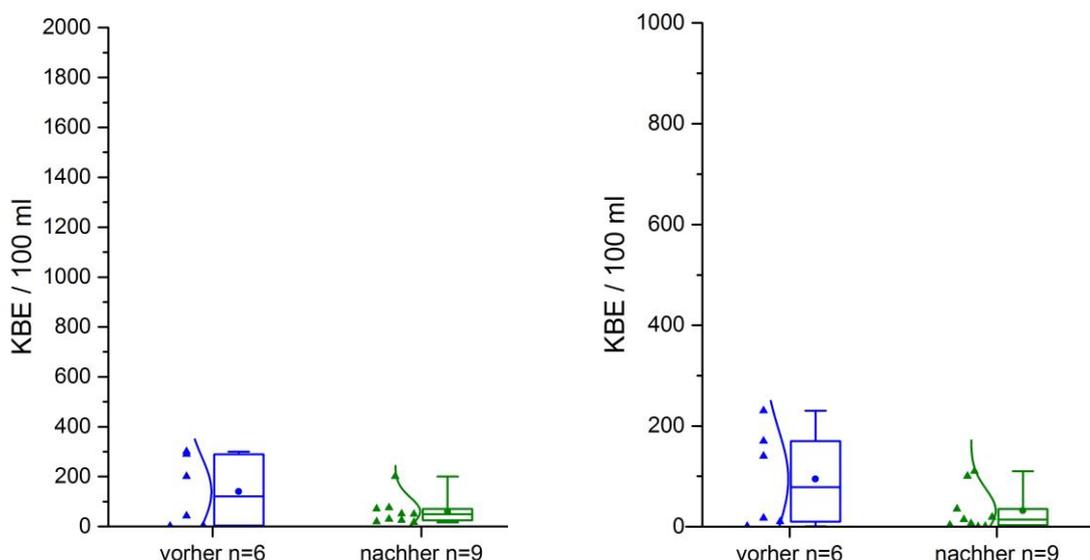
Im Uferbereich vor dem Camping Weidenhof ist die Belastung mit E. Coli und Enterokokken nach dem Bau der neuen Abwasserableitung deutlich geringer. Für beide Messgrößen wurden «nachher» bei allen neun Messungen keine erhöhten Werte mehr festgestellt (*Abbildung 19*). Dies äussert sich in einer deutlichen Zunahme der Befunde mit der besten Qualitätsklasse bezüglich Badewasserqualität (*Abbildung 20*).

Abbildung 19: Anzahl kolonienbildender Einheiten (KBE) für E. Coli (links) und Enterokokken (rechts) jeweils vor und nach dem Bau der neuen Abwasserableitung beim Camping Weidenhof.

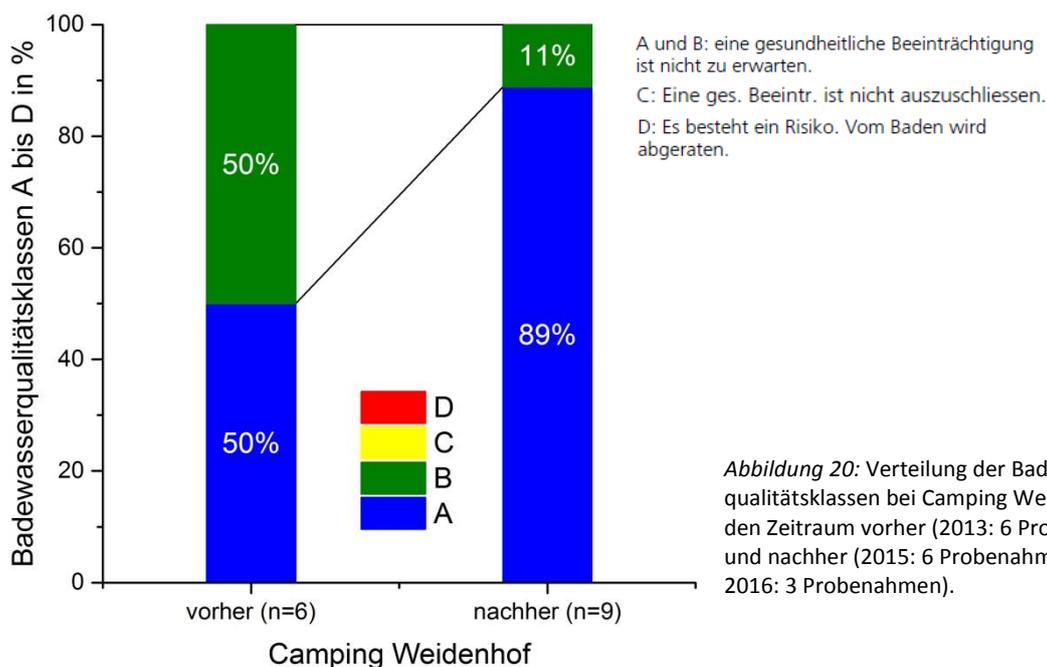
Abbildung 20: Verteilung der Badewasserqualitätsklassen bei Camping Weidenhof für den Zeitraum vorher (2013: 6 Probenahmen) und nachher (2015: 6 Probenahmen und 2016: 3 Probenahmen).

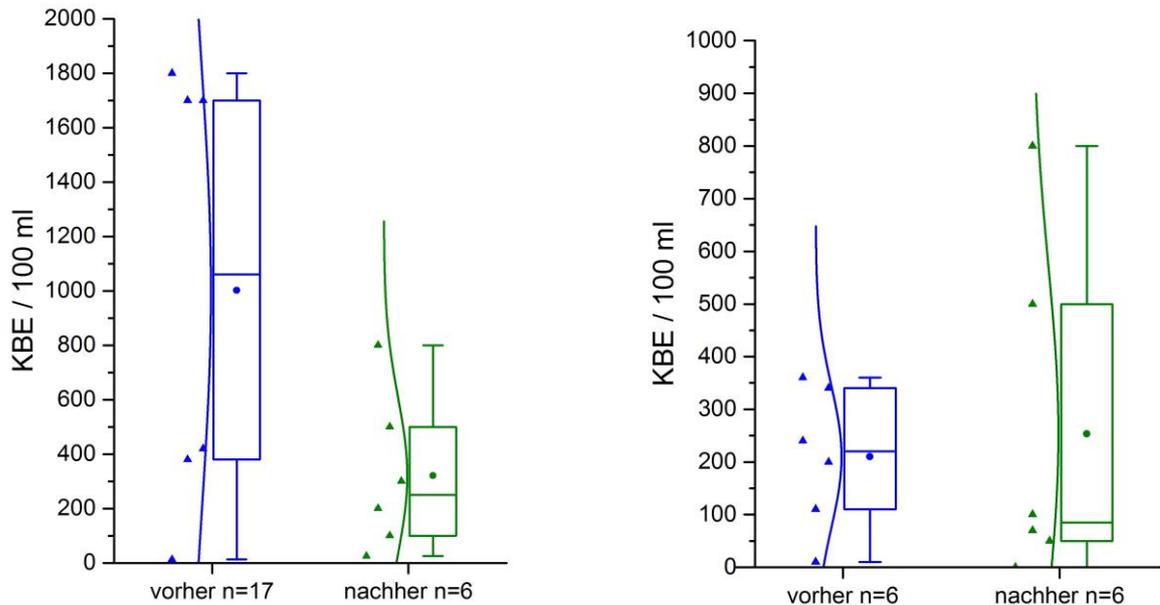
Der Bereich im letzten Abschnitt der Steinach vor der Mündung ist zum Baden nicht geeignet, lädt aber zum Planschen ein. Nach dem Bau der neuen Ableitung wurden deutlich seltener erhöhte Werte für E. coli und für Enterokokken gemessen (Abbildung 21). Von den sechs Messungen „nachher“ lag keine mehr in der schlechtesten Qualitätsklasse (Abbildung 22).

Abbildung 21: Anzahl kolonienbildender Einheiten (KBE) für E. Coli (links) und Enterokokken (rechts) jeweils vor und nach dem Bau der neuen Abwasserableitung in der Steinach vor der Mündung.

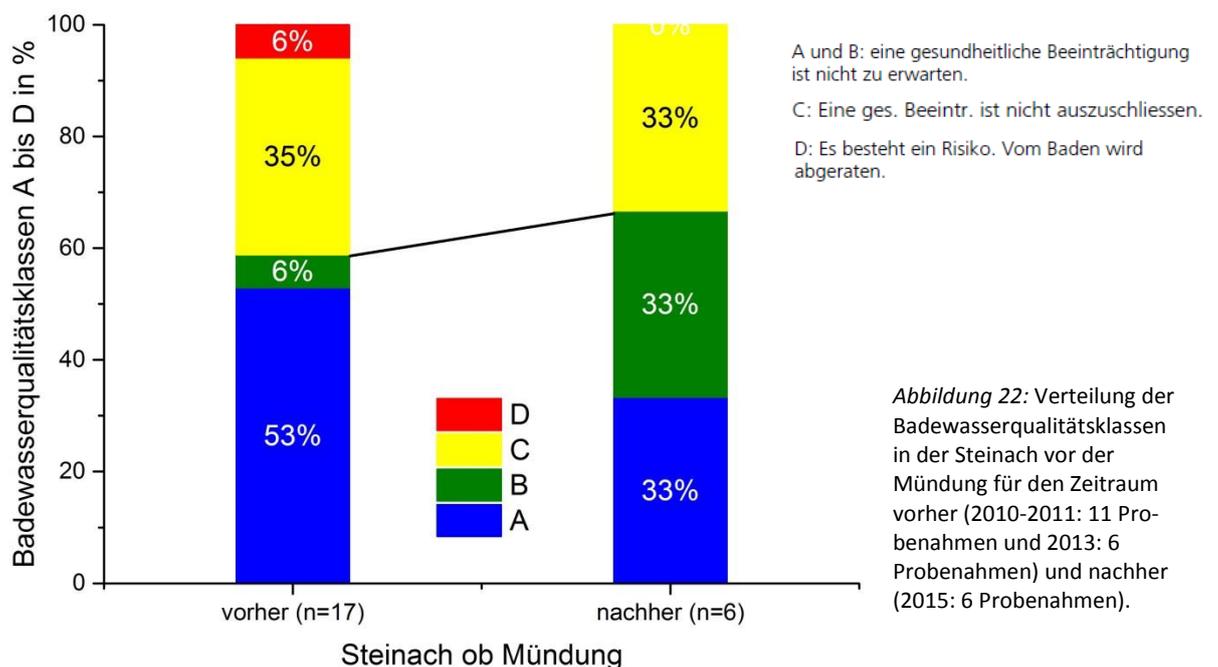
Abbildung 22: Verteilung der Badewasserqualitätsklassen in der Steinach vor der Mündung für den Zeitraum vorher (2010-2011: 11 Probenahmen und 2013: 6 Probenahmen) und nachher (2015: 6 Probenahmen).

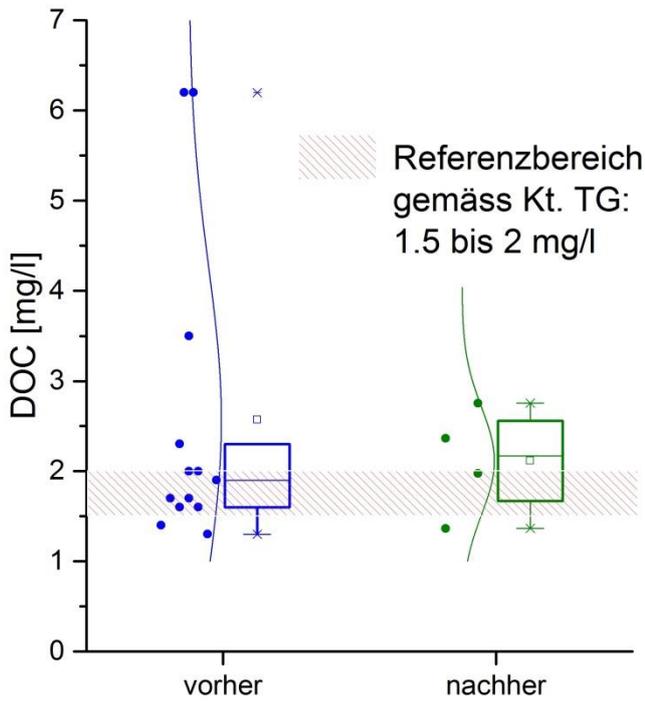
Abbildung 23: DOC in mg C/l vorher und nachher

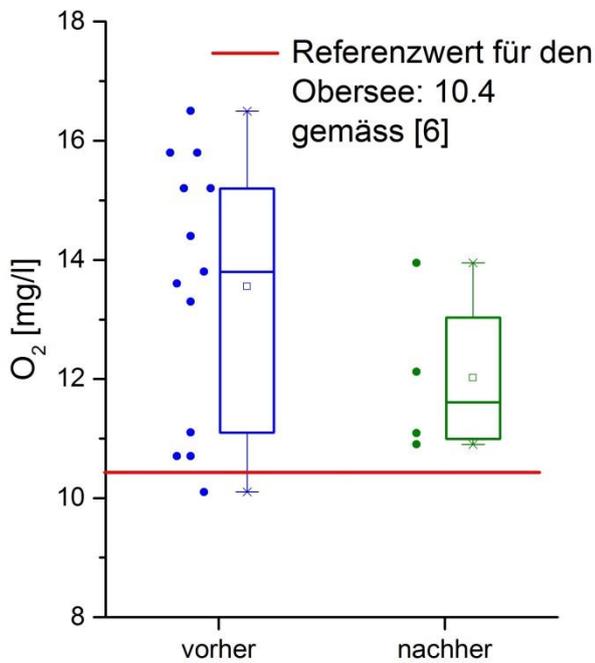
Abbildung 24: Sauerstoff in mg/l

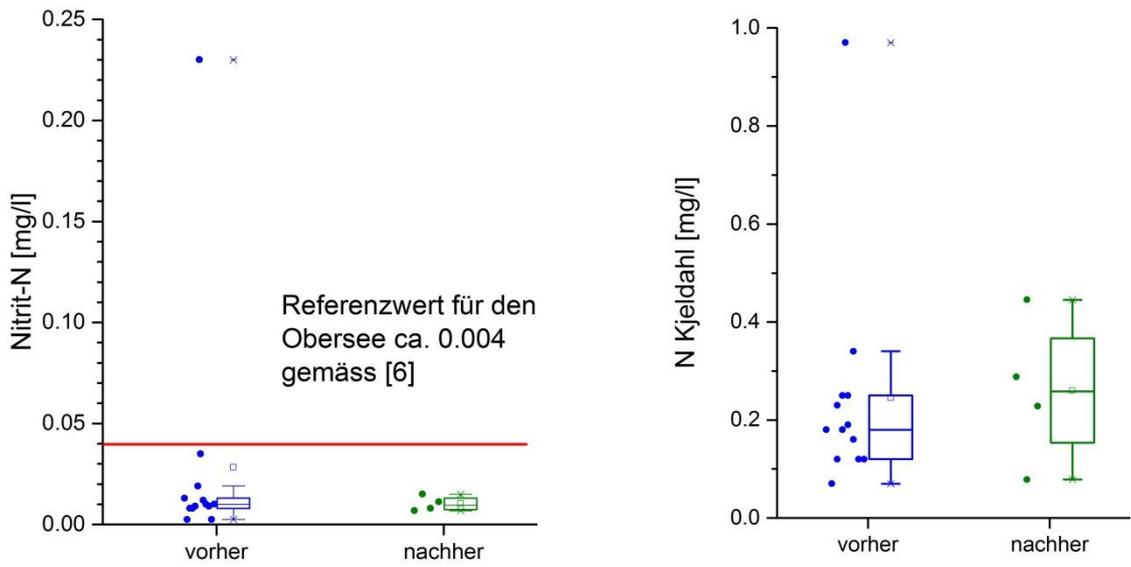
Abbildung 25: Nitrit-Stickstoff in mg/l vorher/nachher (links) sowie N Kjeldahl in mg/l vorher/ nachher (rechts)

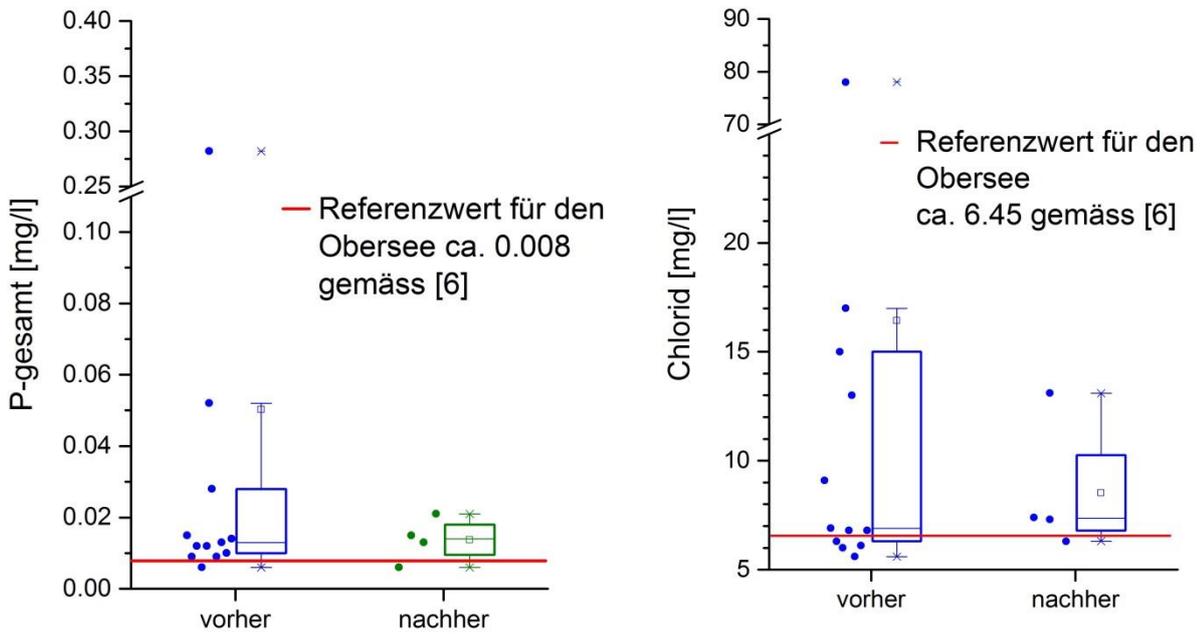
Abbildung 26: Gesamt-Phosphor in mg/l vorher/nachher (links) sowie Chlorid in mg/l vorher/nachher (rechts)

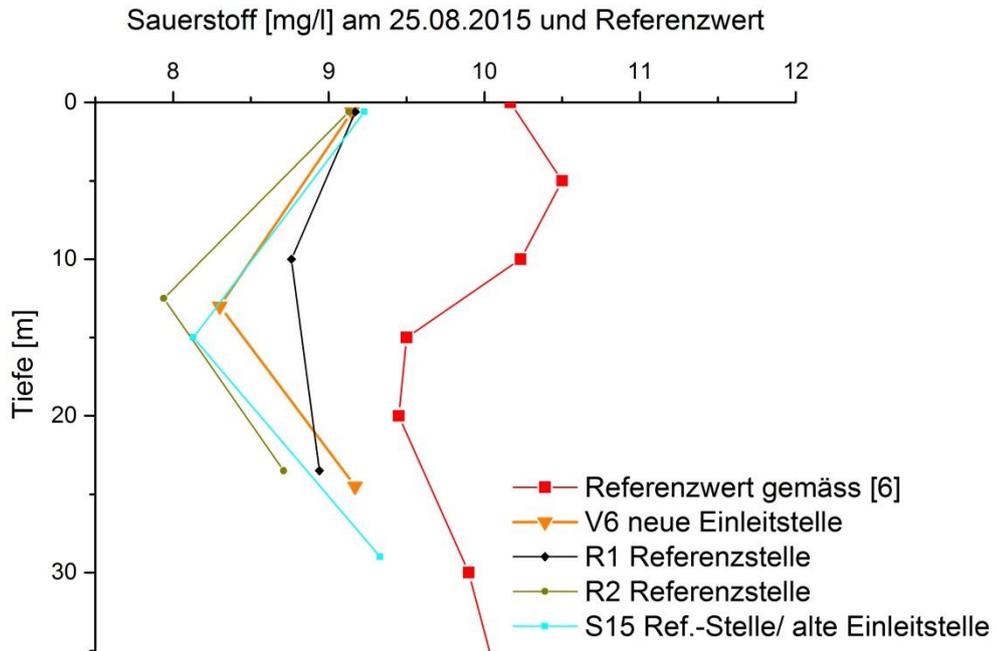
Abbildung 27: Tiefenprofil Sauerstoff der neuen Einleitstelle, der Referenzstellen und des Referenz-tiefenprofils des Obersees gemäss [6]

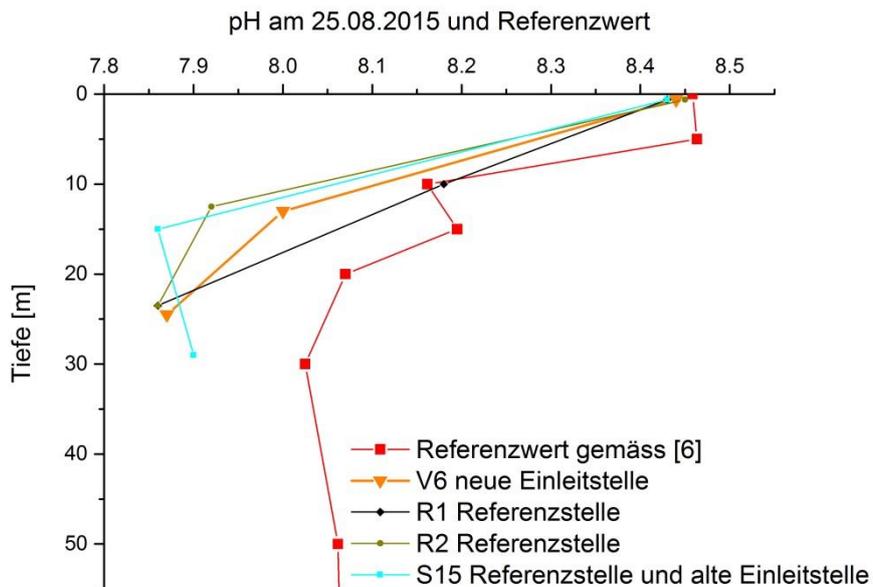
Abbildung 28: Tiefenprofil pH der neuen Einleitstelle, der Referenzstellen und des Referenztiefenprofils des Obersees gemäss [6]

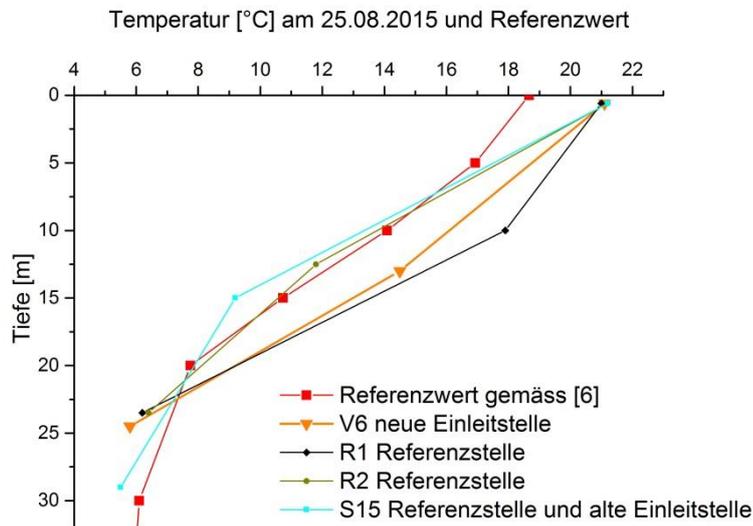
Abbildung 29: Temperatur in unterschiedlichen Tiefen am 25.08.2015 (links) sowie Referenzwerte gemäss [6]

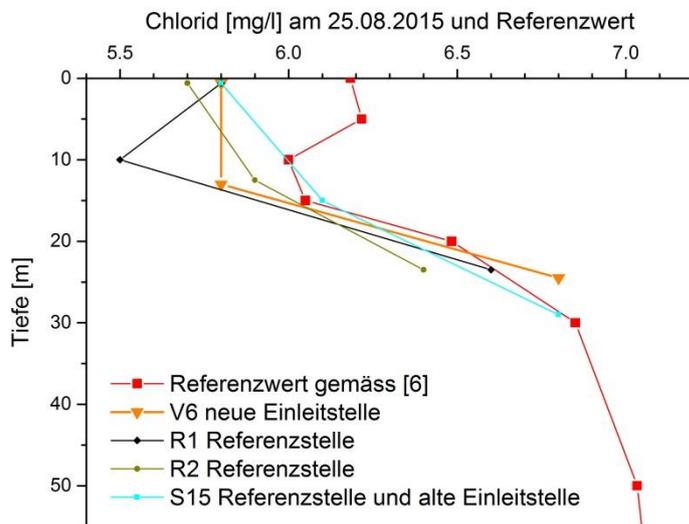
Abbildung 30: Chloridkonzentration in mg/l in unterschiedlichen Tiefen am 25.08.2015 (links) sowie Referenzwerte gemäss [6]
