Gute Wasserqualität in der Steinacher Bucht

Was bringt die Ableitung des Abwassers der ARA Hofen direkt zum See?

Eine neue Seeleitung für das zusätzliche Abwasser

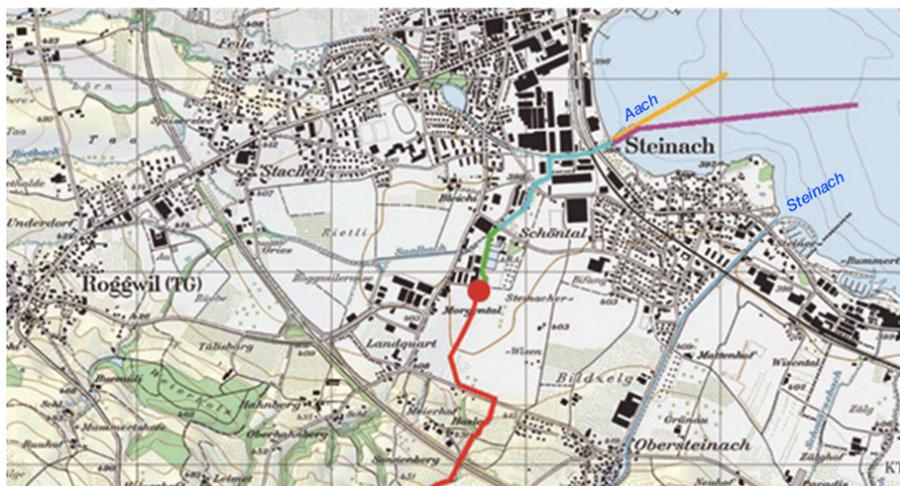
- Bestehende Seeleitung
1'300 l/s
- Neue Seeleitung
1'300 l/s
- Bestehender Ablaufkanal
6'500 l/s
- Neuer Ablaufkanal
840-2'260 l/s
- Kraftwerk Morgental
840 l/s
- Druckleitung
840-1'300 l/s

Situation Druckleitung, Ableitungskanal und Seeleitungen

Das gereinigte Abwasser der ARA Morgental wurde früher über eine Seeleitung etwa 670 m vom Ufer entfernt im Übergangsbereich zwischen der Bucht und dem offenen See in zwölf Meter Tiefe eingeleitet. Diese Seeleitung hätte das zusätzliche gereinigte Abwasser aus der ARA St.Gallen-Hofen

nicht mehr aufnehmen können, sodass eine zweite Seeleitung erforderlich war. Die alte Leitung erfüllte zudem die Anforderungen der Bodenseerichtlinien nicht, die eine Einleitung in grösserer Tiefe unterhalb der sommerlichen Sprungschicht verlangen.

Die neue zweite Seeleitung ist fast doppelt so lang wie die alte. Sie leitet das gereinigte Abwasser beider ARA – etwa 28 000 m³ pro Tag – seit Juni 2014 etwa 1,3 km vom Ufer entfernt in einer Tiefe von 26 Metern in den See ein. Etwa 65 Prozent des Abwassers stammt von der ARA St.Gallen-Hofen.

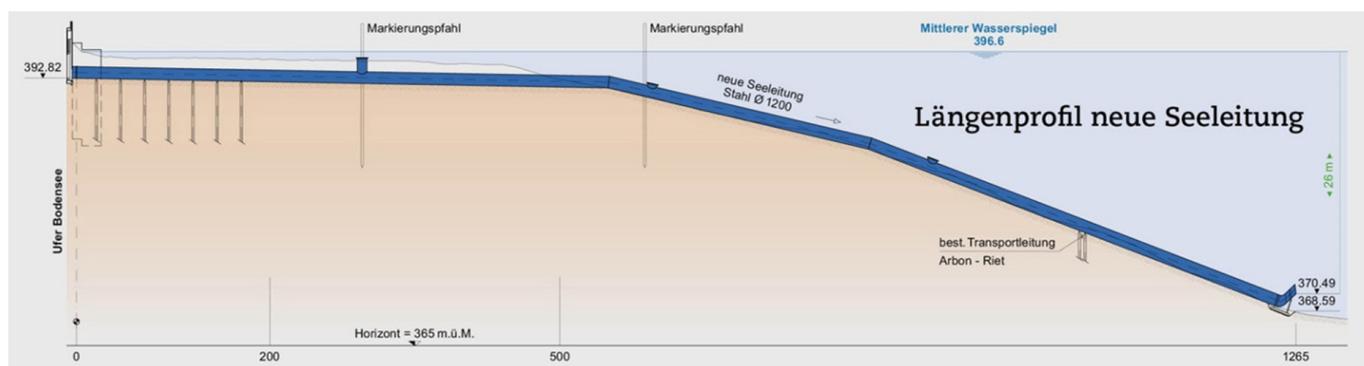
Längenprofil neue Seeleitung

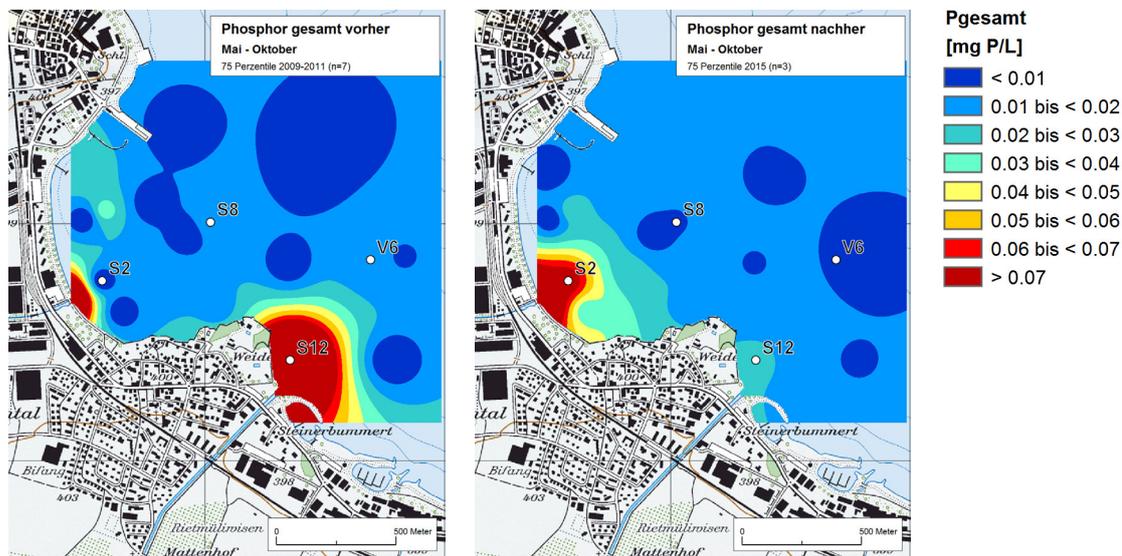
Gesamt-Phosphor, 75-Perzentile der Messwerte Mai – Oktober vor und nach der Inbetriebnahme der Abwasserableitung.

In der Periode «vorher» zeigen die Mündungsbereiche von Steinach und Aach auffällig höhere Werte als der Rest der Bucht.

Nachdem die Steinach kein gereinigtes Abwasser mehr mit sich führt, sind im Mündungsbereich keine erhöhten Phosphorwerte mehr erkennbar. In der Bucht und im offenen See davor sind durch die Abwas-

sereinleitung weder vorher noch nachher Belastungen erkennbar. Diese Feststellung gilt auch für andere Messgrössen, die eine Belastung mit Abwasser anzeigen.

Aus den umfangreichen Messungen wird beispielhaft die Belastung mit Phosphor dargestellt (vgl. Abbildung). Phosphor wird von landwirtschaftlichen Flächen abgeschwemmt, ist aber auch in erhöhten Konzentrationen im gereinigten Abwasser enthalten.

Deutlich sichtbar ist hingegen die Belastung mit Nährstoffen im Mündungsbereich der Aach sowohl vor als auch nach der Umset-

zung der Massnahmen. Dies deutet auf Einträge von landwirtschaftlich genutzten Flächen hin, wie sie im Einzugsgebiet der Aach zahlreich vorkommen. Die Entlastungsanlagen an der Aach und am Salbach treten nur noch sehr selten in Funktion. Im Jahr 2015 war dies nie der Fall.

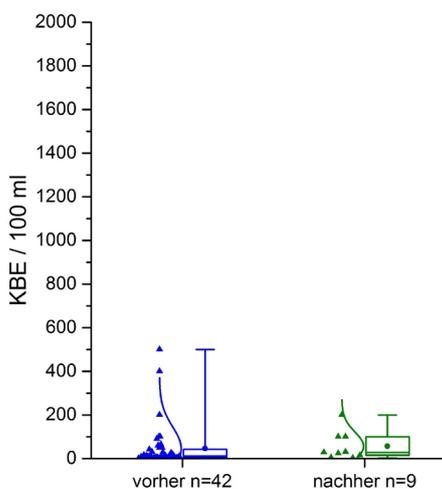
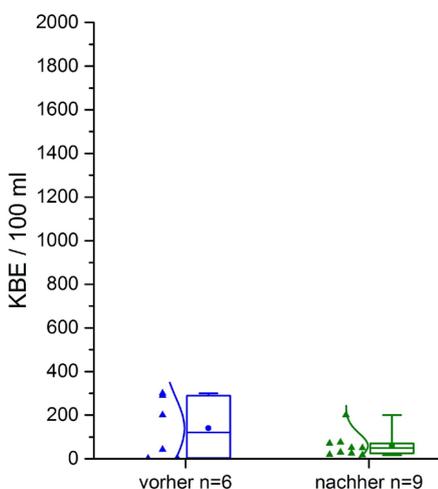
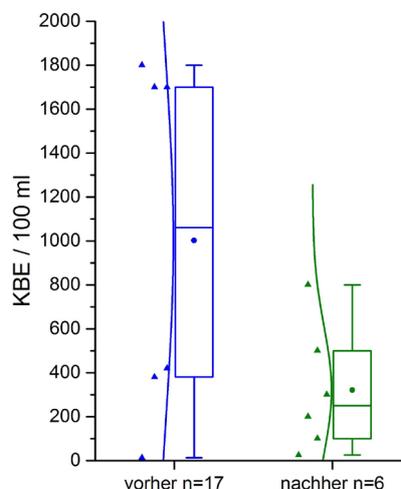
Anzahl kolonienbildender Einheiten (KBE) für E. Coli jeweils vor und nach dem Bau der neuen Abwasserableitung beim Seebad Steinach (links), beim Mobilheim-Park Weidenhof (Mitte) und im Mündungsbereich der Steinach (rechts).

In der Steinacher Bucht liegt das Seebad der Gemeinde Steinach. Sowohl vor wie auch nach Inbetriebnahme der Abwasserableitung wurden bei allen Messungen nur wenige Keime gefunden. Alle neun «nachher» gemessenen Proben konnten in die

Qualitätsklassen A oder B der vierstufigen Beurteilungsskala eingeteilt werden. Das bedeutet, dass durch das Badewasser keine gesundheitliche Beeinträchtigung zu erwarten war.

Der Mobilheim-Park Weidenhof liegt nahe der Mündung des Flüsschens Steinach. Seit in der Steinach kein gereinigtes Abwasser mehr fliesst, ist die Belastung mit Keimen im Uferbereich deutlich geringer. Wie beim Seebad Steinach konnten auch hier alle neun «nachher» gemessenen Proben den Qualitätsklassen A oder B zugeordnet werden. Das Baden und Planschen war hier jeweils bedenkenlos möglich.
