Überwachung der Kleinseen **Gräppelensee** Wildhaus

Landeskarte 1:25 000 1114
Messstelle 2746613 / 1 224 750
Höhenlage 1307 m.ü.M.
Seeoberfläche 2.1 ha
Seevolumen 84 600 m³

Überwachung der Kleinseen – **Gräppelensee** Wildhaus

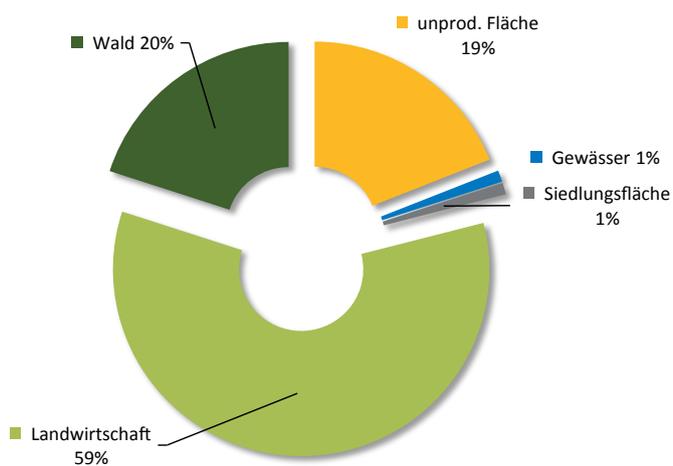
Das Einzugsgebiet des Gräppelensees umfasst eine Fläche von 329 ha und besteht mehrheitlich aus Landwirtschaftsfläche (59%), Wald (20%) und unproduktiver Fläche (19%). Diese wiederum besteht vor allem aus Feuchtgebieten, kargen Alprasen und offenen Gesteinsflächen. Das Naturschutzgebiet rund um den See ist ein beliebtes Naherholungsgebiet und von grosser Bedeutung für den Tourismus. Es handelt sich um ein Amphibienlaichgebiet von regionaler Bedeutung, ein geschütztes Moorgebiet, ein Arten-Schon- und Kerngebiet. Ausserdem ist es Teil des Bundesinventars der Landschaften und Naturdenkmäler von nationaler Bedeutung.

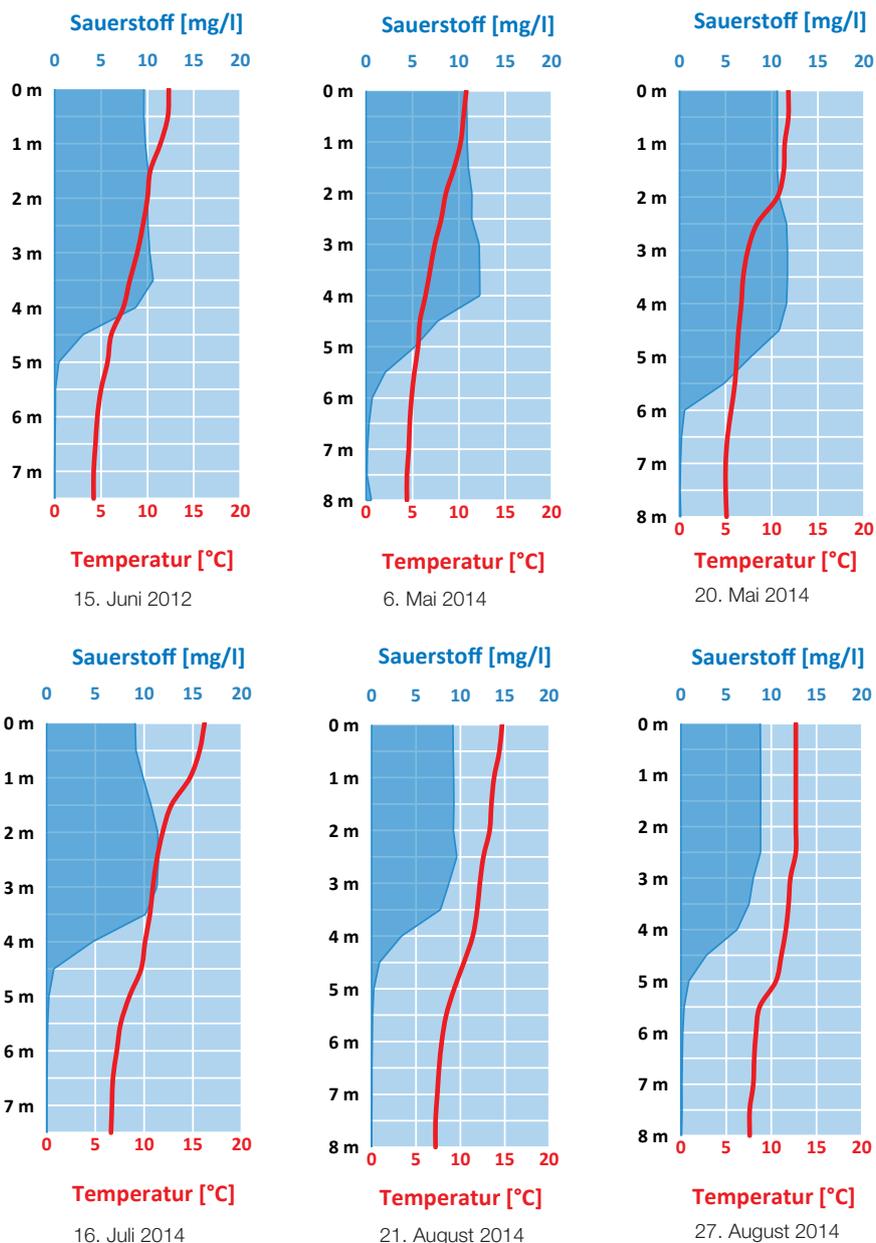
Sauerstoff- & Temperaturprofile

An den sechs Messterminen betrug der Sauerstoffgehalt bis in eine Tiefe von etwa vier Metern jeweils 10 mg/l. Darunter fiel der Sauerstoffgehalt jeweils rasch gegen Null. Vermutlich als Folge der unvollständigen Durchmischung während der Zirkulationsphase im Frühling verschärft sich das Sauerstoffdefizit im Tiefenwasser während der Sommerstagnation. Der Sauerstoffverbrauch durch die in dieser Zeit stattfindenden Abbauprozesse konnte im gan-

zen Jahresverlauf nicht ausgeglichen werden. Zusätzliche anaerobe Prozesse im Tiefenwasser wie die Rücklösung von Phosphor aus dem Sediment könnten diesen Zustand begünstigen. Ob dieses Bild eine wiederkehrende Situation darstellt oder es sich um ein einmaliges Phänomen handelt, kann mit den vorliegenden Daten nicht abschliessend beurteilt werden.

Bei allen Untersuchungen war die Anforderung an stehende Gewässer nach Anhang 2 der Gewässerschutzverordnung (GSchV) von mindestens 4 mg O₂/l im Tiefenwasser nicht erfüllt.

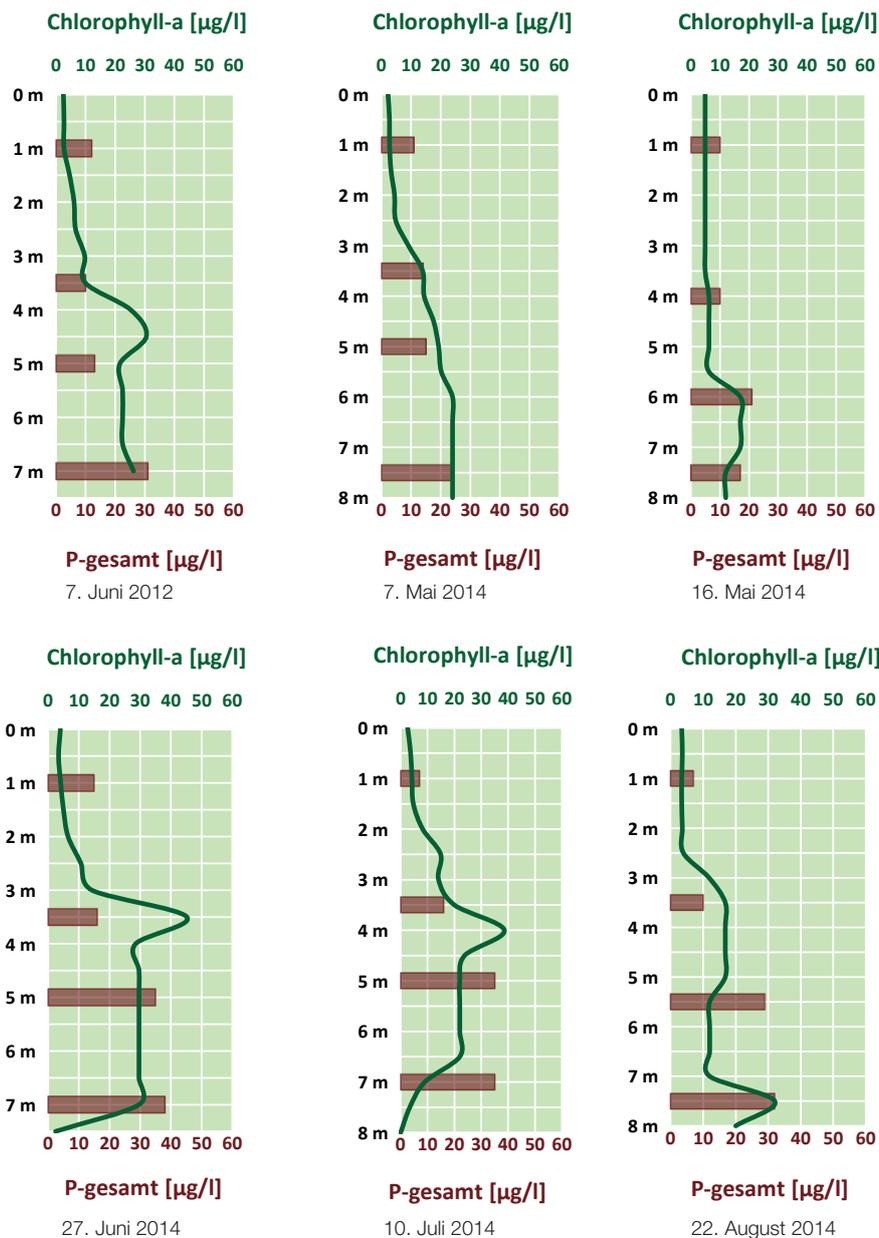
Chlorophyll- & Phosphorprofile

Der Gesamtphosphorgehalt in der oberflächennahen Schicht lag an den Messterminen zwischen 7 und 15 µg/l. Hier wird Phosphor durch die Algenbildung gezehrt. Im Tiefenwasser erreichten die Werte in der Stagnationsphase 40 µg/l, was auf Rücklösungen aus dem Weihersediment hindeutet.

Der Chlorophyllgehalt lag in den oberen Schichten in der Regel unterhalb 10 µg/l und stieg mit zunehmender Tiefe teils deutlich bis auf 40 µg/l an.

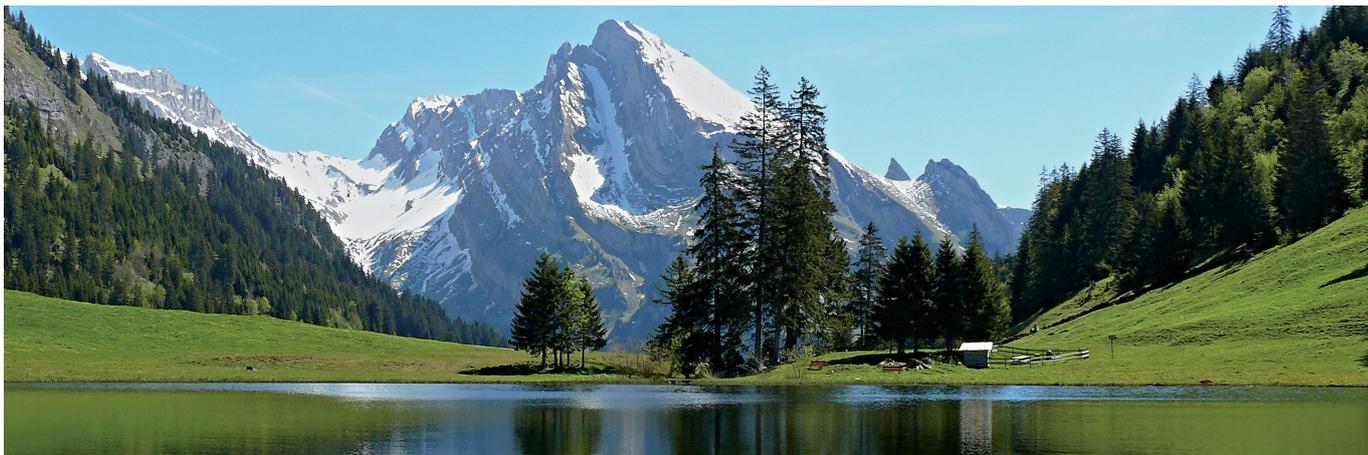
Trophiegrad

Aufgrund der Seebeckenmorphometrie ist eine geringe Nährstoffbelastung zu erwarten. Die Untersuchungen zeigen, dass der Referenz- und Istzustand nur wenig von aneinander abweichen. Der Gräppelensee wird knapp als ein eutropher See bewertet.

Ein Sanierungsbedarf bestünde dann, wenn der See wieder in einen oligo- oder mesotrophen Zustand überführt werden sollte. Der Fokus müsste in diesem Fall auf die Verminderung des Nährstoffzuflusses gelegt werden.
