Internationale Rheinregulierung

Interventionspiste

Anschluss Bruggerhorn

Ökologische Ersatzmassnahmen

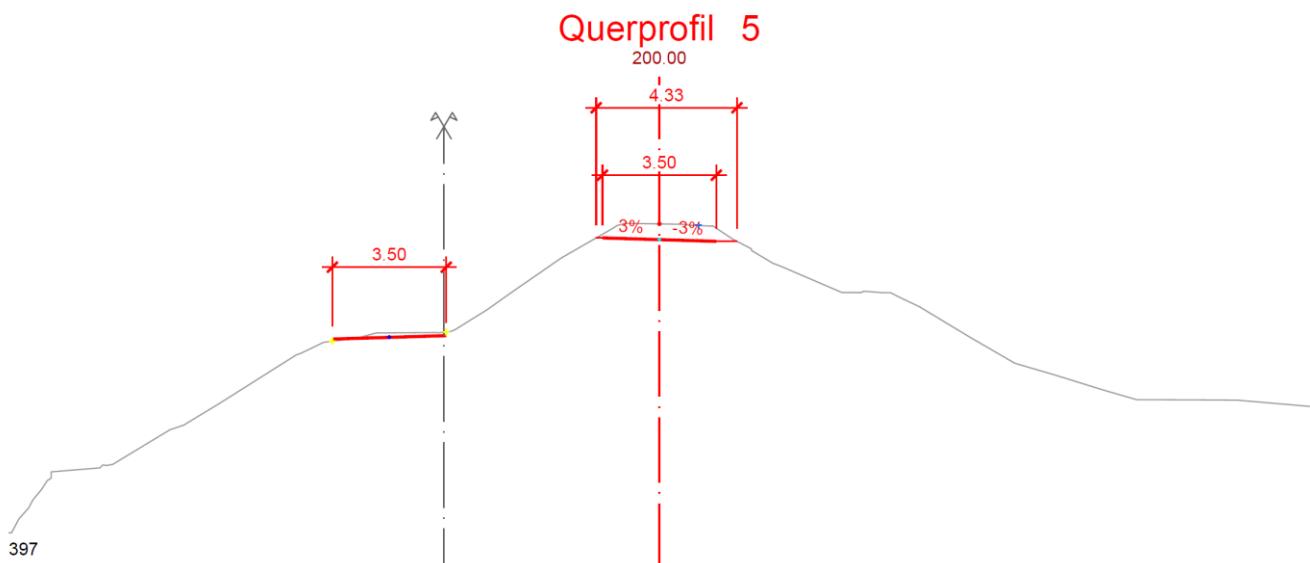
Abb. 1: Normalprofil Höhe St. Margrethen (Wälli AG Ingenieure)

Für die Befahrbarkeit der Dammkrone wird eine Breite von 3.5 m mit seitlich jeweils 0.5 m Bankett angestrebt. Vorgelagert Richtung Rheintaler Binnenkanal wird auf einer bestehenden Berme eine 3.5 bis 4 m breite Interventionspiste erstellt. Abschnittsweise ist eine Tieferlegung der Dammkrone um ca. 0.5 m notwendig, um die erwünschte Breite zu erhalten (siehe Normalprofil in Abb. 1). Im nördlichen Teil wird eine als Wald ausgeschiedene Teilfläche zu einem Wendeplatz umgestaltet und muss aus dem Waldareal genommen werden.

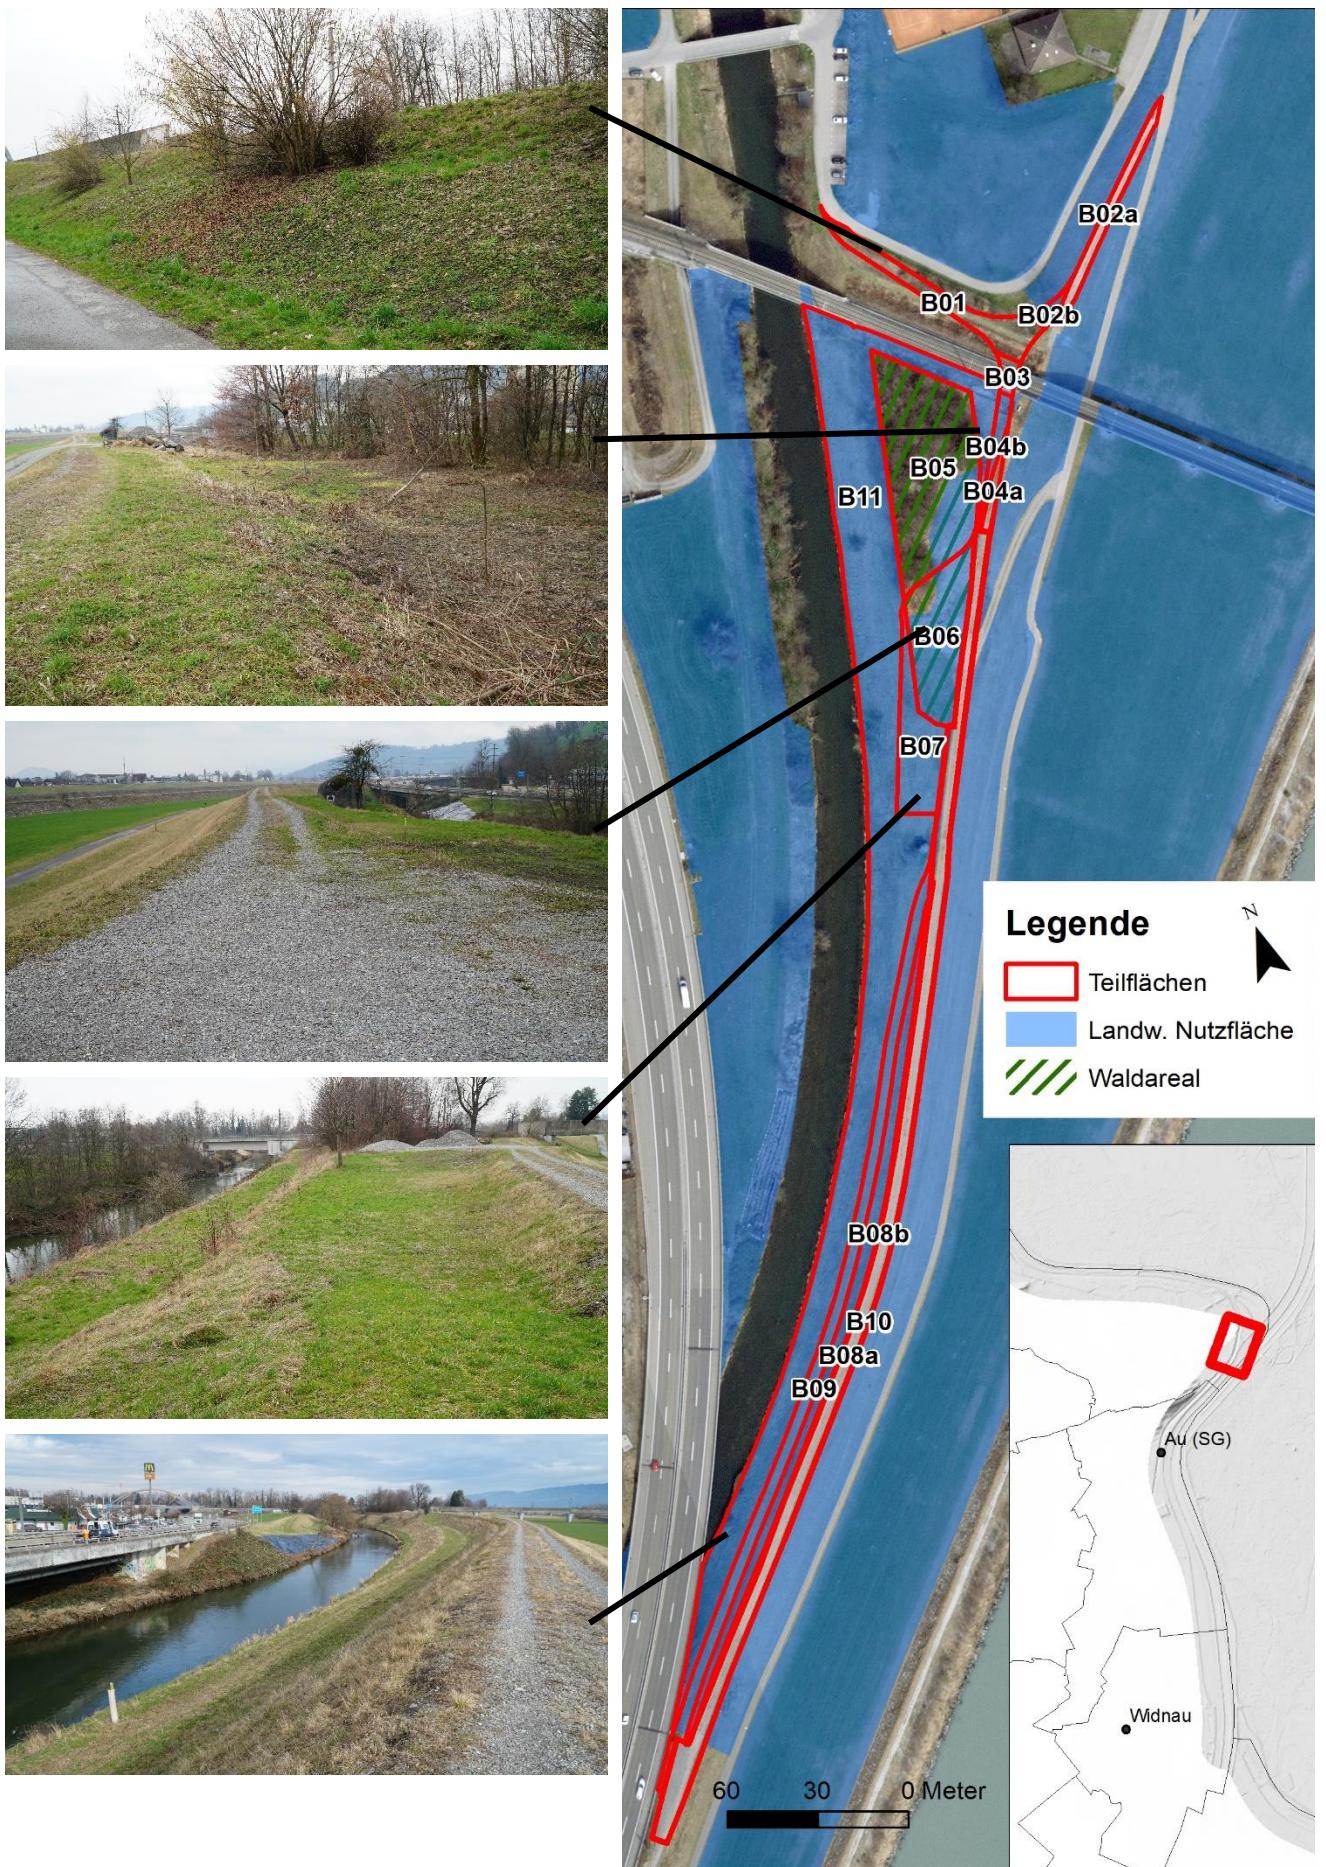
Abb. 2: Übersicht Perimeter mit den einzelnen Dammabschnitten (Luftbild 2022 © swisstopo)

Der betrachtete Abschnitt liegt zwischen dem Ende des Lehnenviadukts und der Eisenbahnüberführung (Abb. 2). Die Flächen sind nicht über eine Schutzverordnung geschützt. Beide Böschungsseiten werden landwirtschaftlich genutzt.

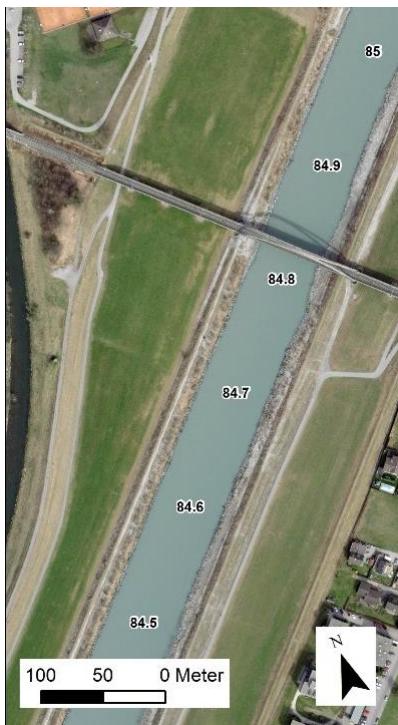
Abb. 5: Der Abschnitt km 84.6-85 wurde als Schwerpunktgebiet für die Zauneidechse bezeichnet (Luftbild © swisstopo)

Im Rahmen der ökologischen Kartierung des Genehmigungsprojektes erfolgten im Perimeter diverse Aufnahmen zu verschiedenen Artengruppen (OEPLAN 2021). Eine besondere Bedeutung hat der Damm rund um die Eisenbahnbrücke für die Zauneidechse. Sie profitiert von den Stein- und Gehölzstrukturen.

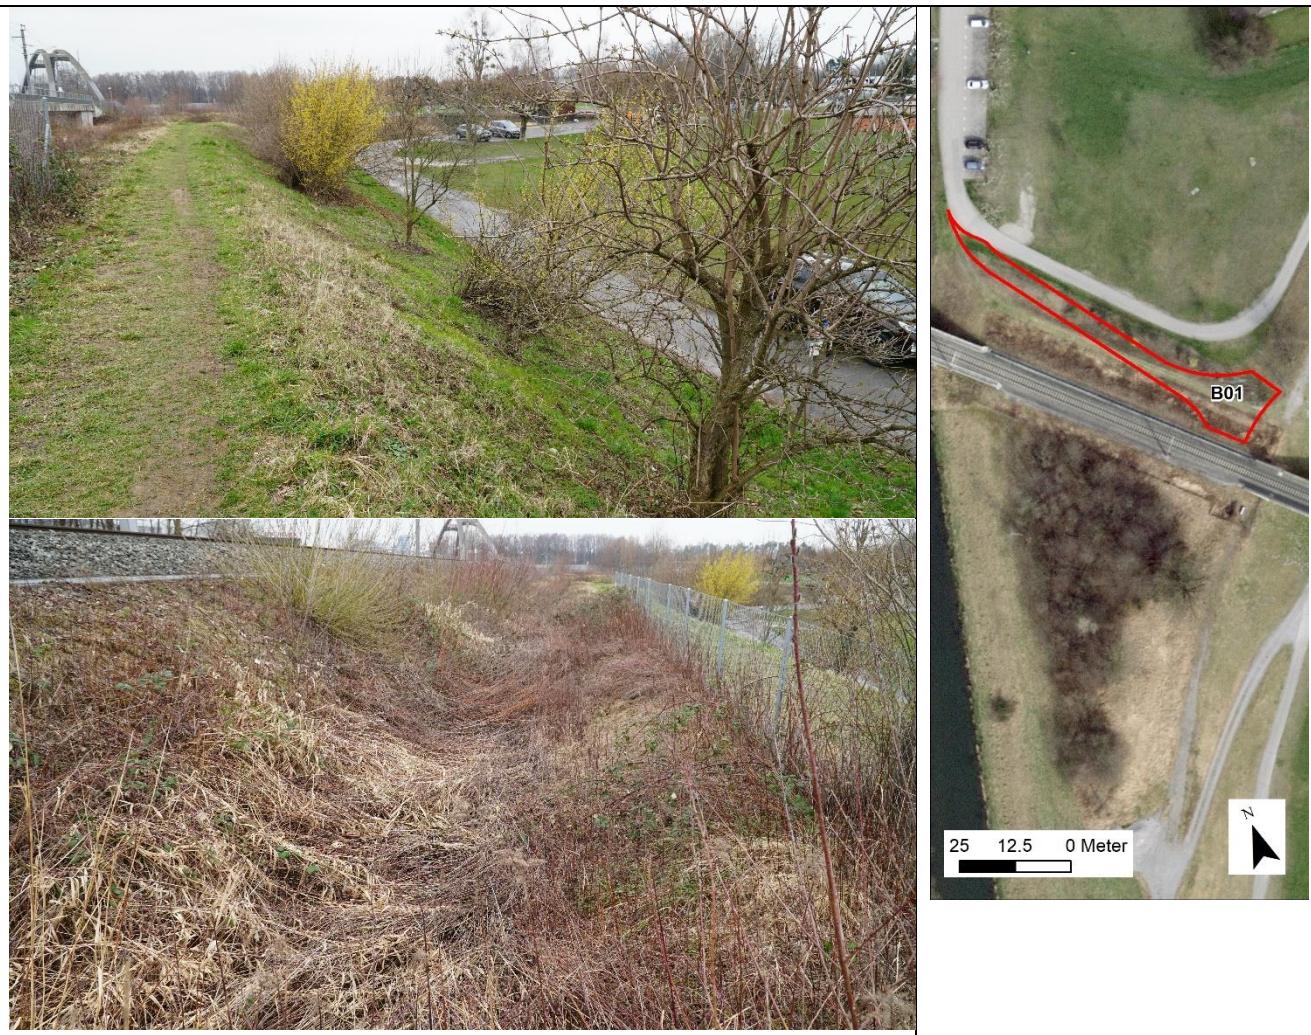
4.4.1. AUFFAHRT DAMM (B01)

Situation: Künstliche Dammschüttung gegen die erhöhte Eisenbahnlinie mit einer Vertiefung (Entwässerung) entlang der Bahnlinie. Am Damm mit Einzelbüschchen (u.a. Kornelkirsche, Schwarzer Holunder, Heckenrose, Hasel) und Glatthaferwiesen-/Krautsaumarten auf den offenen Flächen. Die Mulde wird sporadisch unterhalten und weist zusammen mit Verbrachungsaspekten einen Bestand an amerikanischen Goldruten auf.

In diesem Bereich wird eine Auffahrt bis zum geplanten Bahnübergang erstellt.

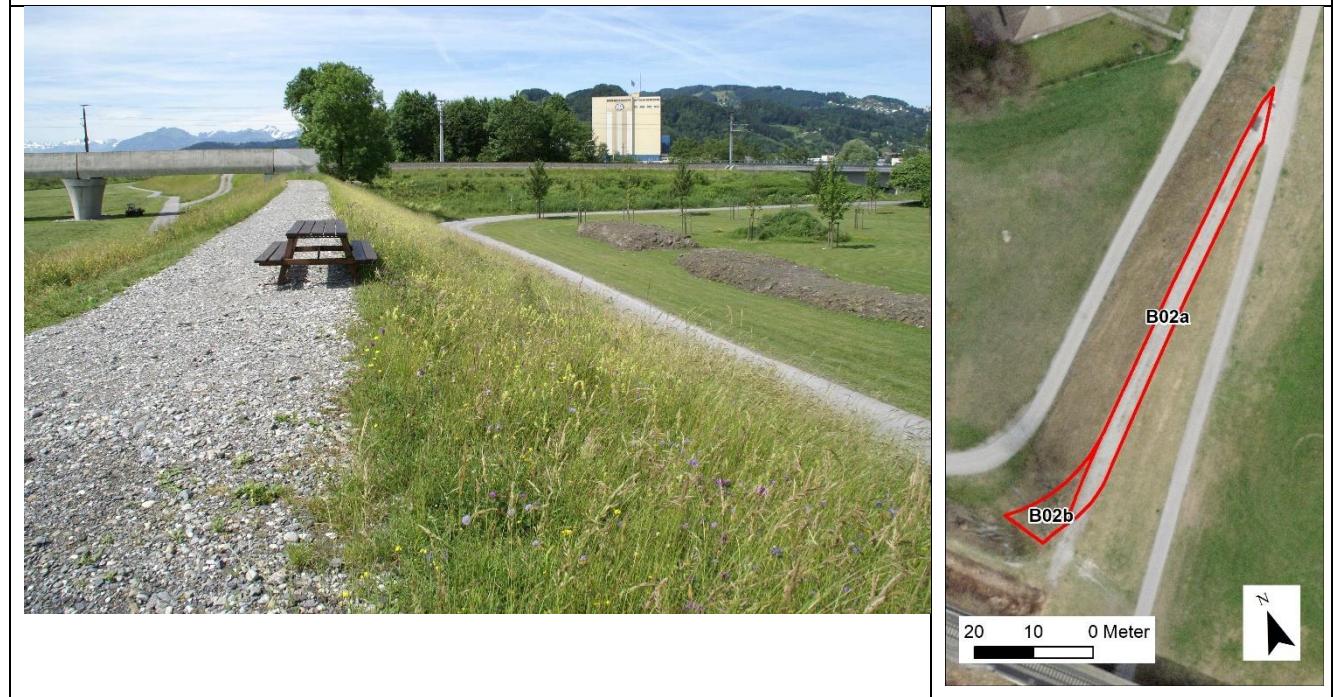
4.4.2. DAMMWEG NÖRDLICH EISENBAHNLINIE (B02)

Situation: Kiesweg auf Dammkrone beidseits begleitet von Übergängen zu Halbtrockenrasen. Es erfolgt kein Dammabtrag, der Weg bleibt in der heutigen Form bestehen. Neu ist die Zufahrt zur geplanten Bahnüberführung. Dadurch gehen rund 0.7 Acre schützenswerte Vegetation am Damm verloren.

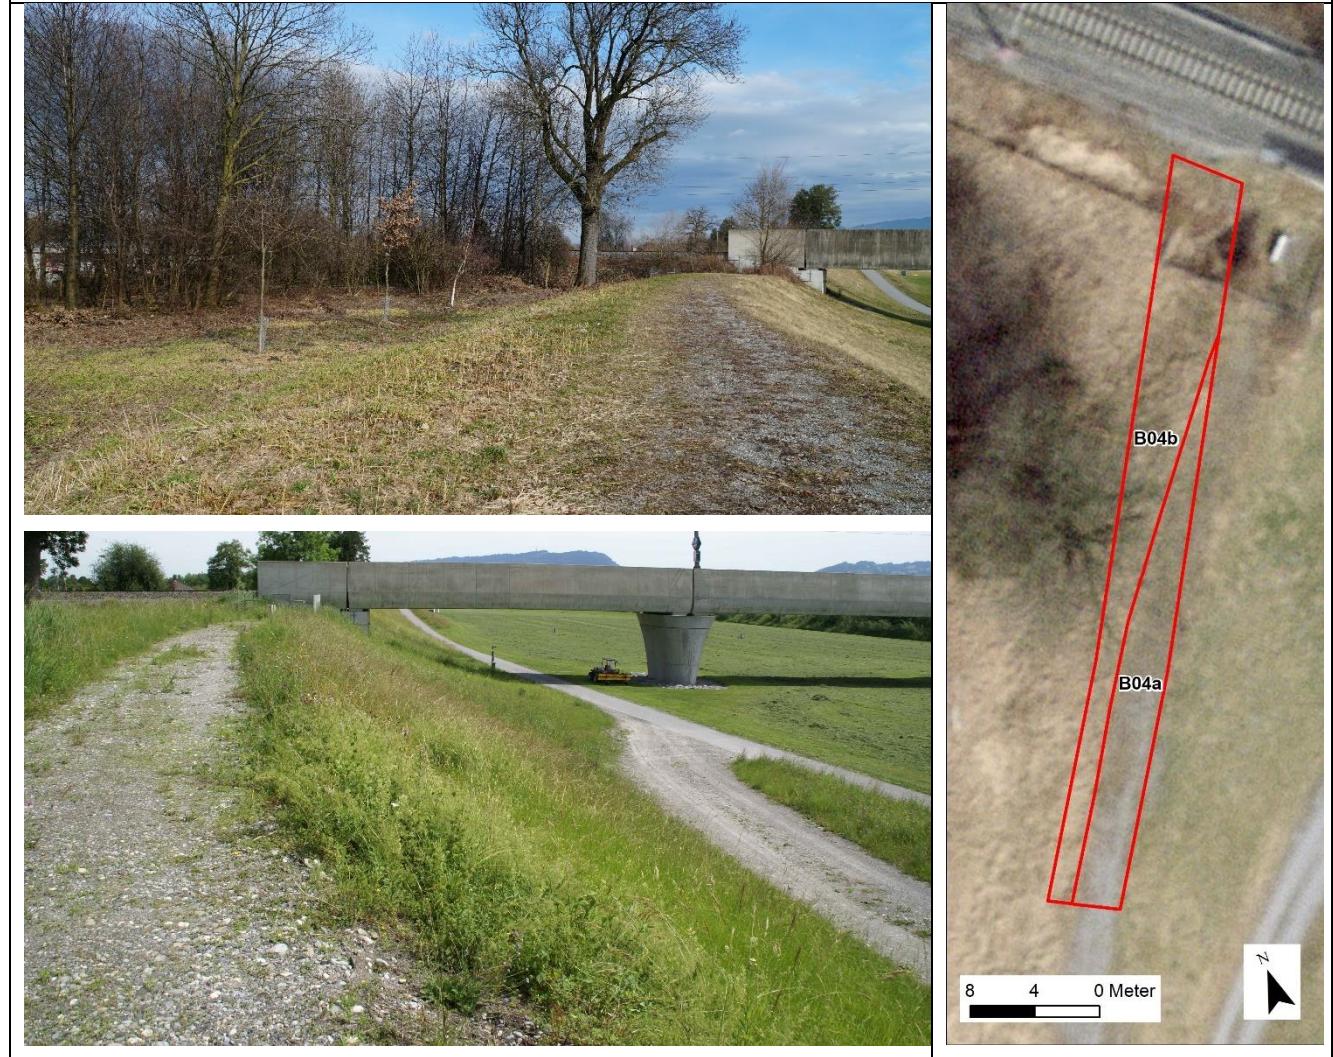
4.4.4. DAMMWEG SÜDLICH EISENBAHNLINIE (B04)

Situation: Teilweise überwachsener Kiesweg auf Dammkrone (B04a) mit angrenzender, hochwüchsiger Glatthaferwiese mit Arten der Krautsäume Richtung Wald (B04b). Die Wiese ist teils unternutzt. Einzelne Jungbäume sind eingepflanzt.

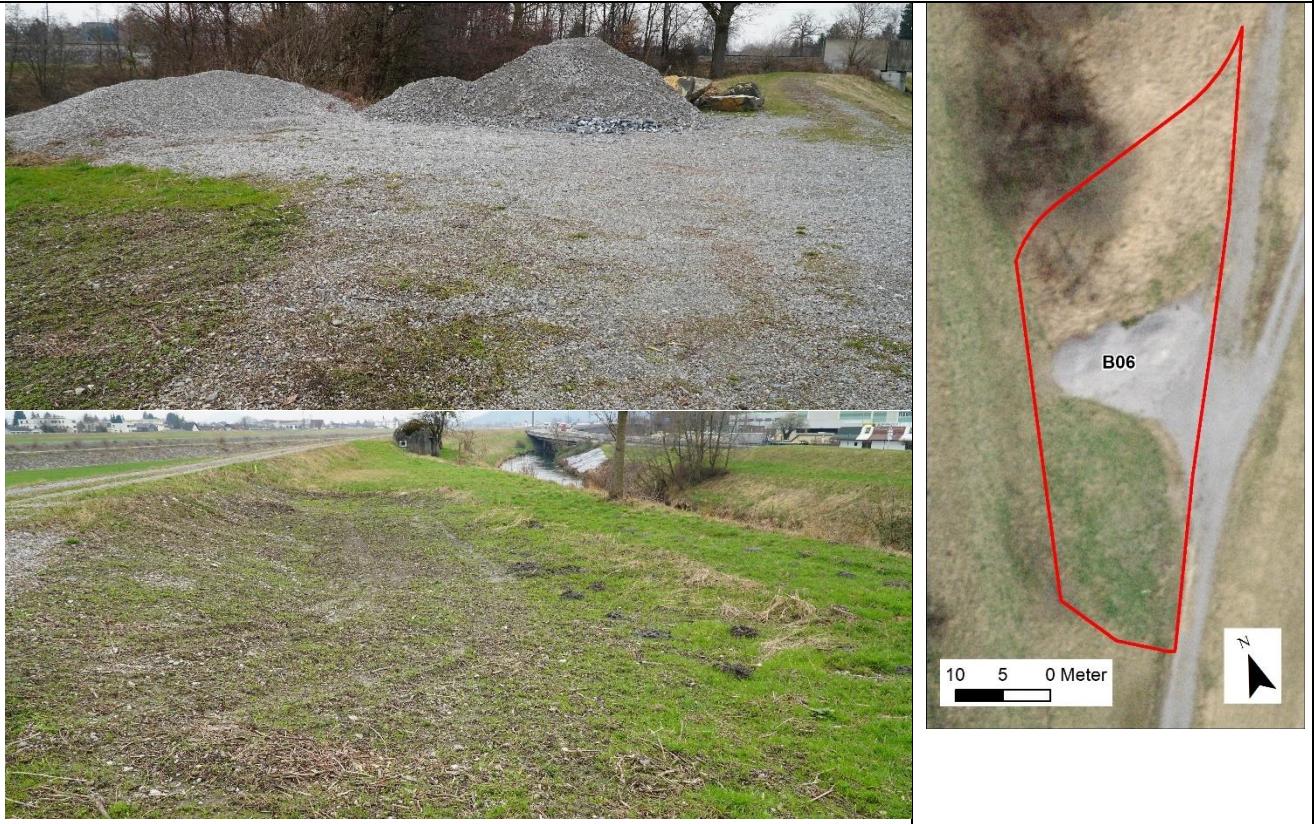
4.4.6. UNBESTOCKTES WALDAREAL (B06)

Situation: Die Fläche ist als Waldareal ausgeschieden, ist aber effektiv nur noch auf 1 Are bzw. 11 % bestockt. Erste grössere Eingriffe in das Waldareal erfolgten mit dem Neubau der Eisenbahnbrücke ca. 2011, der restliche Baumbestand wurde ca. 2017/2018 entfernt. 8 Aren gelten bereits als landwirtschaftliche Nutzfläche. Auf der Fläche besteht ein kleineres Stein- /Kieslager. Knapp 2 Aren sind eine offene Kiesfläche als Wendeplatz mit einzelnen Kieshaufen. Nördlich des Wendeplatzes wird nur sporadisch geschnitten. Südlich davon erfolgt eine jährliche Nutzung als Schafweide. Im Endzustand wird eine Kiesfläche als Wende- und Lagerplatz entstehen. Darauf wird sich höchstens eine schwach bewachsene Ruderal- und Trittfur entwickeln.

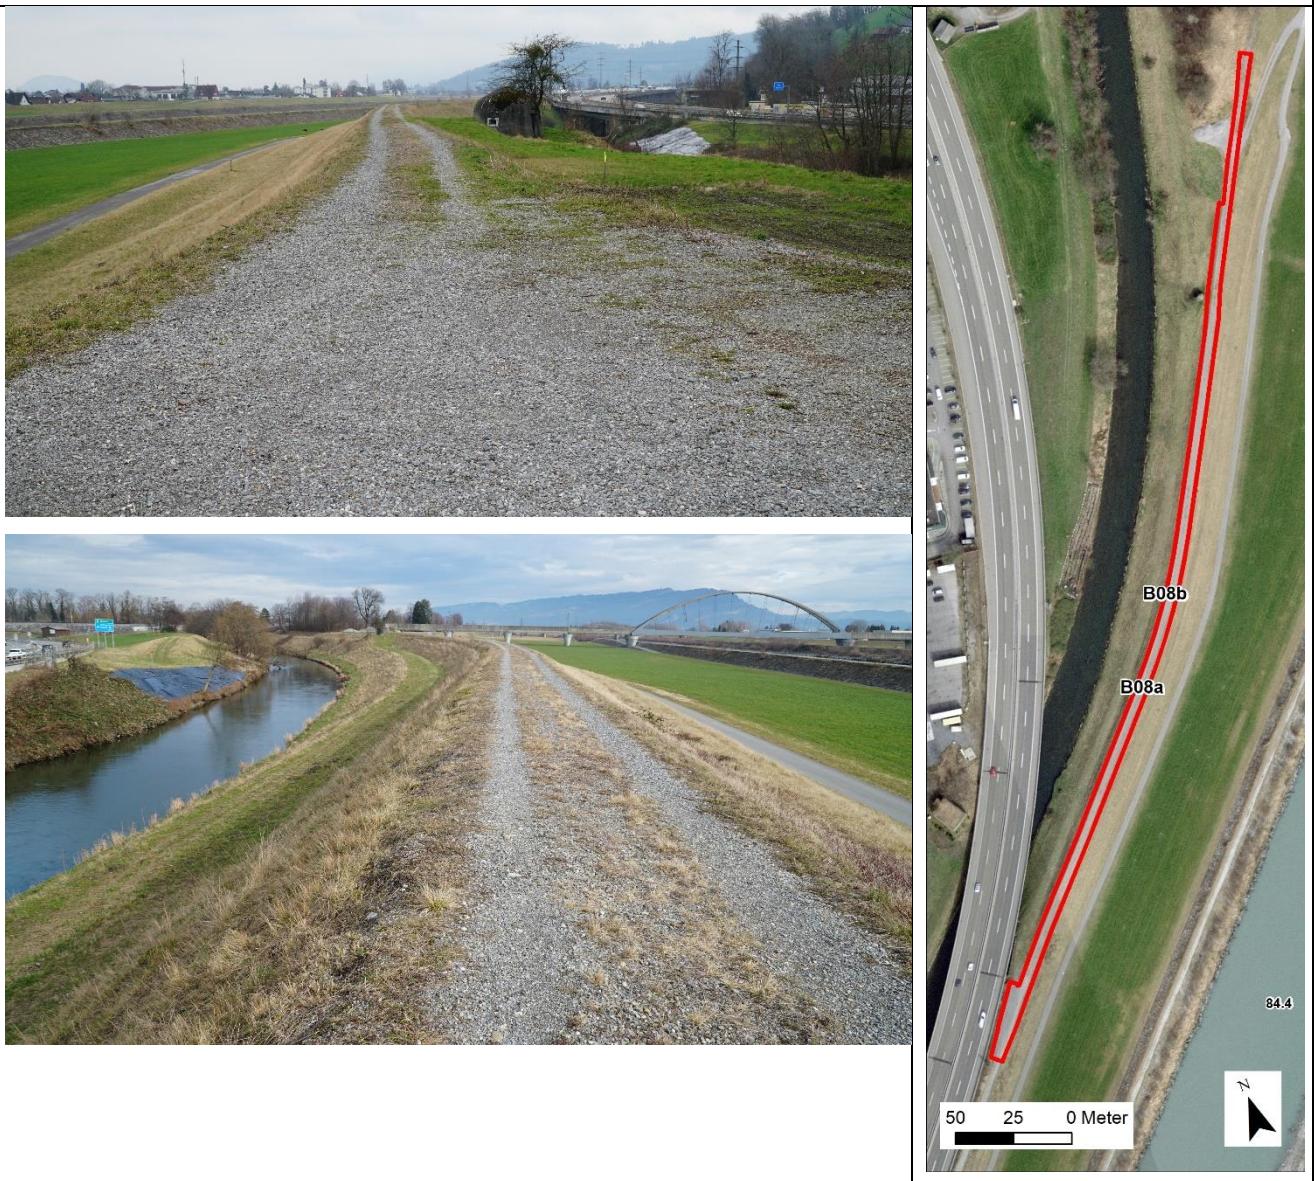
4.4.8. PISTE AUF DAMMKRONE (B08)

Situation: Mit einer Ruderal- und Trittflur bestandene Fläche.

Im Endzustand wird eine Tieferlegung um ca. 0.5 m und daraus eine geringe Verbreiterung von beidseits ca. 0.5 m erfolgen. Die Kiesfläche wird wie heute periodisch vom Spontanbewuchs befreit.

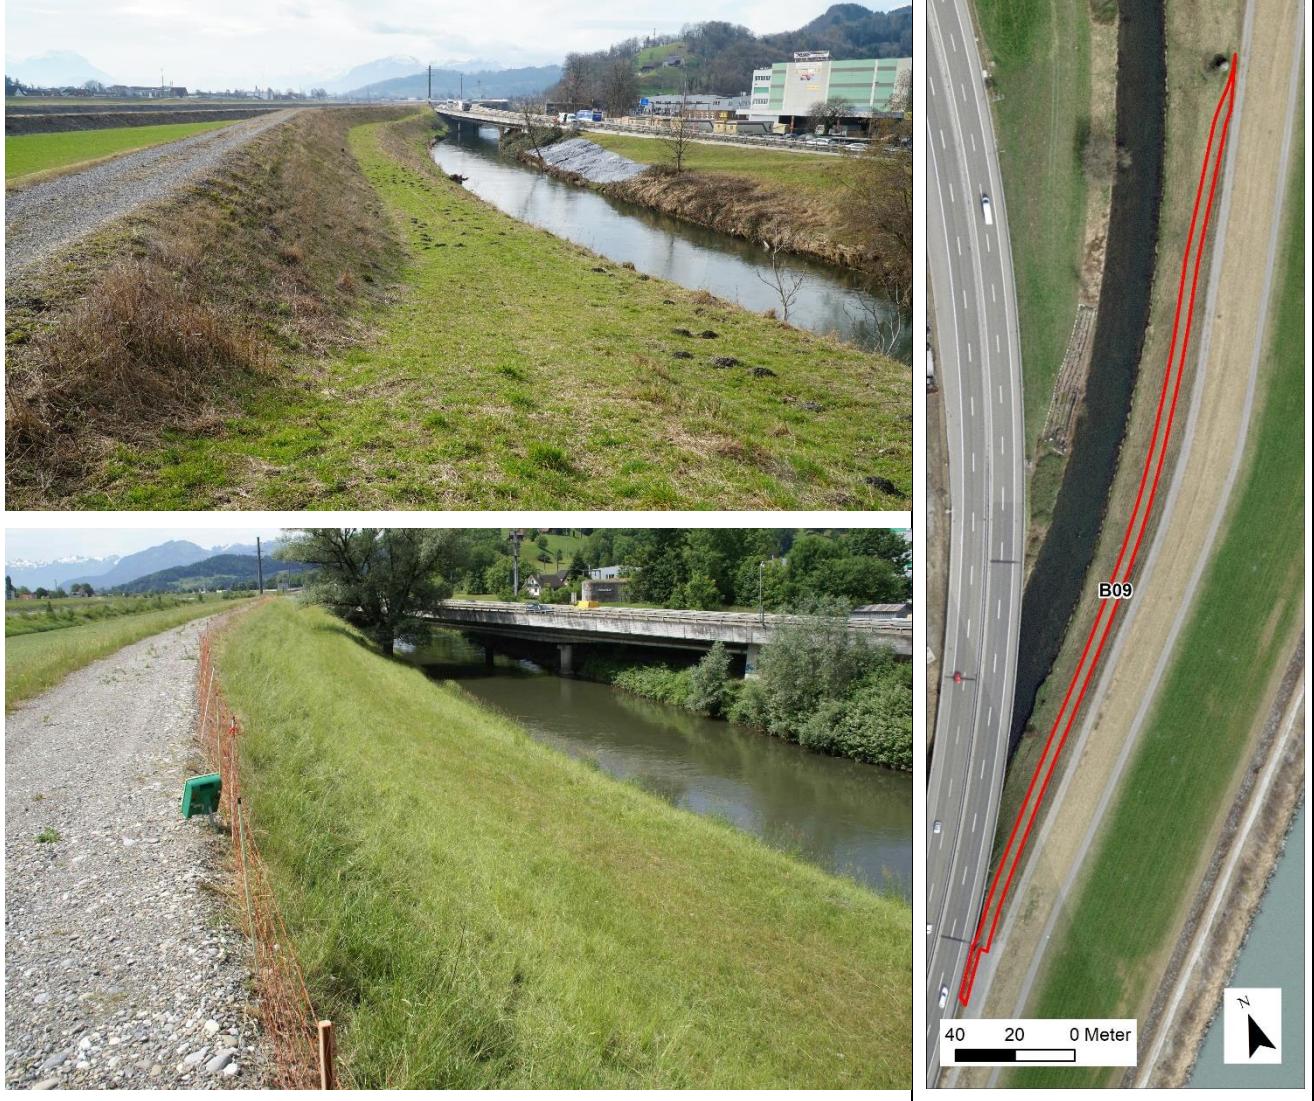
4.4.9. PISTE AUF BERME (B09)

Situation: Bereits heute besteht auf ca. halber Höhe zwischen Dammkrone und Binnenkanal eine ebene Berme. Als ebene Fläche ist es auch der bevorzugte Aufenthaltsort der Schafe. Entsprechend ist die Berme intensiver beweidet und als stark beweideter Streifen erkennbar.

Die Interventionspiste wird auf der bestehenden Berme angelegt.

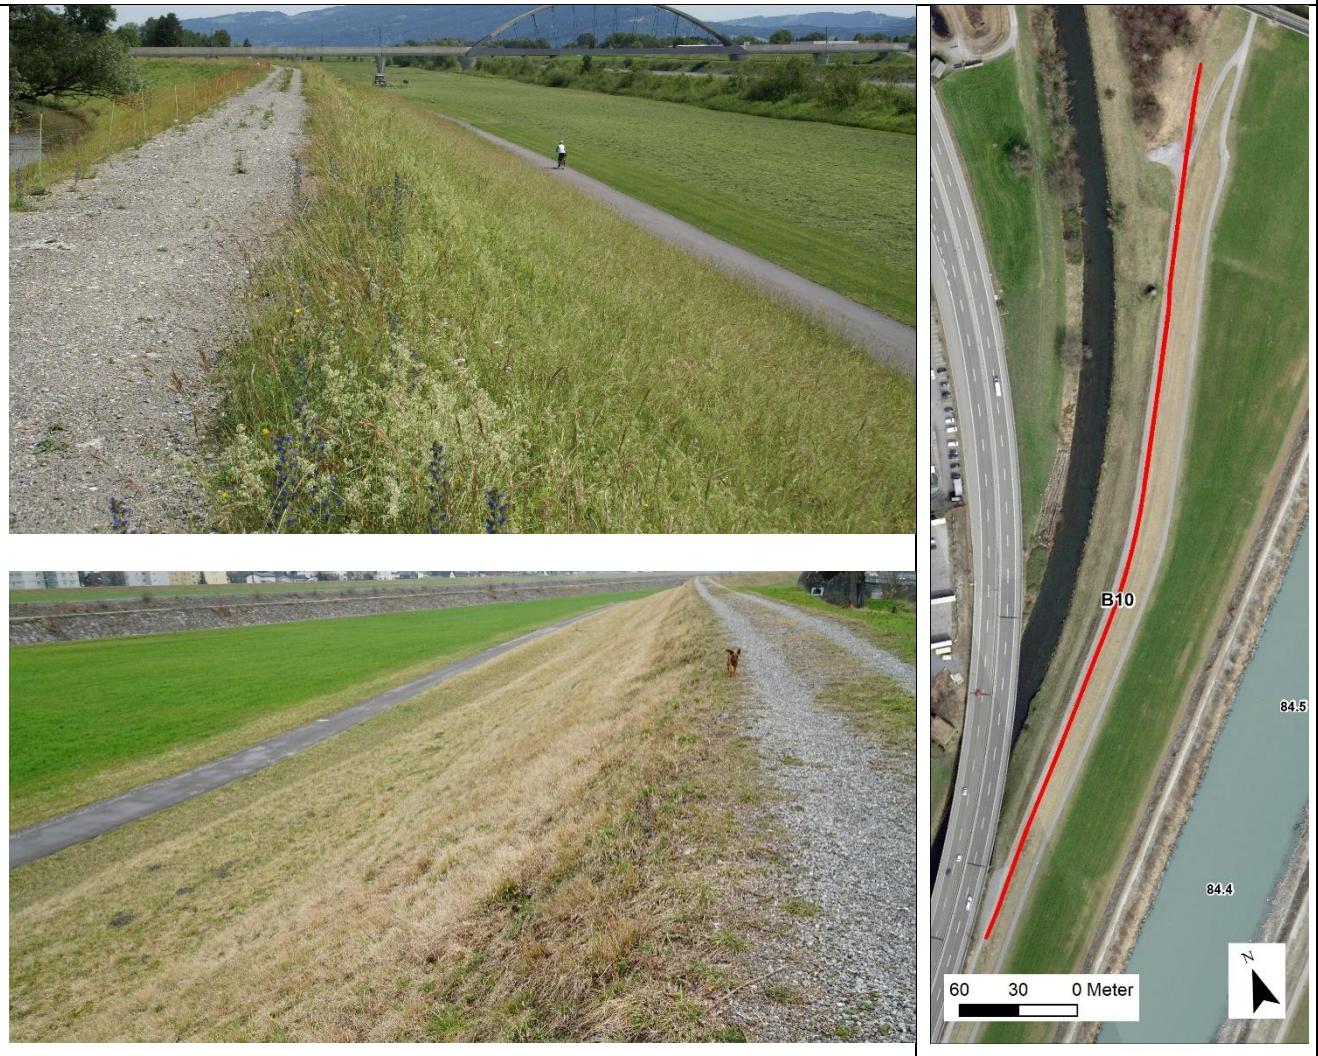
4.4.10. DAMMBÖSCHUNG RHEINSEITIG (B10)

Situation: Der höherwüchsige Halbtrockenrasen mit viel Aufrechter Trespe weist eine mittlere Artenvielfalt auf. Gegen unten geht der Halbtrockenrasen in eine Glatthaferwiese über. Wiesen-Salbei, Mittleres Zittergras und die Skabiosen-Flockenblume sind als Zeiger der Halbtrockenrasen vereinzelt vorhanden und die Fieder-Zwenke ist über die ganze Fläche eingestreut. Die Vegetation gilt nach Natur- und Heimatschutzverordnung (N HV) als schützenswert.

Durch die Tieferlegung der Dammkrone geht ein Streifen des Halbtrockenrasens von ca. 0.5m Breite verloren.
