# **ALPENRHEIN**

**Technischer Bericht**

### **Interventionspiste Anschluss Bruggerhorn**

**km 84.30 – 84.90, links,**

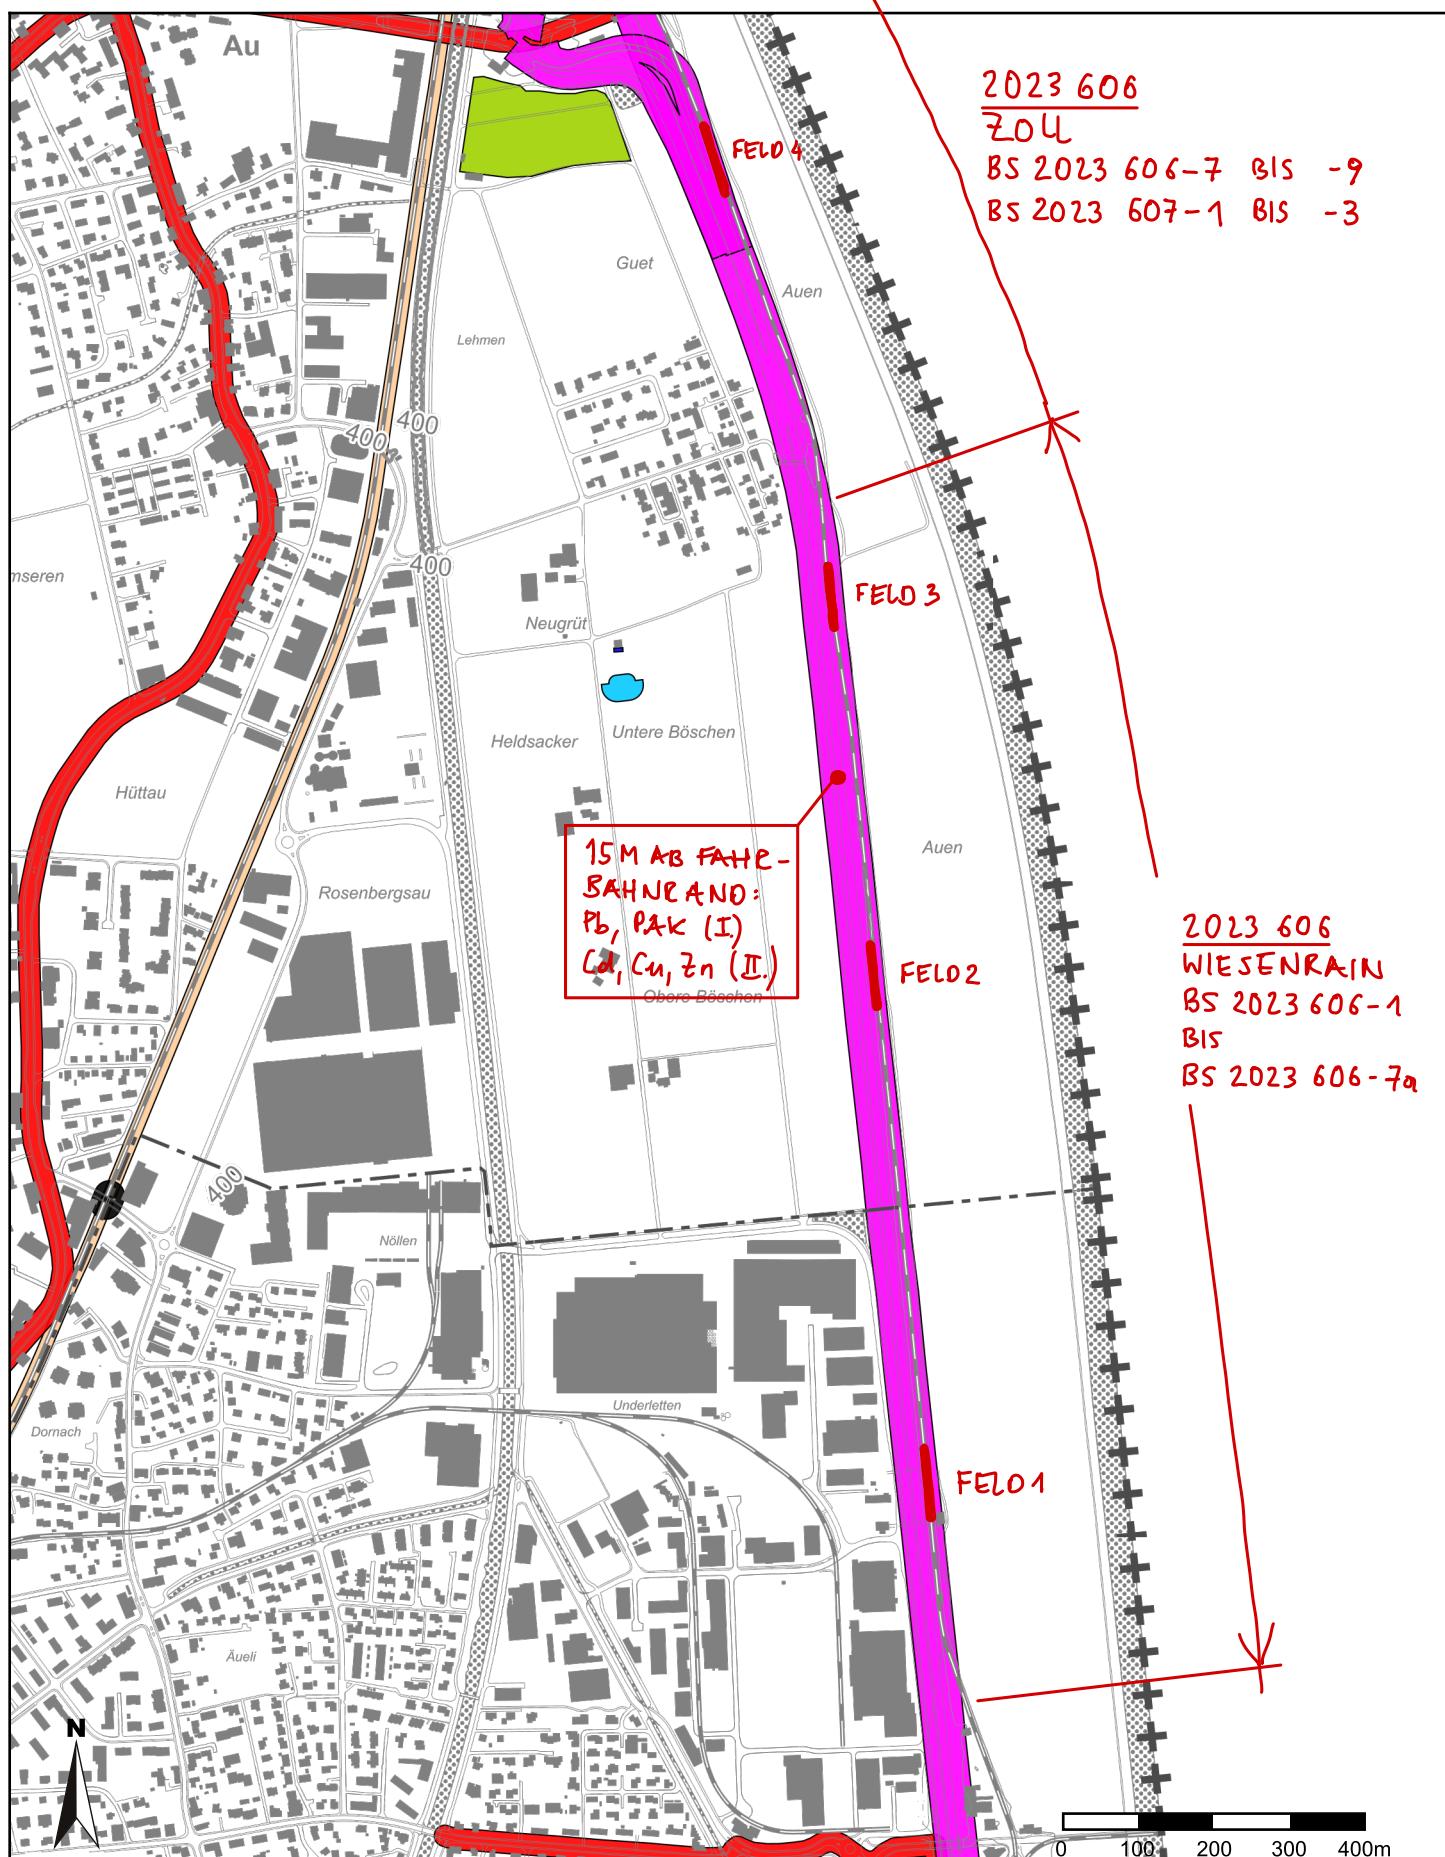
**Bodenverschiebung, Prüfgebiete Kt SG**

Habsburg bis Zoll Au

Massstab 1: 10'000

Koordinaten 2'766'455, 1'254'418

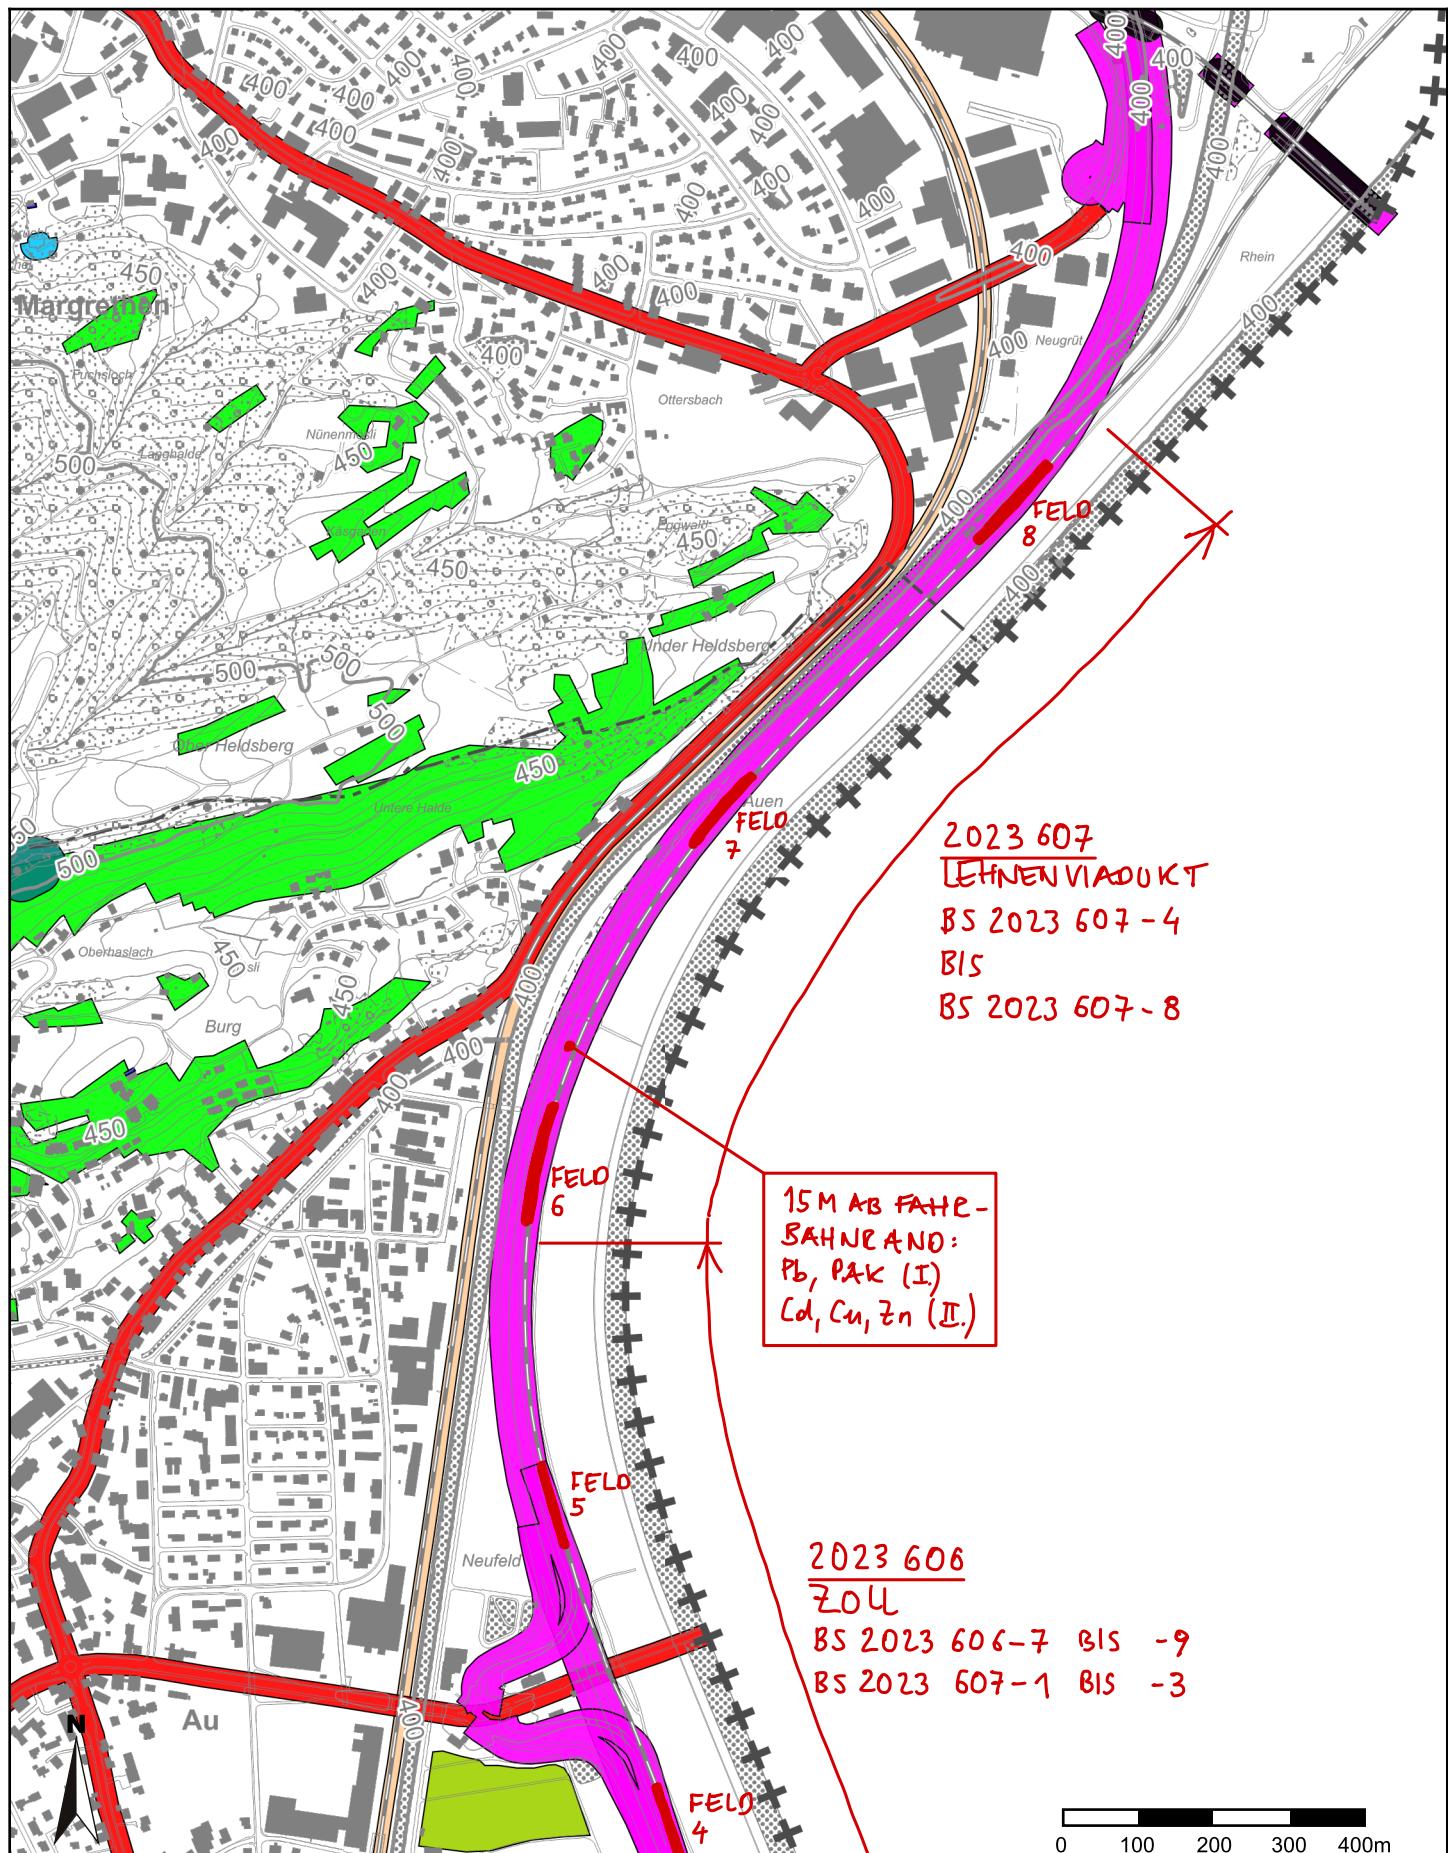
# Bodenverschiebung, Prüfgebiete Kt SG

ab Zoll Au

Massstab 1: 10'000

Koordinaten 2'766'509, 1'256'637
