Marco-Joshua Fahrni und Martin Peter Schindler

## **Sennwald, Sax, Evangelische Kirche 2021 (28.016\_E02)**

**Vorbericht**

Juni 2022

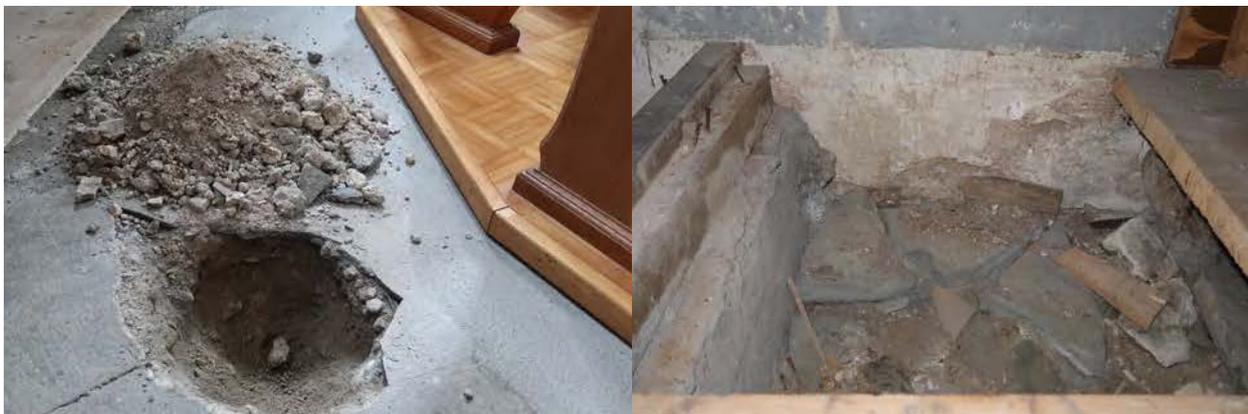
**Abb. 1** Die Bauleitung veranlasste vorgängig kleine Bausondagen im Kircheninnern. Links ist die Sondage im Chor ersichtlich und rechts jene im Schiff. Bilder aus Sondagenbericht Forma Architekten AG.

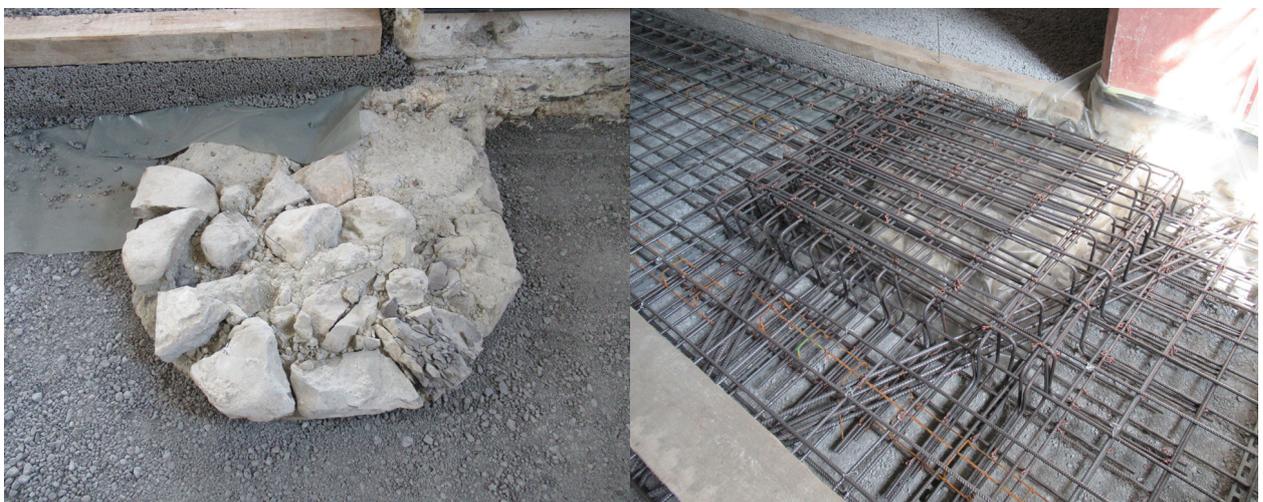
**Abb. 3** Während des Einkiesens und der anschliessenden Betonierung kam dem Kanzelfundament spezielle Sorgfalt zu.

Nach Beendigung der archäologischen Untersuchung verfüllte der Baumeister (Gebr. Tinner GmbH) die gesamte Schiff- und Chorfläche sorgfältig mit feinkörnigem Splitt. Darüber wurde anschliessend ein Plastik verlegt und eine Lage Magerbeton eingebracht. Die archäologischen Reste bleiben so praktisch ungestört erhalten und bilden damit ein wichtiges Archiv für künftige Untersuchungen (Abb. 3).

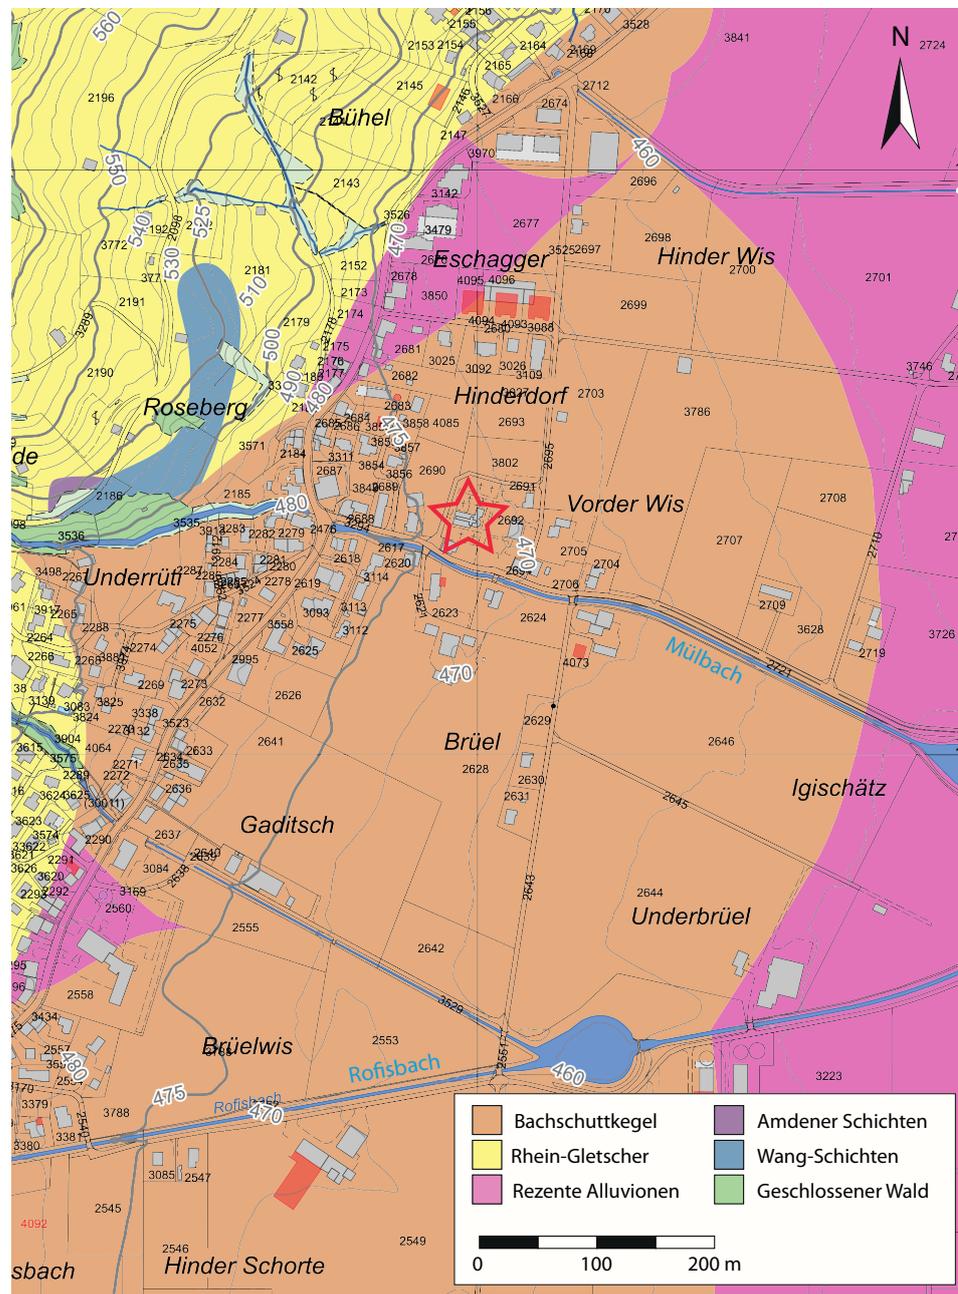
**Abb. 4** Geologischer Atlas der Schweiz, Blatt Säntis LK 115. Auf der Karte ist die evang. Kirche Sax mit einem Stern markiert. Umzeichnung Marco-Joshua Fahrni.

Die Ortschaft Sax liegt am leicht abfallenden Bergfuss südöstlich der Saxerlücke und des Saxer Höberg, noch vor dem eigentlichen Talboden. Die Geologie der Gebirgsregion besteht vorwiegend aus Kalkstein und im Süden vermehrt aus Sandstein und Lockergestein (Abb. 4). Die Topografie im Gebirge formte sich durch quartären Gehängeschutt und der Moräne des Rheingletschers.<sup>3</sup> Sax selber liegt auf Lockergestein und dem flach auslaufenden Bachschuttkegel des Mülbachs, welcher in Richtung Osten fliesst. Der östlich gelegene Talboden bildete sich aus rezenten Alluvionen aus quartärer Zeit.<sup>4</sup>

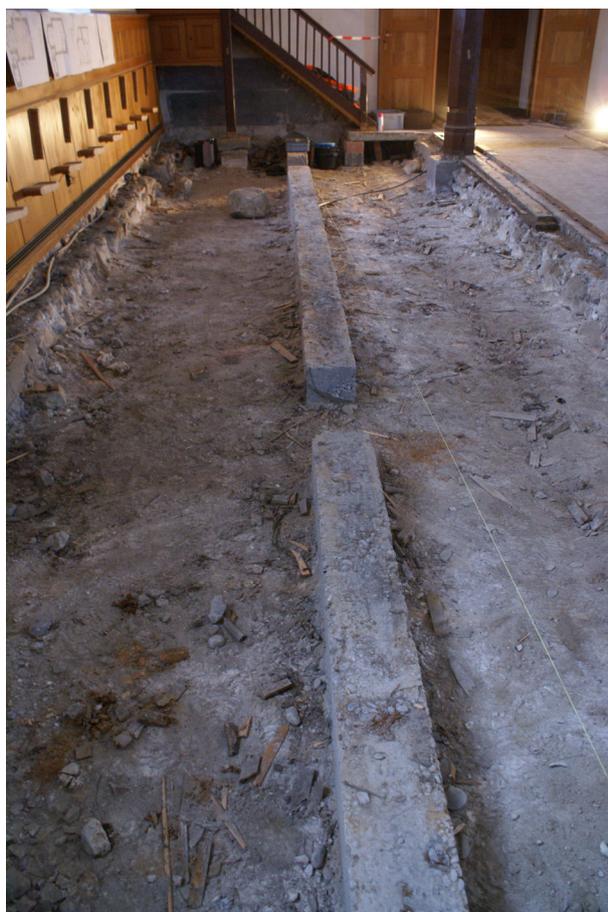
**Abb. 5** Verschmutzte Oberfläche (Fl. 5 bis Fl. 7) vor Beginn der archäologischen Untersuchung.

Nach einem Augenschein vor Ort hatte man vorerst keine grossen Erwartungen bezüglich den Erhalt älterer Strukturen. Die Oberfläche war mit Schutt übersät und viele Bauelemente schienen moderner Herkunft zu sein (Abb. 5). Aufgrund dessen war es sehr schwierig, vorgängig eine Planung mit einer spezifischen Fragestellung zu formulieren.

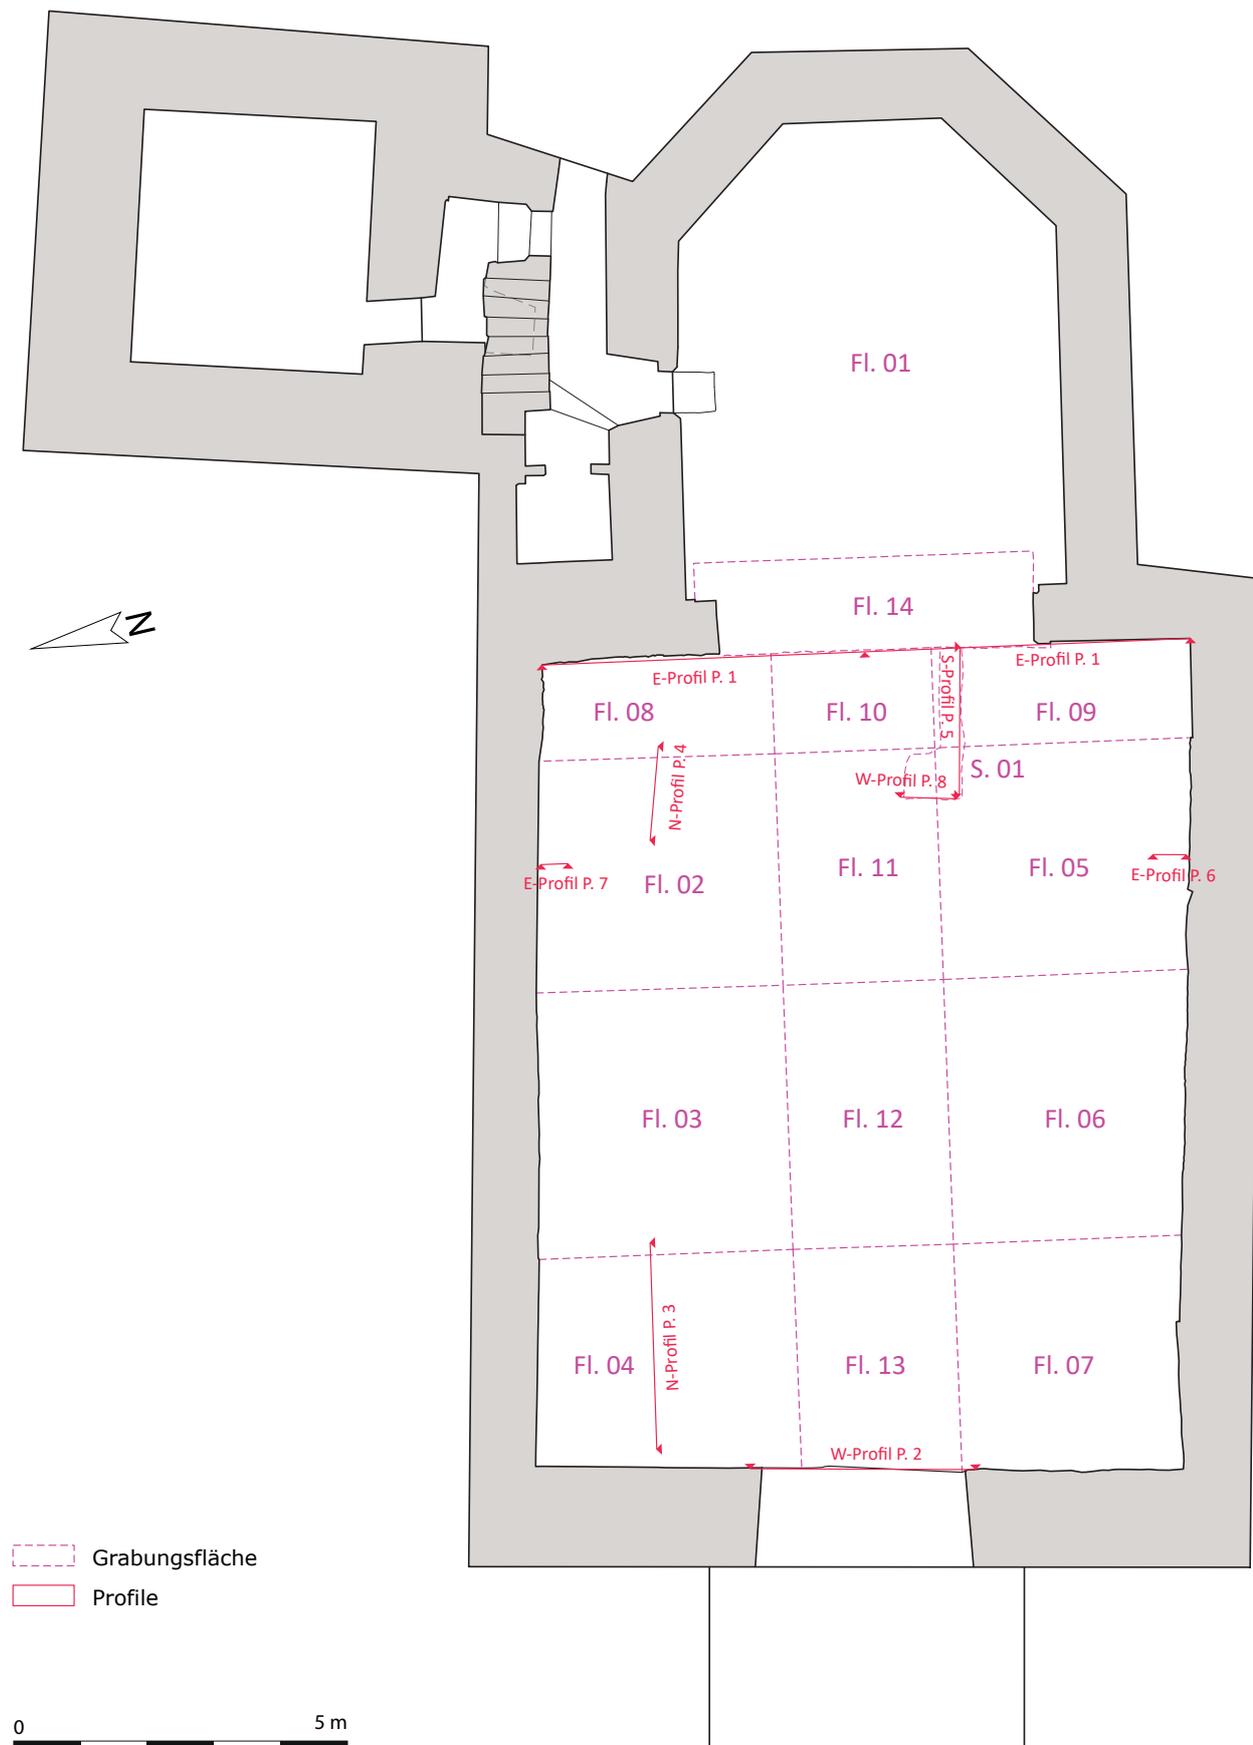
Abb. 7 Flächen- und Profilplan. Massstäblicher Plan im Anhang. Umzeichnung Marco-Joshua Fahrni.

Im Schiff liess man anfangs den Mittelgang als Laufsteg stehen, um den anfallenden Schutt abführen zu können. Die offene nördliche und südliche Schiffhälfte wurden unter Einbezug des Grabungsnetzes, in jeweils drei Flächen aufgeteilt (Abb. 7). Nach Abbruch des Mittelgangs und der zugehörigen Stützmauern<sup>152</sup> (MR.1 – MR. 14) konnten die nördlichen und südlichen Flächengrenzen an der X-Achse des Netzes ausgerichtet werden. Somit entsprachen alle Flächengrenzen exakt dem Grabungsnetz, womit die Orientierung und die Dokumentation vereinfacht wurde.

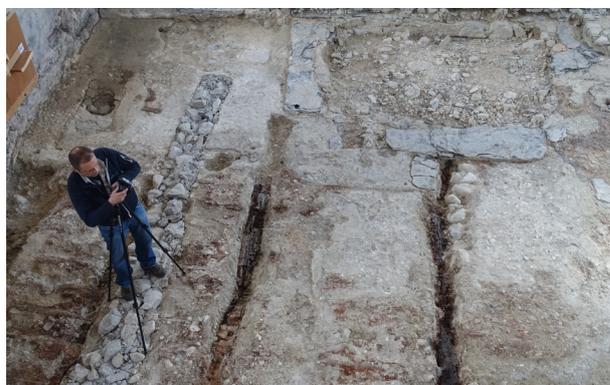
**Abb. 9** Michael Rutz (Kreis AG Sargans, Ingenieur- und Vermessungsbüro) erstellt eine terrestrische Photogrammetrie des Kirchenschiffs. Foto von Tobias Hug (tobiashug-fotografie.ch).

Als Ergänzung zur fotografischen und zeichnerischen Dokumentation, liess man von den freigeputzten Befunden im Schiff und im Polygonalchor ein Matterport und eine fotogrammetrische Aufnahme erstellen (Abb. 9 und 10). Diese Arbeiten wurden durch Michael Rutz, Kreis AG Sargans (Ingenieur- und Vermessungsbüro), durchgeführt.

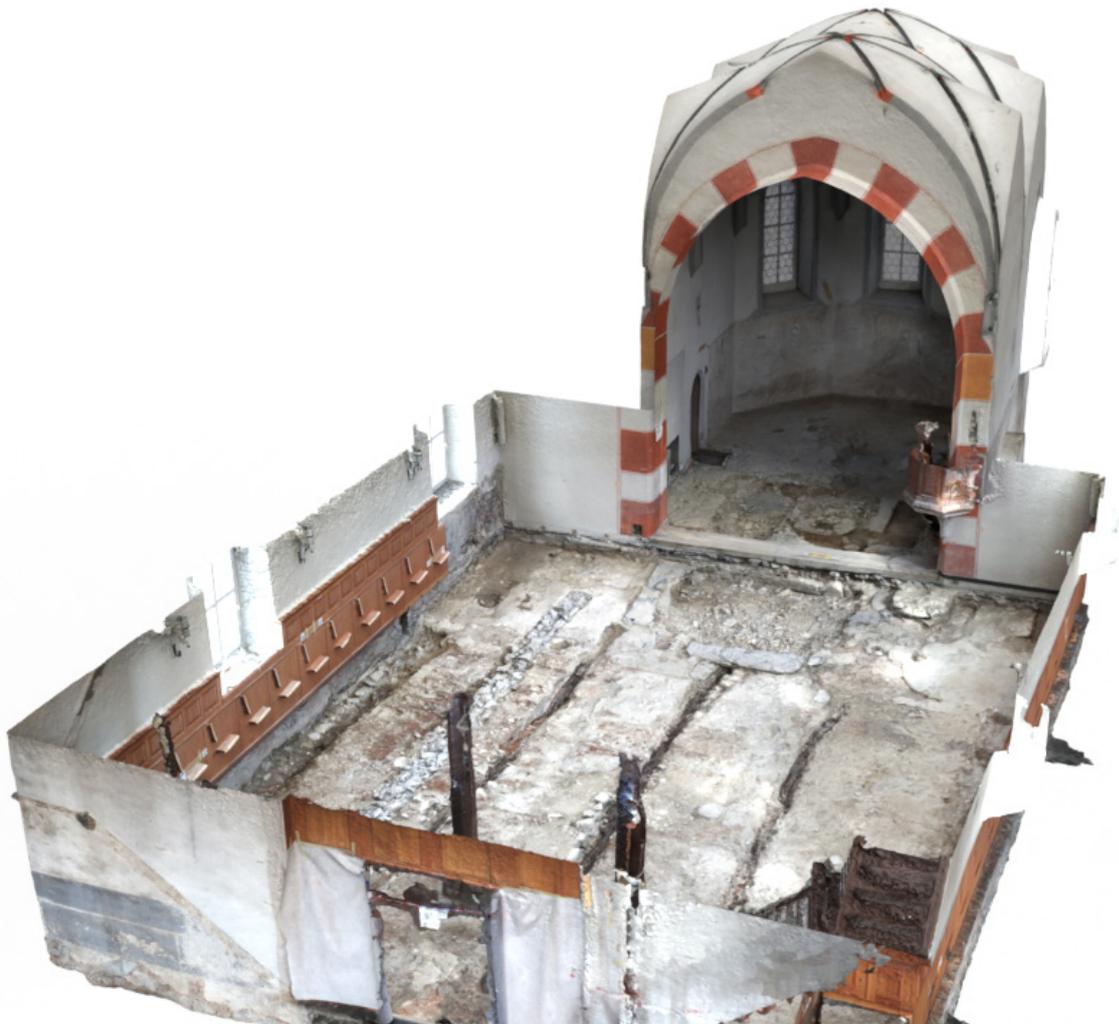
**Abb. 10** Durch das Matherport werden die Befunde in einem 3D-Modell visualisiert.

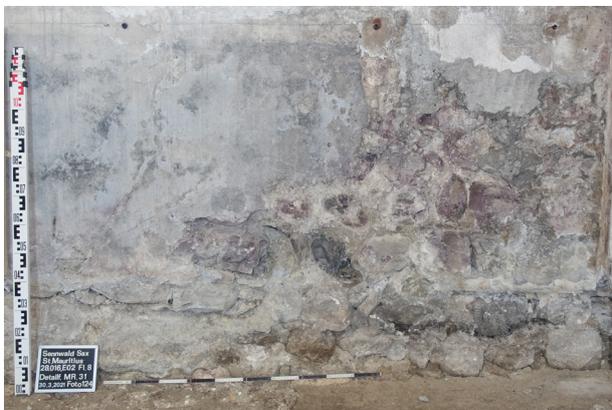
**Abb. 11** Abschnitt der Nordmauer MR. 31. Detailaufnahme vom verfärbten Mauerwerk.

Die Nordmauer des bestehenden Kirchenschiffs MR. 31 ist lagenhaft und systematisch aus Kalk- und Sandbruchsteinen (ca. 20 cm x 15 cm) aufgebaut. Der verwendete graue Mörtel ist relativ sandig, mit hohem Kiesanteil und wenigen Kalkspatzen (Dm. 0.5 mm). Anhand der eingemessenen Aussen- und Innenkante lässt sich eine Gesamtmauerstärke von ca. 0.95 m eruieren. Ein detaillierter Mauerbeschrieb ist nicht möglich, da nur ein kleiner Ausschnitt (partielle Entfernung des Wandtäfers bei Achse 698.50 und 699.90) der MR. 31 freigelegt werden konnte. Das Mauerwerk wies über mehrere Lagen oberflächliche rot-violette Verfärbungen auf und schien im verfärbten Bereich brüchiger zu sein. Dies könnte auf Hitzeeinwirkung zurückzuführen sein (Abb. 11).

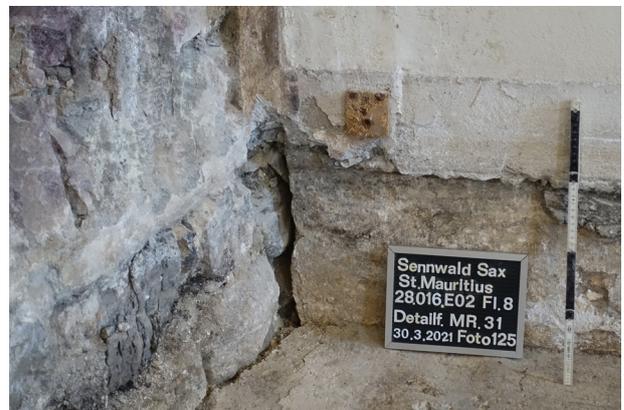
**Abb. 12** Anhand der Fuge kann nachgewiesen werden, dass die Chorschulter MR. 34 an die Nordmauer MR. 31 stösst und somit jünger ist.

Im Übergang zur nördlichen Chorschulter MR. 34 in der Nordostecke des Kirchenschiffs ist eine senkrecht verlaufende Mauerfuge nachweisbar (Abb. 12). Diese Fuge belegt, dass die Chorschultermauer MR. 34 an die Nordmauer MR. 31 angebaut wurde und somit jünger ist.

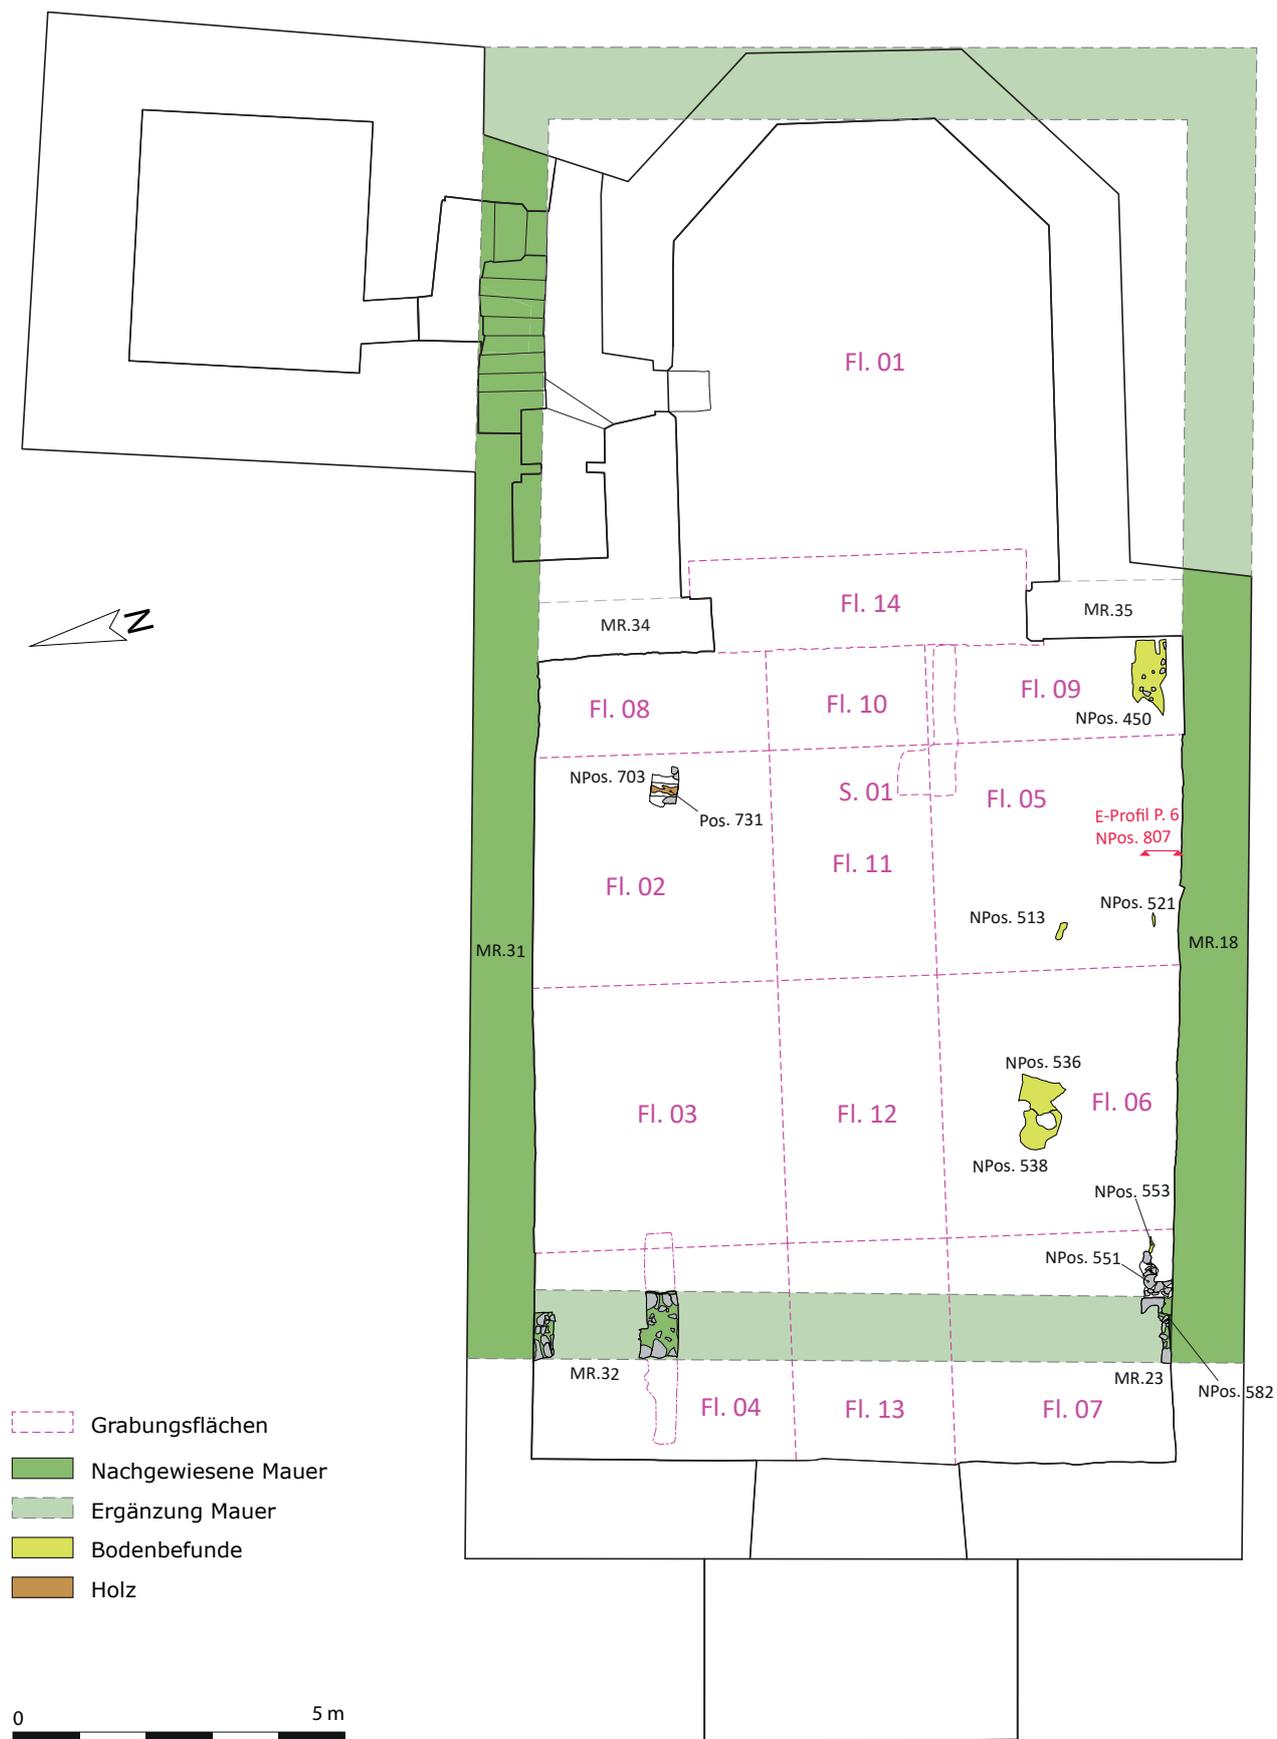
Abb. 13 Befundplan der ältesten gefassten Strukturen. Massstäblicher Plan im Anhang. Umzeichnung Marco-Joshua Fahrni.

Der älteste nachgewiesene Befund ist eine rechteckige Saalkirche von ca. 19.5 m x 11.7 m Aussenmass, deren nördliche, südliche und westliche Schiffmauer festgestellt wurden (MR. 18, 23/32, 31). Der Eingang dürfte sich im Westen befunden haben, wurde aber nicht nachgewiesen (Abb. 13).

Die Mauerabschnitte MR. 23 und MR. 32 liegen in einer Flucht und weisen die gleichen Grössenverhältnisse auf, weshalb diese zum selben Mauerwerk gehören dürften (Abb. 13). Dennoch sei auf den fehlenden direkten Anschluss der Mauerabschnitte verwiesen.

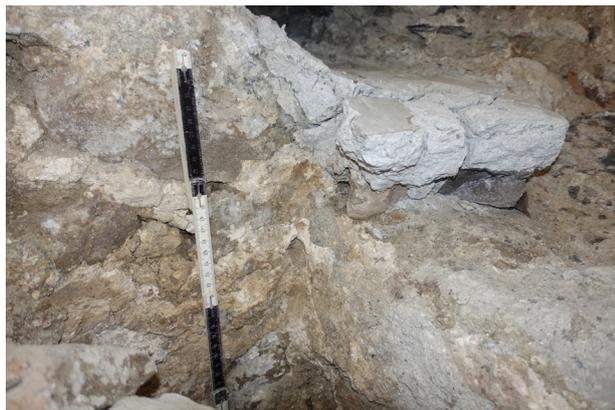
**Abb. 14** Ecke der Südmauer MR. 18 (hinter Fotometer) und dem Westmauerabschnitt MR. 23. Der Wandverputz NPos. 726 ist auf beiden Mauern erhalten.

An MR. 23 und MR. 32 waren Reste des Wandverputzes erhalten (Abb. 14). Der Wandverputz (NPos. 613, 726) an MR.23 in Fl. 7 befindet sich an der raumseitigen (östlichen) Maueransicht und hat einen fließenden Übergang zur Südmauer MR. 18. Dieser weisse Verputz besteht aus einer feinen Magerung und einigen Kalkspatzen (Dm. ca. 1.5 cm). Die Oberfläche ist teilweise glatt und hat eine bräunliche Patina (Bemalung?).

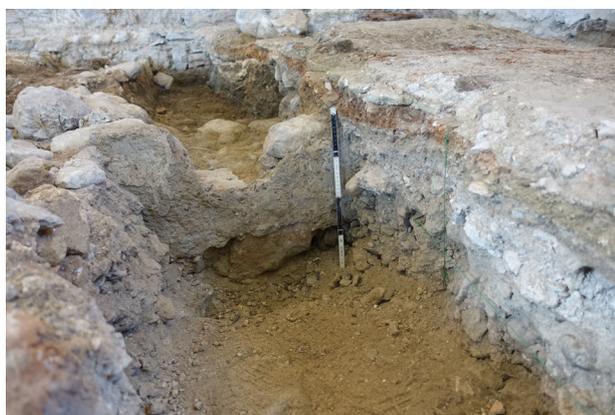
**Abb. 15** Westliche Maueransicht MR. 32. Die Innenseite der Mauer weist den Verputz NPos. 738 auf.

Der Wandverputz (NPos. 738) des zweiten Mauerabschnitts MR. 32 in Fl. 4 befindet sich wie bei MR. 23 auf der Rauminnenseite und ist ähnlich aufgebaut (Abb. 15). Der Verputz ist weiss mit einer feinen Magerung und 2 mm grossen Kalkspatzen. Die ebene Oberfläche ist glatt und könnte weiss bemalt gewesen sein.

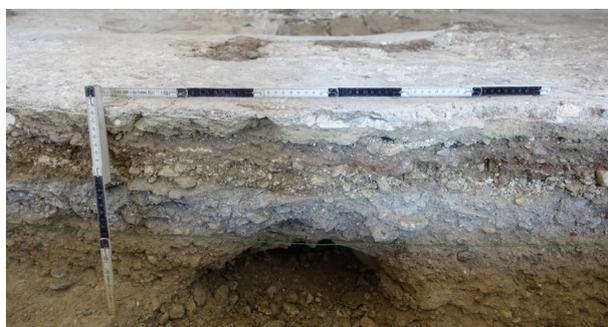
**Abb. 16** Profilsansicht: Über dem Hohlraum (NPos. 703) folgt die Schuttschicht Pos. 733 (grau) und darüber eine mögliche Planie (Pos. 732), welche zum anschliessenden rötlichen Mörtelboden (NPos. 734) gehören dürfte. Darauf liegt der grünliche (NPos. 340), gefolgt vom weissen Mörtelboden (NPos. 395).

Nach Ausräumen der Mauergrube NPos. 351 (MR. 2) im Planum Fl. 2 ABS. 4 konnte auf 472.46 m ü. M., also tiefer als jedes gefasste Bodenniveau, ein Nord-Süd-verlaufender Graben/Negativ (NPos. 703) dokumentiert werden (Abb. 16 und Abb. 17). Dabei handelt es sich um einen Hohlraum, wobei lediglich die untere Hälfte verfüllt (Pos. 704) ist. Der Graben/Negativ hat einen ovalen Querschnitt mit einem Durchmesser von ca. 20 cm. Ob die ovale Form des Hohlraums durch die Zersetzung eines Rundholzes entstanden ist oder eine andere Ursache hatte, bleibt offen.

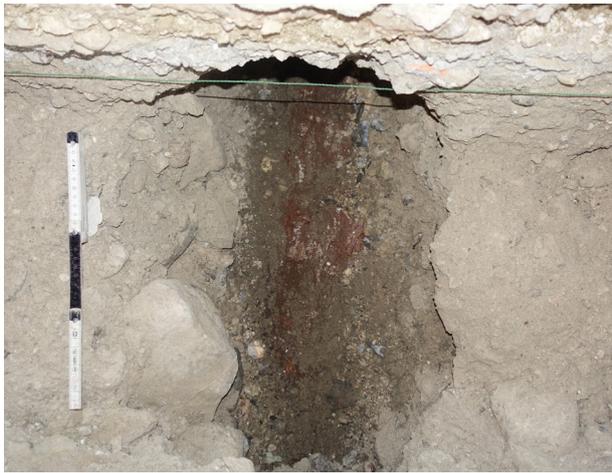
**Abb. 17** Aufsicht: Die Holzreste Pos. 731 im Hohlraum NPos. 703 waren sehr schlecht erhalten.

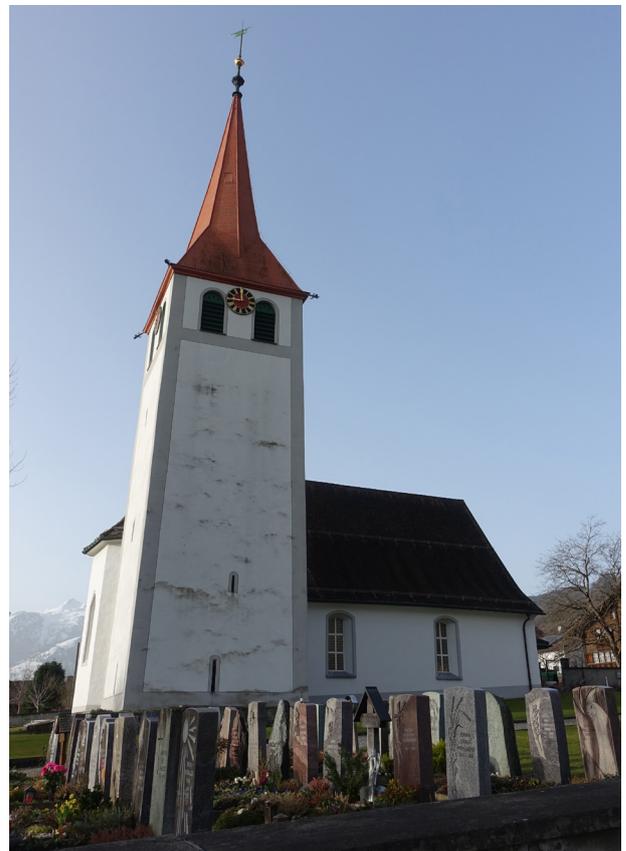
**Abb. 18** Foto des Kirchturms 2021. Standort des Fotografen nördlich der Kirche mit Blick in Richtung Südwesten.

An die Nordostecke der rechteckigen Saalkirche wurde der bestehende Kirchturm (6.7 x 6.7 m) angebaut (Abb. 19). Es handelt sich um eine klassische Turm-Position, bei der die Ostmauern von Turm und Schiff parallel verlaufen (Abb. 18).

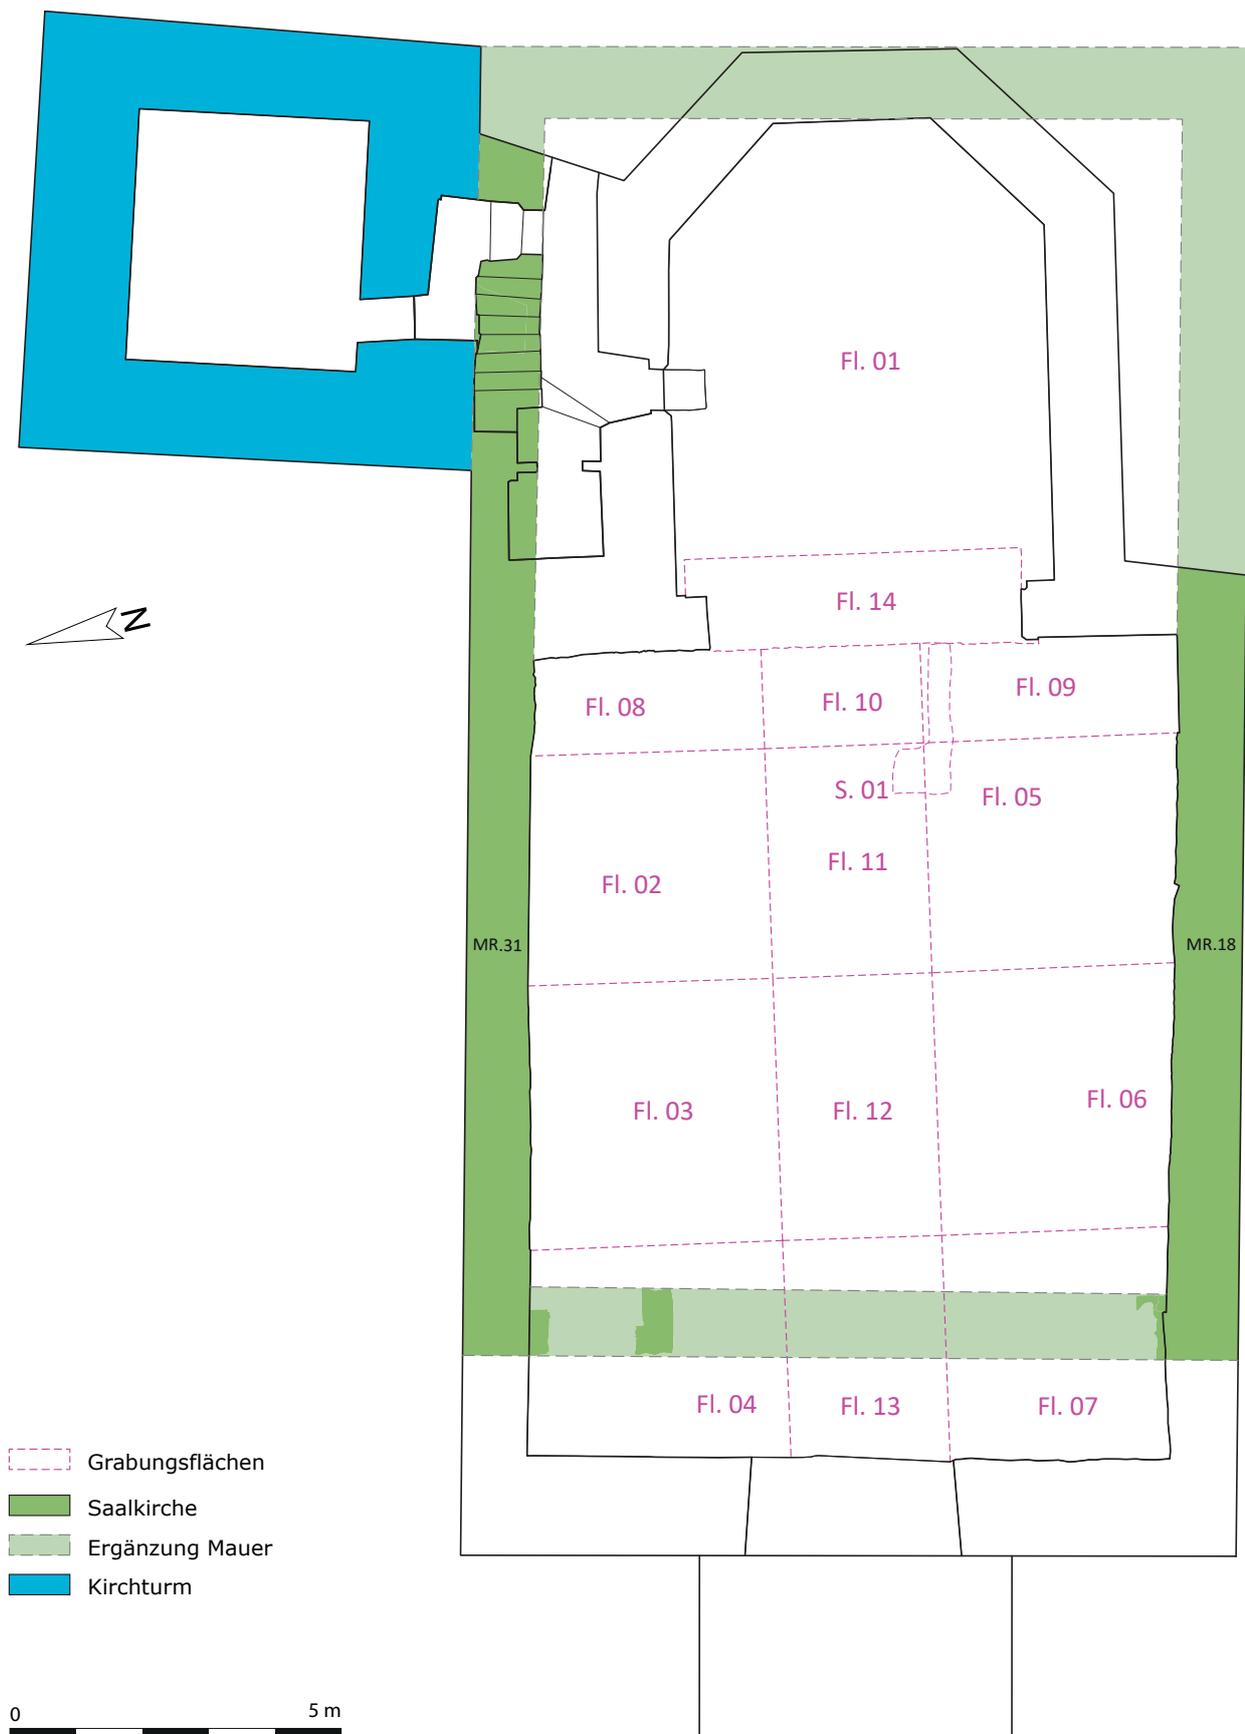
**Abb. 19** Befundplan mit der Saalkirche und dem angebauten Kirchturm. Masstäblicher Plan im Anhang. Umzeichnung Marco-Joshua Fahrni.

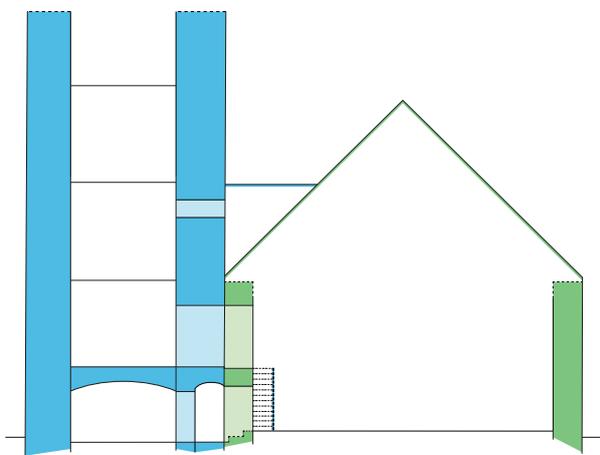
**Abb. 20** Rekonstruierter Querschnitt durch die Saalkirche (grün) und den Turm (blau).

Der Turm umfasste schon zur Bauzeit fünf Geschosse und erreichte mindestens die Höhe bis unter die heutigen Schallarkaden (ca. 488.0 m ü. M.).<sup>163</sup> Darauf sass

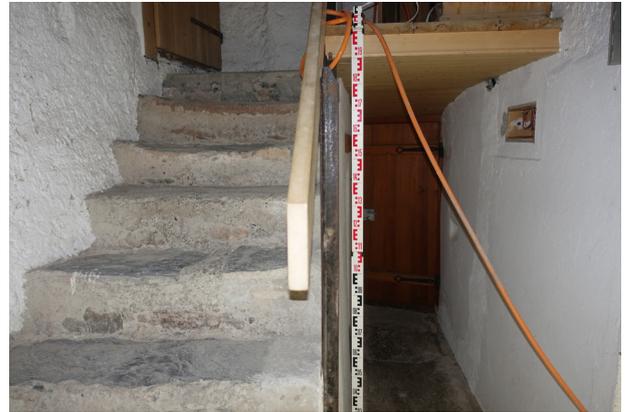
**Abb. 21** Foto Situation Durchgang zwischen Chor und Schiff 2021. Standort des Fotografen vor der Treppe zum Turmobergeschoss mit Blick in Richtung Osten.

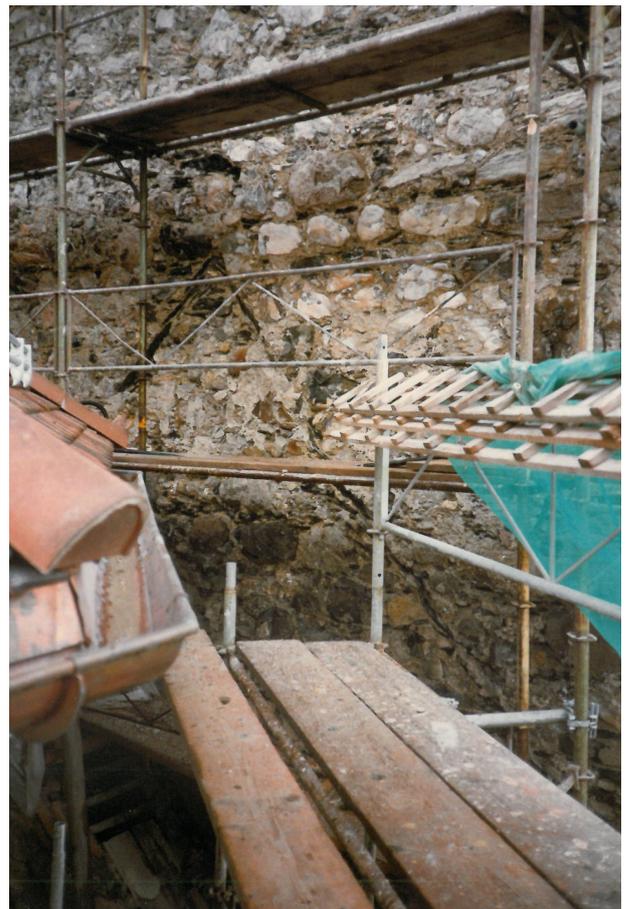
**Abb. 22** An der Südwand des Turms wurden bei Restaurierungsarbeiten 1987 schräg in Giebelform eingemauerte Steine entdeckt. Fotos Archiv ev. Kirchgemeinde Sax-Frürmsen und Bernhard Anderes.

eine Holzkonstruktion mit der Glockenstube und dem Spitzdach. An der Südwand des Turms wurden 1987 etwa einen guten Meter (rund 481.7 bis 481.9 m ü. M.) über der Trauflinie des Polygonalchors (ca. 480.7 m ü. M.) schräg in Giebelform eingemauerte Steine entdeckt, die den Anschluss eines Satteldachs schützten (Abb. 22). Die Saalkirche war mit einem einfachen Satteldach gedeckt,

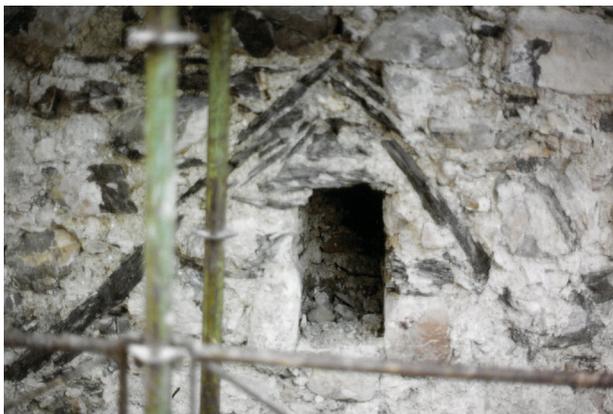
**Abb. 23** Unter den schräg eingebauten Steinen wurde 1987 ein Fensterchen freigelegt, welches womöglich als Läuterfenster für den Messmer gedient haben könnte. Foto Archiv ev. Kirchgemeinde Sax-Frümsen.

dessen Trauflinie heute auf 478.1 m ü. M. liegt. Quer dazu wurde nach dem Turmbau ein weiteres, wohl niedrigeres Satteldach (Firstlinie auf ca. 481.7 bis 481.9 m ü. M.) angefügt, um einen sauberen Dachanschluss zu gewährleisten.<sup>164</sup> Die Höhe des Dachs der Saalkirche ist nicht zu bestimmen. Unter dem Giebel ist ein kleines rechteckiges Fensterchen sichtbar (Abb. 23). Diente es dem Messmer als Läuterfenster, um bei der Wandlung die Glocken läuten zu lassen? Wäre dem so, so wäre die Dachkonstruktion innen offen gewesen.<sup>165</sup>

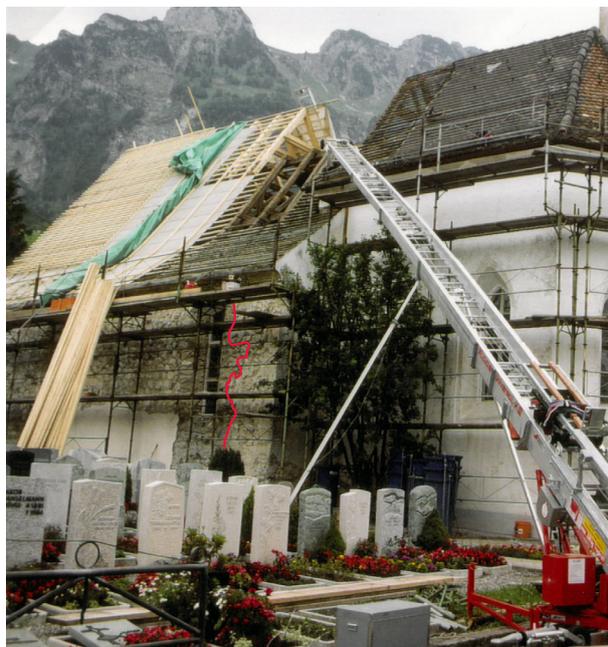
**Abb. 24** Restaurierung 1987: Auf dem Foto ist deutlich ein Unterschied im Mauerwerk erkennbar, wobei es sich um den Anbau der Chorschulter handelt. Die rote Linie markiert die Mauerfuge zwischen der Südmauer MR 18 (links) und der Chorschulter MR 35 (rechts).

Zwei Fotos aus der Dokumentation der evangelischen Kirchgemeinde Sax-Frümsen zeigen die unverputzte Mauer-ecke der Südmauer MR. 18 und des Choransatzes MR. 35 von aussen (Abb. 24). Darauf ist zu erkennen, dass die Südmauer ursprünglich länger war und die Mauerecke zur Chorschultermauer nach einem Teilabbruch der Südmauer zusammen mit dem Chor neu aufgebaut worden war.

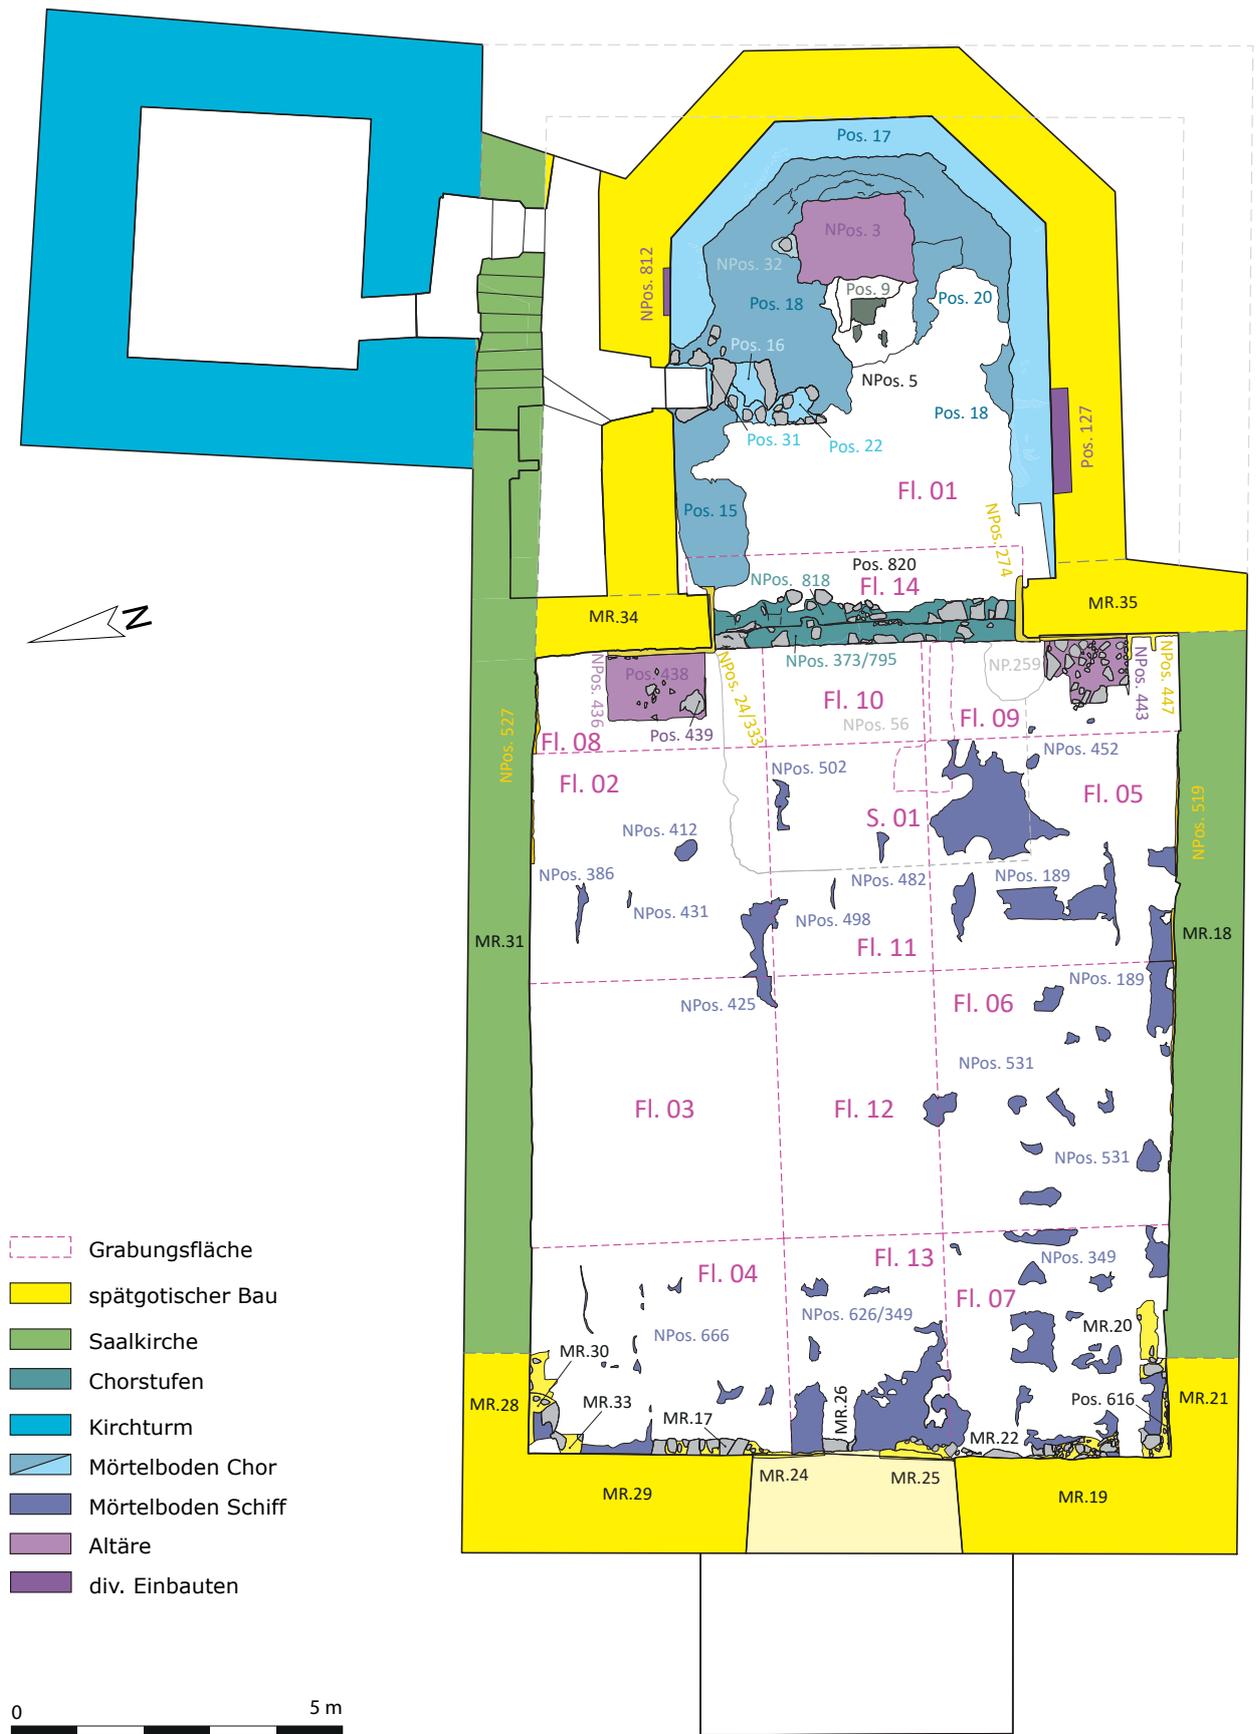
Abb. 25 Befundplan mit den spätgotischen Strukturen. Masstäblicher Plan im Anhang. Umzeichnung Marco-Joshua Fahrni.

Eine grosse bauliche Veränderung erfuhr die Kirche mit dem Einbau des heute bestehenden gestelzten Polygonalchors und der wohl gleichzeitigen Erweiterung des Kirchenschiffs nach Westen (Abb. 25).

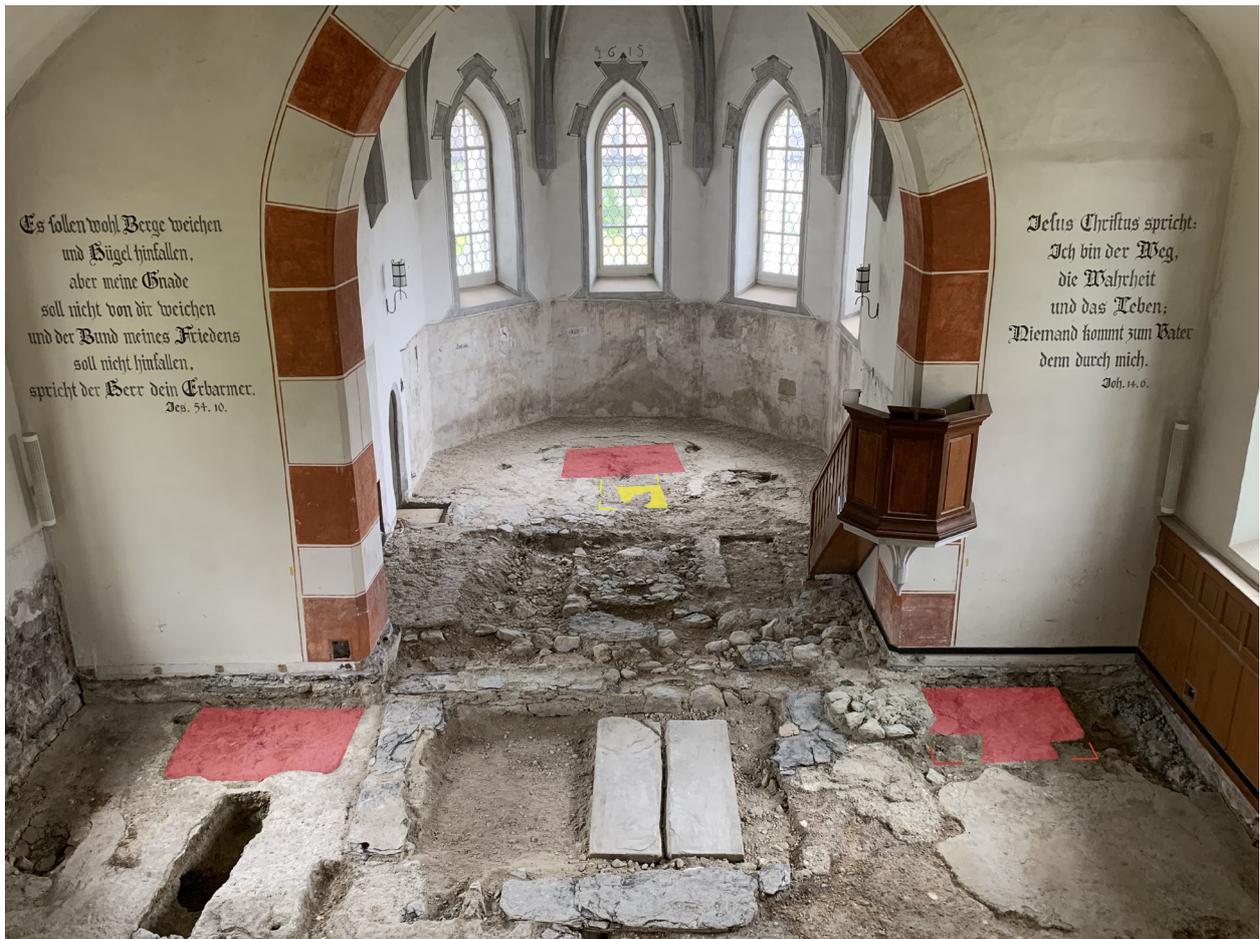
**Abb. 26** Übersichtsfoto mit den markierten Altarbefunden (rot); An den Chorschultern die beiden Seitenaltäre und im Chor der Hauptaltar mit der Altarstufe (gelb).

In der Kirche wurden drei Altäre festgestellt (Abb. 26). Zwischen dem Chorbogen befanden sich zwei Chorstufen, welche vom Kirchenschiff in den Chor führten. Die untere Stufe NPos. 373/795 besteht aus grossen vermörtelten Kalksteinblöcken (40 cm x 24 cm), welche z. T. mit Schieferplatten abgedeckt waren. Die Blöcke wurden lagig in einer Reihe gesetzt. Der verwendete Mörtel ist weiss mit stellenweise rötlichen Flecken (Brandrötungen?). Die Magerung hat eine durchschnittliche Korngrösse von ca. 8 mm und jene der Kalkspatzen rund 3 mm. Die Gesamtlänge der Stufe beträgt 4.55 m und die gefasste Tritttiefe ca. 0.33 m.

Der Hauptaltar (NPos. 3) stand in der Mitte des Polygonalchors, wovon sich lediglich ein rechteckiges Negativ (1.55 m x 1.2 m) und markante Senkungsrisse im Mörtelboden (Pos. 18) erhalten haben. Das Innere des Negativs bestand aus einem braunen, sandigen Silt mit viel Feinkies und wenig Mittelkies. Zum Teil waren noch mörtelige Stellen erkennbar. Westlich an das Negativ NPos. 3 angrenzend liegen ein grösserer Sandstein Pos. 9 und weitere kleinere Sandbruchsteine (NPos. 5). Beim 56 cm x 42 cm grossen Sandstein wird es sich um Reste einer Altarstufe für den Hauptaltar NPos. 3 handeln. Er liegt in einem braunen, lehmigen Silt (Pos. 10, NPos. 5) mit viel Feinkies und einzelnen Mittel- und Grobkieseln. Dazwischen konnten kleine Holzsplitter und Mörtelbrösel erkannt werden.

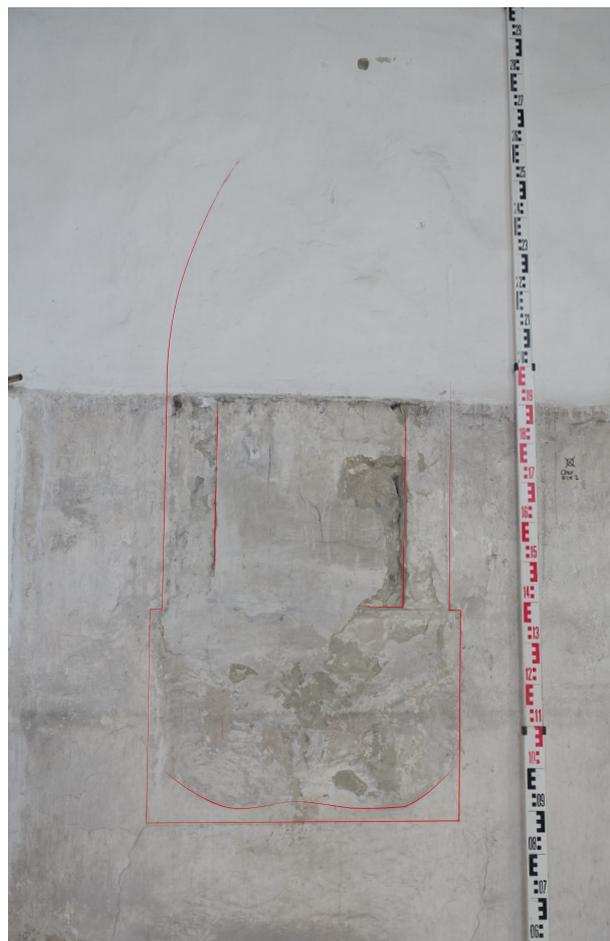
Abb. 27 Die Konturen des Sakramentshäuschens in der Nordwand des Chors waren nur stellenweise ersichtlich.

In der nördlichen Chorwand, östlich der Tür zur Sakristei, konnten Reste des Sakramentshäuschens (NPos. 812) dokumentiert werden (Abb. 27). Durch den darüberliegenden Wandverputz konnte es lediglich durch Erhöhungen im Verputz nachgewiesen werden. Demnach hatte das Sakramentshäuschen eine gefasste Breite von ca. 0.75 m und eine Höhe von ca. 1.45 m. Der obere Abschluss bildete ein gotischer Bogen. Die einst vorstehenden Zierelemente (Kranz etc.) waren eben abgeschlagen, wovon nur noch die leicht vorkragenden Umrisse in der Chorwand zeugen. Durch ein Loch im Wandverputz erkannte man, dass das Häuschen mit 20 cm grossen Kalkbruchsteinen verfüllt und anschliessend mit einem grünen Mörtel (NPos. 814) verputzt worden war. Der grüne Mörtelverputz NPos. 814 setzt sich aus einer feinen Magerung (Dm. 1 mm) und einigen grossen Kalkspatzen (Dm. 2 cm) zusammen. Im Kirchenschiff ist das Kanzelfundament NPos. 259 (s. Kap. 3.6) aus einem beinahe identischen grünen Mörtel aufgebaut.

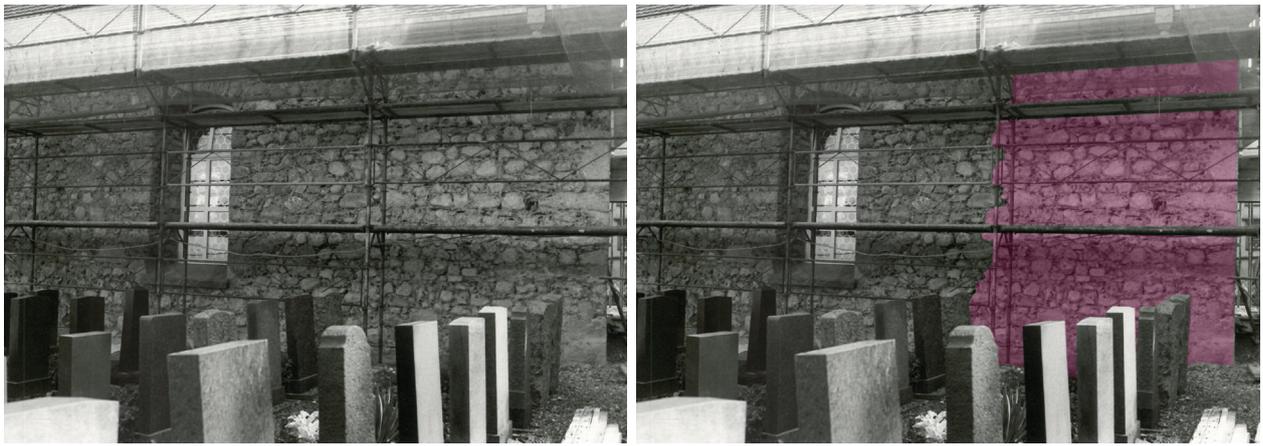
**Abb. 28** Restaurierung 1987: Aussenansicht der Nordmauer MR. 31 mit der Westerweiterung MR. 28 (pink). Links originales Foto und rechts mit markierter Erweiterung.

Die drei Fotos von Dr. Bernhard Anderes (1934-1998) zeigen die vom Putz befreite Nordmauer MR. 31. Darauf ist klar die spätgotische Schiffsverlängerung gegen Westen zu erkennen. Das Mauerwerk östlich der Verlängerung scheint einheitlich zu sein. Diese Schifferweiterung konnte auch im Innern während der Ausgrabung nachgewiesen werden (s. Kap. 3.3.1).

Wohl gleichzeitig zum Einbau des Polygonalchors wurde das Kirchenschiff um ca. 3.2 m in Richtung Westen verlängert. Das Schiff hatte nun ein Innenmass von rund 12.3 x 9.7 m. Auf Fotos der Restaurierung 1987 ist die Kirche von aussen ohne Verputz zu sehen (Abb. 28). Darauf ist die Verlängerung gut erkennbar, die auch im Innern festgestellt werden konnte (s. Kap. 3.3.1).
