Marco-Joshua Fahrni und Martin Peter Schindler

## **Sennwald, Sax, Evangelische Kirche 2021 (28.016\_E02)**

**Vorbericht**

Juni 2022

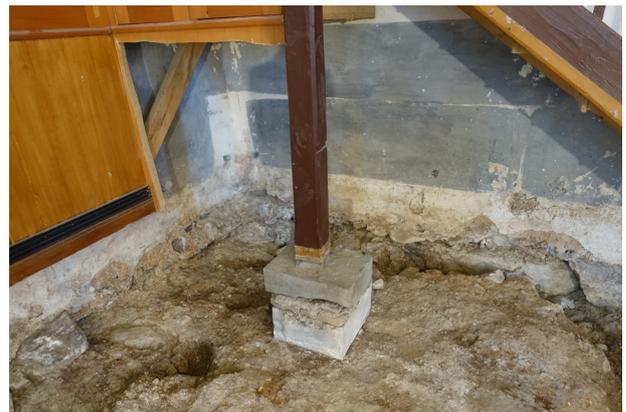
**Abb. 29** Im unteren Bereich der Westerweiterung kragten vor allem in der Mauerecke Steine aus dem Mauerwerk.

dem dazugehörigen Bodenniveau NPos. 189 einige Steine (Pos. 616) um rund 15 cm aus dem Mauerwerk hervor (Abb. 29). Es handelt sich um faustgrosse vermörtelte Schieferplatten und Bollensteine. Der Mörtel ist grau und sehr fein. Unter dem grauen Mörtel war ein weisser etwas gröberer Mörtel mit Mittel- und Grobkies erkennbar. Neben dem grauen Mörtel wurde auch ein roter Mörtel festgestellt (Verfärbung durch Hitzeeinwirkung?). Ob es sich bei den verschiedenen farbigen Mörteln um Flicke oder um Reste anderer Einbauten handelt, konnte nicht erkannt werden. Auch konnte der Zweck der herausragenden Steine nicht ermittelt werden. Zur Erweiterung MR. 21 gehört das Vorfundament MR. 20, welches aus verschieden grossen Bollen- /Bruchsteinen und viel grauem Mörtel besteht.

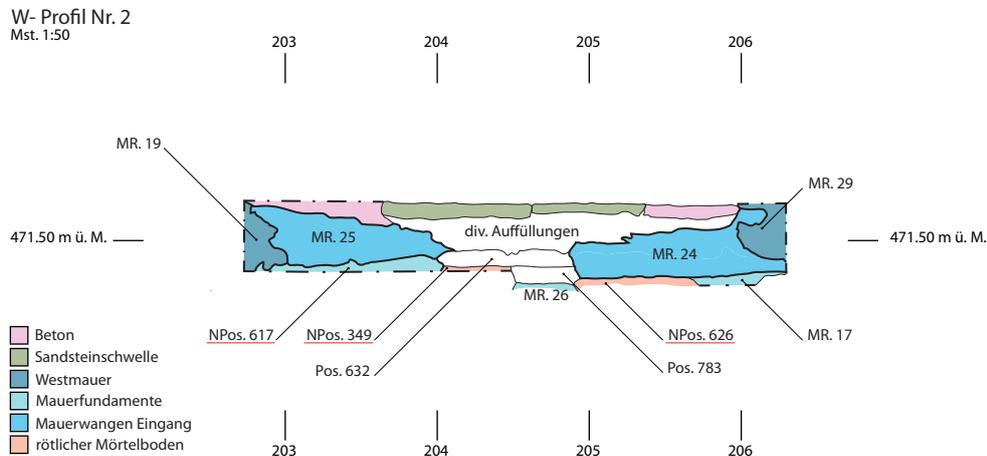
**Abb. 30** W-Profil P. 02 mit der Westmauer MR. 19/29 und den beiden Wangen MR. 24 und 25. Der Mörtelboden NPos. 349/626 entspricht der NPos. 189 im Text. Umzeichnung Marco-Joshua Fahrni und Jakob Näf.

Bei der komplett neu errichteten Westmauer MR. 19/29 konnte die unterste Steinlage beschrieben werden. Sie setzt sich aus 20 cm grossen, quaderartigen Kalksteinen und hellgrauem Mörtel zusammen. Im Bereich des Eingangs war im West-Profil P. 02 ersichtlich (Abb. 30), dass die Westmauer zwei Wangen MR. 24 und MR. 25 aufweist. Diese haben eine Höhe von 32 cm bis 40 cm und bestehen aus zum Teil 88 cm langen Kalksteinen. Der Abschluss bilden schwarze Schieferplatten.

Die Steine waren systematisch mit viel grauem Mörtel versetzt. Der Mörtel ist fein gemagert und setzt sich aus wenig Feinkies und wenigen kleinen Kalkspatzen (Dm. 2 mm bis 3 mm) zusammen. Zwischen den Wangen war der rötliche Mörtelboden NPos. 189 im West-Profil deutlich erkennbar. Demnach zieht er weiter in Richtung Westen bzw. Eingang.

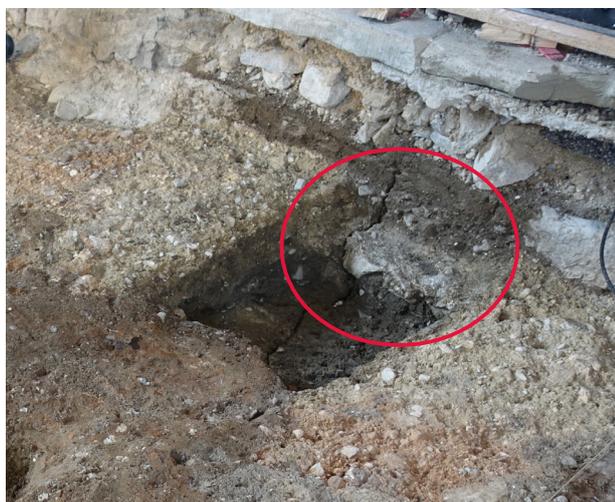
**Abb. 31** In der Fl. 13 kam direkt vor dem Eingangsbereich das Fundament MR. 26 (rot umkreist) zum Vorschein.

Im Planum Fl. 13 ABS. 3 kam zwischen den Wangen MR. 24 und MR. 25 der Westmauer, unter den Bodenniveaus, ein weiteres Fundament (MR. 26) zum Vorschein (Abb. 31). Dieses wurde in mit einer Dimension von 50 cm x 20 cm x 13 cm gefasst. Das Fundament ist aus faustgrossen Bollensteinen und einem hellgrauen Mörtel aufgebaut. Der Mörtel ist grob gemagert und enthält viel Kies. Da das Fundament in einem Bereich ohne dazugehörigem Mauerwerk liegt, stellt sich die Frage, welchen Zweck es erfüllte. Aufgrund des Höhenunterschieds zwischen dem Schiffboden und dem Eingang musste es im Eingangsbereich einst Stufen gegeben haben. Ob das Fundament zu den Stufen gehörte oder einem anderen Zweck diene, muss offenbleiben.

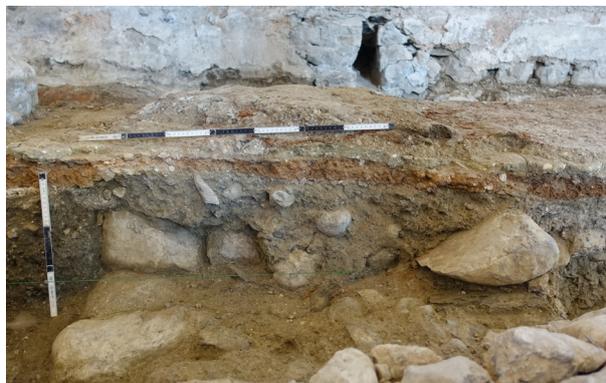
**Abb. 32** Der rötliche Mörtelboden NPos. 189 zieht klar über die alte Westmauer MR. 32.

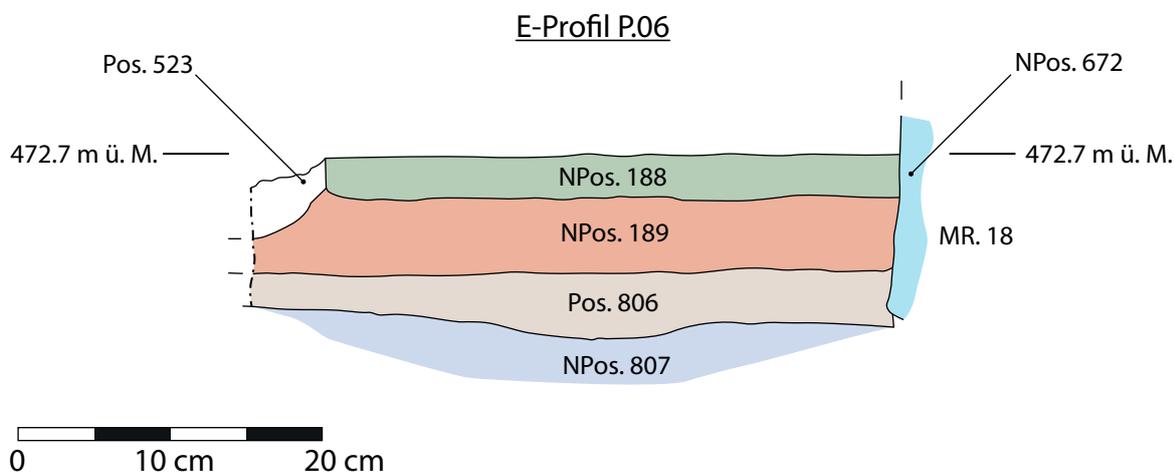
Abb. 33 Über dem weisslichen Mörtelboden NPos. 807 liegt die zu NPos. 189 gehörende Planieschicht Pos. 806. Die Planieschicht wie auch die darüberliegenden Mörtelböden NPos. 188 und 189 ziehen an den Wandverputz NPos. 672 und müssen daher nach dem Einbau des Verputzes eingebracht worden sein. Umzeichnung Marco-Joshua Fahrni.

Im Zug der Schiffverlängerung musste ein neuer Wandverputz angebracht werden (NPos.672).<sup>172</sup> Dieser setzt sich aus einer feinen Magerung (Dm. ca. 6 mm) und einigen kleinen Kalkspatzen zusammen. Der Putz schien grundsätzlich eine beige Farbe zu haben, weist aber grossflächige rötliche Verfärbungen auf (Brandrötungen?). In den Ost-Profilen P. 06 und P. 07 konnte dokumentiert werden, dass der Verputz noch vor dem Einbau des Mörtelbodens NPos. 189 und der dazugehörigen Planieschicht Pos. 806 eingebaut worden war (Abb. 33).

Direkt auf den vermutlich hitzgeschädigten rötlichen Mörtelboden NPos. 189 folgte, ohne Hinweise auf einen Unterbau, ein grüner Mörtelboden NPos. 188 (Abb. 33 und 34).<sup>173</sup> Dabei wurde auch das leicht absinkende Niveau in Richtung Osten (rund 6 cm) übernommen (Tab. 4).

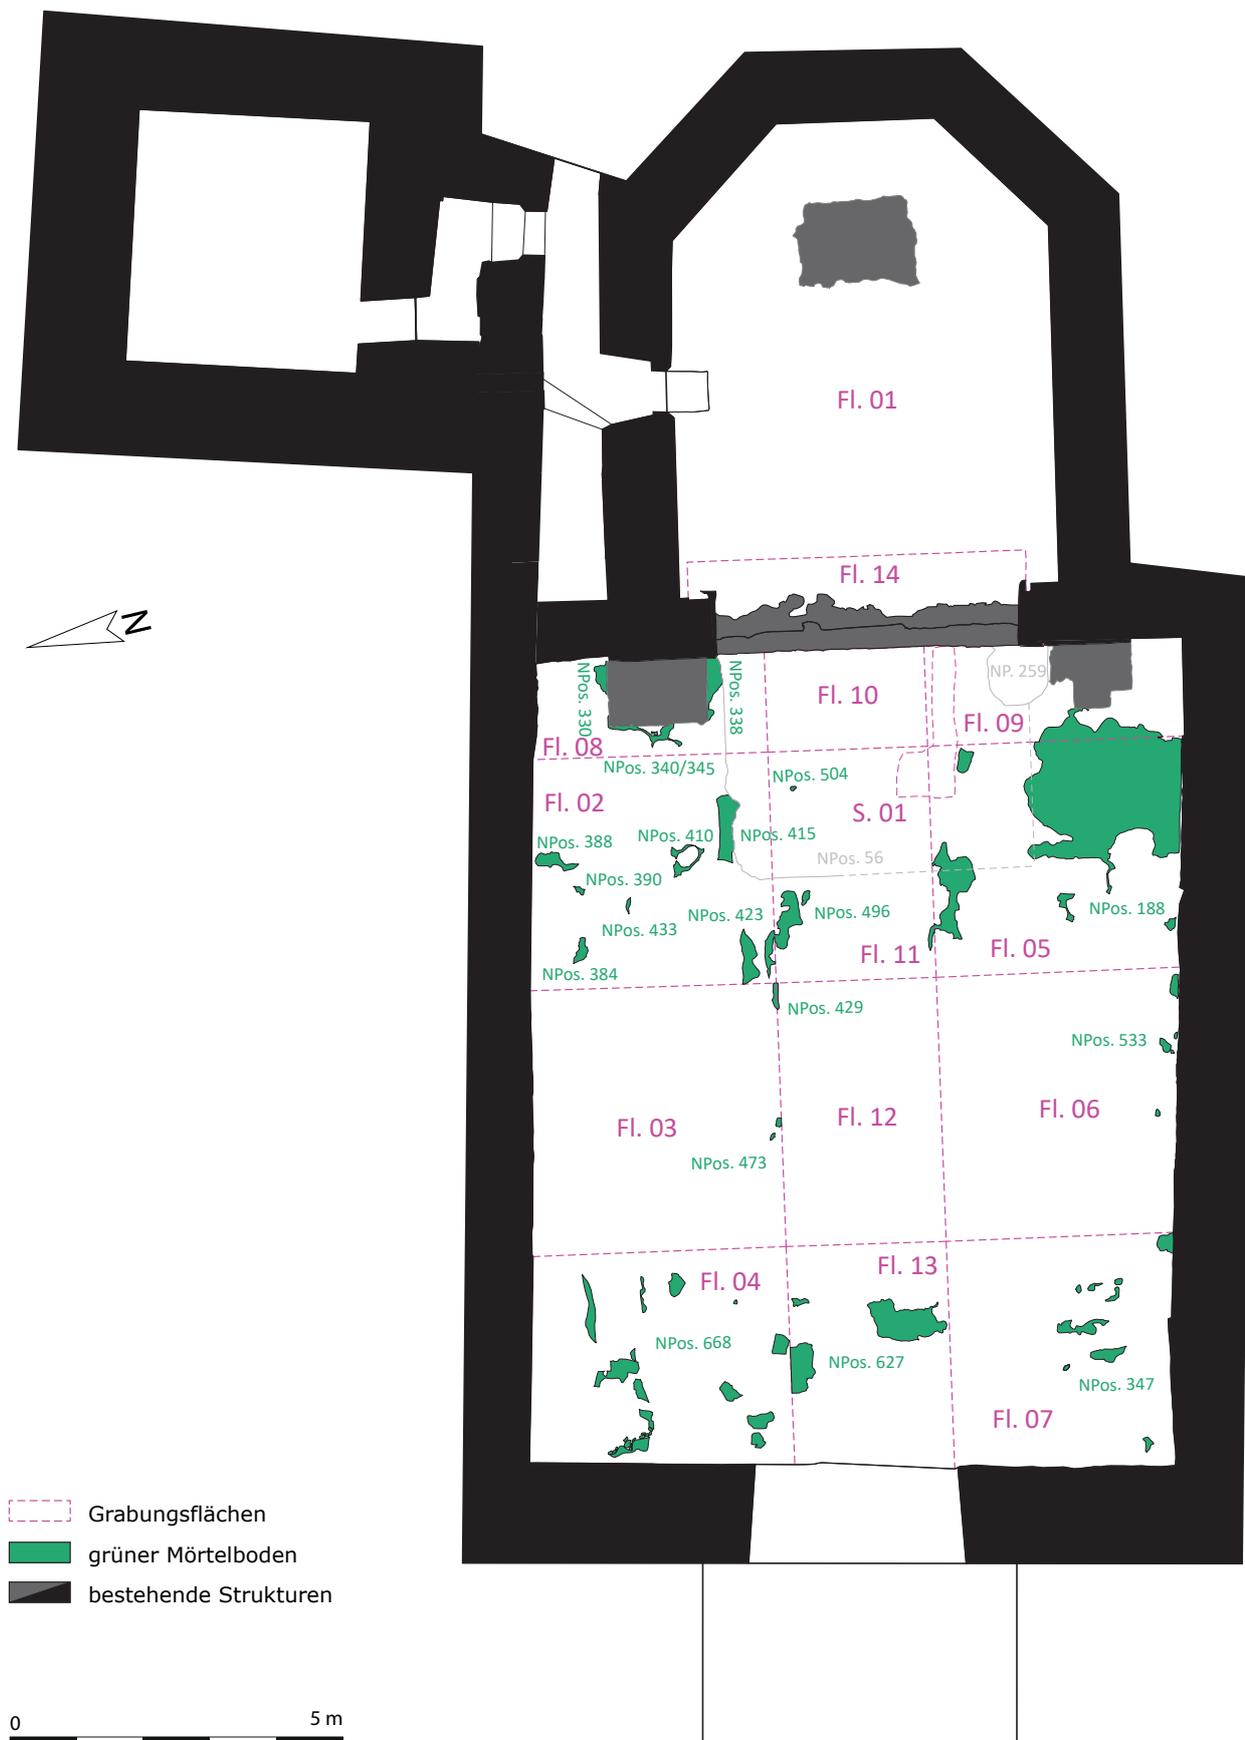
Abb. 34 Befundplan des grünen Mörtelbodens. Massstäblicher Plan im Anhang. Umzeichnung Marco-Joshua Fahrni.

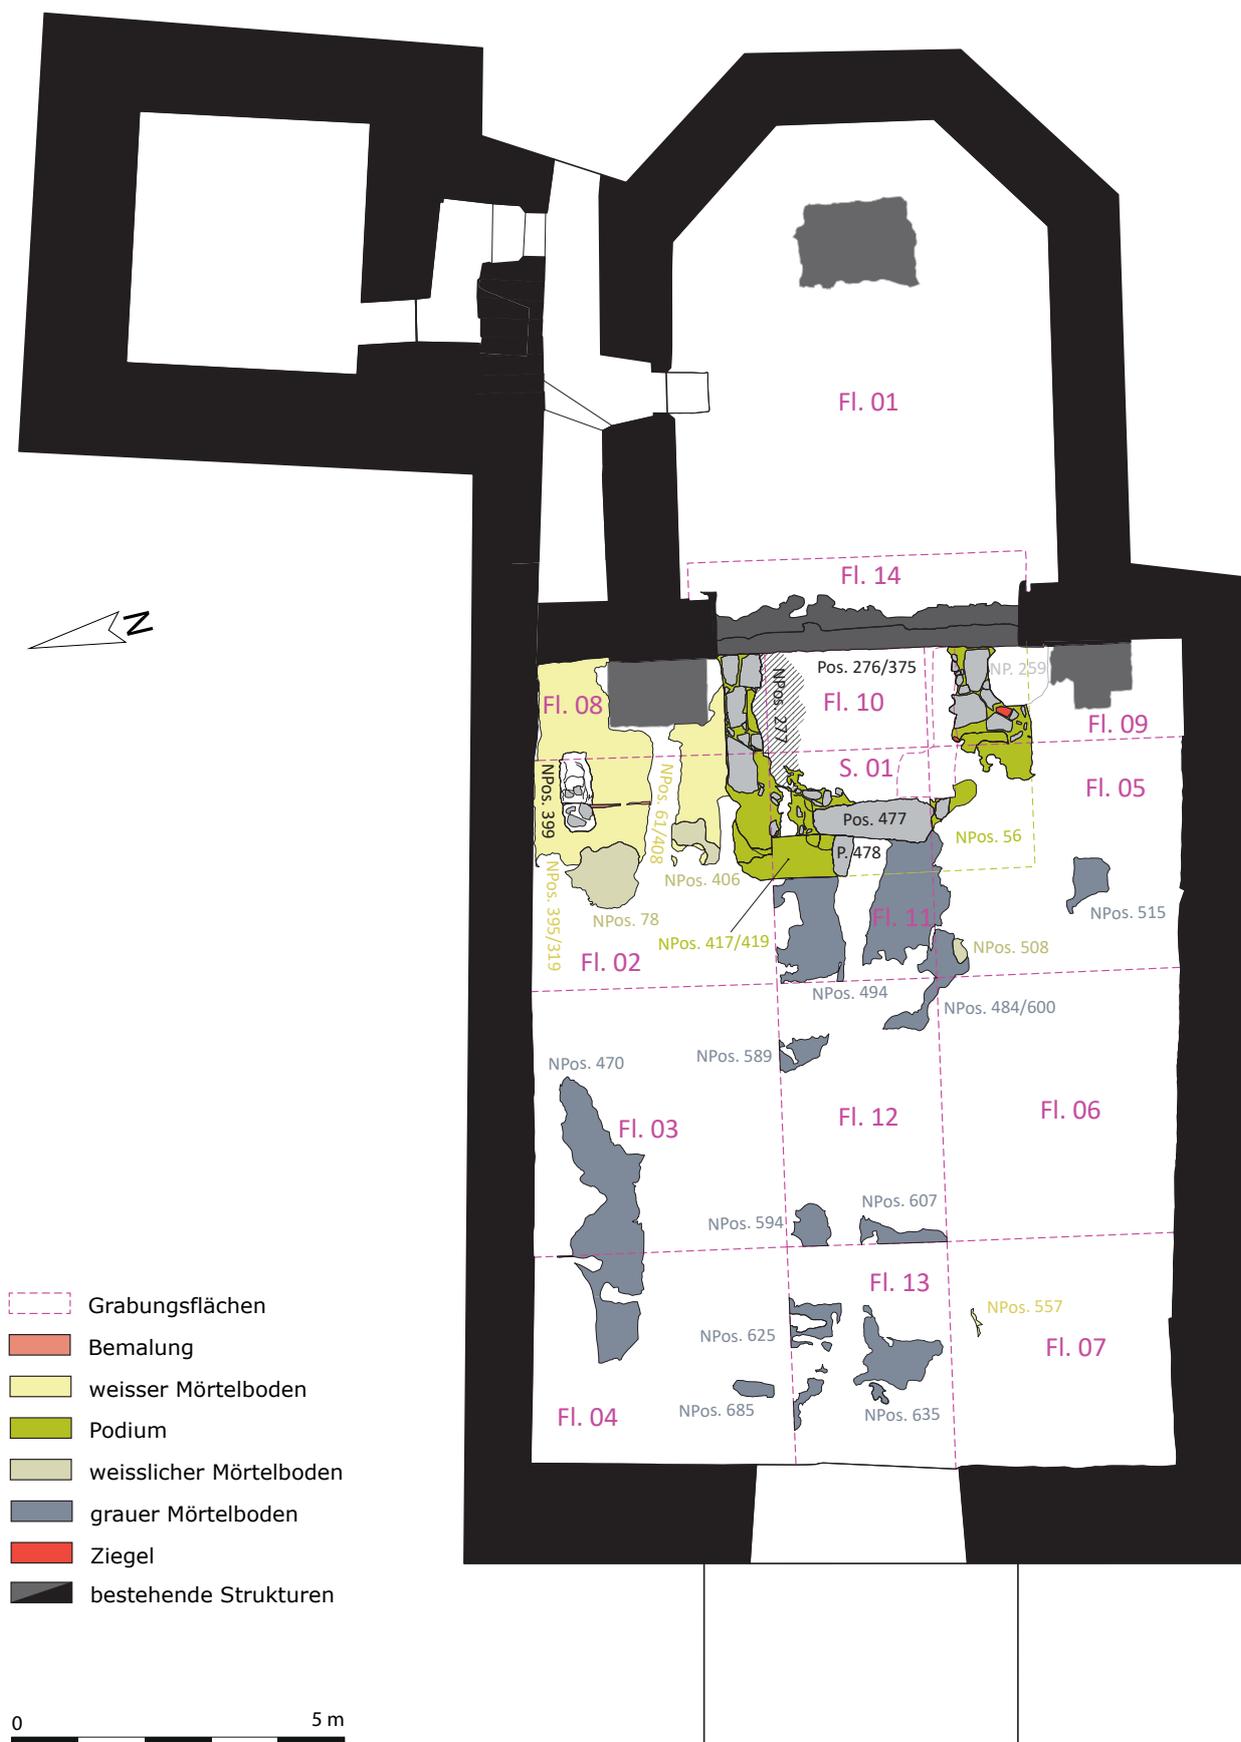
Abb. 35 Befundplan diverser Mörtelstellen und des Podiums. Massstäblicher Plan im Anhang. Umzeichnung Marco-Joshua Fahrni.

Im Kirchenschiff verteilt konnten weitere verschiedene Mörtelflächen gefasst werden, welche stratigrafisch jünger sind als der grüne Mörtelboden NPos. 188 (Abb. 35).

In der östlichen Schiffhälfte kamen mehrere weisse Mörtelbodenflecken zu Tage (Abb. 35). In Fl. 2 und 8 konnte ein weisser Mörtelboden NPos. 61/395 gefasst werden, welcher an das Podium NPos. 56 heranzog.<sup>178</sup> Wie der oben erwähnte graue Mörtelboden NPos. 470, wurde NPos. 61/395 ebenfalls direkt auf dem grünen Mörtelboden NPos. 189 eingebracht. Die Relation zwischen dem grauen und dem weissen Mörtel konnte aufgrund fehlender Anschlüsse nicht geklärt werden.

In der westlichen Schiffhälfte konnte einzig an einer Stelle ein kleiner weisser Mörtelstreifen (NPos. 557) gefasst werden (Abb. 35). Dieser kam in der Grabenwandung des Balkengrabens NPos. 100/239 unter einer Schicht mit Holzresten (Holzboden NPos. 88?) zum Vorschein (s. Kap. 3.6). Der Mörtel besteht aus einer feinen Magerung (Dm. ca. 8 mm) und einigen Kalkspatzen (Dm. ca. 12 mm). Seine Oberfläche ist zudem glatt. Aufgrund seiner stratigrafischen Lage dürfte es sich auch hier um eine Flickstelle handeln.

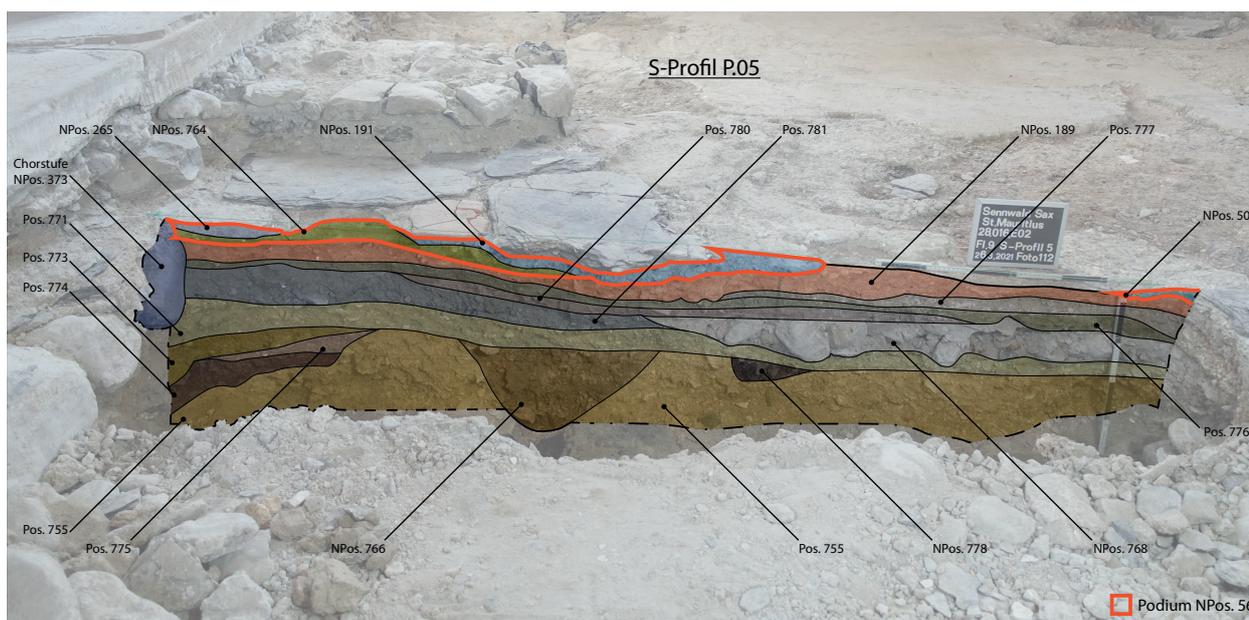
Abb. 36 Mit rot markiert ist das Podium NPos. 56. Darunter liegt der rötliche Mörtelboden NPos. 189. In diesem Profil fehlen der graue und der grüne Mörtelboden (vgl. Text). Umzeichnung Marco-Joshua Fahrni.

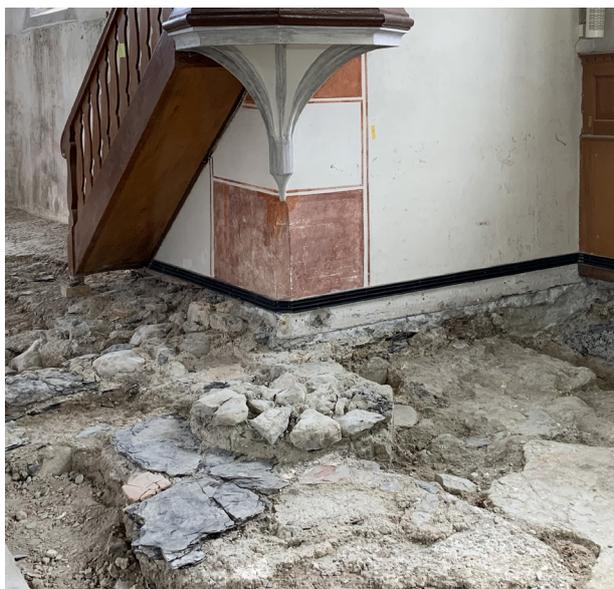
**Abb. 38** Im Zentrum das Kanzelfundament NPos. 259. Darunter liegt das mit Schieferplatten verkleidete Podium NPos. 56.

An die Chorstufen (NPos. 373/795 und NPos. 818) angrenzend wurde auf dem Podium (NPos. 56) und dem abgebrochenen südlichen Seitenaltar (NPos. 443) ein Kanzelfundament NPos. 259 errichtet (Abb. 38). Dieses steht an derselben Stelle wie die heutige, am Chorbogen befestigte Kanzel und hatte dieselbe sechseckige Form. Das Fundament ist 0.9 m x 0.9 m gross und an der tiefsten Stelle rund 20 cm hoch erhalten. Das Innere des Fundaments (Pos. 261) setzt sich aus unsystematisch gesetzten Bollensteinen (Dm. ca. 14 cm) und einem grünen Mörtel zusammen, wobei die Oberseiten der Steine aus dem Mörtel herausragen. Der Mörtel hat eine mittelgrobe Magerung und viele grosse Kalkspatzen (Dm. ca. 1 cm). In Richtung der Chorstufen verfärbt sich der Mörtel leicht rötlich (Hitzeeinwirkung?).

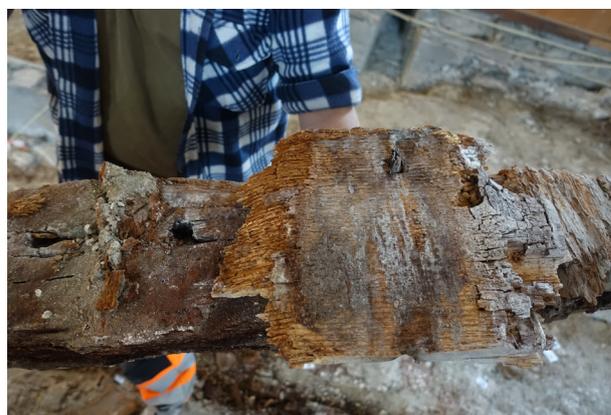
**Abb. 39** Links der Bretterboden vom Planum Fl. 2 ABS. 3 und rechts ein geborgenes Balkenfragment mit Aussparungen für Holznägel. Ein Brettfragment ist sogar noch mit einem erhaltenen Holznagel fixiert.

Die Dimensionen der einzelnen Bretter liessen sich jedoch aufgrund der schlechten Erhaltung nur schwer bestimmen. In der Fl. 3 ABS. 2 wurde ein Brett mit einer Länge von 1.3 m, einer Breite von 0.28 m und einer erhaltenen Brettstärke von ca. 2 cm dokumentiert.

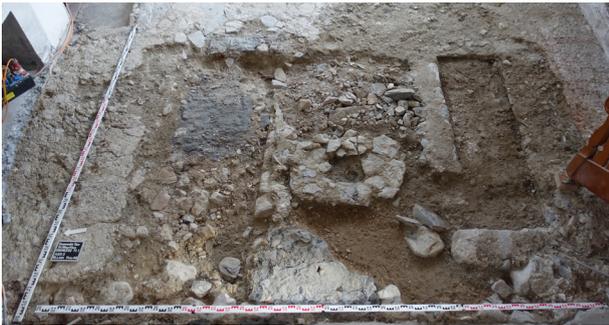
**Abb. 40** In der Bildmitte ist das Taufsteinfundament NPos. 219 zu erkennen. Links davon liegt das gestörte Grab NPos. 226 und rechts das intakte Grab NPos. 210. Am unteren Bildrand ist das Zementfundament NPos. 2 der jüngsten Taufsteinposition zu sehen.

Auf der Mittelachse des Chors wurde die oberste Steinlage eines gemauerten Fundaments NPos. 219 für einen Taufstein gefasst. Dieser wurde auf der gemauerten Wandung des Grabfelds NPos. 226 errichtet (Abb. 40). Das rechteckige bis leicht ovale Fundament war aus flachen Kalksteinen kranzförmig aufgebaut und hatte eine Grösse von 1.0 m x 0.7 m. Zwischen den Kalksteinen konnten wenige Schieferplatten erkannt werden. Die Steine waren

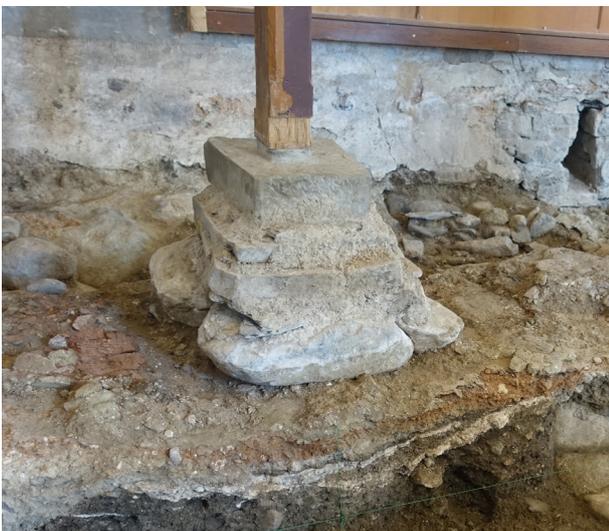
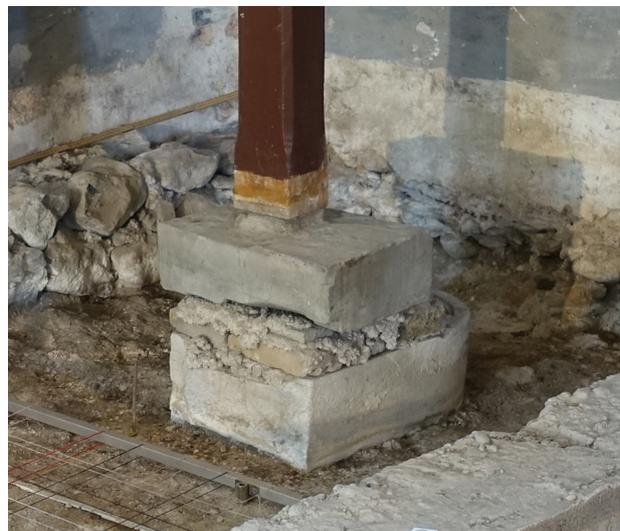
**Abb. 41** Links das nördliche Emporenfundament aus Fl. 4 und rechts das südliche Fundament aus Fl. 7.

Ganz anders aufgebaut war hingegen das südliche Fundament in der Fl. 7. Dort wurde lediglich ein bearbeiteter Sandstein (60 cm x 30 cm) mit Spitzbogen auf den Schiffboden gelegt (Spolie von einem modernen Grabstein?), worauf zwei weitere Sandsteinplatten gestapelt wurden (Abb. 41).

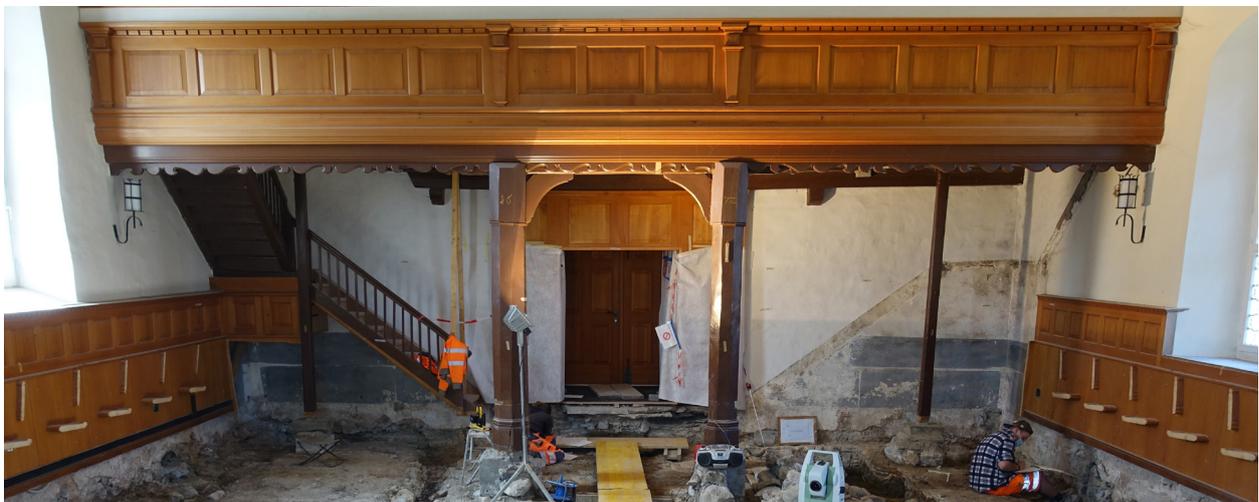
Abb. 42 Blick auf die bestehende Empore. Standort des Fotografen vor dem Chor mit Blick in Richtung Westen.

In den Flächen 4, 7 und 13 standen insgesamt vier Fundamente der bestehenden Empore, welche diese raumseitig stützen (Abb. 42).<sup>183</sup> Die beiden seitlich stehenden Fundamente stützen den hinteren Teil der Empore, während die beiden Mittleren den vorderen Bereich auffangen. Die Rückseite stützt sich auf einem Mauerrücksprung in der westlichen Schiffmauer ab.

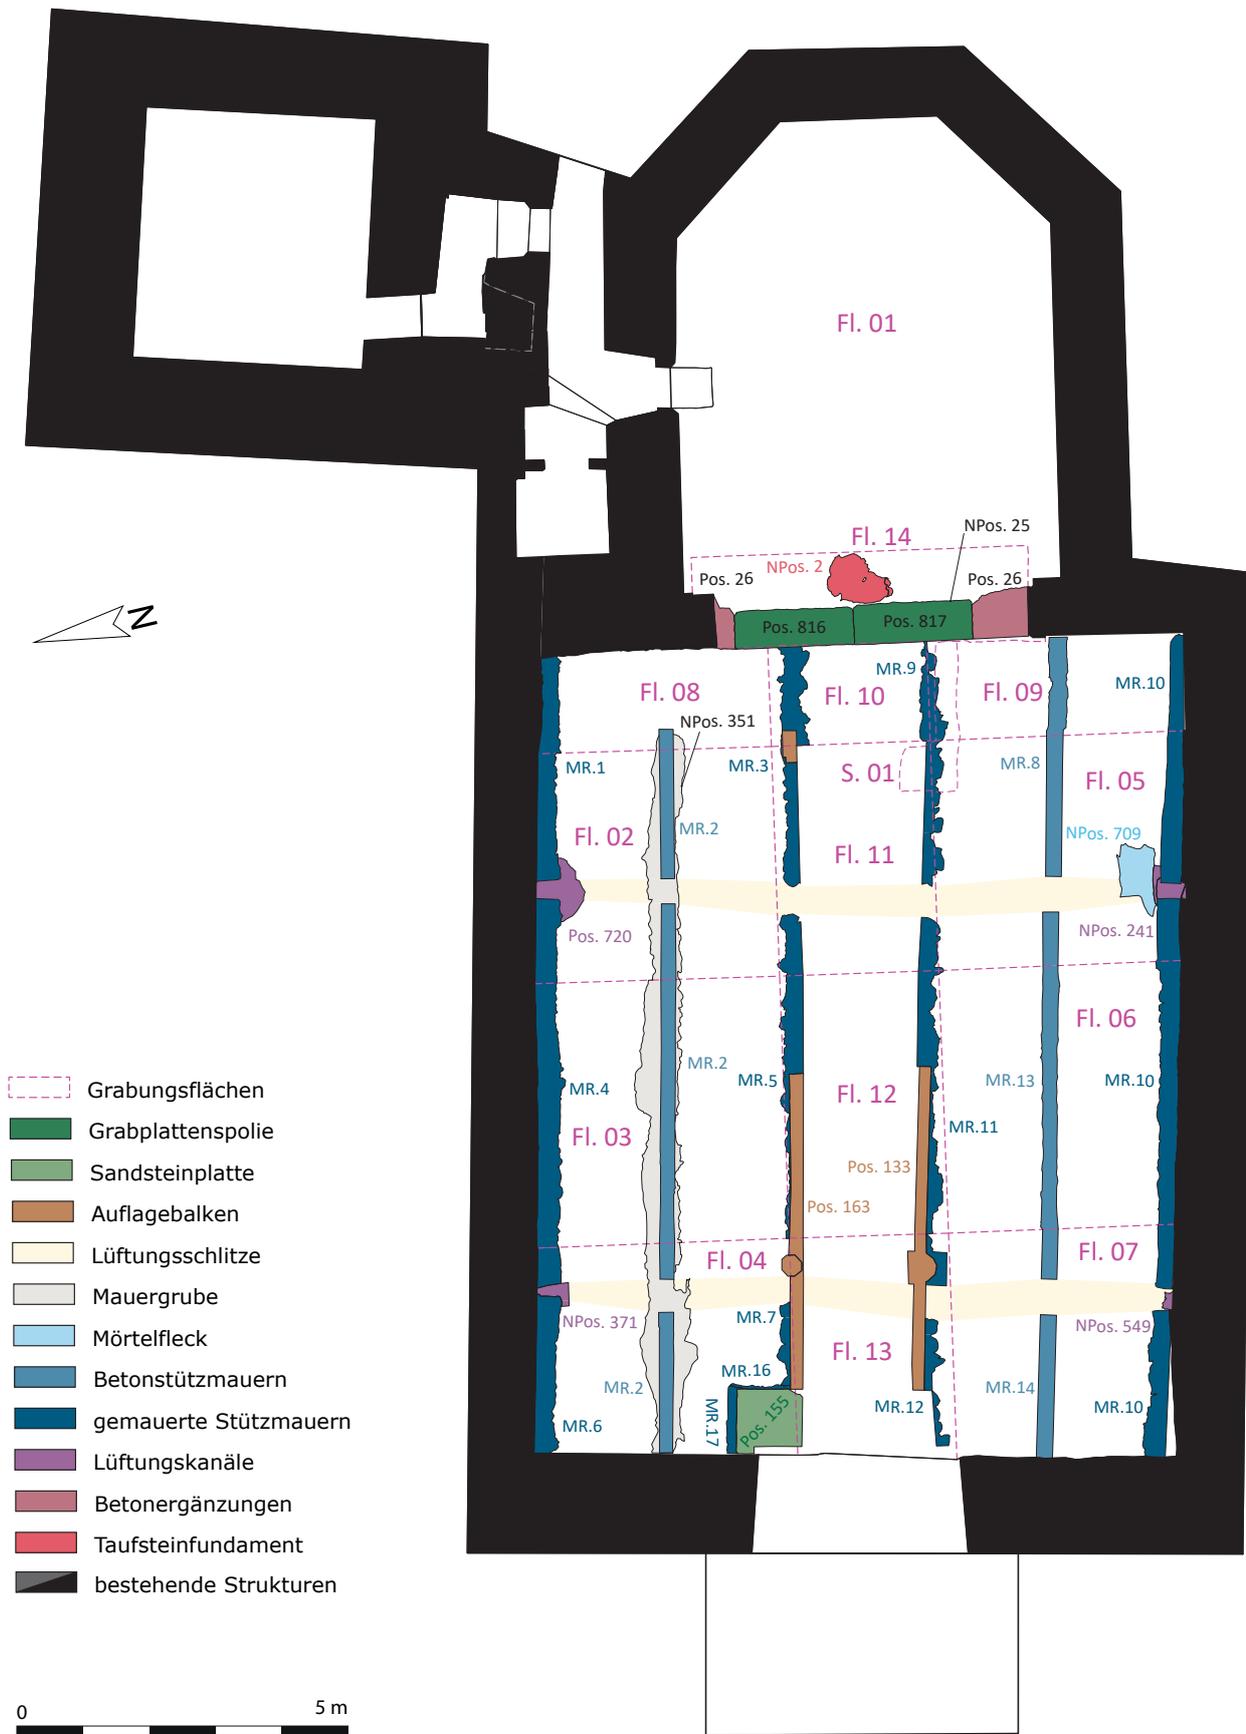
Abb. 43 Befundplan der Umbauten des 19./20. Jahrhunderts. Massstäblicher Plan im Anhang. Umzeichnung Marco-Joshua Fahrni.

In dieser Zeit erfuhr die Kirche grössere Umbauten. Im Schiff wurde der Boden mittels Stützmauern (Streifenfundamente) und teilweisen Schüttungen (Mittelgang) erhöht und anstelle der beiden Chorstufen eine Chorschwelle eingebaut. Das neue Bodenniveau im Schiff lag nur noch einen Tritt unter demjenigen des Chors. Zudem wurde der Taufstein an die Chorschwelle versetzt (Abb. 43).

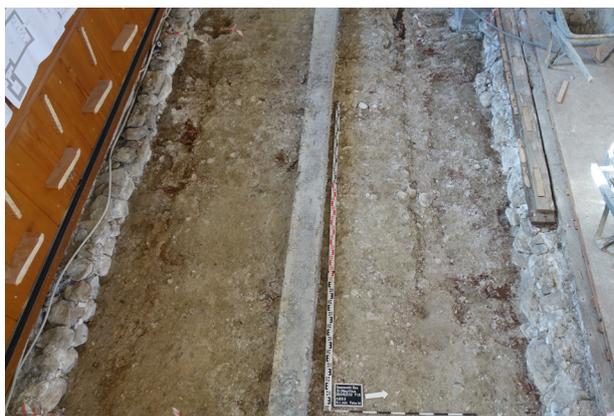
**Abb. 44** Im Planum Fl. 6 ABS. 2 sind die unterschiedlichen Bauweisen der Stützmauern gut erkennbar. Links im Bild verläuft entlang der Südmauer MR. 18 die gemauerte Stützmauer MR. 10 und rechts die ebenfalls gemauerte Stützmauer MR. 11 des Mittelstegs. Dazwischen steht die jüngere Betonstützmauer MR. 13.

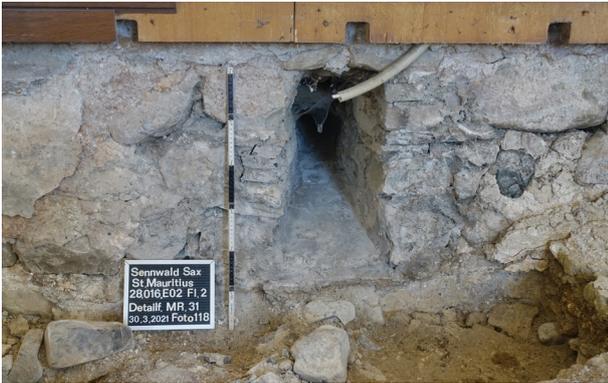
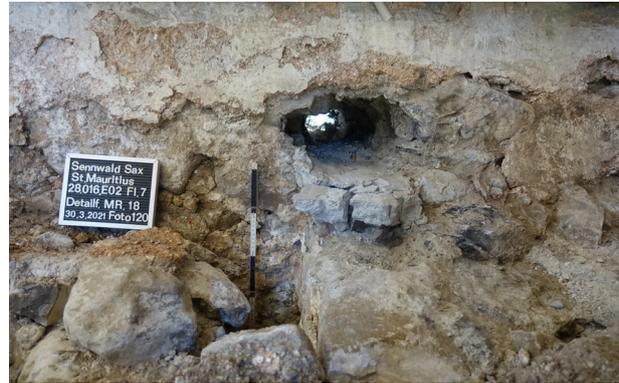
**Abb. 45** Links der gesetzte Lüftungskanal NPos. 83 in der Nordmauer MR. 31 (Fl. 2) und rechts der Kanal NPos. 549 in der Südmauer MR. 18 (Fl. 7).

Beim Lüftungsschlitz Pos. 720 erkannte man ausserdem, dass die Steine der Kanalwandungen teilweise aus der Nordmauer ausbrechen (Abb. 45). Dies lässt vermuten, dass die Steine für den Lüftungskanal neu gesetzt wurden und nicht zur bestehenden Nordmauer gehören. Ob dies auch für den anderen Lüftungsschlitz NPos. 371 zutrifft, kann nur angenommen werden.

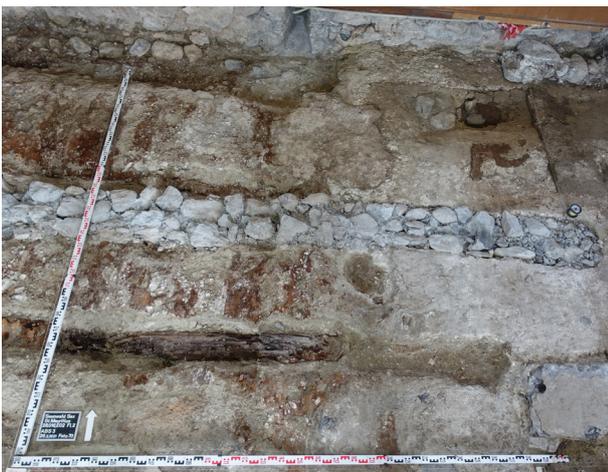
**Abb. 46** Nach der Entfernung der Betonstützmauer MR. 2 konnte der Mauergraben NPos. 351 freigelegt werden. Im Bild ist das östliche Ende des Grabens im Planum Fl. 2 ABS. 3 ersichtlich.

Ganz anders war der Aufbau der Betonstützmauer MR. 2 in der nördlichen Schiffhälfte. Die ebenfalls komplett aus Beton errichtete Mauer wies auf dem Mauerhaupt in Zement/Beton eingebettete Biberschwanzziegel auf. Die durchschnittliche Mauerhöhe betrug rund 30 cm und die Mauerstärke ca. 22 cm. Als einzige Stützmauer verlief sie von der Westmauer (MR. 19/29) des Schiffs rund 11 m in Richtung Osten und stoppte aus unbekanntem Gründen 1.2 m vor der Chorschulter (MR. 34). So auch der darunterliegende Mauergraben NPos. 351 (Abb. 46). Dieser ebenfalls 11 m lange, ca. 0.65 m breite und 0.35 cm tiefe

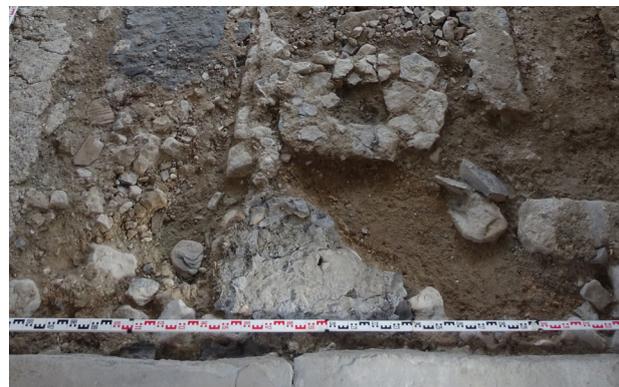
**Abb. 47** Vor der Chorschwelle NPos. 25 stand bis zum Bauprojekt 2020 der Taufstein, wovon nur noch das Zementfundament NPos. 2 zeugt. Dahinter ist das ältere Taufsteinfundament NPos. 219 erkennbar.

Auf der Mittelachse des Polygonalchors wurde der Taufstein vor die Chorschwelle NPos. 25 versetzt (Abb. 47). Dieser stand dort bis 2020. Zurück blieb das rechteckige Fundament NPos. 2 (80 cm x 61 cm), welches aus einer Verfüllung Pos. 7 und einer Standfläche aus Gusszement Pos. 6 bestand. Die Zementstandfläche Pos. 6 war rechteckig (77 cm x 46 cm) und hatte zentriert eine rechteckige Aussparung (4 cm x 2 cm). Dieses diente der Verankerung des Taufsteins mittels Eisendorn.

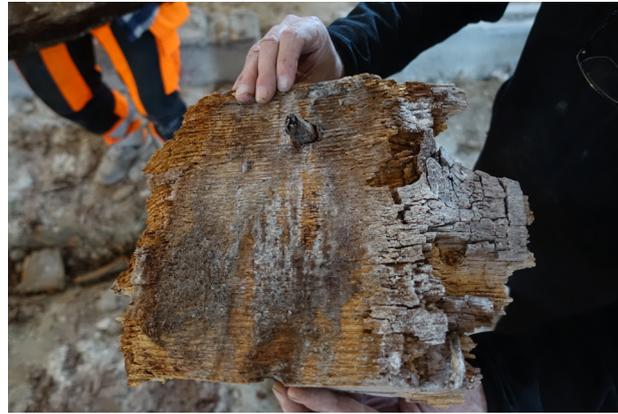
**Abb. 49** Vom Holzboden NPos. 88 konnte ein Brett mit erhaltenem Holznagel geborgen werden.

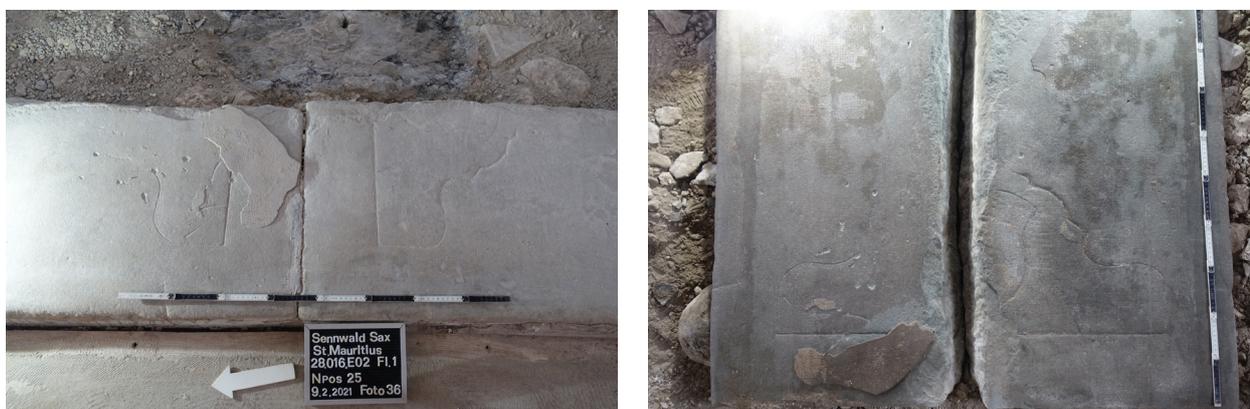
**Abb. 53** Links die gespiegelte symmetrische Zeichnung der Grabplattenhälften noch in der Chorschwelle NPos. 25. Rechts die zusammengefügte Grabplattenhälften, wobei sich nun ein profiliertes Sockel mit Wappenschild abzeichnet.

Die bis 2020 bestehende Chorschwelle NPos. 25 (Fl. 14) wurde hauptsächlich durch zwei grünliche Sandsteinplatten (Pos. 816 und Pos. 817) gebildet. Beide wiesen Spuren einer gespiegelten symmetrischen Zeichnung auf, was die Vermutung aufkommen liess, dass sie zusammengehören könnten. Weitere Untersuchungen zeigten, dass es sich um anpassende Hälften einer Grabplatte handelte, welche zwecks Einbau als Chorschwelle aufgetrennt worden war (Abb. 53).

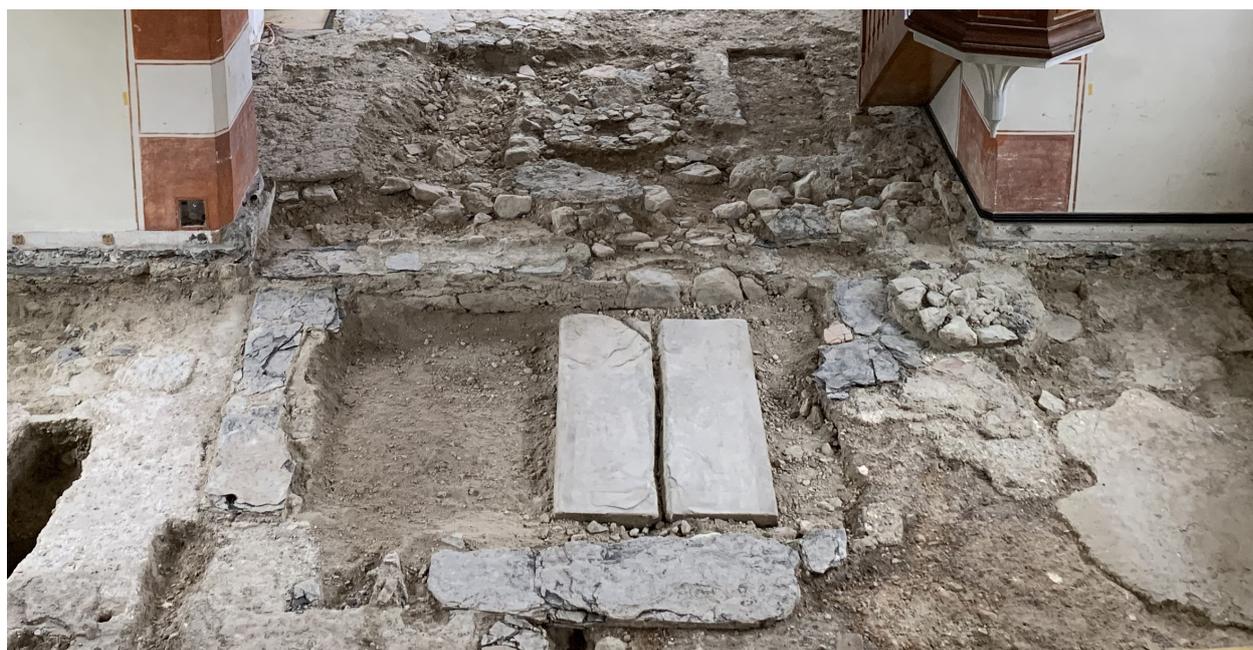
**Abb. 54** Nach der Dokumentation der beiden Grabplattenhälften wurden diese zusammengesetzt in der Verfüllung Pos. 276 (Fl. 11) deponiert.

Nachdem die Plattenhälften dokumentiert waren, wurden sie angehoben und zusammen mit den Fundzetteln in der Verfüllung Pos. 276 (Fl. 11) deponiert. Eine vollständige Bergung und Evakuierung aus der Kirche war mit vernünftigem Aufwand nicht zu bewerkstelligen. Dazu fehlte auch ein geeigneter Aufstellungsort für die schweren Stücke. Die beiden Plattenhälften liegen nun in richtiger Stellung und wohl fast an der ehemaligen Stelle im Podiumsbereich unter dem neu eingebrachten Betonboden (Abb. 54).

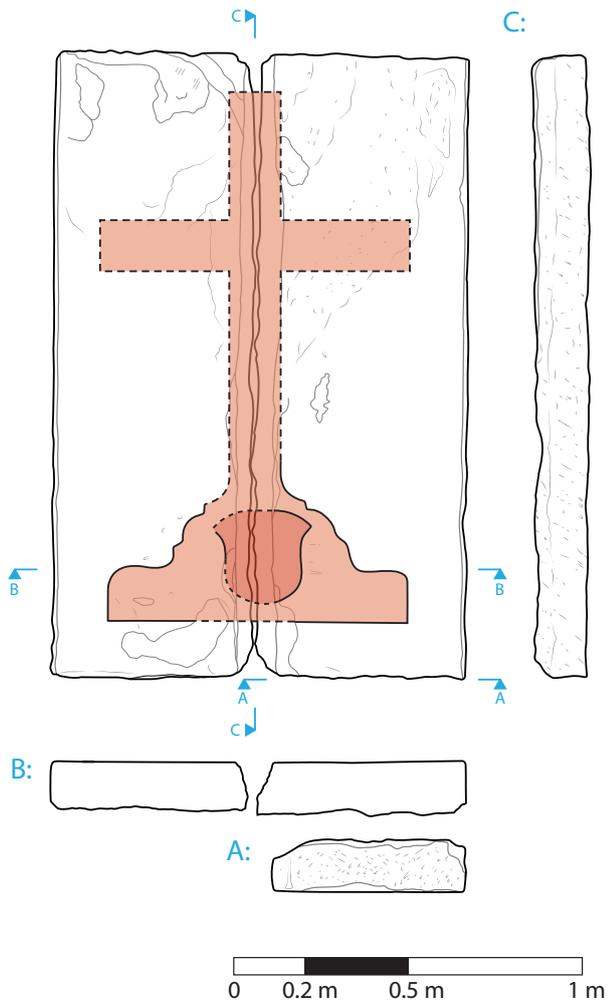
**Abb. 55** Rekonstruktion der Grabplatte mit profiliertem Sockel, Wappenschild und Kreuz. Umzeichnung Jakob Näf und Marco-Joshua Fahrni. Masstäbliche Zeichnung im Anhang.

Bedeckt war die Grablege mit einer mächtigen 16 cm dicken und 1.8 m x 1.1 m messenden Sandsteinplatte, auf der ein Kreuz auf profiliertem Sockel und das Hohensaxer Wappen zu sehen war. Eine Inschrift fehlte wohl seit Anbeginn; auch bei der frühesten Beschreibung von 1780, als die Zier noch besser zu sehen war, wird nichts von einer Inschrift überliefert.<sup>212</sup> Zeitlich gehört die Platte in die Mitte des 15. Jahrhunderts. Sie passt gut zur Jahrzeitstiftung 1439 oder auch zum Todesjahr 1454 von Ulrich VII., dem

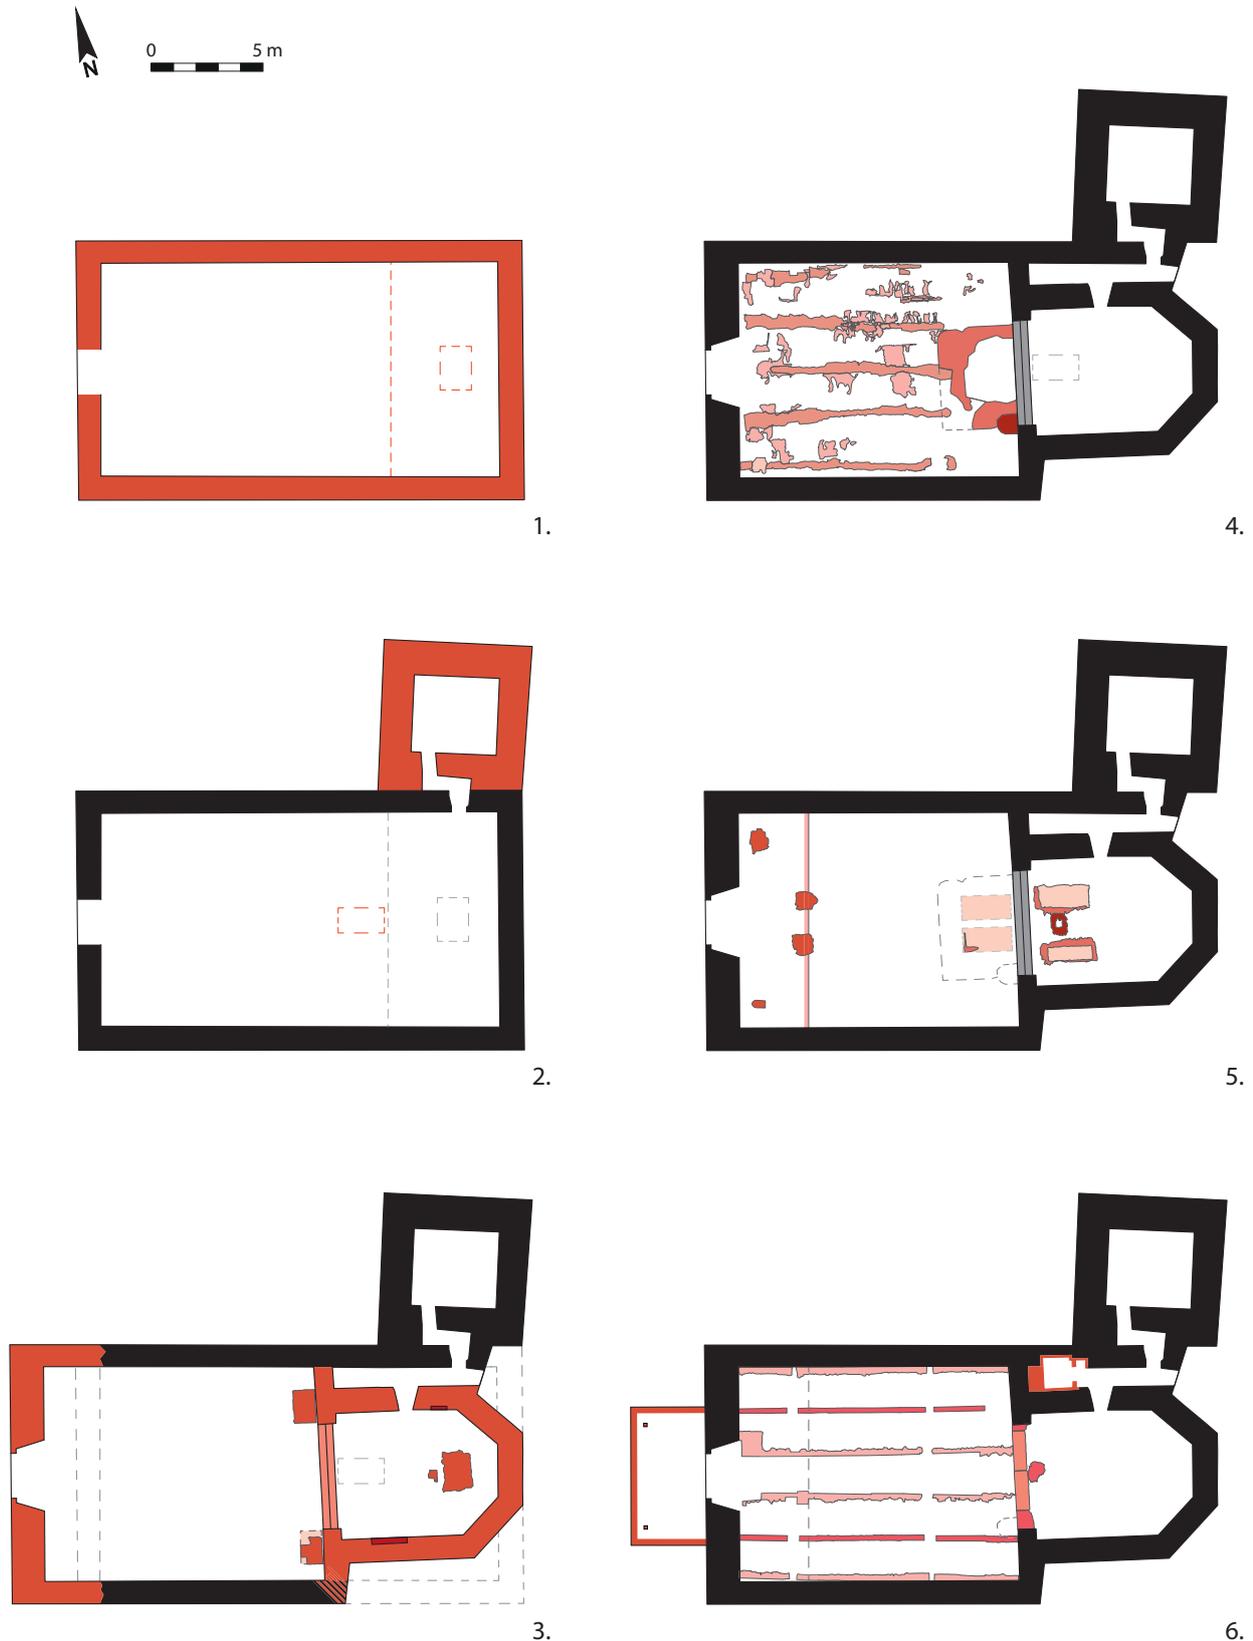
**Abb. 58** Bauphasenplan (Rot: In der Phase neu hinzukommende Elemente; Schwarz: bereits bestehende Elemente): 1 Rechteckige Saalkirche; gestrichelt Chor und Hauptaltar. 12./13. Jahrhundert. 2 Anbau Kirchturm und Einbau Familiengrablege des Frischenberger Familienzweigs der Hohensaxer (gestrichelt, wie Chor und Hauptaltar). Um 1420/1430. 3 spätgotischer Umbau mit Polygonalchor, Schiffverlängerung und drei Altären; gestrichelt Grablege. Um 1490, vor 1499. 4 Reformatorische Umbauten: Podium, Kanzel und Bretterboden; gestrichelt Grablege. Zwischen 1566 und 1615. 5 Grabfelder der Familie Ziegler, Taufstein und Empore. 1640 (?) bis 1719. 6 Neue Böden, Chorschwelle und Taufstein. 19. und 20. Jahrhundert. Umzeichnung Marco-Joshua Fahrni.

Die Gestaltung des Übergangs von Schiff zu Chor ist unbekannt. Gab es einen einspringenden Chorbogen? Möglicherweise lag das Niveau des Chors mindestens um eine Stufe höher als das Schiff. Die Proportionen zwischen Chor und Schiff sind ebenfalls unbekannt. Bei den Phasenplänen (Abb. 58) wurde die Linie der Westwand des später angebauten Turms als ungefähre Trennlinie eingezeichnet, was eine ausgewogene Verteilung ergibt.<sup>201</sup> Hier ebenfalls eingezeichnet wurde der Standort des Altars, der von der spätgotischen Phase übernommen wurde.

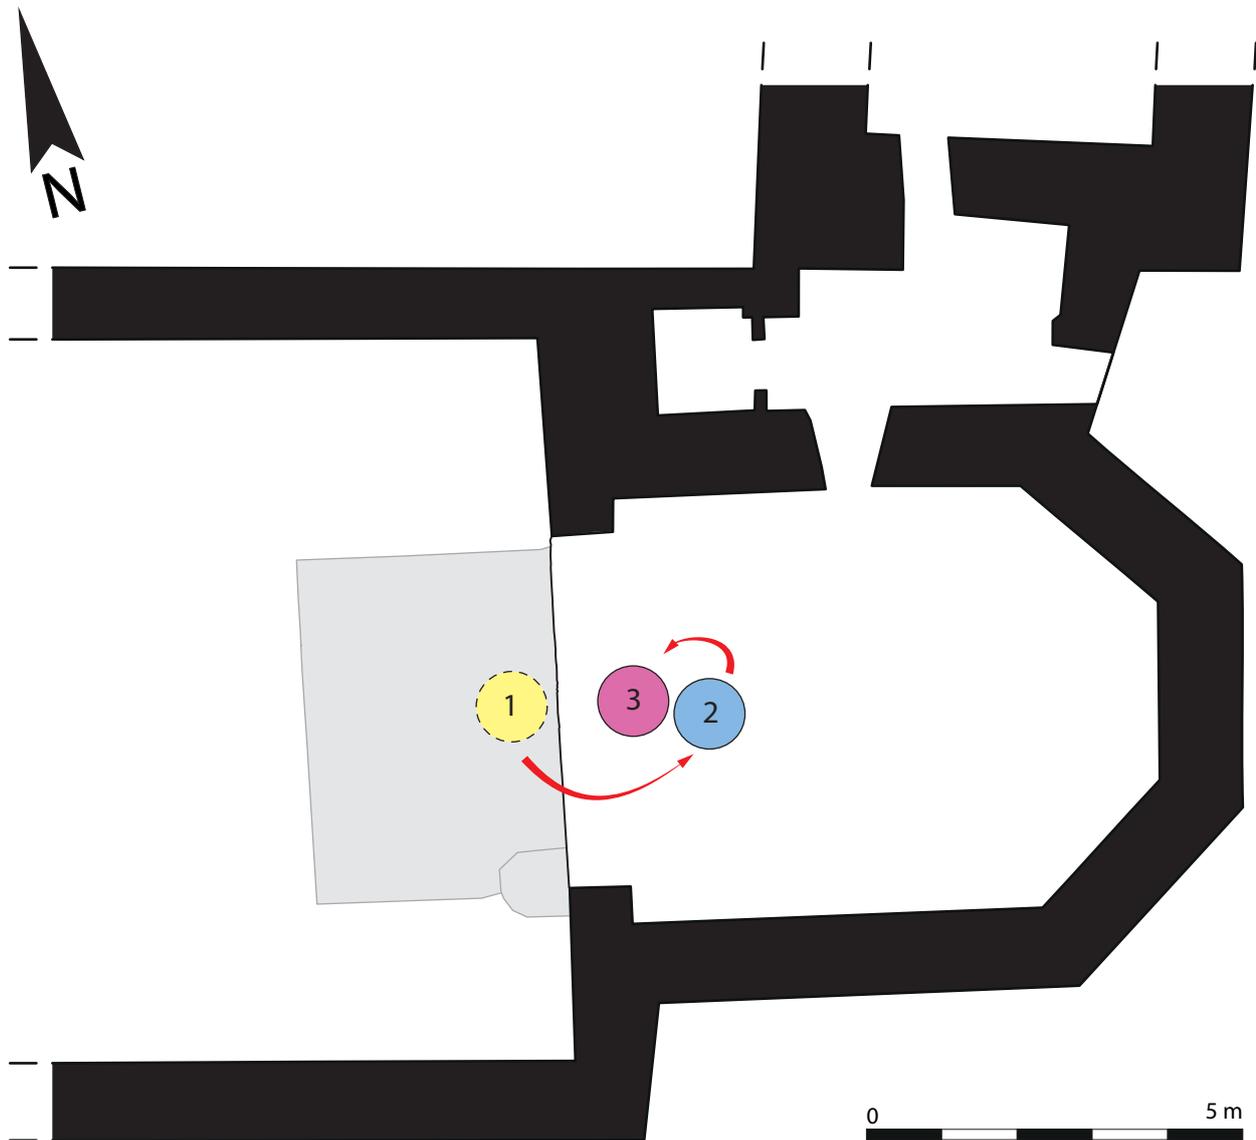
**Abb. 59** *Rekonstruktion der verschiedenen Taufsteinstandorte. Gelb markiert ist der wohl älteste Standort. Danach wurde der Taufstein in den Chor verschoben (blau) und später bis vor die Chorschwelle versetzt (pink). Dort stand das Taufbecken bis zum Bauprojekt 2020. Umzeichnung Marco-Joshua Fahrni.*

Wie man sich die genaue Abfolge der verschiedenen Positionierungen des Taufsteins vorzustellen hat, ist nicht klar. Wurde der (alte) Taufstein bereits in den Chor verschoben, als das erste Grab (1640?) ins Podium eingebaut wurde? Oder erfolgte das erst mit dem neuen Taufstein 1671? Oder wurde der neue Taufstein noch ins Podium gesetzt und erst nachher in den Chor verschoben?<sup>233</sup> Was aber sicher festgestellt werden kann: Der Taufstein war nie an der Stelle des Hauptaltars aufgestellt, da dort entsprechende Störungen fehlen.<sup>234</sup> Dies passt auch gut zur Datierung ins 17. Jahrhundert, als Taufsteine eher Richtung Kirchschiff rücken. Taufsteine zeigen oft eine sehr bewegte Geschichte, da sie relativ leicht sind und somit dem Zeitgeschmack entsprechend rasch umgestellt werden können (Abb. 59).<sup>235</sup>
