Marco-Joshua Fahrni und Martin Peter Schindler

## **Sennwald, Sax, Evangelische Kirche 2021 (28.016\_E02)**

**Vorbericht**

Juni 2022

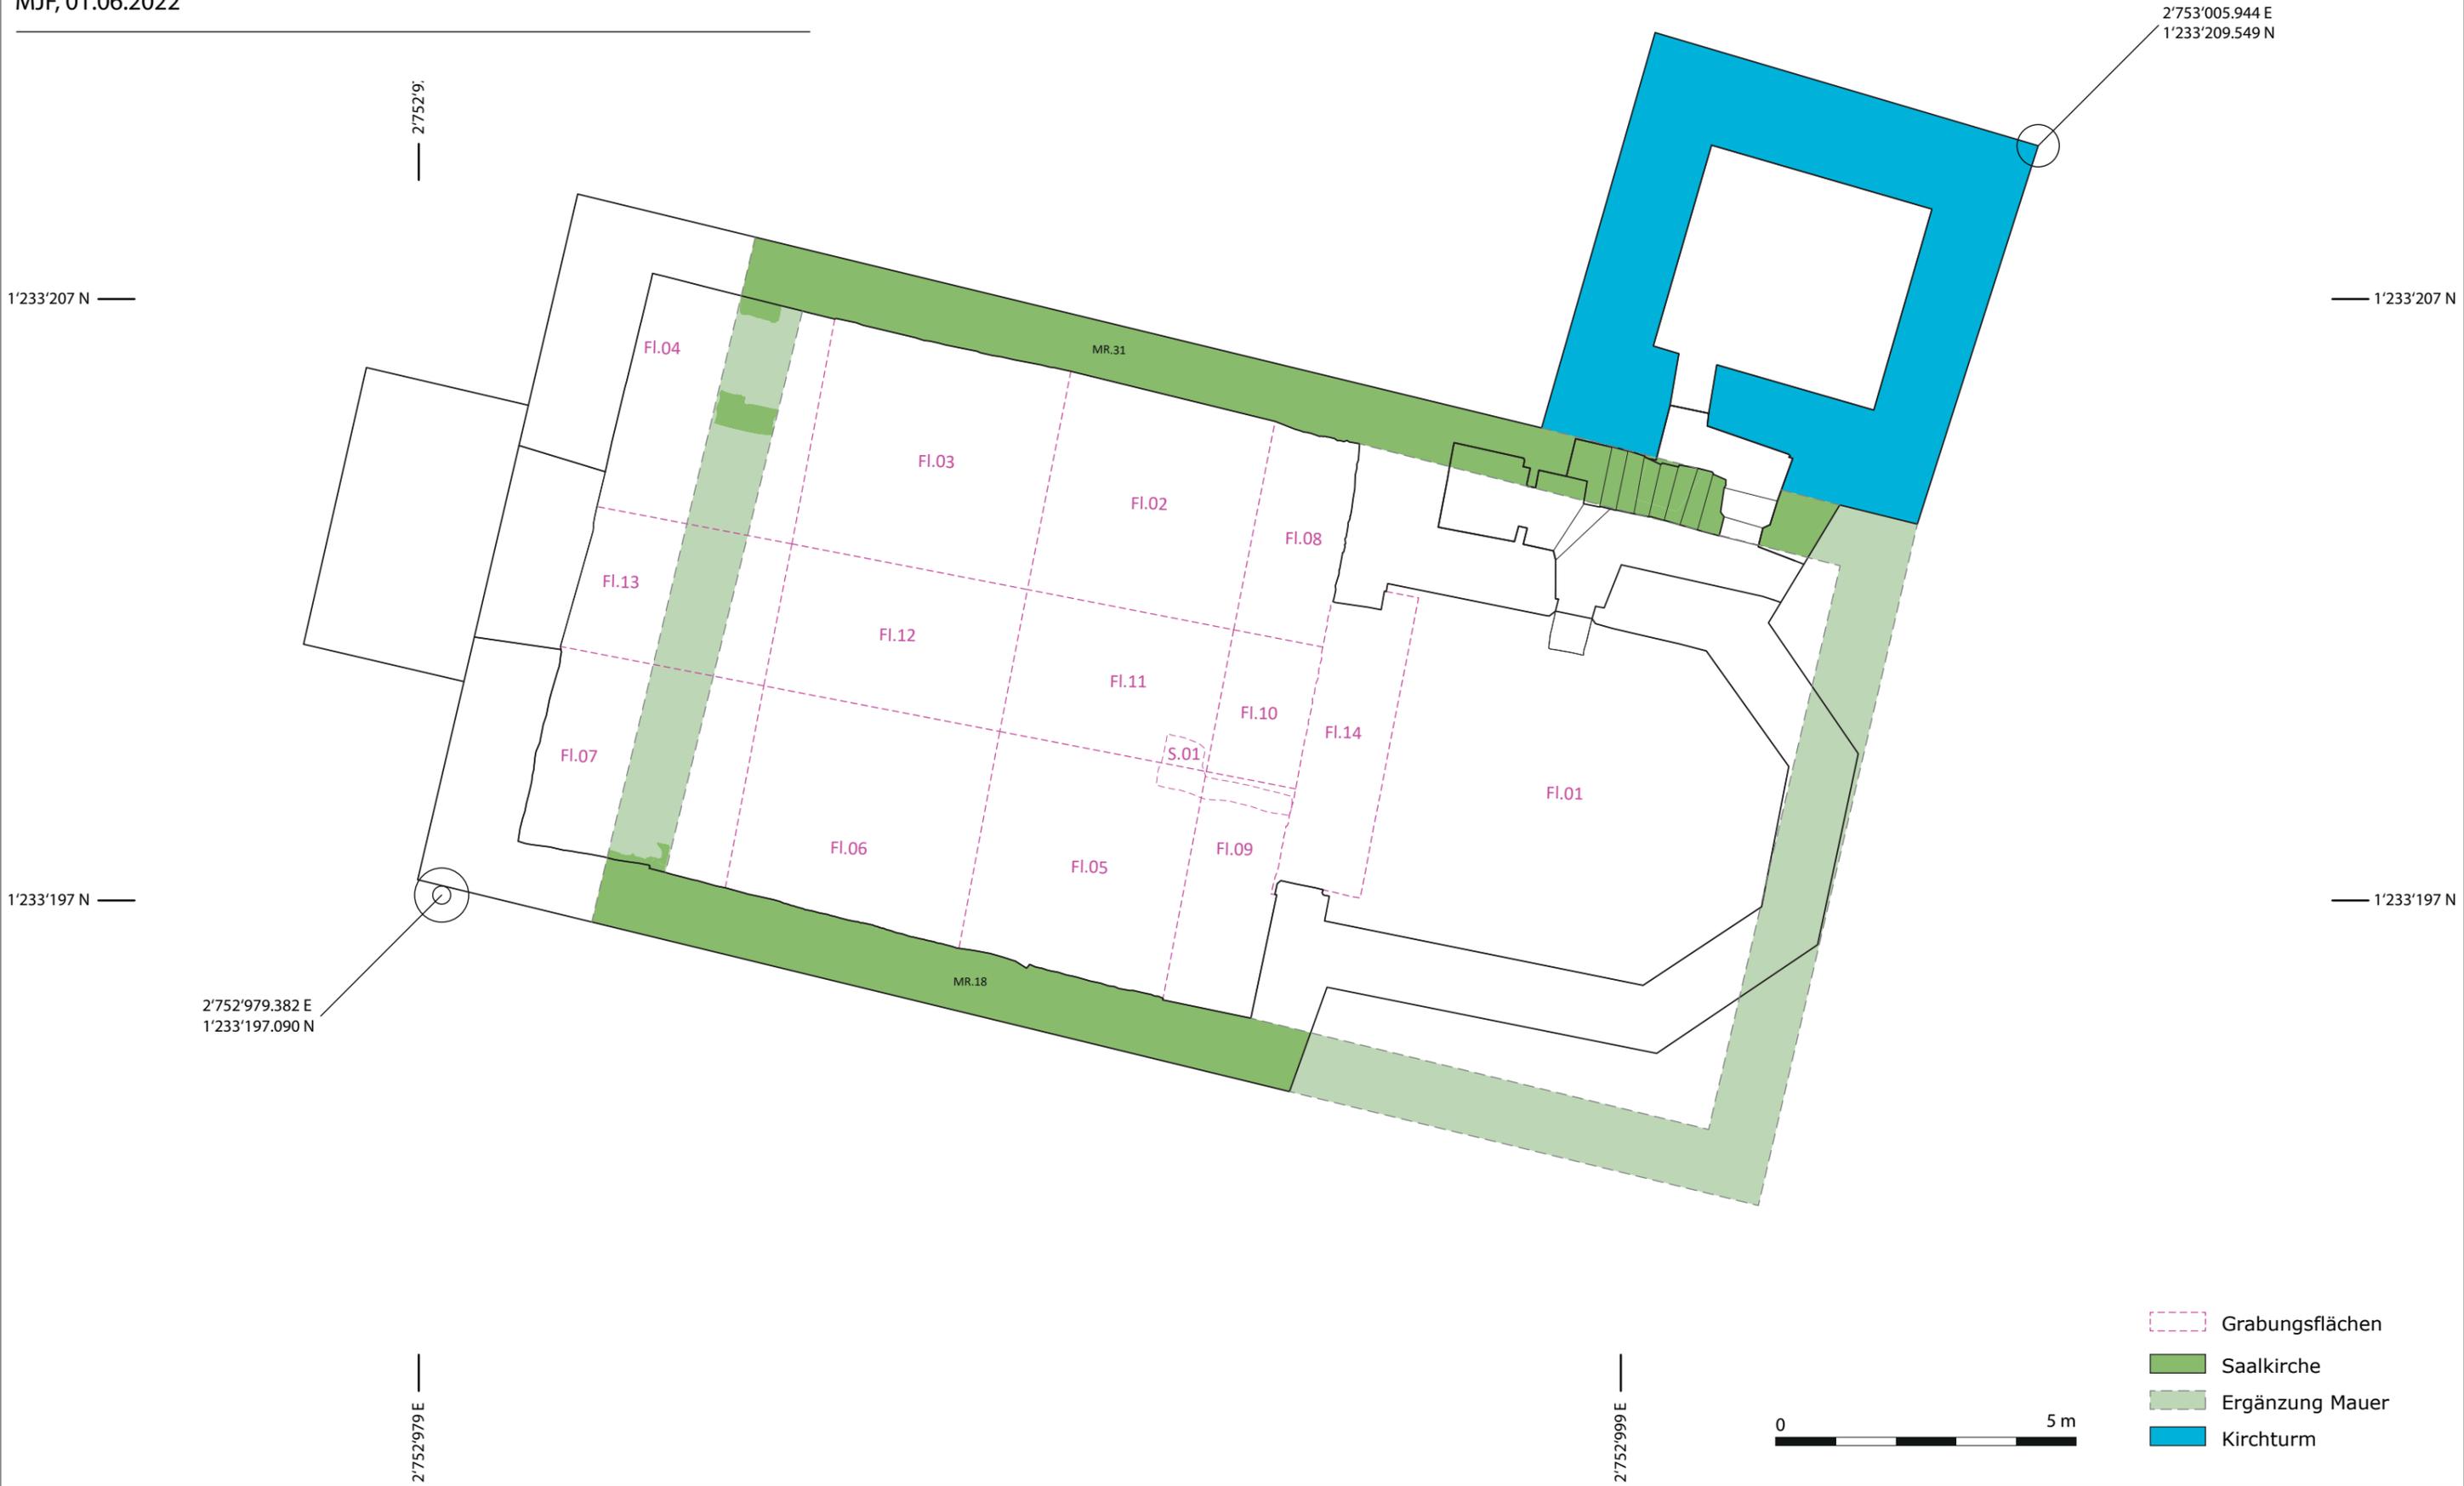
- Grabungsflächen
- Saalkirche
- Ergänzung Mauer
- Kirchturm

Die älteste, 2021 gefasste Bauphase ist eine rechteckige Saalkirche von 19.5 x 11.7 m Aussenmass und mit knapp 1 m starken Mauern.<sup>200</sup> Im Bereich des heutigen Schiffs sind anscheinend noch grössere aufgehende Teile dieses Baus erhalten. Mangels genauerer Beobachtungen bei der Sanierung 1987 kann nichts zur erhaltenen Höhe der ursprünglichen Schiffsmauern und zu ihrer Befensterung gesagt werden.

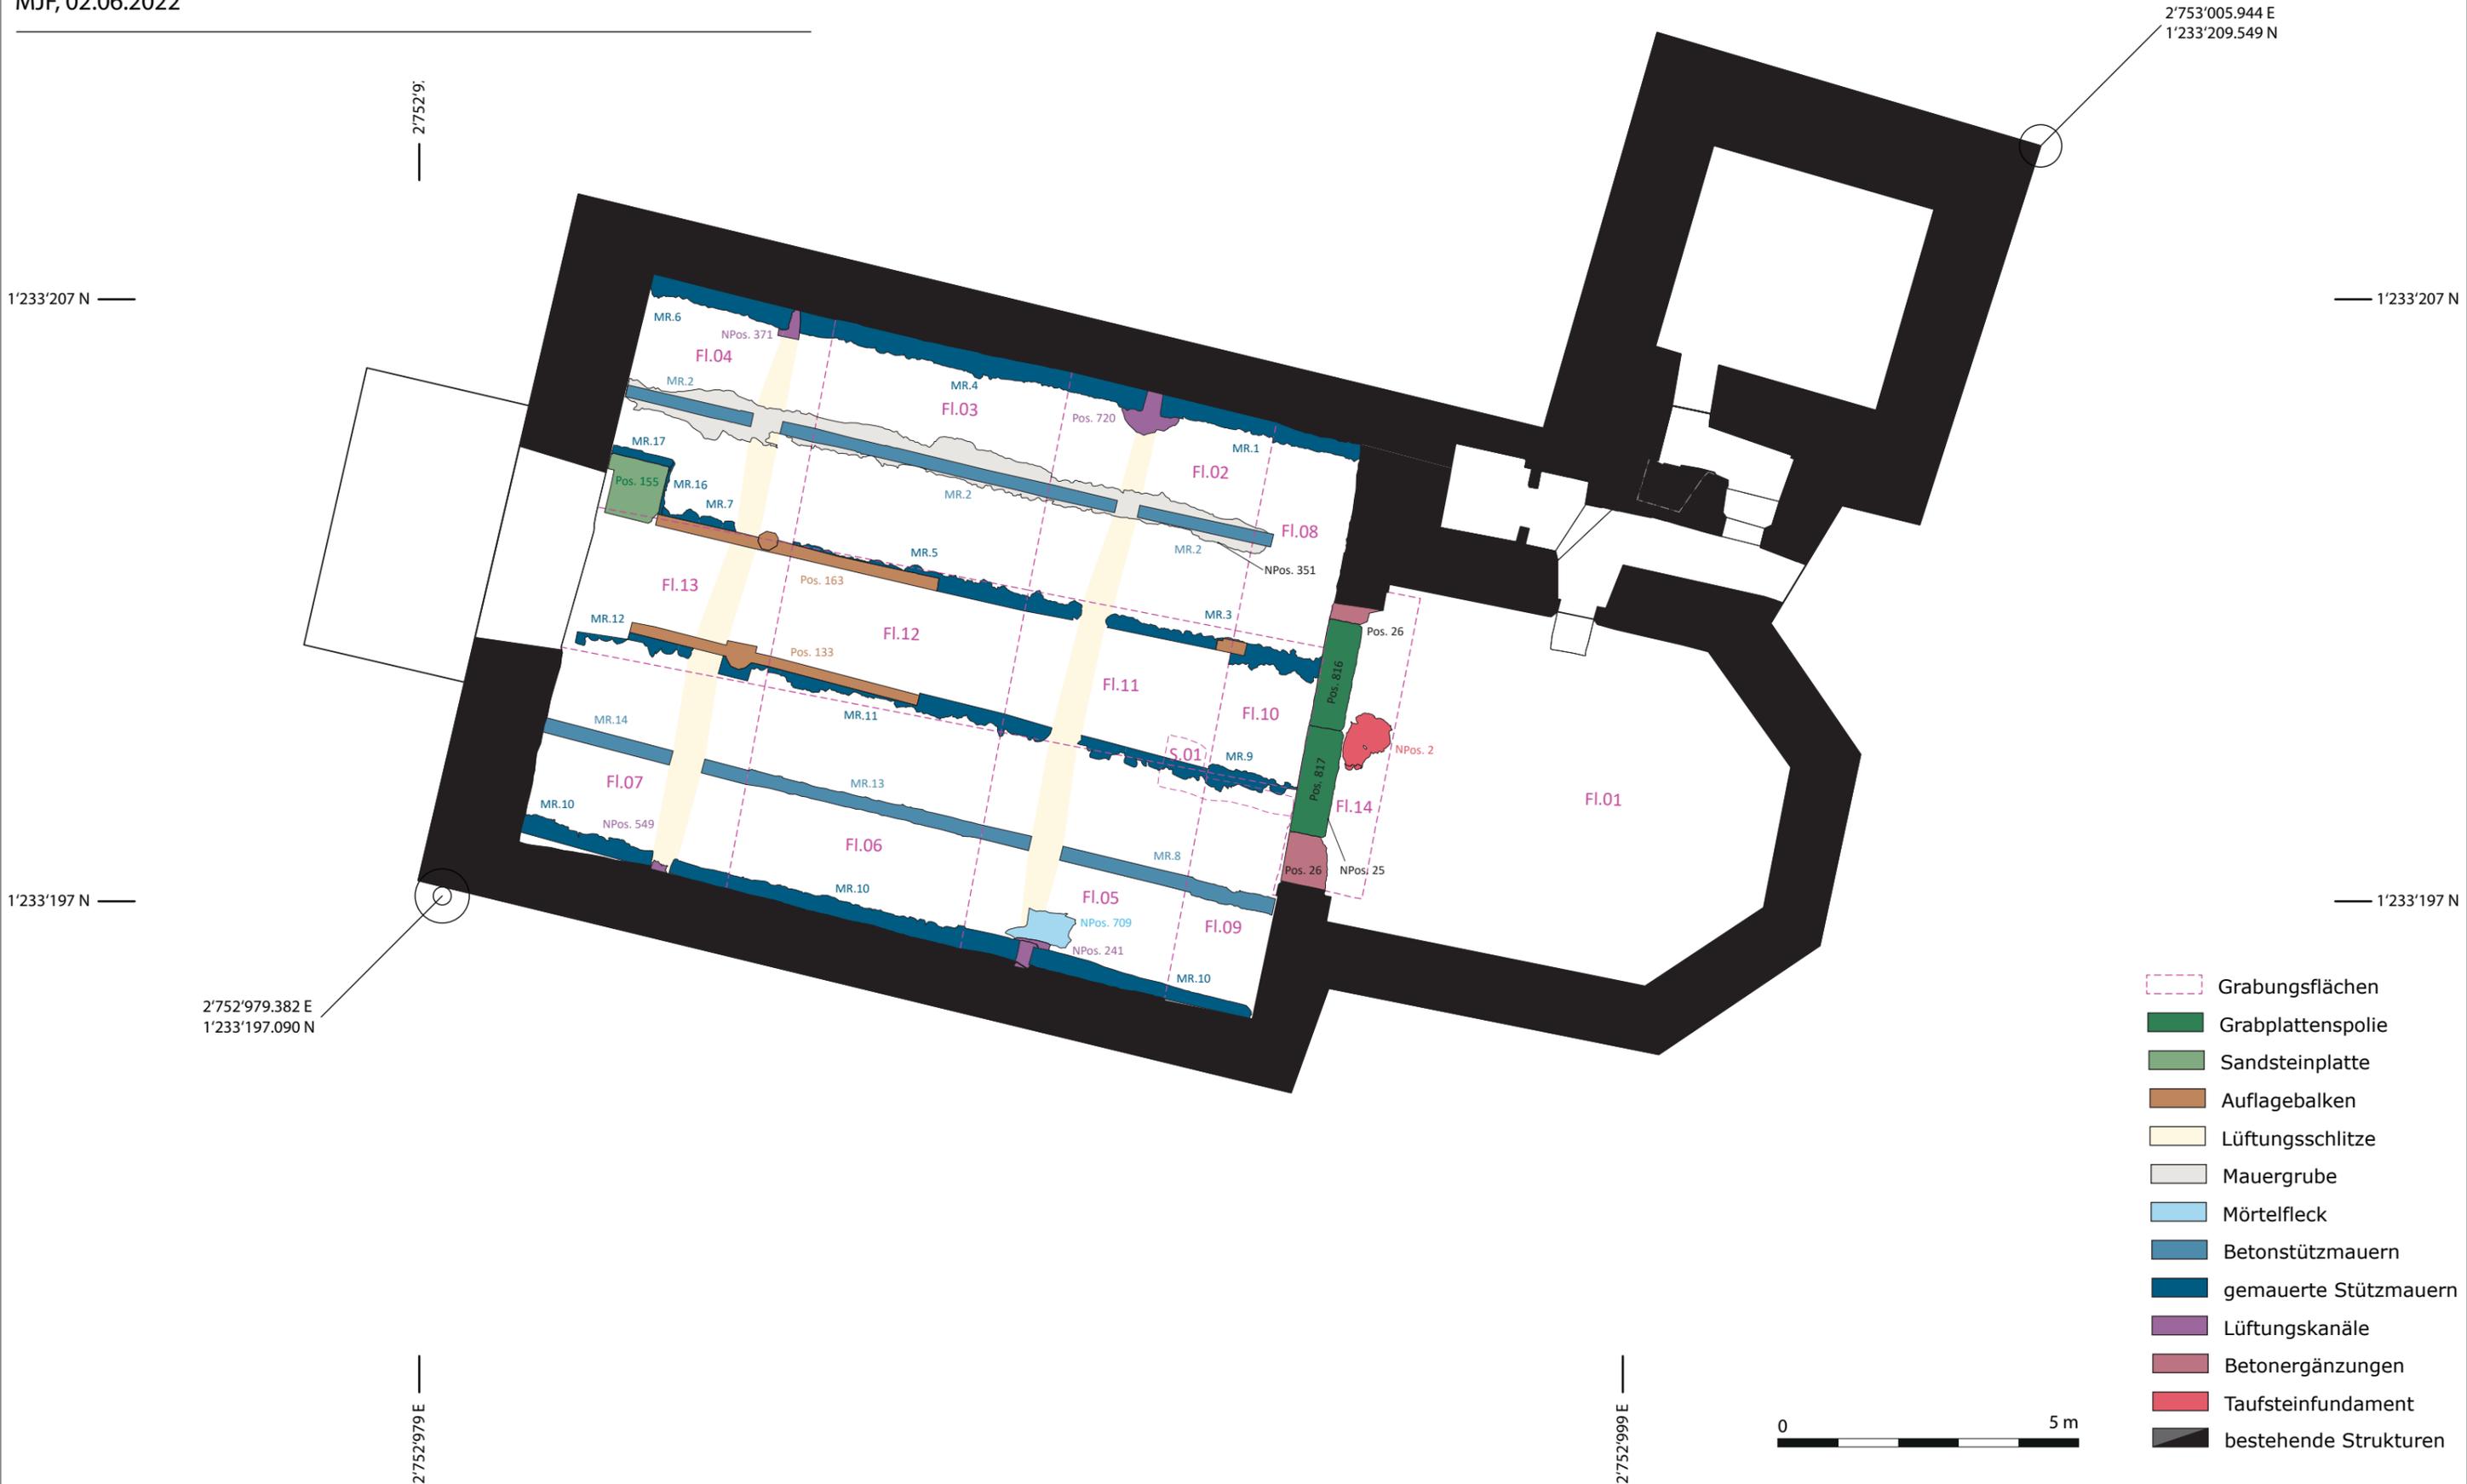
- Grabungsflächen
- Grabplattenspolie
- Sandsteinplatte
- Auflagebalken
- Lüftungsschlitze
- Mauergrube
- Mörtelfleck
- Betonstützmauern
- gemauerte Stützmauern
- Lüftungskanäle
- Betonergänzungen
- Taufsteinfundament
- bestehende Strukturen

Der feuchte Untergrund bedingte im Laufe der Zeit immer wieder eine Erneuerung der Holzkonstruktion des Bodens und der Bänke. Neu wurden die Hölzer auf gemauerte Stützmauern (Streifenfundamente) gestellt und der Mittelgang mit Schutt gefüllt. Allerdings blieb die Feuchtigkeit im Innern – auch mit einem nachträglich eingebauten Lüftungssystem – ein Dauerproblem. Die letzte grössere Veränderung erfolgte 1966/67 mit der Installation der bis 2021 genutzten Kirchenbänke. Damals wurde wohl auch der östlichste Teil des Schiffs betoniert und nicht mehr mit Bänken belegt. Vorher hatten die Bänke das gesamte Kirchenschiff gefüllt.
