# Weesen, Stadtpark

## Leben an der Stadtmauer von Alt-Weesen

Eine Information der Überbauung Stadtpark und der Kantonsarchäologie St. Gallen

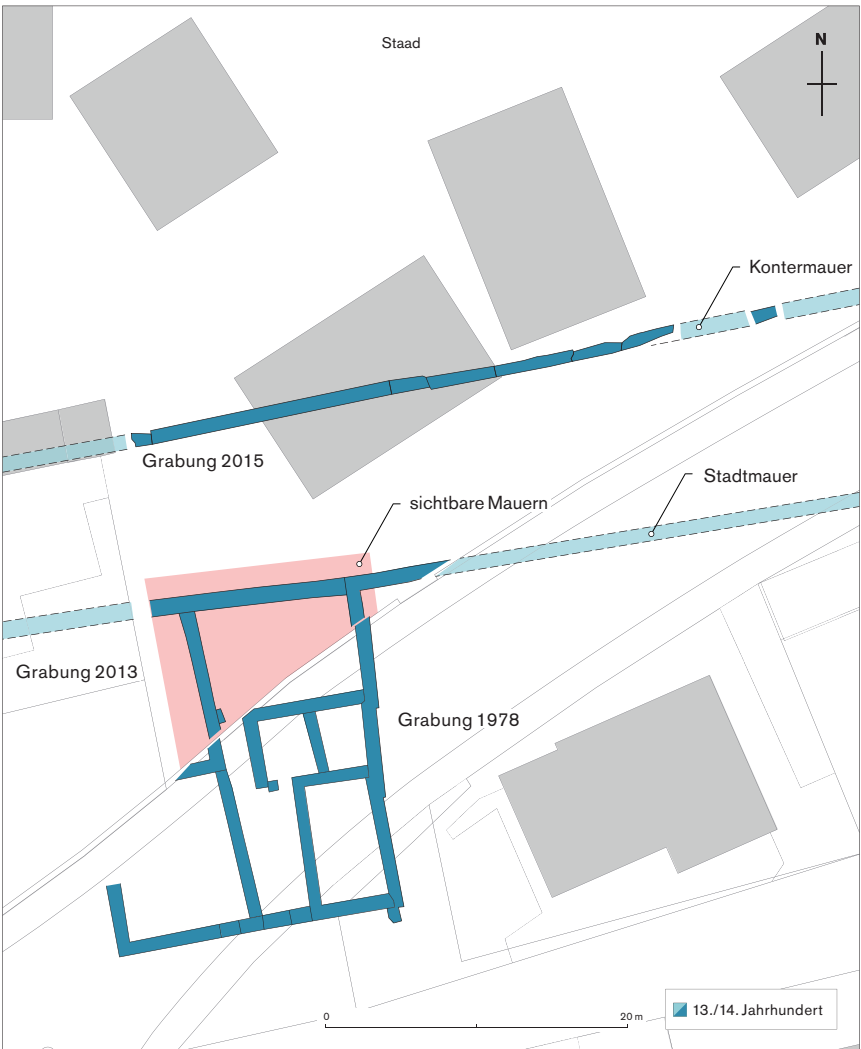
Befundplan der Grabungen 1978, 2013 und 2015: Mittelalterliche Strukturen.

In der zweiten Hälfte des 13. Jahrhunderts wurde die Stadt Weesen gegründet. Spätestens ab den 1280er-Jahren besass diese eine Stadtmauer. Der Mauerbau, an dem sich vermutlich auch die Anwohner beteiligen mussten, erfolgte in mehreren Teilstücken. Die stadtseitigen Wohnhäuser wurden direkt gegen die Mauer gestellt, waren teilweise sogar mit dieser im Verband und damit gleichzeitig errichtet worden. Bei den Grabungen 1978 und 2013 wurden drei Gebäude angeschnitten. Sie waren aneinander gebaut, massen etwa 22 m auf 8 m und waren sicher mehrstöckig. Die in Stein errichteten Erdgeschosse hatten jeweils zwei grosse, hintereinander gelegene Räume. Diese waren bisweilen noch weiter unterteilt und vereinzelt mit Mörtelböden ausgestattet. Die Obergeschosse waren teilweise wohl aus Holz- oder Fachwerk gefertigt. Hier befanden sich nebst Schlaf- und Wohnräumen auch die mit einem Kachelofen ausgestatteten Stuben. Die Öfen stürzten zusammen mit weiterem Hausrat beim Stadtbrand ins Untergeschoss, wo sie bei den Ausgrabungen entdeckt wurden. Der Grossteil der Gebäude liegt heute ausserhalb der Parzelle und fiel 1978 dem Bau der Hauptstrasse zum Opfer.

Vor der Stadt verlief ein rund 10 Meter breiter Stadtgraben, dessen äussere Grabenwand in einer zweiten Phase mit einer Kontermauer verstärkt wurde. Auch diese wurde in verschiedenen Etappen (Baulose) errichtet. Reparaturen zeugen zudem davon, dass das Hangwasser Probleme bereitete.

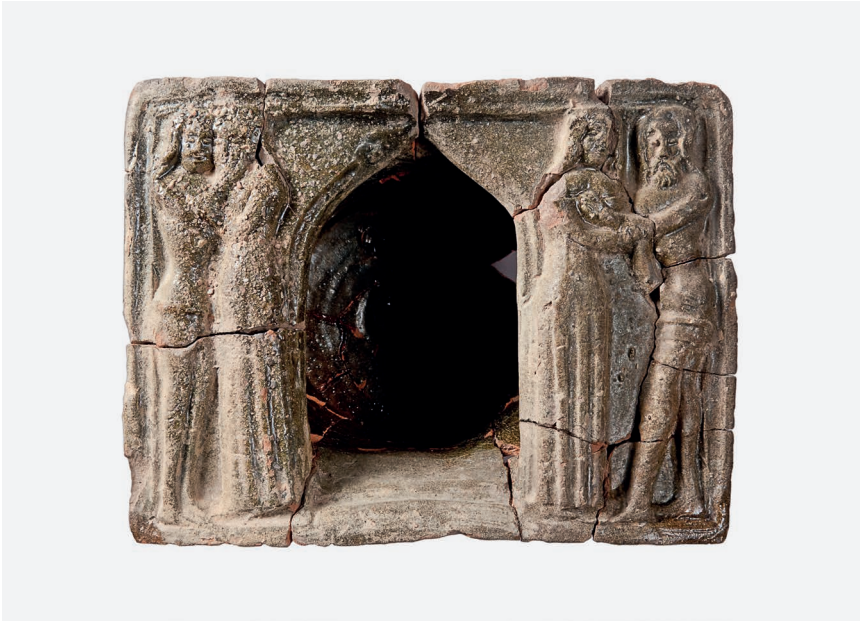
Der Kachelofen war der Blickfang jeder Bürgerstube. Kacheln mit Motiven aus der Adelswelt, wie das abgebildete Liebespaar, waren im 14. Jahrhundert sehr beliebt.

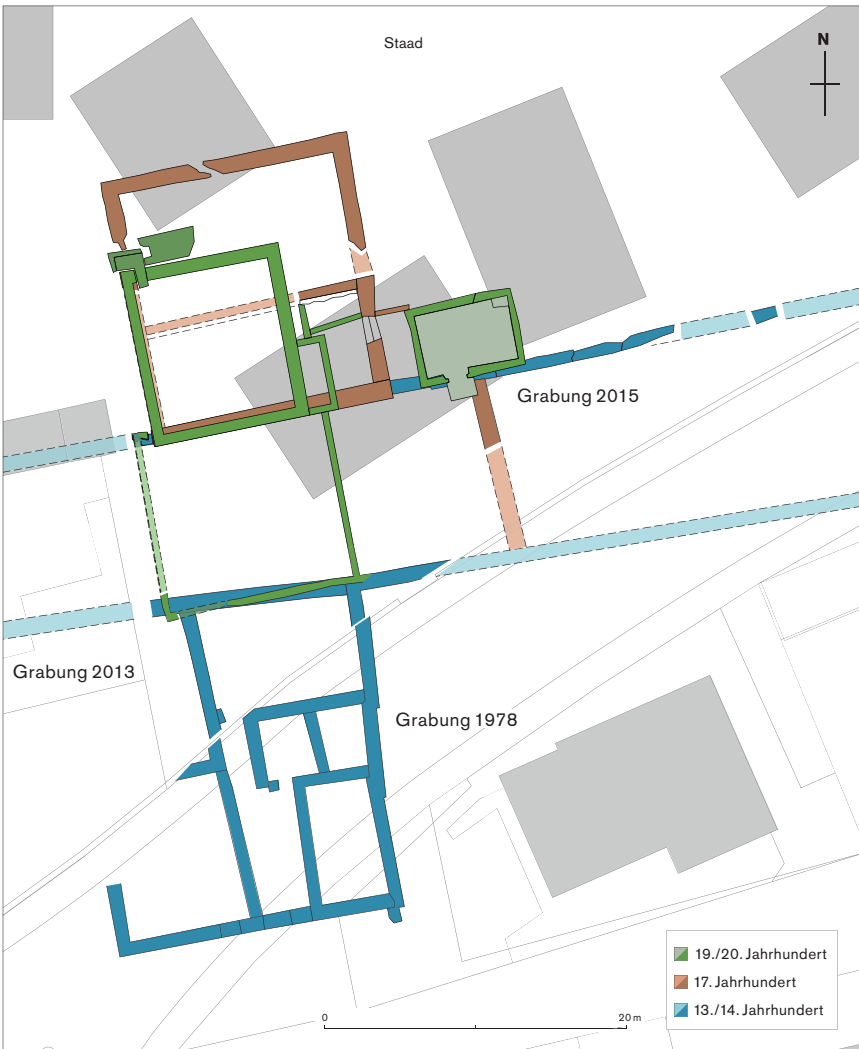
Befundplan der Grabungen 1978, 2013 und 2015: Neuzeitliche und moderne Strukturen.

Im 17. Jahrhundert errichtete man unmittelbar am ehemaligen Stadtgraben ein stattliches Steingebäude, dessen Südfront direkt auf die alte Kontermauer gestellt wurde. Im frühen 19. Jahrhundert verkleinerte man dieses stark. Es blieb bis 2015 bestehen.

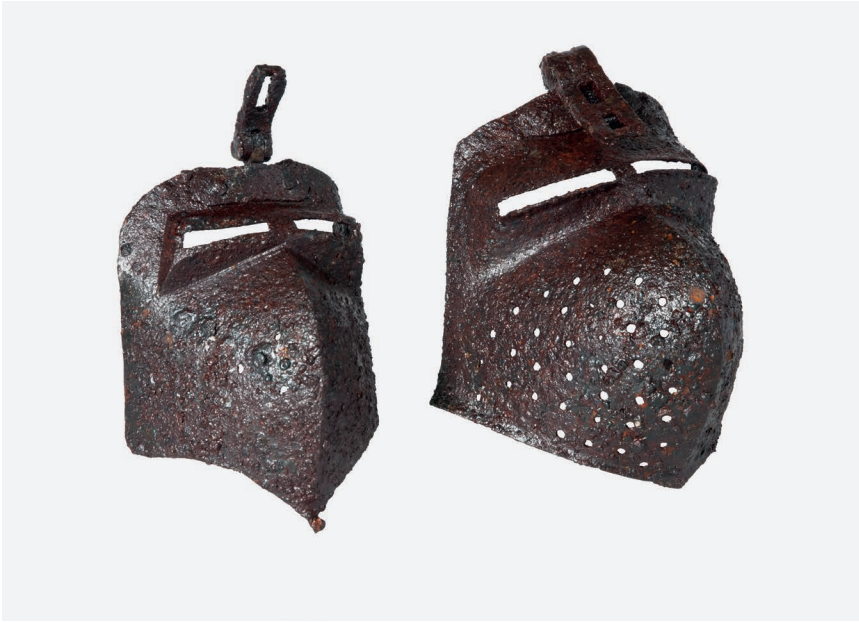
Unter den vielen Metallfunden sind auch zahlreiche Waffen- und Rüstungsteile. Die zwei Helmvisiere des 14. Jahrhunderts sind überaus seltene Funde.

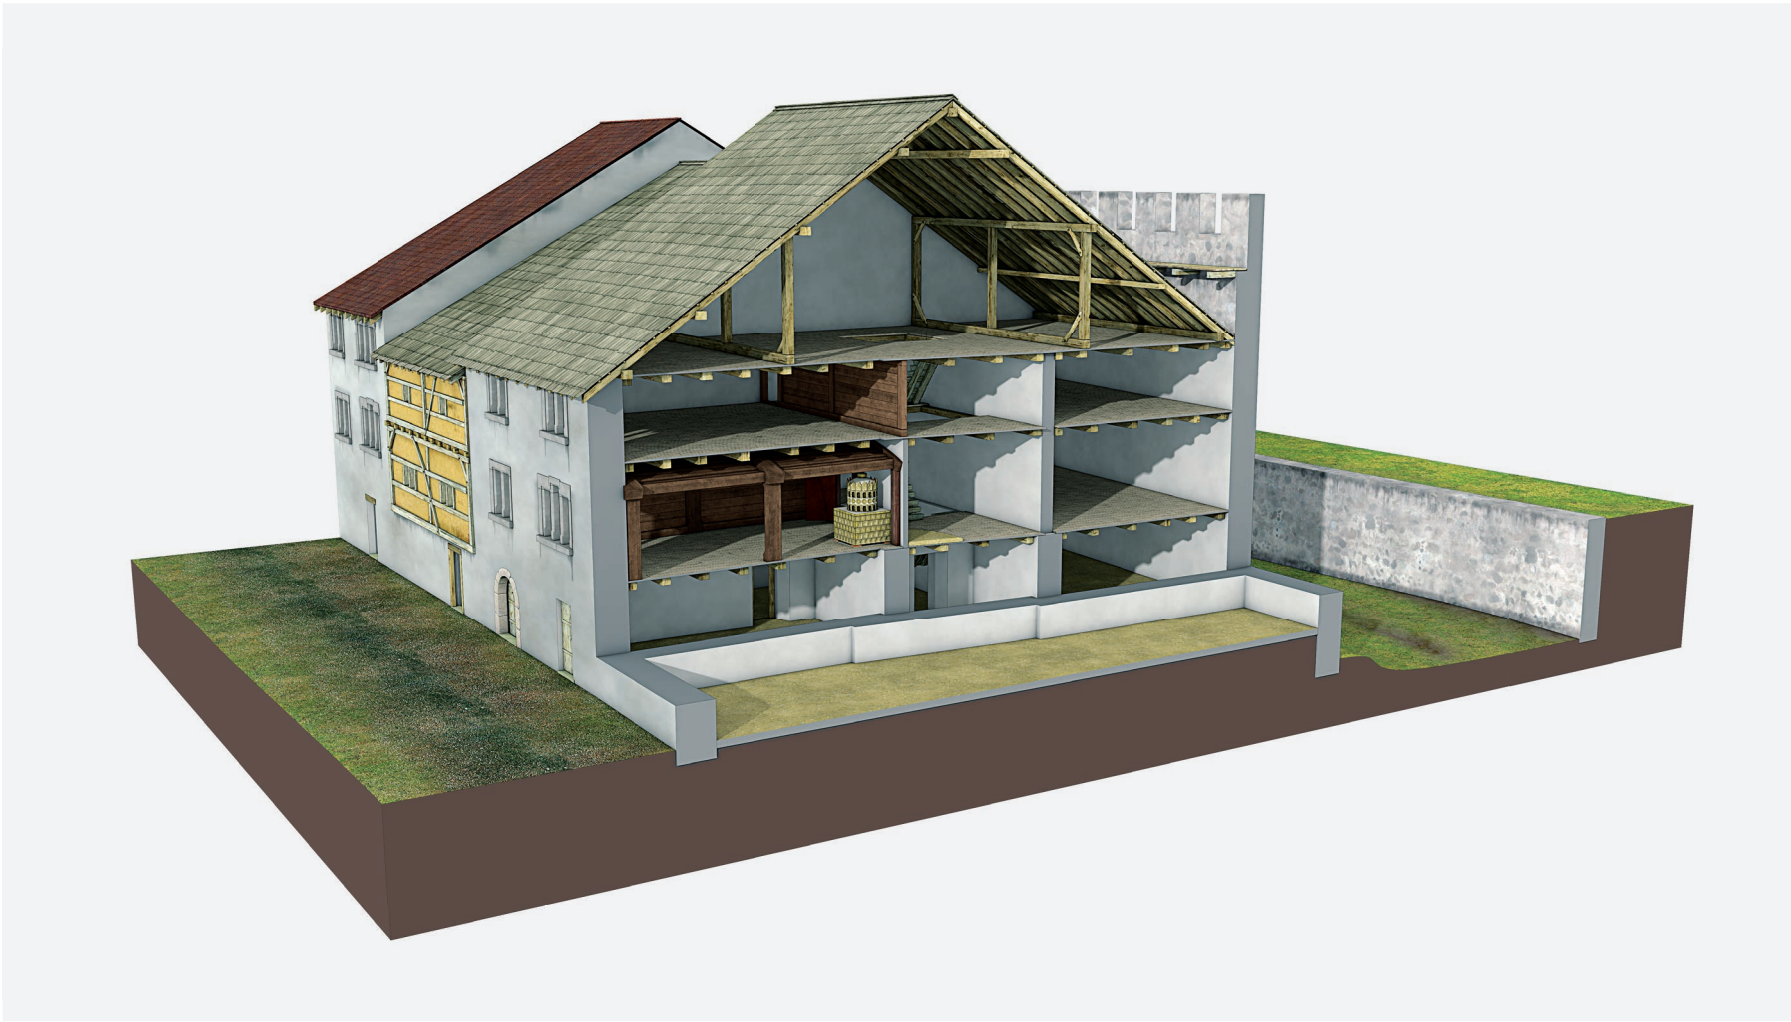
Rekonstruktionsversuch des Bauzustandes um 1350.
