Zeitschrift des Schweizerischen Burgenvereins

30. Jahrgang – 2025/4

St. Margrethen SG, Ruine Grimmenstein

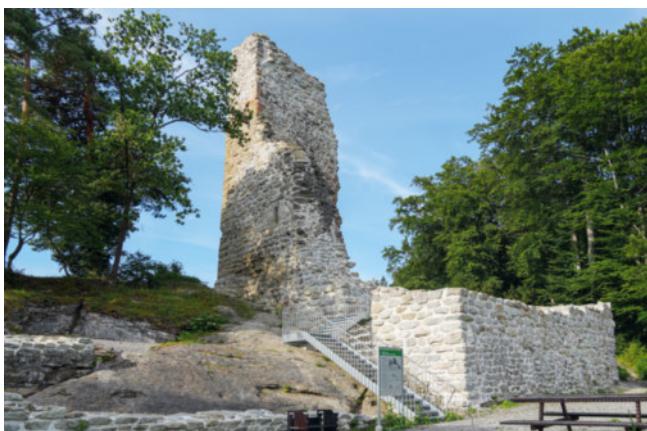
6: Die Burgruine Grimmenstein nach der Sanierung, Ansicht von Osten.

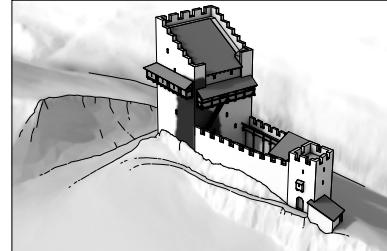
Mögliche Rekonstruktion der Burg Grimmenstein, aufrechtstehende Mauerzahn. Ansicht aus Südosten. Dunkel hinterlegt der noch Joe Rohrer, Angaben Jakob Obrecht.

Grundriss der Burg: 1 Graben, 2 Turm (dunkel hinterlegt der Mauerzahn), 3 Burghof mit Gebäude und Zisterne, 4 Torturm.

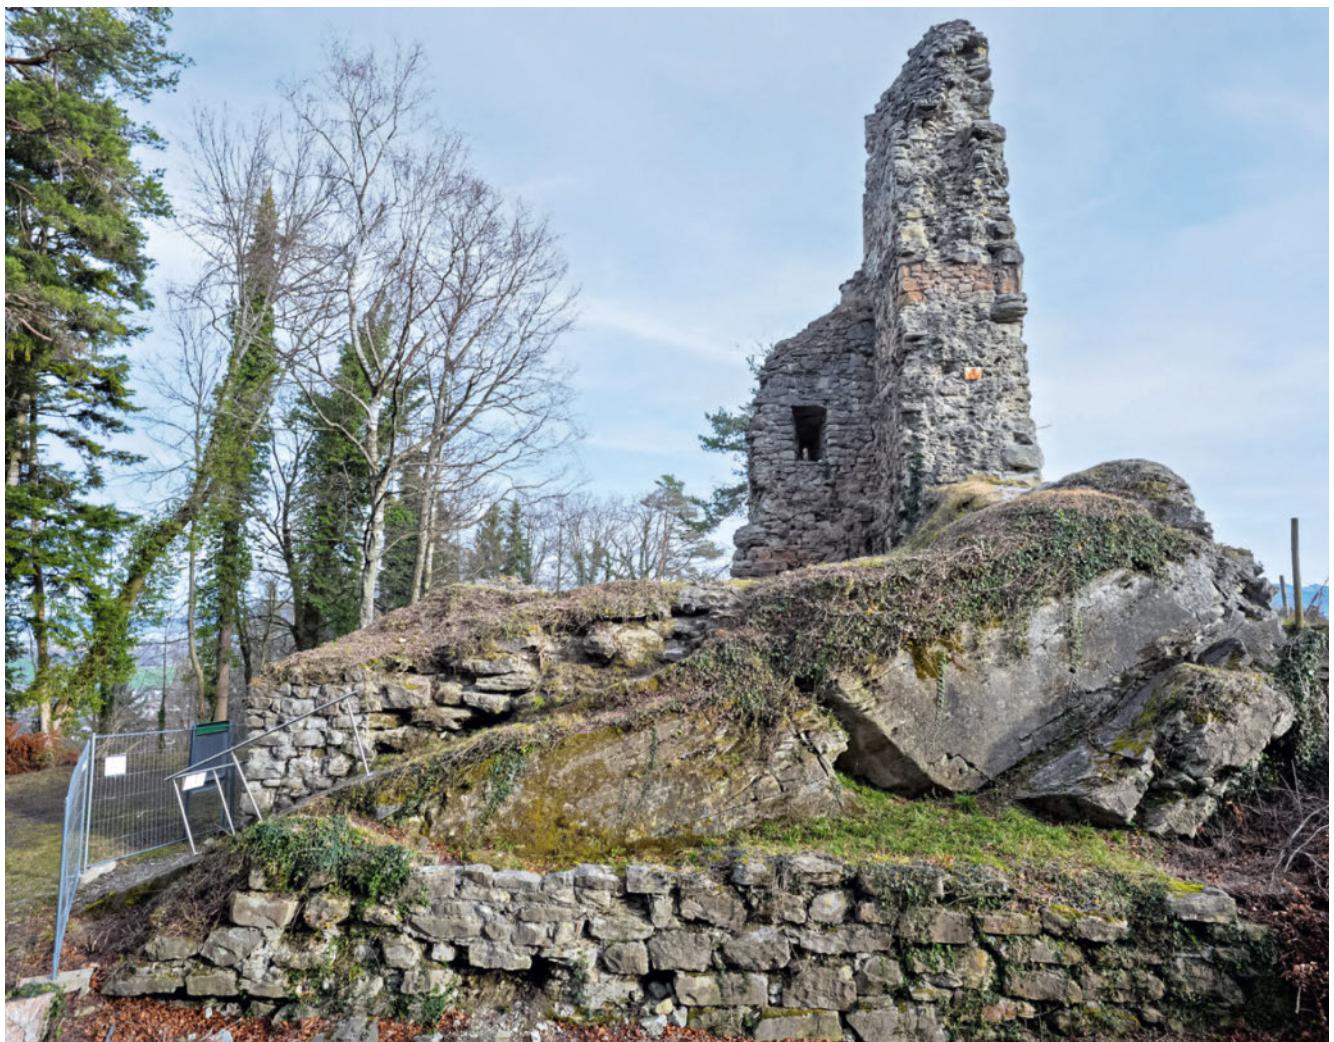
**9: Ruine des Turms mit dem hochaufragenden «Eckzahn» M2/M3 vor Beginn der Sanierungsarbeiten 2023, von Westen.
Im Vordergrund zu sehen ist die entlang der östlichen Flanke des Halsgrabens verlaufende Mauer M17.**

Die Besitzerin der Ruine, die Ortsgemeinde St. Margrethen, liess daraufhin den Zugang zum Turm sperren und holte 2022 einen ersten Kostenvoranschlag für die Sanierung des «Eckzahns» ein. Allerdings war nicht nur die brüchige gewordene Ecke sanierungsbedürftig. Die Innenmäntel der noch vorhandenen Mauerzüge des Turms waren in derart desolatem Zustand, dass man die Innenfluchten kaum mehr erkennen konnte (Abb. 12).

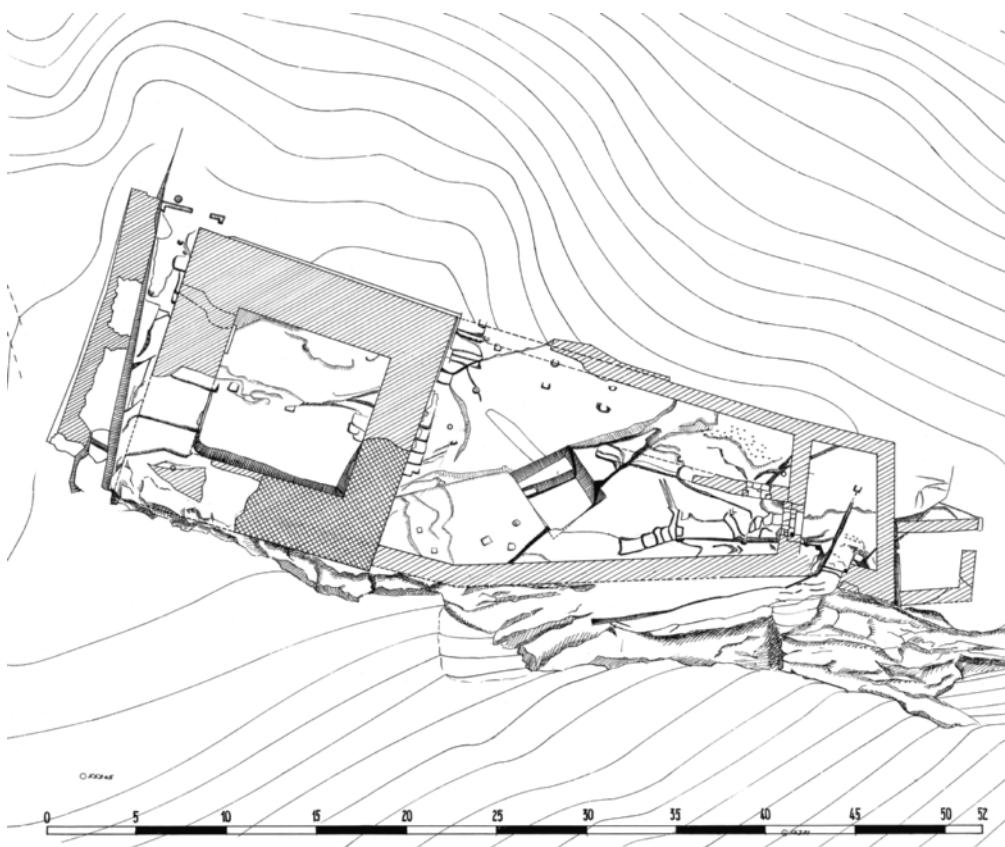
10: Grundrissplan der freigelegten Burgenanlage, Stand 18. Dezember 1937. Darin eingezeichnet sind neben den Mauerzügen auch der im Zentrum des Burghofes liegende vier-eckige Zisternenschacht sowie die in die Felsoberfläche gehauenen Fundamentabsätze, Balkenlager und Wasserrinnen. Der Verlauf der Höhenkurven mit Äquidistanz 1 m widerspiegelt den Zustand vor den Ausgrabungen.

- ⁵⁶ Im Bild einzig auf dem Grundrissplan (Abb. 10) dokumentiert. Der mittlere der drei auf dem Plan eingezeichneten Fundamentabsätze wurde von der Bodenabsenkung durchschlagen.

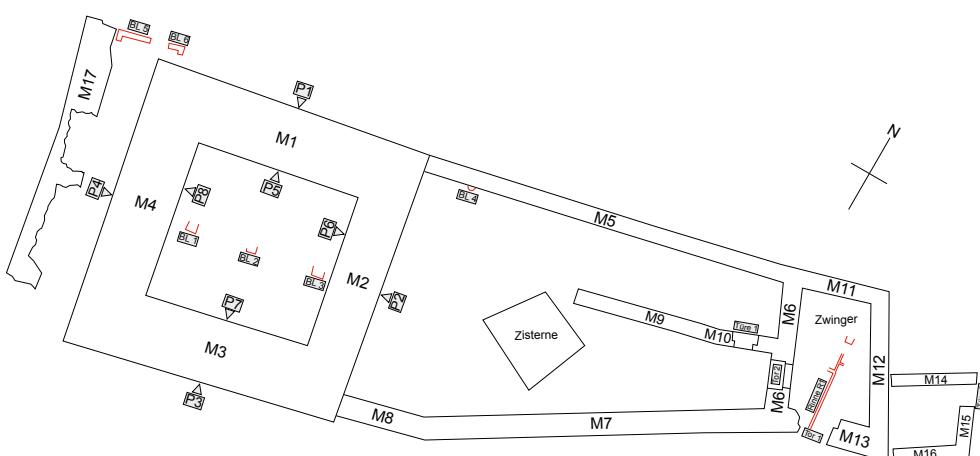
11: Mauer- und Profilplan, vereinfachte Fassung. Darin eingetragen sind nur die für das Verständnis des Textes notwendigen Befunde und Nummerierungen.

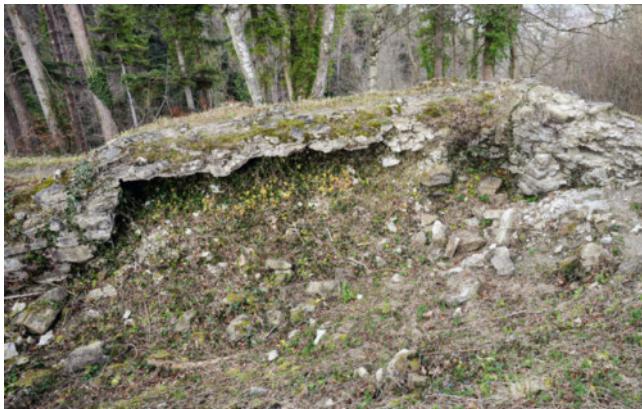
12: Turminneres. Blick auf die fast vollständig zerstörten Innenmäntel der Mauern M1 und M2, von Südsüdwesten. Die hier unterhöhlte, krustenartige Mauerkrone der Mauer M1 stammt aus dem Jahr 1936.

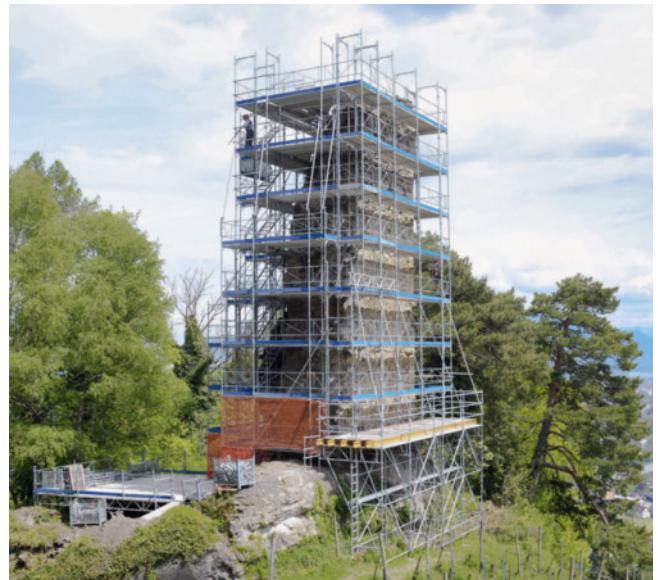
13: «Eckzahn» mit Baugerüst und Arbeitsplattform (links) im Jahr 2023, von Südwesten. Am rechten Bildrand steht die grosse, im Dezember 2023 von einem Sturm gefällte Föhre noch aufrecht.

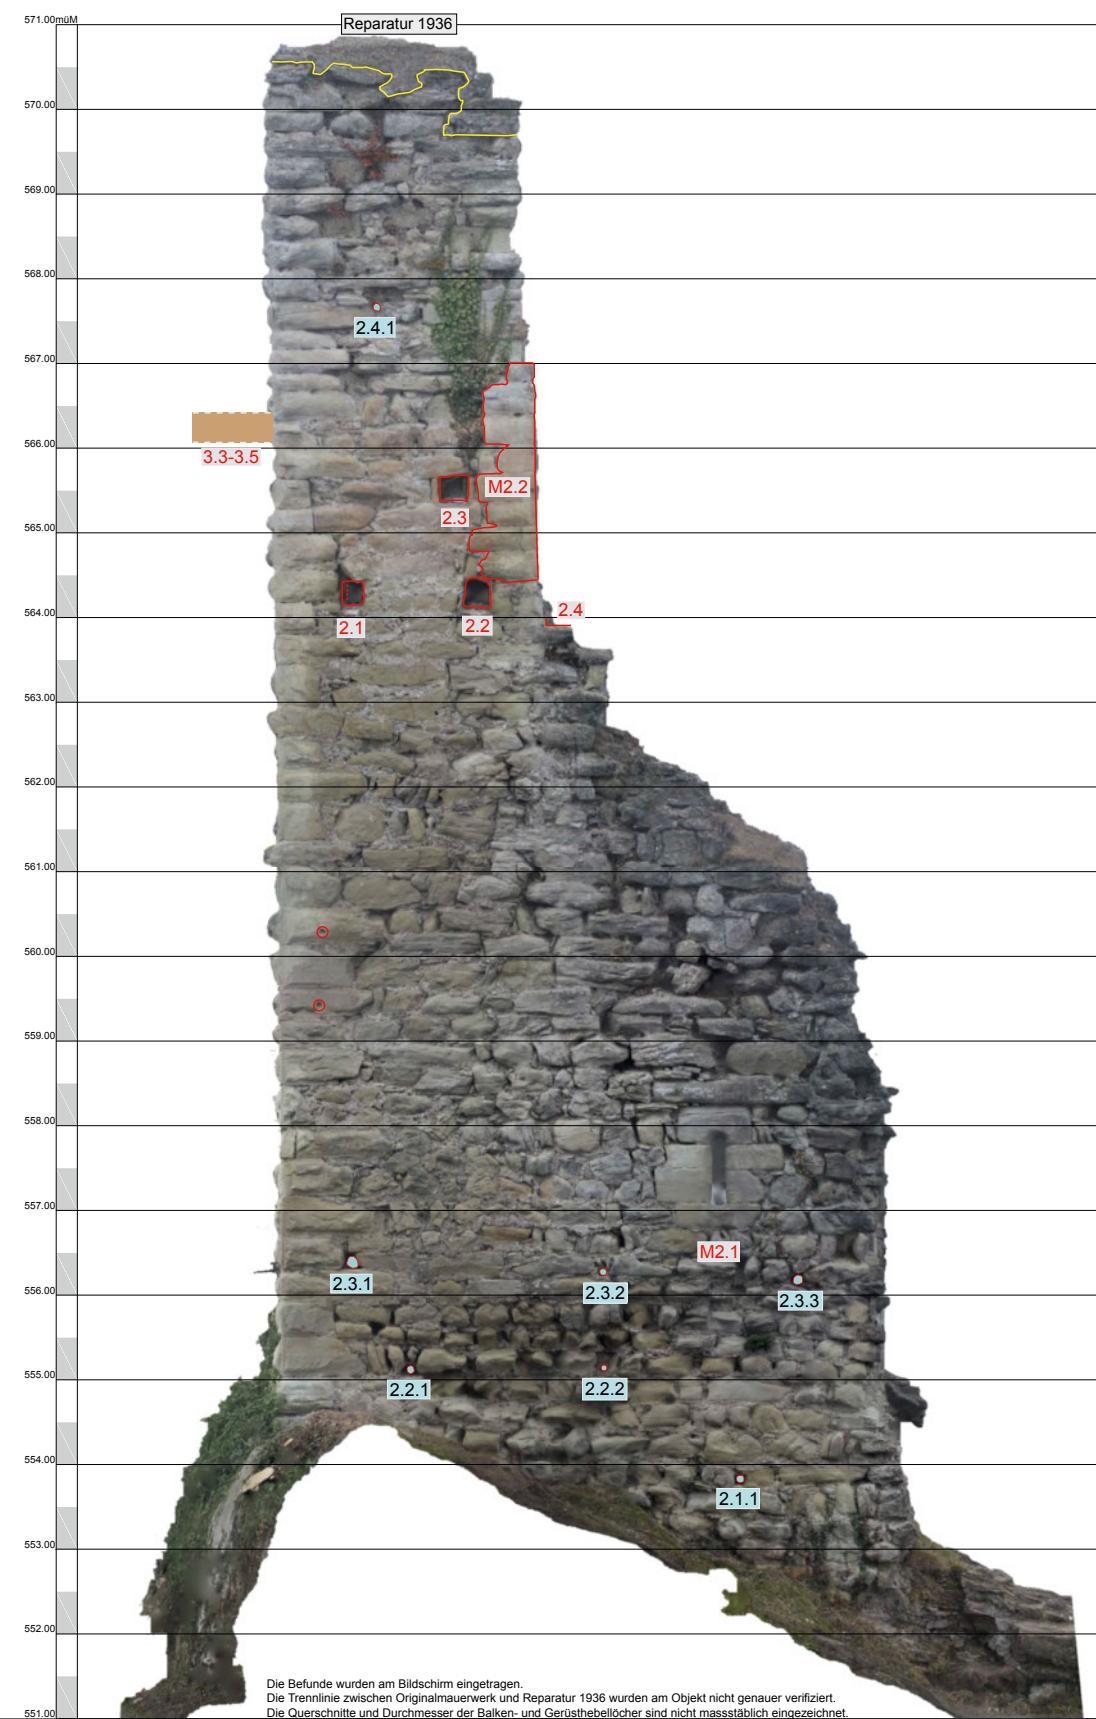
14: Mauer M2, Profil P2, Befunde.

Die Befunde wurden am Bildschirm eingetragen.
Die Trennlinie zwischen Originalmauerwerk und Reparatur wurde am Objekt nicht genauer verifiziert.
Die Querschnitte und Durchmesser der Balken- und Gerüsthebellöcher sind hier nicht massstäblich erfasst.

Die erhaltene Ecke M2/M3 des Turms ist durchgehend aus bossierten Quadern mit Randschlag aufgeführt. Die Sandsteine sind unterschiedlich gut erhalten. Einige haben geringfügig abgewitterte Oberflächen, bei anderen fehlen bereits die Bossen oder der Randschlag ist kaum mehr sichtbar. Auf der Oberfläche weniger Steine sind noch die beim Abbau des Quaders entstandenen Schrämmspuren erhalten (siehe Abb. 16). An drei Blöcken ist je ein Zangenloch sichtbar (in Abb. 14 und 15 rot eingekreist).

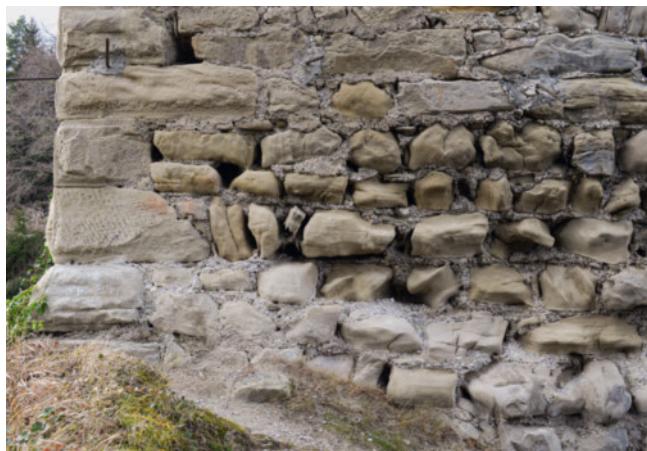
16: Mauer M2, Aussenfassade. Eckpartie M2/M3, von Osten. Das Mauerwerk ist im Sockelbereich stark ausgewaschen. Die Quader aus grauem Sandstein sind bedeutend weniger verwittert als die beigen. Auf der Oberfläche der Bosse des drittuntersten Ecksteins sind die beim Abbau des Quaders entstandenen halbkreisförmigen Schrämmsspuren noch gut erhalten.

In den noch original erhaltenen Flächen der Aussenfassaden sind ausschliesslich Bossenquader aus örtlich anstehendem Sandstein verbaut (Abb. 16). Mit einer Ausnahme bestehen die in den äusseren Mauermänteln

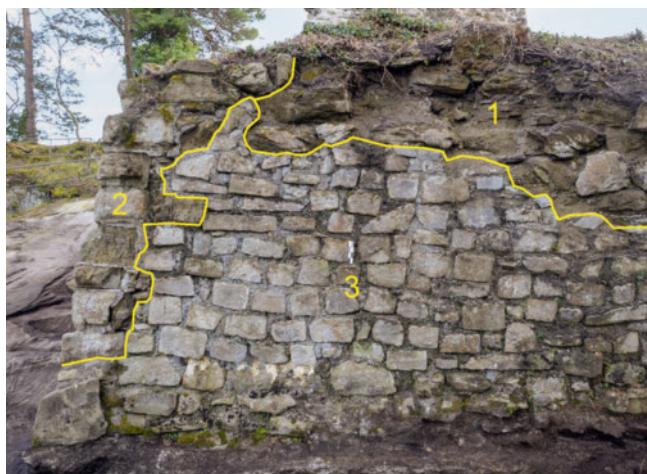
17: Mauer M1, Maueraussenmantel, von Norden. 1: Originaler, oberflächlich stark abgewitterter Mauermantel. 2: 1937 mit aus dem Mauerschutt geborgenen Buckelquadern reparierter Eckverband M1/M2. 3: Grössere nach 1938 aufgeführte Reparatur des äusseren Mauermantels. Die einheitlich kantig zugehauenen Sandsteinquader wurden nicht wie das originale Mauerwerk der Burg im näheren Umfeld abgebaut, sondern von anderswo herangeführt.

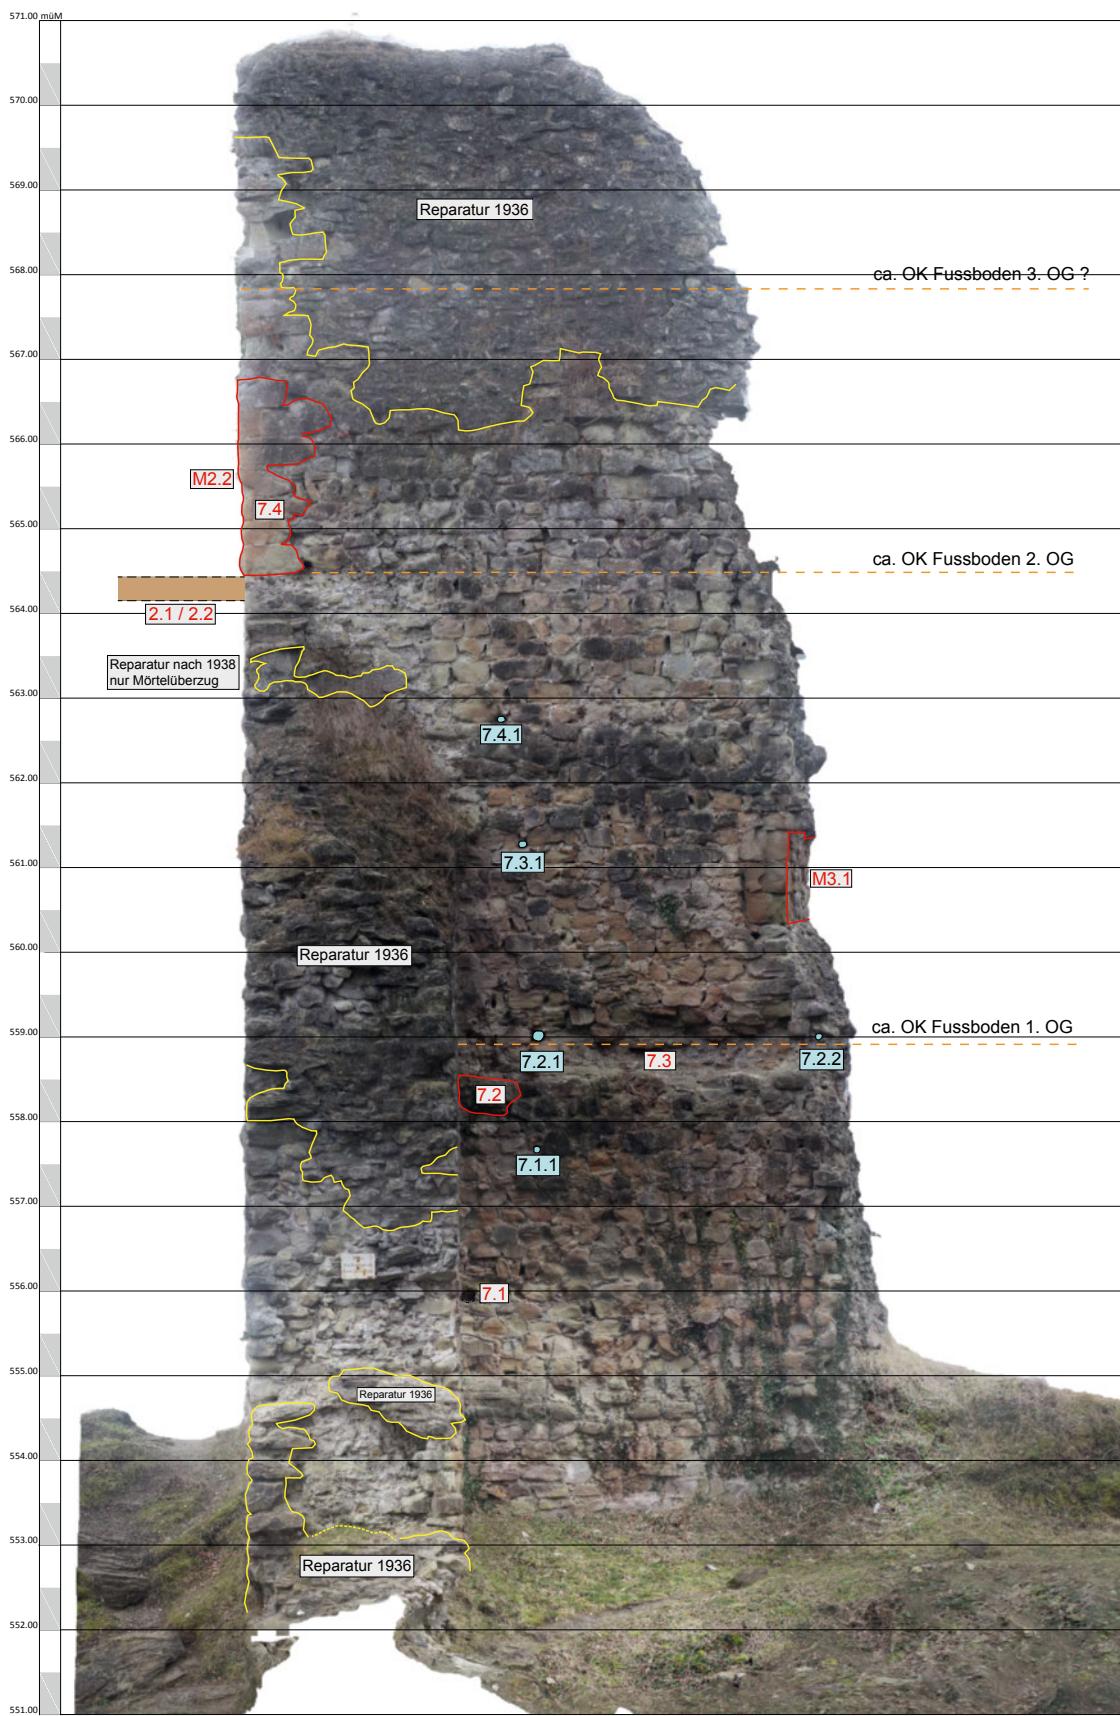
18: Mauer M3, Profil P7, Befunde.

Die Befunde wurden am Bildschirm eingetragen.
Die Trennlinien zwischen Originalmauerwerk und Reparaturen wurden am Objekt nicht genauer verifiziert.
Die Querschnitte und Durchmesser der Balken- und Gerüthelöcher sind nicht massstäblich erfasst.

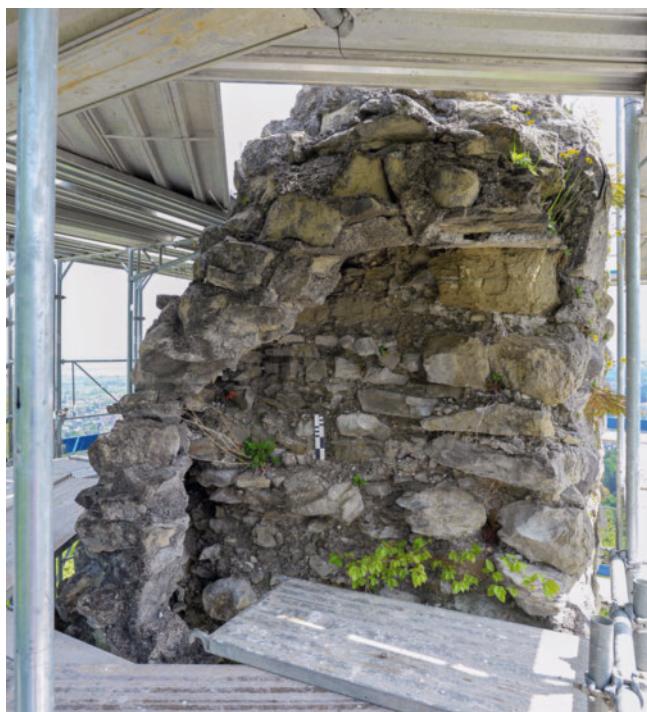
19: Mauer M3. Offen liegender, in deutlich erkennbaren Lagen eingebrachter Mauerkern, von Südwesten. Die 1936 aufgeführte Vormauerung zum Schutz des damals offen liegenden Mauerkerns ist grossflächig weggebrochen.

Vor der Sanierung war an den noch hoch aufragenden Mauern M2 und M3 der Aufbau des Mauerkerne in den offen liegenden Flächen gut erkennbar. Der Kern besteht aus unterschiedlich grossen kantigen Sandsteinen, wie sie im Steinbruch und bei der Produktion von Mauersteinen und Quadern als Abfall anfallen. Weiter waren auch unterschiedlich stark verrundete Sandsteine zu erkennen. Hartes gerundetes Geschiebe aus der Rhein-ebene fehlt.

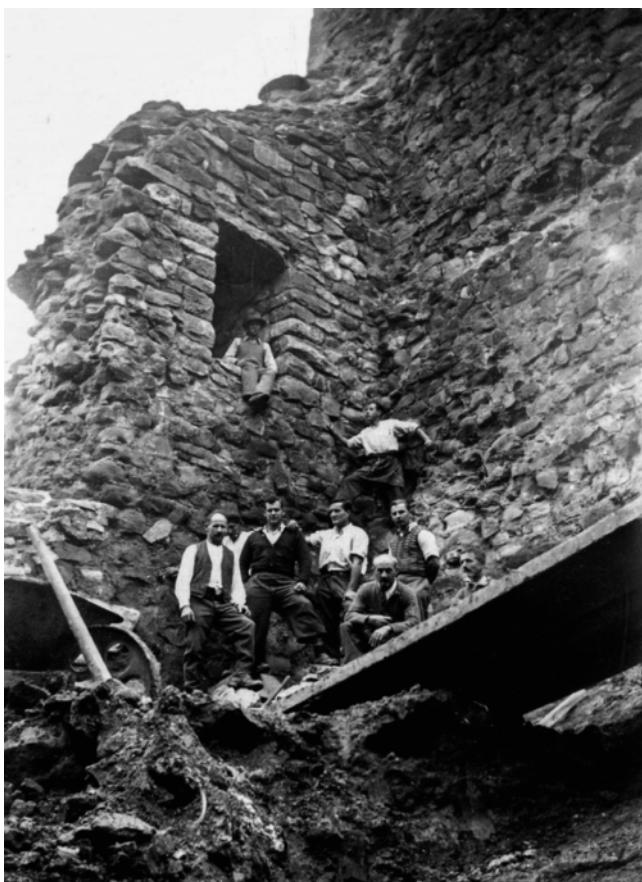
20: Innere Turmecke M2/M3, von Nordwesten. Die mit dem Freilegen des Turminnern beschäftigten Arbeiter posieren im Frühsommer 1936 vor dem bereits sanierten Mauerwerk des «Eckzahns».

Ein streifenförmiger horizontaler Ausbruch in der Innenfassade markiert die Lage des Bodens des 1. Obergeschosses. Hier waren vermutlich die Enden von Nord-Süd verlaufenden Deckenbalken eingelassen. Dazu hält Gottlieb Felder in einem 1936 im Rorschacher Neujahrssblatt erschienenen Bericht über die im selben Jahr vorgenommenen Sanierungsarbeiten fest: «... während die ausgebrochenen Stellen in der Südmauer ... vielleicht angeben, wo einst die Köpfe der Balken eingelassen waren ...».³⁷ Auf einem vor der Sanierung aufgenommenen Foto³⁸ sind im betreffenden Streifen noch höhlenartige Ausbrüche zu erkennen – ein typisches Schadensbild für hebelartig ausbrechende Balken. So wie sich das Mauerwerk im Streifen heute präsentiert, können die Balkenenden allerdings nur wenig in die Mauer eingegriffen haben. Der helle, auf Abb. 20 auf der be-

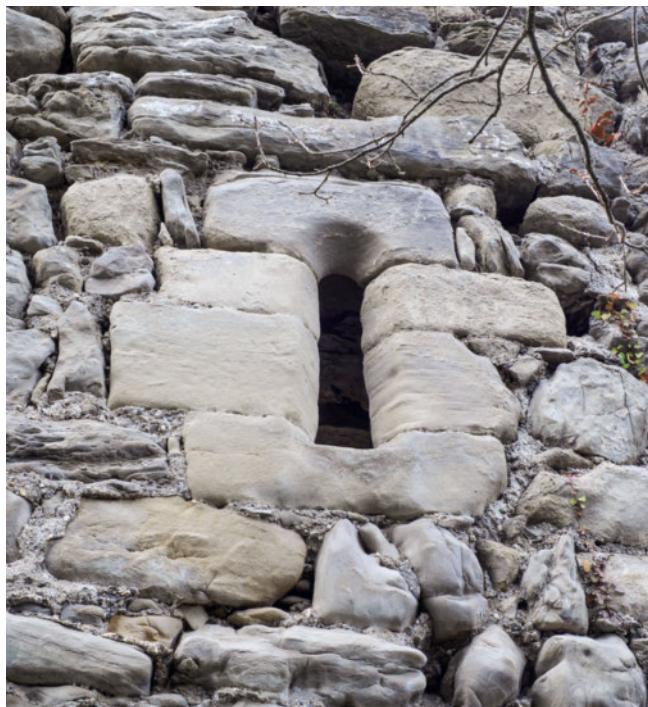
21: Mauer M2, Fenster M2.1, von Osten. Aussenansicht des originalen, gut erhaltenen, rundbogigen Gewändes aus grauem Sandstein.

Hochrechteckiges Fenster mit Rundbogen. Vollständig erhaltenes äusseres Gewände. Aus sechs in der Bauhütte vorgefertigten Hausteinen aus grauem Sandstein zu-

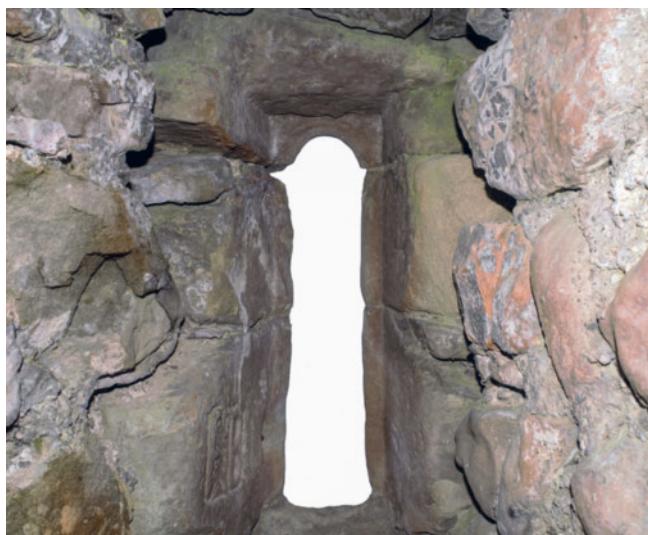
22: Mauer M2. Innenansicht des äusseren Gewändes des Fensters M2.1, von Westen. Das in der Bauhütte vorfabrizierte, lediglich aus sechs Hausteinen bestehende Gewände ist oberflächlich stark brandgerötet. Links ist der eiserne Dorn des unteren, abgebrochenen Klobens zum Einhängen eines Fensterladens hinter den rezent eingeritzten Initialen FB noch knapp zu erkennen.

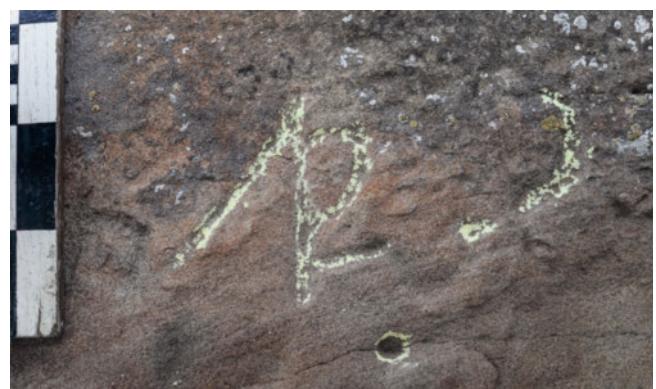
23: Mauer M2. Steinmetzzeichen 7.4, eingehauen in den drittuntersten Sandsteinquader des Eckverbandes M2.2, mit Kreide nachgezeichnet, von Norden. Das unterhalb des Zeichens zu erkennende kreisförmige Loch ist vermutlich der Rest eines verwitterten Zangenlochs.

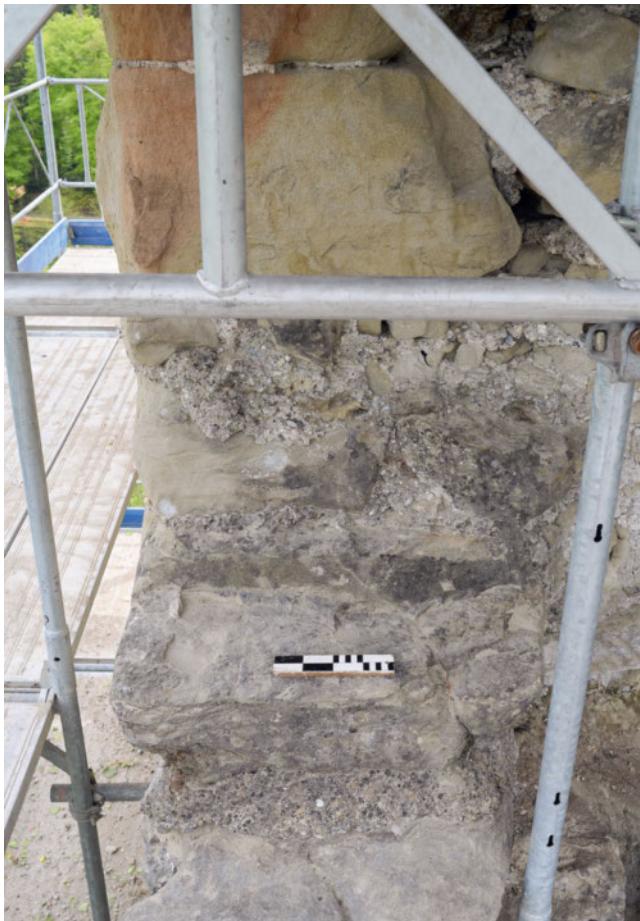
24: Mauer M2. Balkenlager 2.4, von Norden. Das in die Oberfläche eines Quaders eingehauene Balkenlager ist vermutlich der letzte erhalten gebliebene Rest eines Balkenkanals für einen gegen Osten auskragenden Balken. Oberhalb davon ist die Basis des stark brandgeröteten Eckverbandes M2.2 zu erkennen.

146 cm tief. 2.2 ist 33 cm breit, 32 cm hoch, 192 cm tief und im Querschnitt trapezförmig (unten 33 cm, oben 30 cm breit). Gegen hinten verjüngt sich das Balkenloch auch in der Höhe. Die Oberkanten der beiden Hölzer liegen auf gleicher Höhe wie die Unterkante des untersten Steins des Eckverbandes M2.2 (Kote 564.45).⁴² In der Abbruchkrone unterhalb des Eckverbandes, in der Verlängerung seiner Kante leicht nach rechts versetzt, befindet sich ein behauener Stein (2.4). Dessen Oberfläche ist bis auf eine rechtwinklig abgesetzte Randleiste flach abgearbeitet (Abb. 24). Es erweckt den Anschein, dass die Kante einst die untere Ecke eines heute verschwundenen Balkenkanals bildete. Unterkant liegt der mutmassliche Kanal 20 cm tiefer als die Balkenlöcher 2.1 und 2.2. Ein darin eingesetzter Balken wäre deshalb kaum Bestandteil der Laubenkonstruktion gewesen.⁴³ Denkbar ist, dass der Kragbalken mit Absicht tiefer versetzt wurde. Etwa, um darauf die oberen Enden der Längsträger einer Treppe abzulegen. Mit diesem Verlauf der Treppe würde auch die Position der Lichtnische 2.3 Sinn machen.

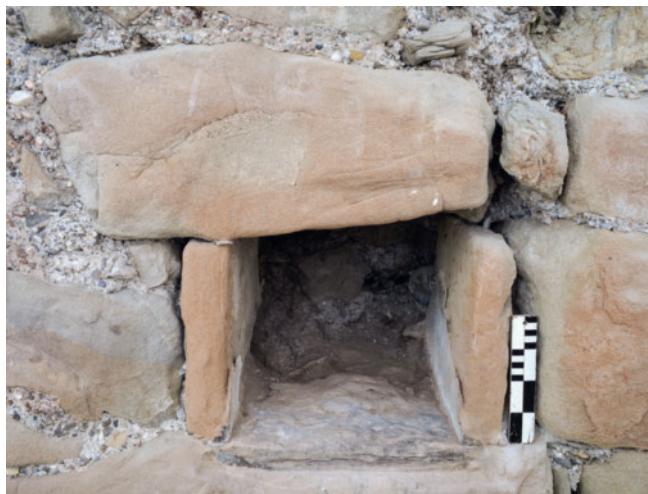
25: Mauer M2. Stark brandgerötete Lichtnische 2.3 in der Aussenfassade, von Osten.

Die Nische ist schön mit plattigen Steinen gefüttert und hat eine Breite von 35 cm, eine Höhe von 32 cm und eine Tiefe von ca. 40 cm. Die Oberflächen der Steinplatten sind unterschiedlich stark brandgerötet. Obwohl die Nische in der Außenfassade angebracht ist, sprechen

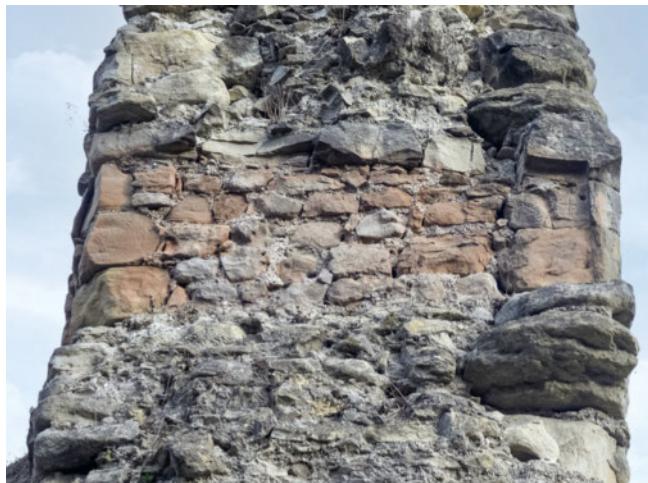
26: Mauer M3. Östliche Leibung des Fensters M3.1 stark brandgerötet, von Westen. Die Fensternische ist gegen aussen konisch zulaufend. Die Bruchfläche ober- und unterhalb des Fensters ist nicht brandgerötet. Die gezielte Zerstörung des Turms kann deshalb erst nach dem Brand erfolgt sein.

Die gesamte noch vorhandene Oberfläche der Fensternische ist stark brandgerötet. Besonders in Mitleidenschaft gezogen ist die linke Leibung des inneren Gewändes. Nicht brandgerötet sind die Bruchstellen der Sturzplatten und der Bank des äusseren Gewändes. Ein Befund der deutlich zeigt, dass man die Turmmauer erst nach dem Brand zum Einsturz brachte und die Fensteröffnung dabei als Sollbruchstelle wirkte.

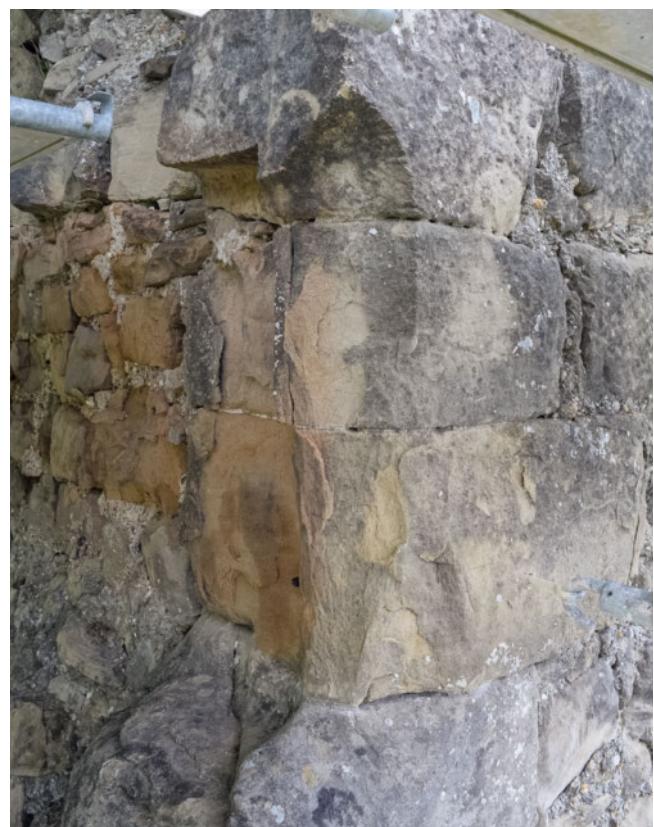
27: Mauer M3, Fenster M3.1, von Südwesten. Der zur Hälfte erhaltene Rest des äusseren rundbogigen Gewändes.

Das zur Hälfte erhaltene hochrechteckige Fenster mit Rundbogen ist in seiner Ausführung und Qualität identisch mit dem Fenster M2.1. Auch dieses Fenster konnte mit einem in der linken Leibung (von innen gesehen) an zwei Kloben eingehängten Fensterladen verschlossen werden. Die Reste der beiden abgebrochenen eisernen Kloben stecken noch in den Dübellöchern. Die hier im

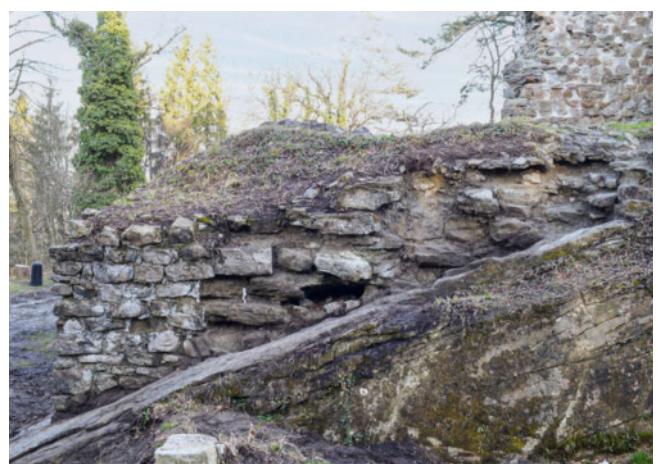
28: Mauer M4, Aussenfassade, von Westen. Die Turmecke M4/M1 wurde 1936 neu aufgeführt. In der Bildmitte ist der noch teilweise wieder zugemauerte Zugang zum «Raubgräberloch» zu erkennen.

Am Fuss der Mauer M4, gut 3 m von der Ecke M4/M1 entfernt, bestand ein tunnelartiger Mauerausbruch, der in die innere Ecke M4/M1 führte. 2024 war das Loch bei der Reinigung des Mauerfusses teilweise noch mit Resten von Flickmauerwerk verschlossen, das wohl 1937

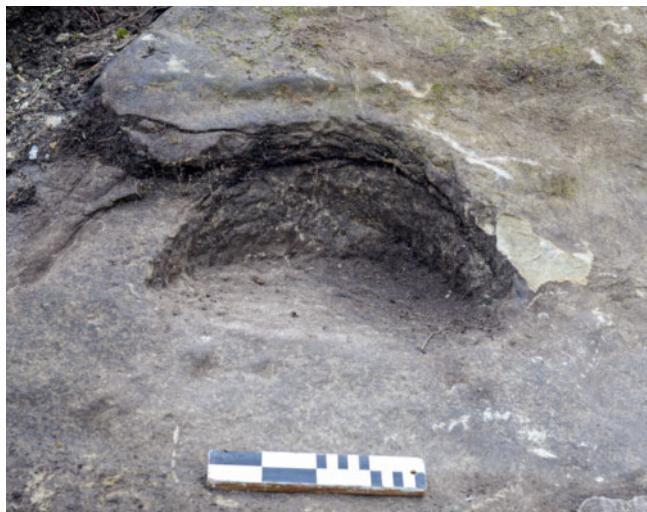
29: Halbkreisförmig in die Felsoberfläche gespitztes Lager BL4 für ein stehendes (Rund-) Holz östlich der Turmecke M1/M2, von Norden.

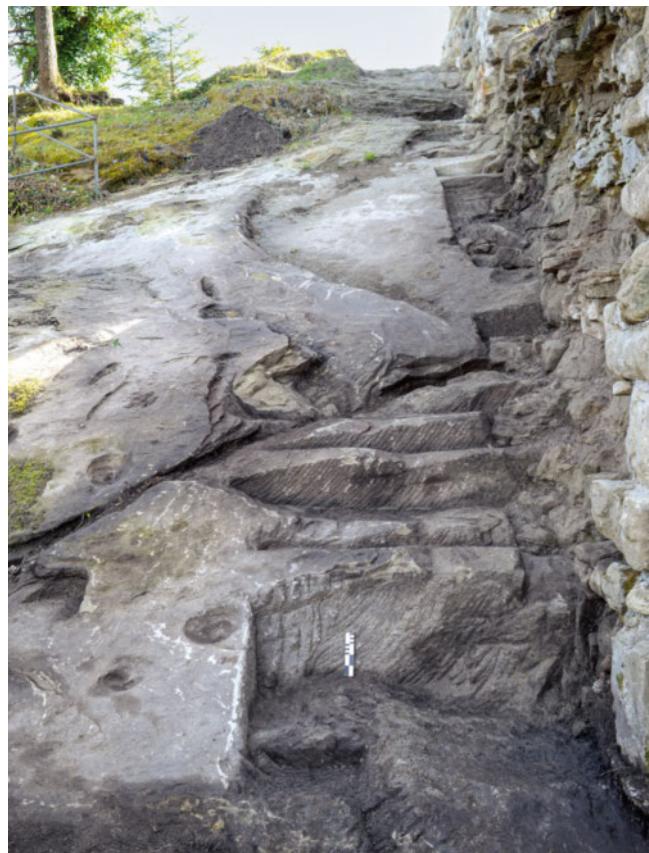
30: Treppenartig ausgehauene Fundamentabsätze vor der Aussenfassade der Mauer M2, von Norden. Für die Funktion der überbreiten und deutlich unterschiedlich hohen Stufen im unteren Abschnitt gibt es keine naheliegende Erklärung.

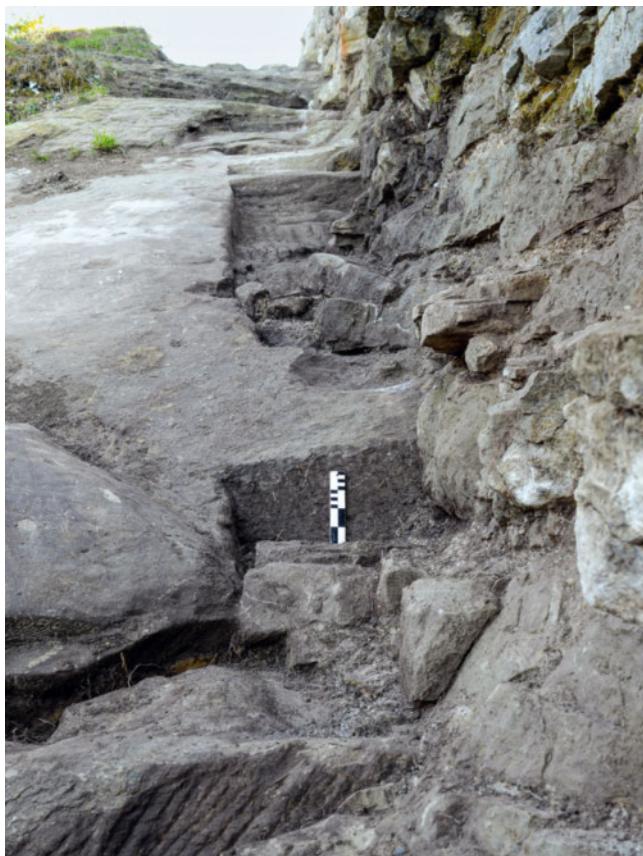
31: Mauer M2. Reste eines Vorfundamentes auf den über die äussere Mauerflucht der Mauer M2 vorstehenden Fundamentabsätzen, von Norden.

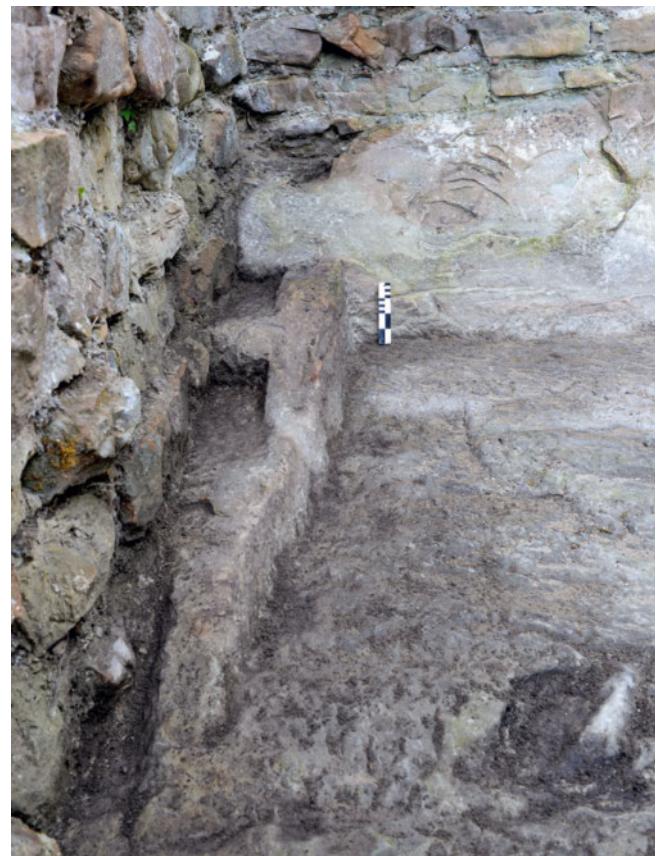
32: Felsarbeiten in der inneren Turmecke M2/M3, von Norden. Am Fuss der Mauer M2 sind vorkragende Fundamentabsätze erkennbar, daneben die in einem zweiten Arbeitsgang abgesenktes Felsoberfläche, um einen einigermassen horizontalen Fussboden zu schaffen.

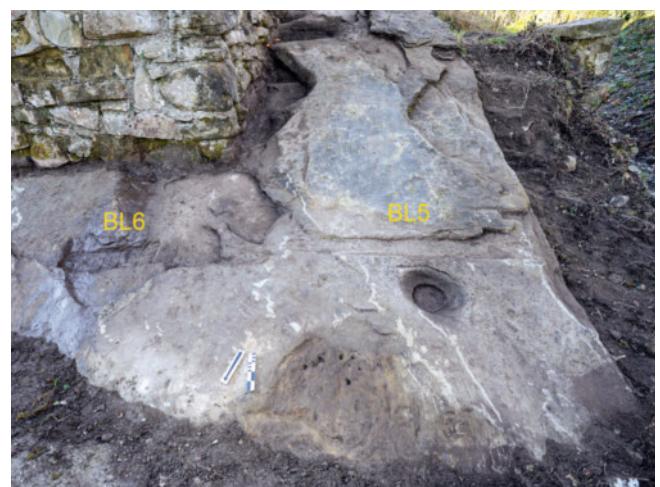
33: Langrechteckige Felsarbeiten BL5 und BL6 vor der Turmecke M1/M4, von Norden. Die kreisrunde Vertiefung unterhalb von BL5 ist eine natürlich entstandene kleine Gletschermühle.

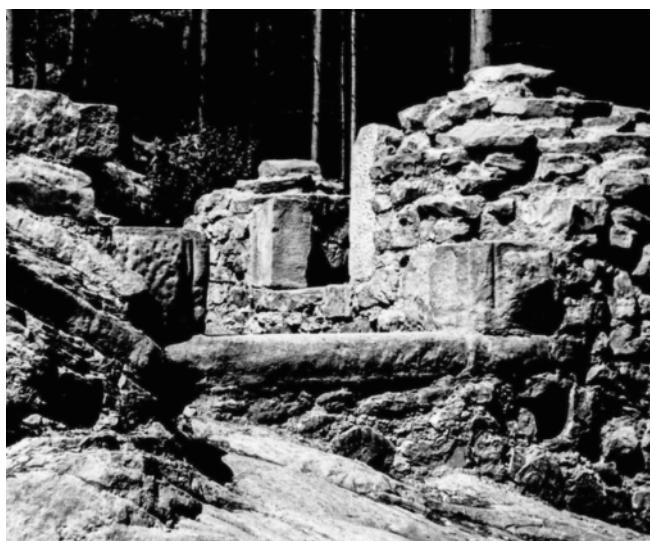
34: Inneres Tor (Tor 2), Zustand nach dessen Freilegung 1936, von Osten. Erkennbar sind im Vordergrund die Schwelle und zwei bossierte würzelförmige Gewändesteine. Dahinter liegt die Türe 1, Zugang zum langrechteckigen Gebäude, welches an den nördlichen Ringmauerabschnitt M5 angelehnt ist.

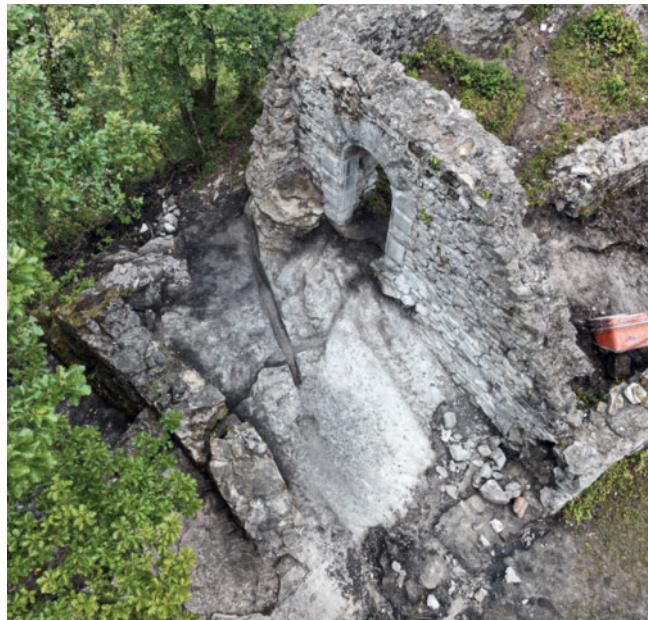
Abb. 35: Zwinger mit mehreren Felsarbeiten, u.a. der Rinne R1, Blick von oben und von Nordosten. Das Gewände des inneren Tors (Tor 2) im östlichen Ringmauerabschnitt wurde 1938 nach einer Planskizze des Architekten Eugen Probst rekonstruiert.

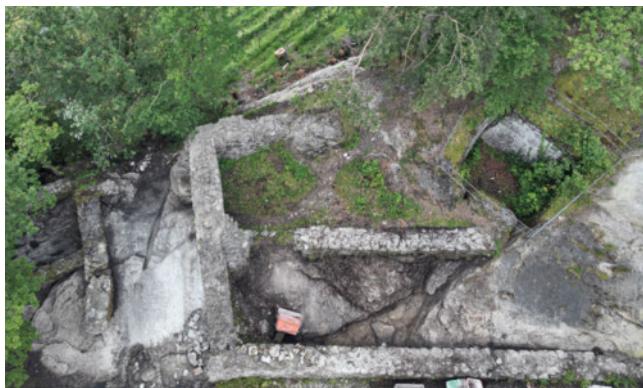
36: Burghof mit langrechteckigem Gebäude (unten im Bild), ausgehauenem Zisternenschacht (mit Gebüsch im Innern) und dem im Osten gelegenen Zwinger mit der Rinne R1, Blick von oben von Norden.

Im Zentrum des Innenhofs ist ein im Grundriss leicht trapezförmiger Zisternenschacht von ca. 4 m × 3,5 m in den Felsen gehauen. Es fällt auf, dass der Schacht im Grundriss nicht hangparallel angelegt, sondern um 40° abgedreht ist. Deshalb ist er in der Südecke rund 3 m tief und in der diagonal gegenüberliegenden Nordecke rund 1,7 m tief.

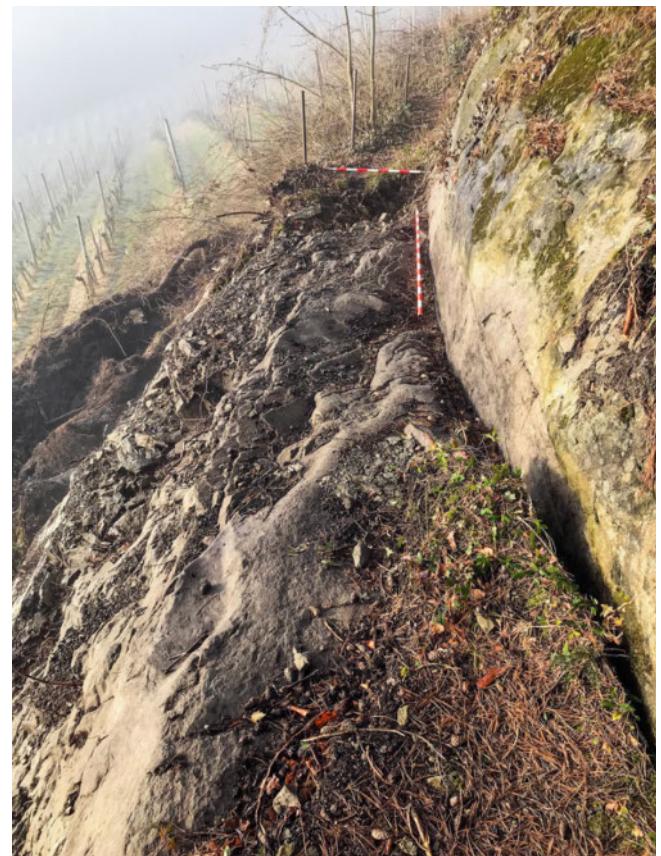
37: Aus dem Felsen gehauener Abschnitt des Zugangswegs zum äusseren Tor 1, von Nordosten. Auf der blanken Stelle der Felsoberfläche wurzelte bis zu einem Sturm im Dezember 2023 eine grosse Föhre.

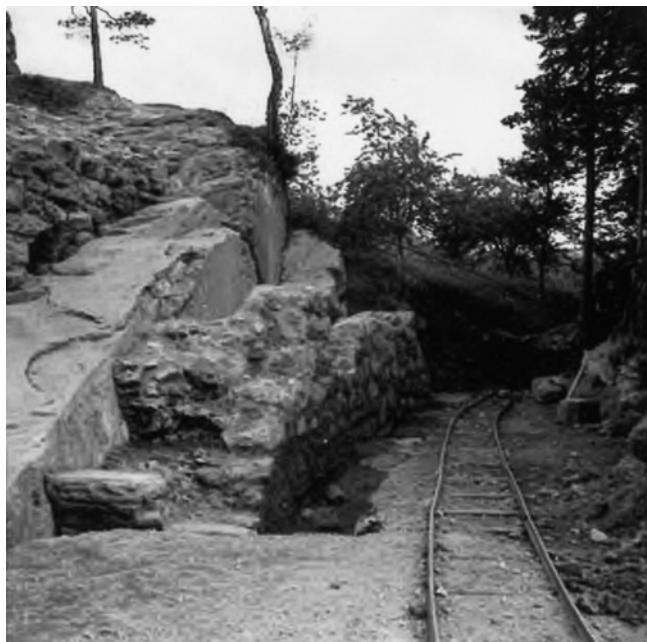
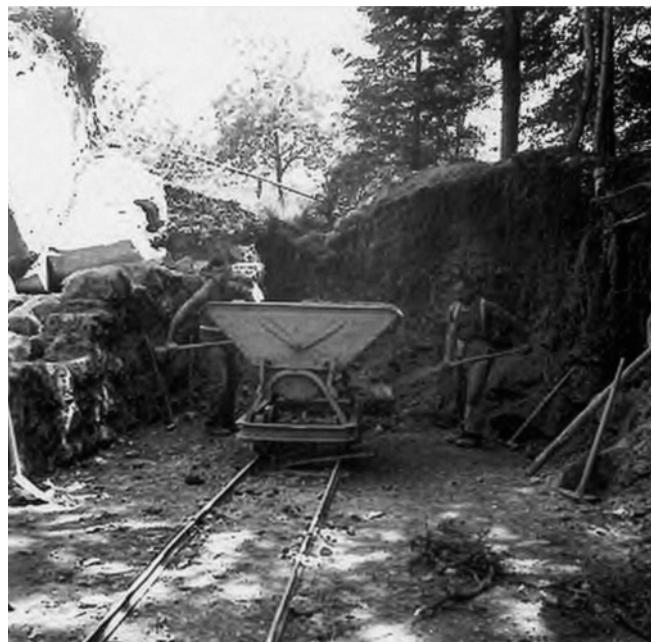
38a/b: Aushubarbeiten im Graben entlang der Mauer M17 im Jahr 1937, von Norden. Das anfallende Aushubmaterial wurde mit Loren über eine dafür verlegte Rollbahn abgeführt und damit wohl der heute vorhandene Platz entlang der Nordseite der Burgenlage aufgeschüttet.

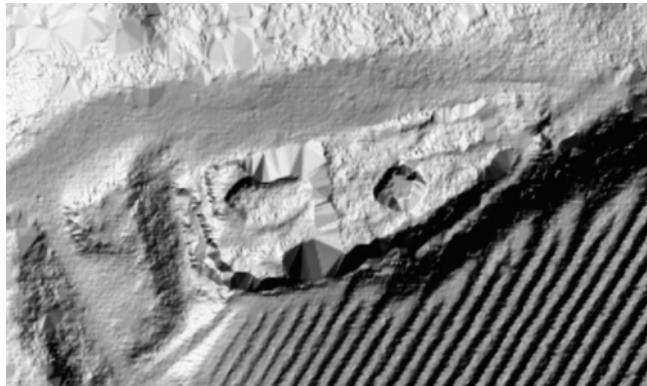
39: Lidar-Geländemodell der Burgenlage. Die Erhöhung in der Mitte des 18 m breiten Grabens könnte der Rest eines Walls zwischen zwei ehemaligen Abschnittsgräben sein. Der westliche Graben, durch den heute der Wanderweg verläuft, dürfte original sein. Der östliche, nach dem Einsturz des Turms sicher vollständig zugeschüttete Graben wurde 1936 bis 1938 wieder teilweise ausgehoben (siehe dazu Abb. 38).

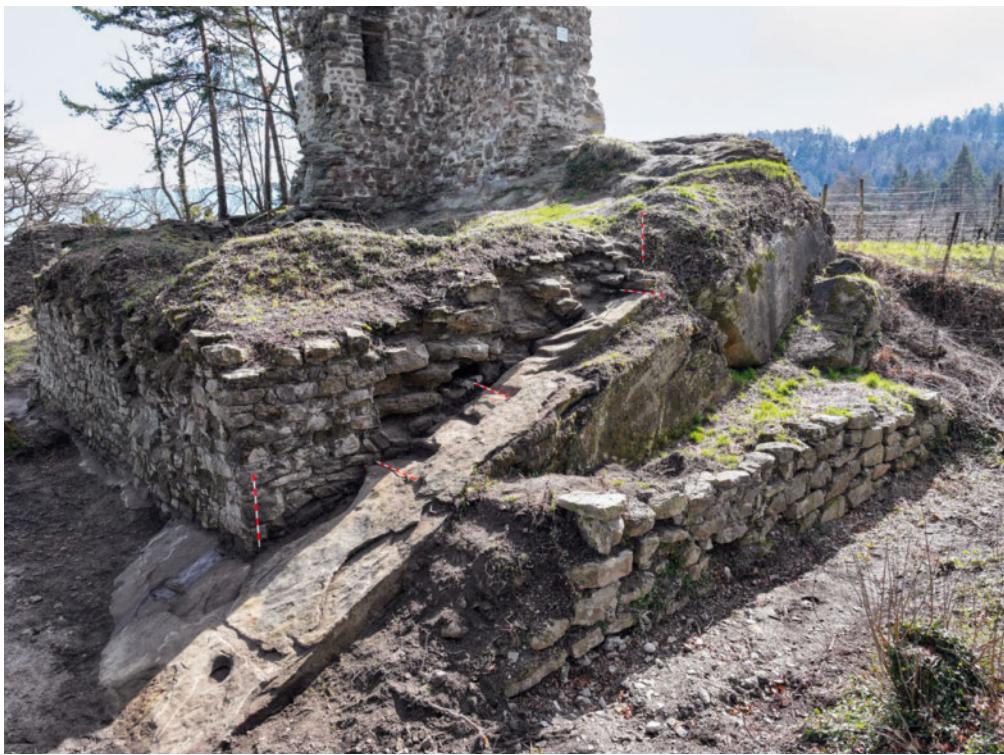
40: Mauer M17, von Nordwesten. Die Funktion des leicht schräg zum steil abfallenden östlichen Grabenrand verlaufenden Mauerzugs ist unklar.

Die Funktion der Mauer M17, die entlang der Felskante verläuft, die die östliche Grabenkante bildet, ist nicht bekannt. Auf den ersten Blick scheint es die Abbruchkrone einer noch tiefer in den Boden eingreifenden Grabenfuttermauer zu sein. Dies ist aber eher seltsam, steht doch die Mauer direkt vor einer stabilen, senkrecht abgeschröten Felswand.⁶³

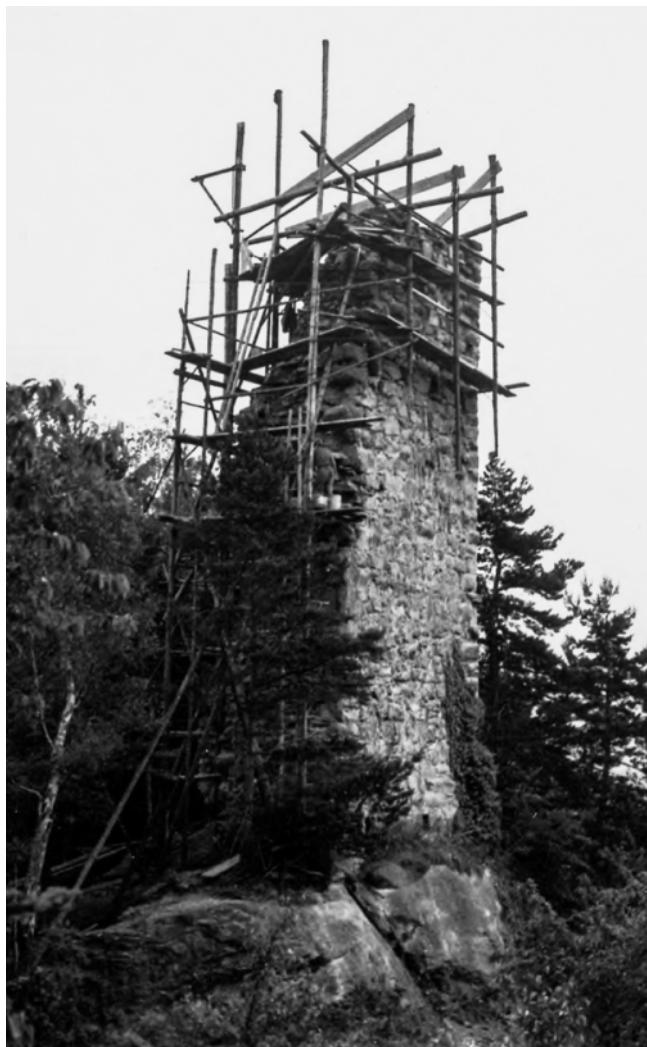
41: Stangenrüst, welches man 1936 zur Sanierung des «Eckzahns» gebaut hat, von Südwesten. Beachtenswert ist das «hängende Gerüst» im Kronenbereich der Südfassade.

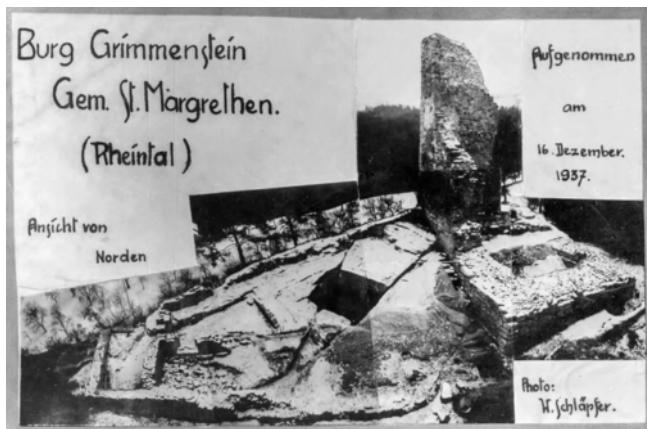
42: Aus mehreren Bildern zusammengesetzte Panoramaaufnahme von Walter Schläpfer, datiert 16. Dezember 1937, von Norden. Zu erkennen ist der fertig konservierte Turm. Die östlich anschliessenden Mauerzüge inkl. Zisterne sind zu diesem Zeitpunkt erst vollständig freigelegt.
