Zeitschrift des Schweizerischen Burgenvereins

30. Jahrgang – 2025/4

St. Margrethen SG, Ruine Grimmenstein

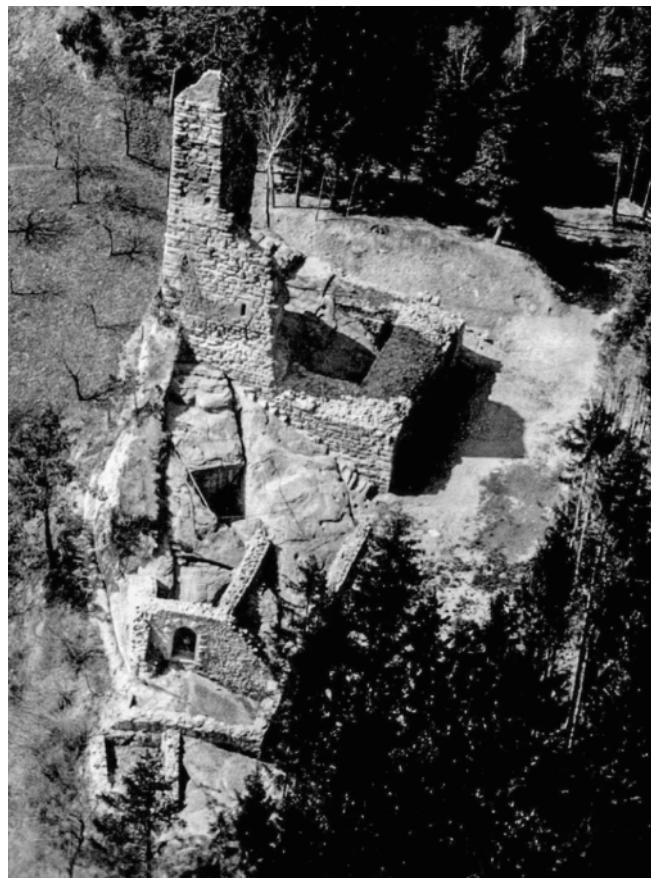
43: Flugaufnahme aus dem Jahr 1941 mit Blick von Nordosten auf die von 1936 bis 1938 ausgegrabene und konservierte Burgruine. Deutlich zu erkennen ist der nördlich der Ruine neu angeschüttete Platz.

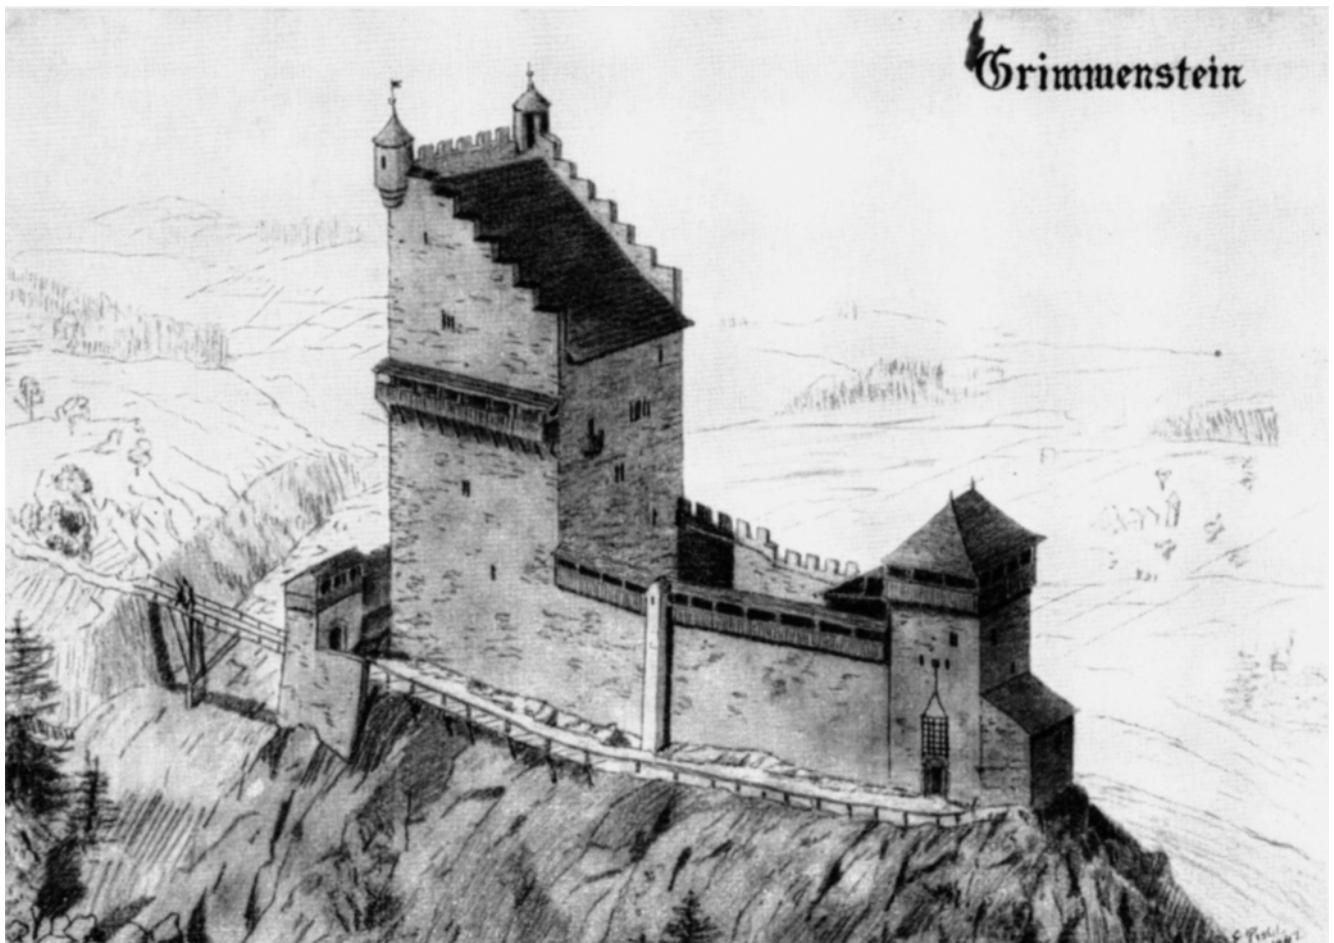
44: 1942 von Emil Probst publizierter «Versuch einer Rekonstruktion der 1416 zerstörten Feste» mit Blick von Südosten.

- Die Zinnen auf der Westseite und die beiden seitlichen Treppengiebel sind nicht nachgewiesen, aber zu dieser Zeit als oberer Mauerabschluss denkbar.
- Auf die von Eugen Probst vorgeschlagenen Pfefferbüchsen wurde aus Mangel an Befunden und bildlichen Hinweisen verzichtet.⁷²
