**Amt für Umwelt und Energie**

**Altmülibach**

OGT212

**Gemeinde**  
Wittenbach

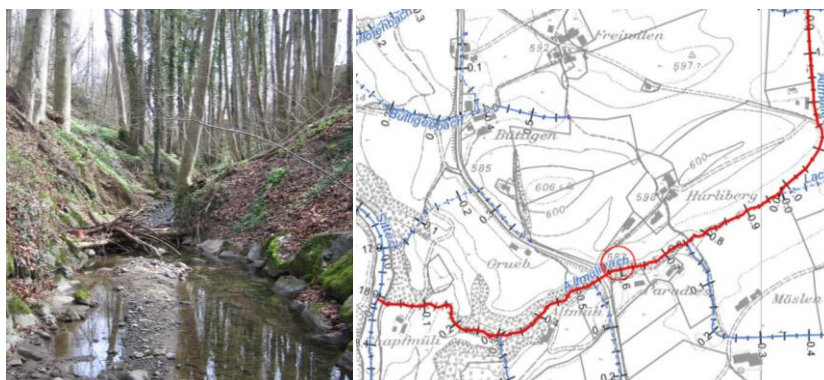
Stelle			
Altmülibach (ob. Mündung Sitter)

**Äusserer Aspekt** mässig (Eisensulfidflecken, Abfälle).

Sowohl der Augenschein im Sommer als auch im Frühling zeigte grosse Defizite in der Wasser- und Gewässerqualität des Altmülibachs. Der Grüntalbach, der in den ihn mündet, ist in einem ähnlich und teilweise noch schlechterem Zustand. Zur Abklärung des schlechten Zustandes müssen weitere Untersuchungen durchgeführt werden.
