Fluetskanal

Gemeinde: Oberuzwil

Untersuchungen: 17.3.2017 / 7.9.2017

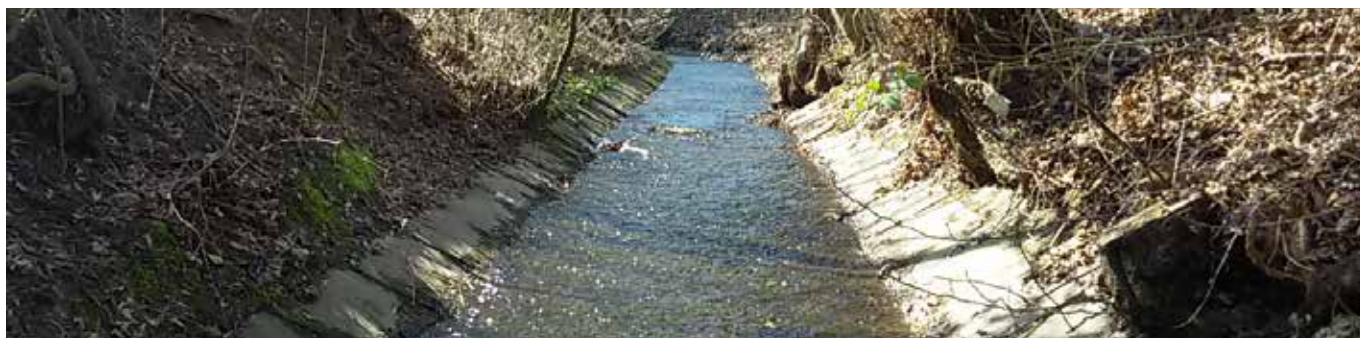
Fluetskanal im Bereich vor der Mündung in die Uze

Die Struktur des Fluetskanals ist vor allem im unteren Abschnitt künstlich und naturfremd. In diesem hart verbauten Flussbett können nur wenige Tiere einen geeigneten Lebensraum finden. Hinweise auf Gewässerverschmutzungen oder grössere chronische Belastungen wurden aber weder bei der Untersuchung im Frühjahr noch im Sommer 2017 festgestellt. Die Anforderungen der Gewässerschutzverordnung sind dennoch knapp nicht erfüllt. Die Gründe dafür dürften vor allem an der schlechten Struktur des Baches liegen.
