## Rappenbach

Der Rappenbach entspringt am Schärer Berg und fliesst nach der Gemeinde Schänis durch landwirtschaftlich genutztes Gebiet. Der untersuchte Gewässerabschnitt liegt kurz vor der Mündung in den Aubach, welcher nach kurzem Fliessverlauf in den rechtseitigen Hintergraben mündet.

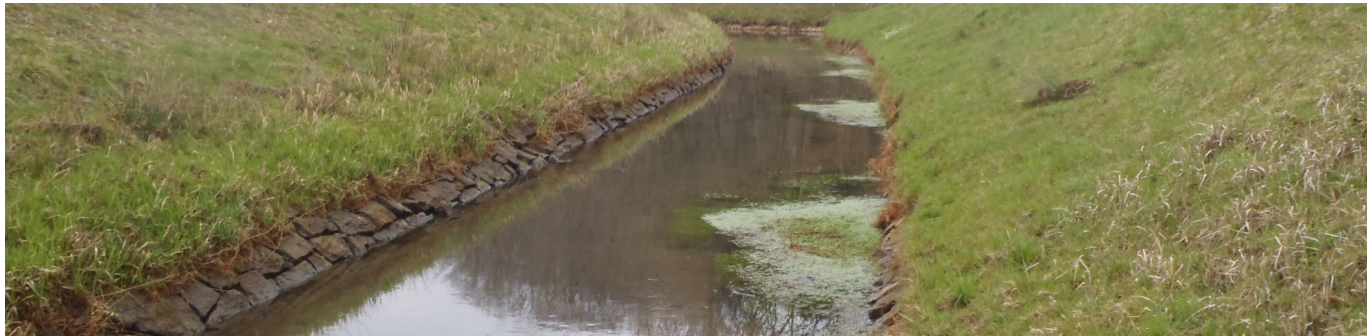
Rappenbach vor der Mündung in den Aubach

Der Rappenbach ist im Mündungsbereich in einem ökomorphologisch schlechten Zustand (naturfremd/künstlich). Vertreter sensibler Wasserwirbellosen wurden kaum gefunden (lediglich wenige Individuen von Köcherfliegen). Die Fauna war geprägt durch eine geringe Arten- und Individuenzahl, was neben der schlechten Habitatqualität auch auf eine ungenügende Wasserqualität schliessen lässt. Die biologisch indizierte Gewässerqualität muss im Frühjahr als unbefriedigend beurteilt werden. Der Kieselalgenindex gab jedoch keine Hinweise auf Nährstoffbelastungen.
