Bewertung des Ortsbildes im regionalen Vergleich

Siedlungsentwicklung

SG - Muolen 80 Muolen

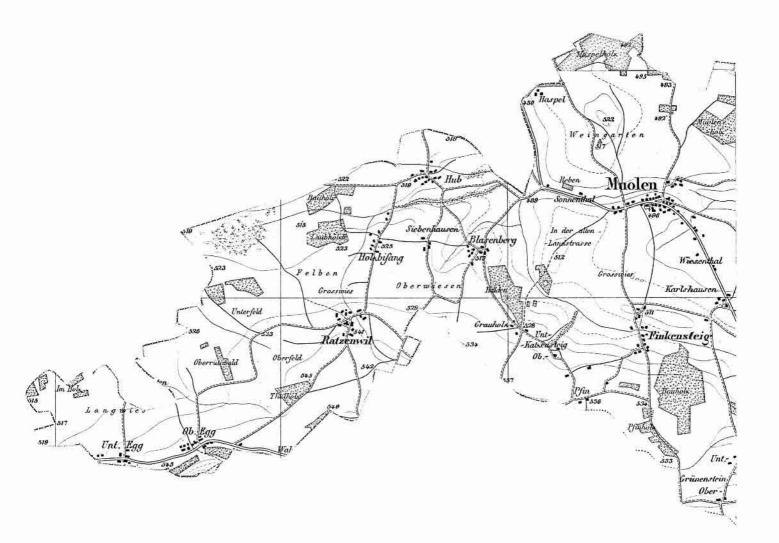
SG
 08
 Muolen
 —
 Karte
 1881 / 1884

An der Strasse St. Gallen-Konstanz liegt das alte Muolen als ein sich in weitem Bogen erstreckendes Strassendorf. Die Siegfriedkarte von 1881 vermittelt den Eindruck einer auffallenden Verdichtung um Kirche und Verzweigung nach Hüttler (B 0.3), dagegen einer Auflösung der Besiedlung gegen Süden und Westen. Dreissig Jahre später (Siegfriedkarte 1911/12) präsentiert sich im Süden und Osten ein vollständig anderes Siedlungsbild: Wie mit dem Lineal gezogen zweigt von der Durchgangsstrasse die noch kaum bebaute Bahnhofstrasse ab und erreicht nach 750 m die um 1910 erbaute Station (0.4.18) der Bodensee-Toggenburgbahn. Während das Dorf um die Jahrhundertwende nur noch um Einzelbauten wie die Käserei (1.0.1) und das Schulhaus (E 1.0.4) zunahm, konzentrierte sich das Weiterbauen auf den Abschnitt um die Verzweigung (B 0.2).

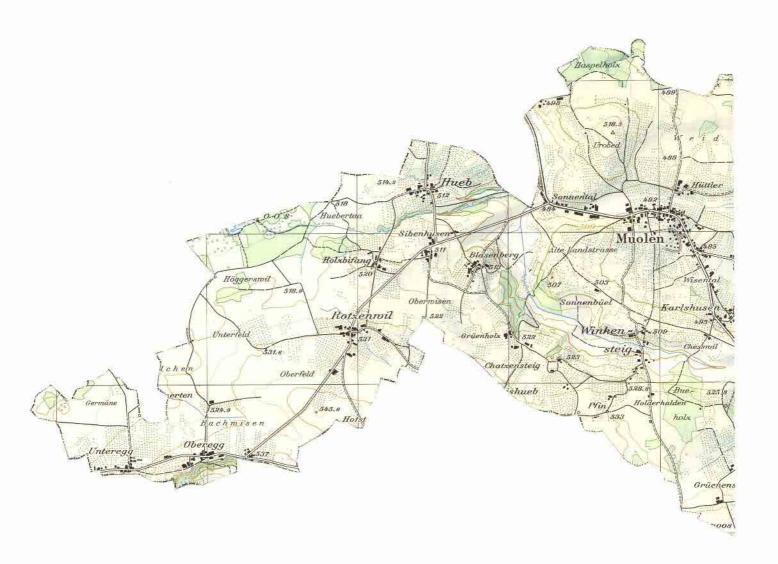
SG
 08
 Muolen
 —
 Karte
 1984

Das topografisch nicht sehr ausgeprägt liegende Muolen wird seit den sechziger Jahren dem Südrand entlang von Neubauten bedrängt. Das flache Wiesland mit dichten und regelmässigen Baumgärten wurde zunehmend baulich genutzt (0.0.29, 0.0.30) und ist heute auf wachsender Fläche mit Einfamilienhäusern überstellt (U-Ri V). Dadurch kommt die ursprüngliche Zäsur zwischen Dorf (G 1) und älterer Ortserweiterung (B 0.2) zu wenig zum Ausdruck. Im ebenen "Wisental" (U-Zo IV), an der Strasse nach Karlshusen, rücken neue Gewerbebauten (0.0.24, 0.0.25) in die ländliche Nahumgebung vor und verwischen den südlichen Ortseingang. Die gleichförmige Einfamilienhaussiedlung entlang der Bahnhofstrasse mit einzelnen Mehrfamilienhäusern (U-Zo VI) ist dem äussern Ortsbild weniger abträglich.
