## Umfassende Beurteilung des Wagnerbachs

Detailuntersuchungen im Einzugsgebiet des Zürich-Obersees 2013

St.Gallen, März 2014

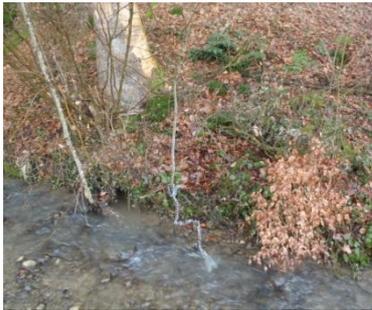
Wagnerbach: OGW050 mit Temperaturlogger (11.03.2013)

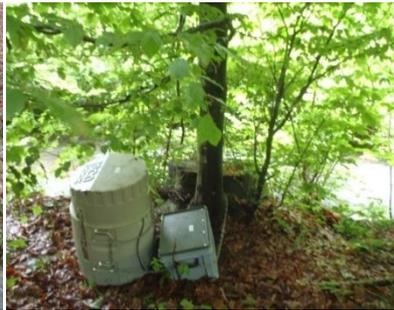
Wagnerbach: OGW050 mit Probennehmer (23.05.2013)

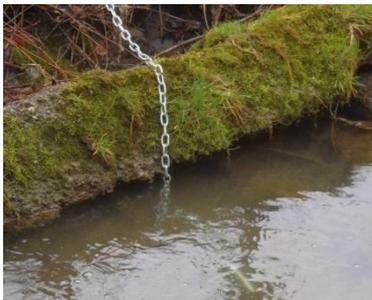
Wagnerbach: OGW109 mit Temperaturlogger (11.03.2013)

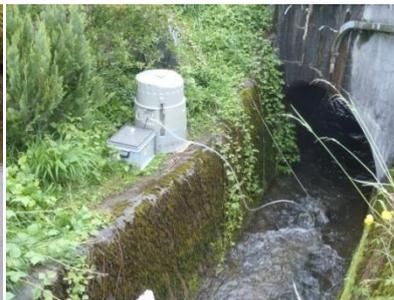
Wagnerbach: OGW109 mit Probennehmer (23.05.2013)

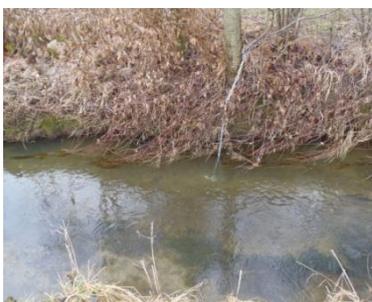
Wagnerbach: OGW108 mit Temperaturlogger (11.03.2013)

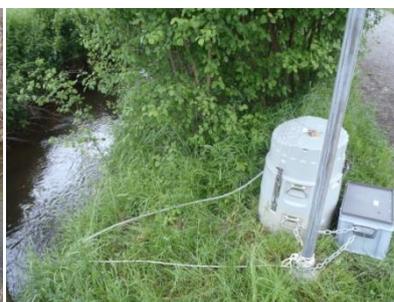
Wagnerbach: OGW108 mit Probennehmer (23.05.2013)

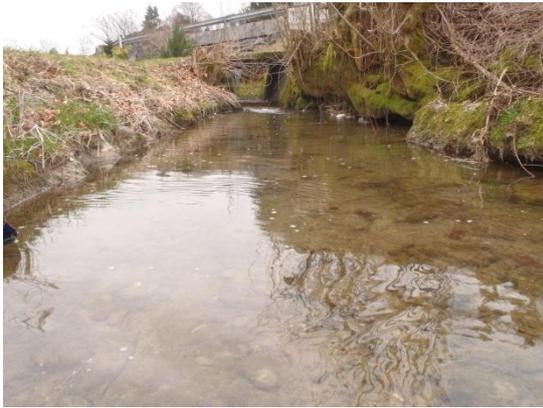
Blick flussaufwärts

- Äusserer Aspekt: Anforderungen nicht erfüllt
- MZB: 12 (mässig)

**Temperaturlogger** lag über unbestimmte Zeit am Ufer (vermutlich durch Passanten). Neustart der Aufzeichnungen ab dem 18.03.2013 um ca. 10:00 Uhr.
